**privind aprobarea documentației tehnice faza D.A.L.I și a indicatorilor tehnico-economici pentru obiectivul de investiție “Restaurare Monumentul Vânătorilor”**

### RESTAURARE MONUMENTUL VÂNĂTORILOR

data întocmirii documentaţiei: Iulie 2025

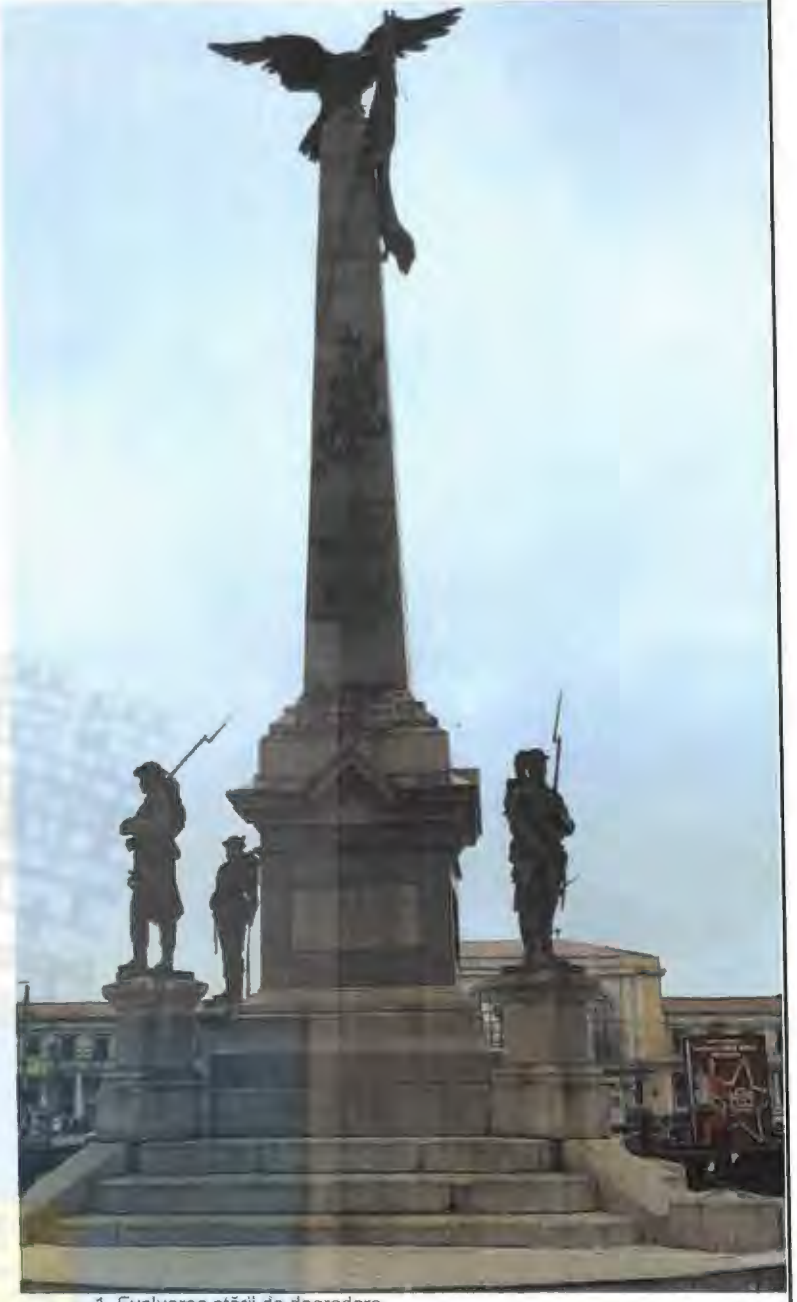
**1. Evaluarea stării de degradare**  
 Obeliscul din piatră (granit): Depuneri de praf și poluare urbană, scurgeri atmosferice vizibile, patină neuniformă ce alterează textura și claritatea volumetrică a granitului.  
 Elementele din bronz (vulturul, decorațiile, statuile): oxidare, patină necontrolată, .  
 Inscriptiile din bronz: coroziune, depuneri care afectează lizibilitatea.  
 Contraforturile din granit: fisuri, desprinderi ale unor elemente.

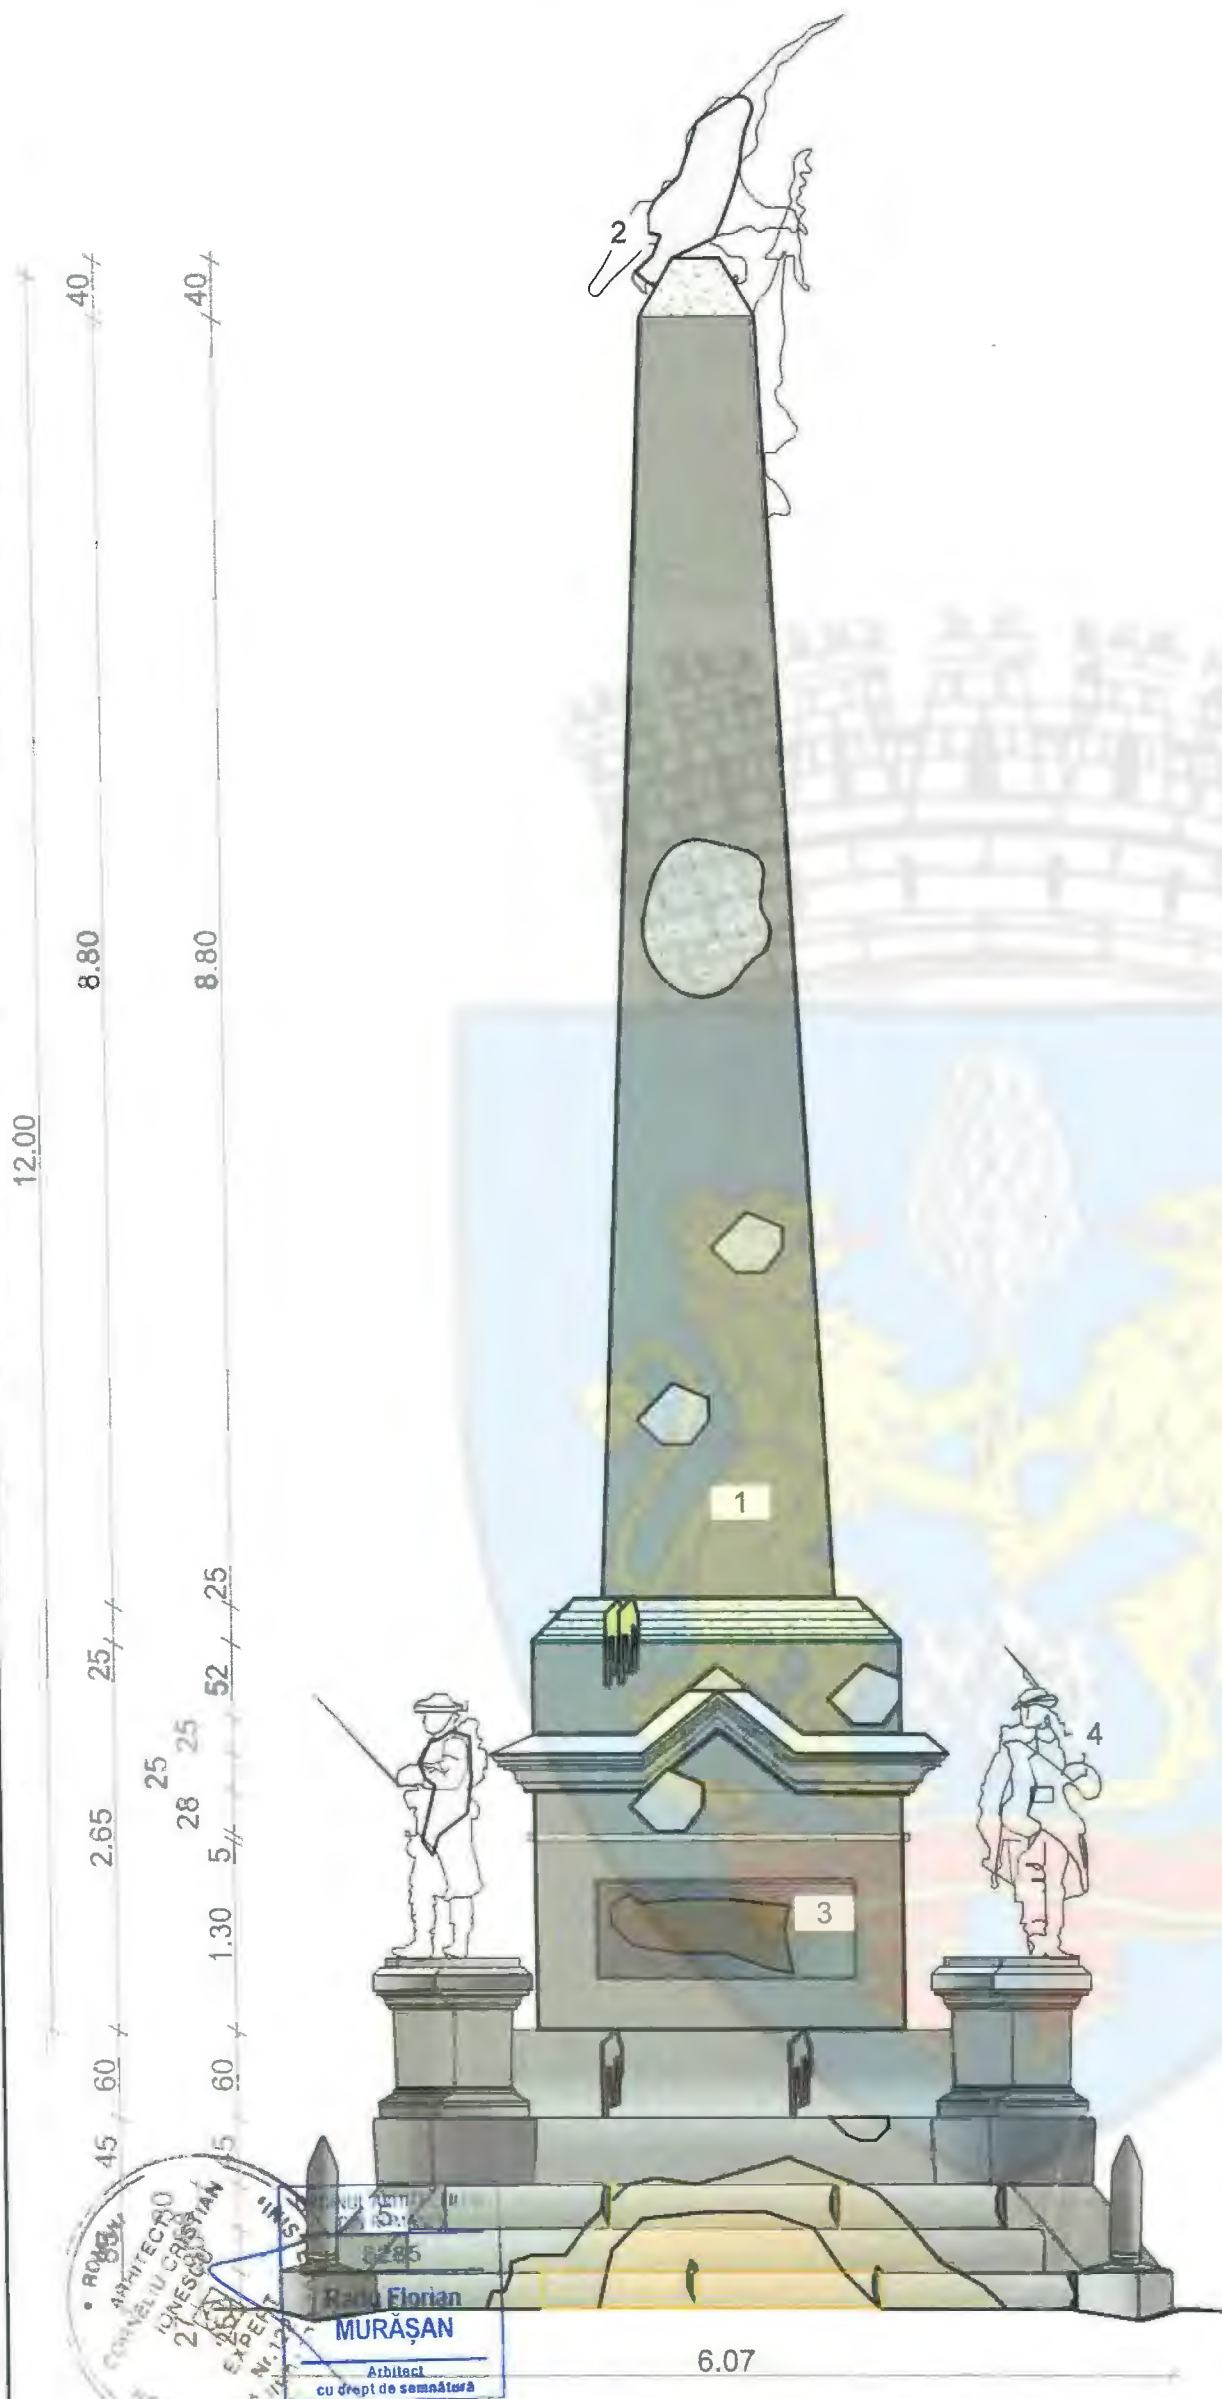
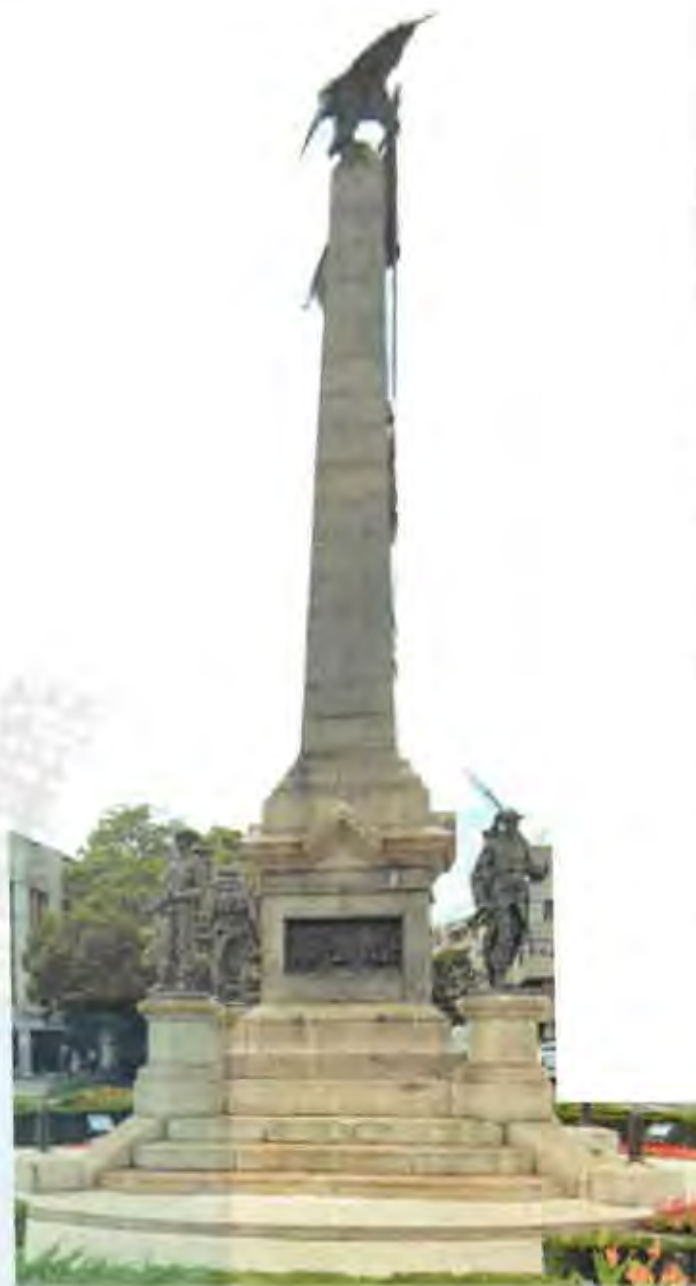
**1. Evaluarea stării de degradare**  
 Obeliscul din piatră (granit): Depuneri de praf și poluare urbană, scurgeri atmosferice vizibile, patină neuniformă ce alterează textura și claritatea volumetrică a granitului.  
 Elementele din bronz (vulturul, decorațiile, statuile): oxidare, patină necontrolată, .  
 Inscripțiile din bronz: coroziune, depuneri care afectează lizibilitatea.  
 Contraforturile din granit: fisuri, desprinderi ale unor elemente.

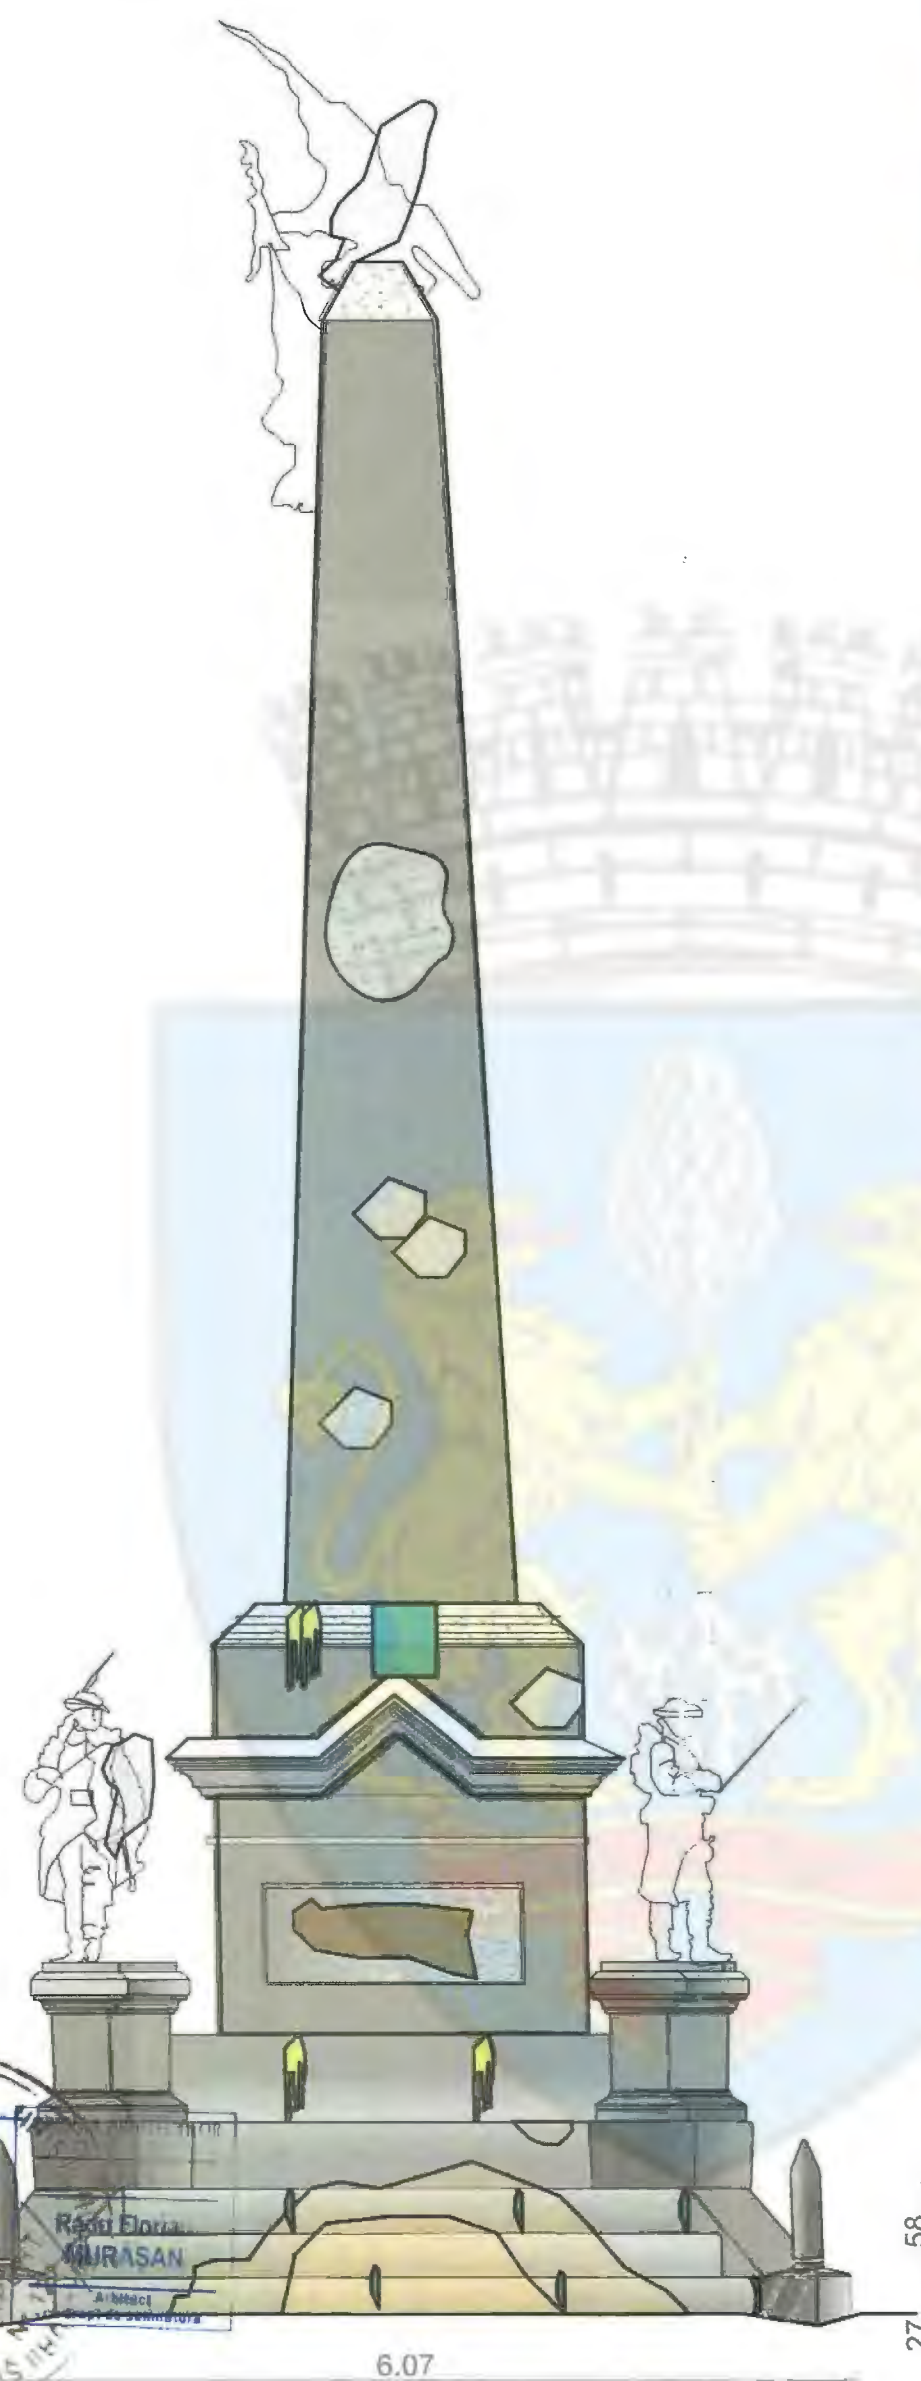
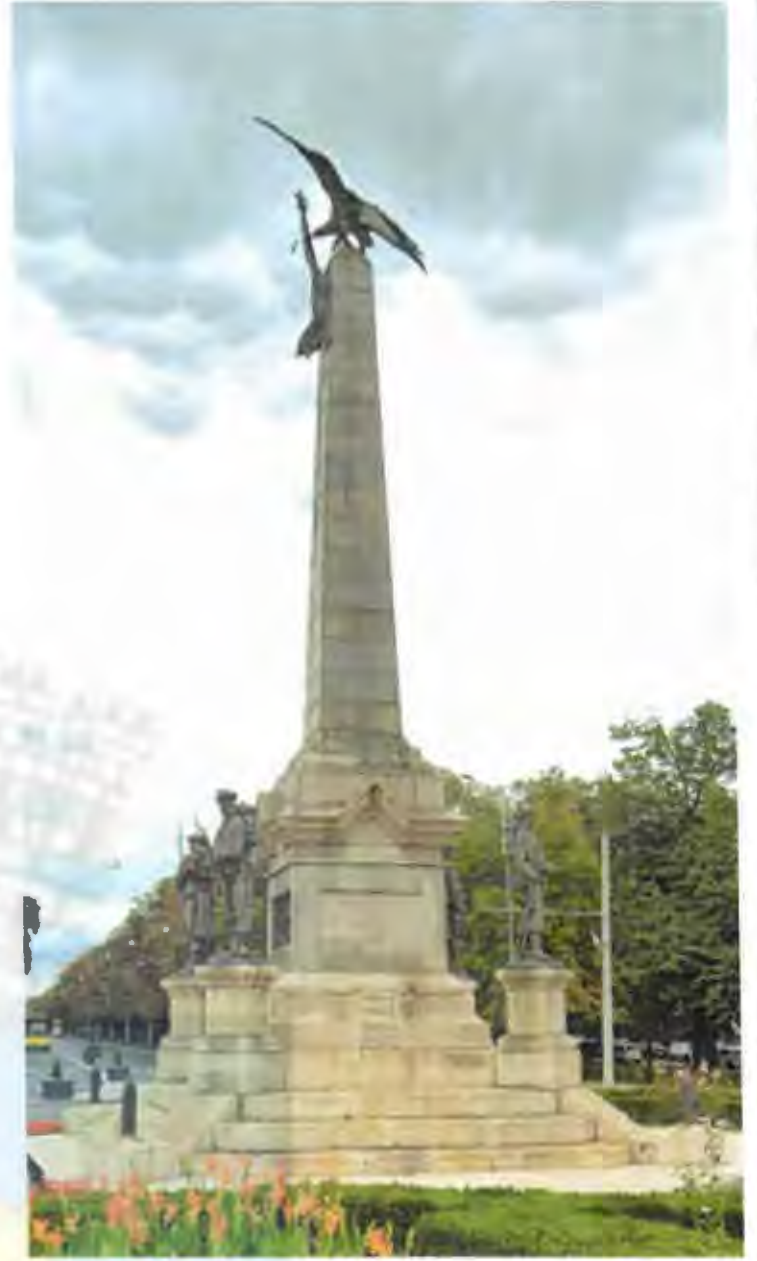
**1. Evaluarea stării de degradare**  
 Obeliscul din piatră (granit): Depuneri de praf și poluare urbană, scurgeri atmosferice vizibile, patină neuniformă ce alterează textura și claritatea volumetrică a granitului.  
 Elementele din bronz (vulturul, decorațiile, statuile): oxidare, patină necontrolată.  
 Inscriptiile din bronz: coroziune, depuneri care afectează lizibilitatea.  
 Contraforturile din granit: fisuri, desprinderi ale unor elemente.
