**HOTĂRÂREA NR. 471**

**privind aprobarea documentației tehnice faza Studiu de Fezabilitate și a indicatorilor tehnico-economici pentru obiectivul de investiție „Amenajarea zonei aferente pâ râului Dâmbu prin lucrări de decolmatare, cât și reabilitarea și amenajarea malurilor pâ râului și a zonelor adiacente ”**

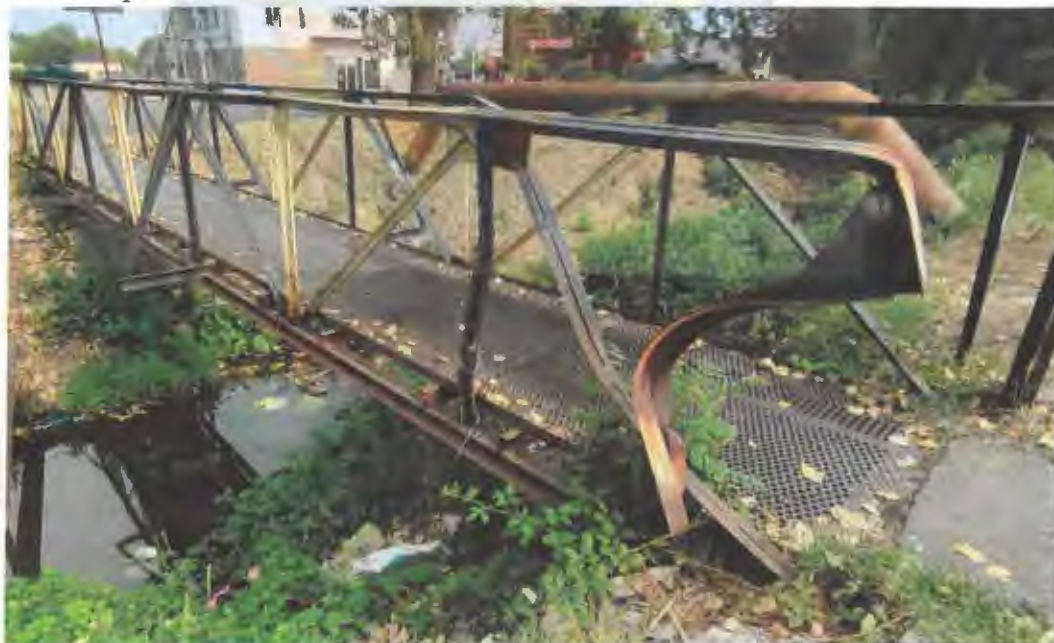
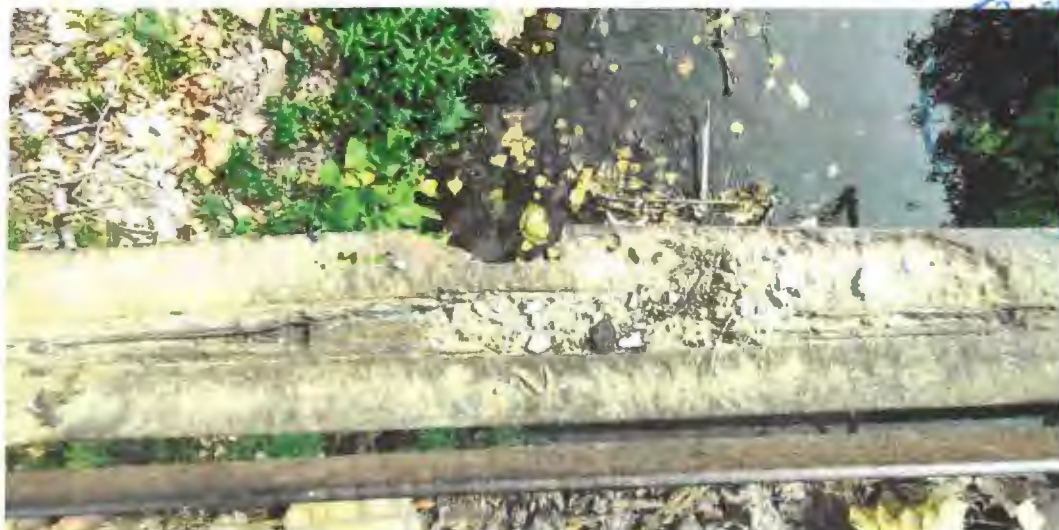
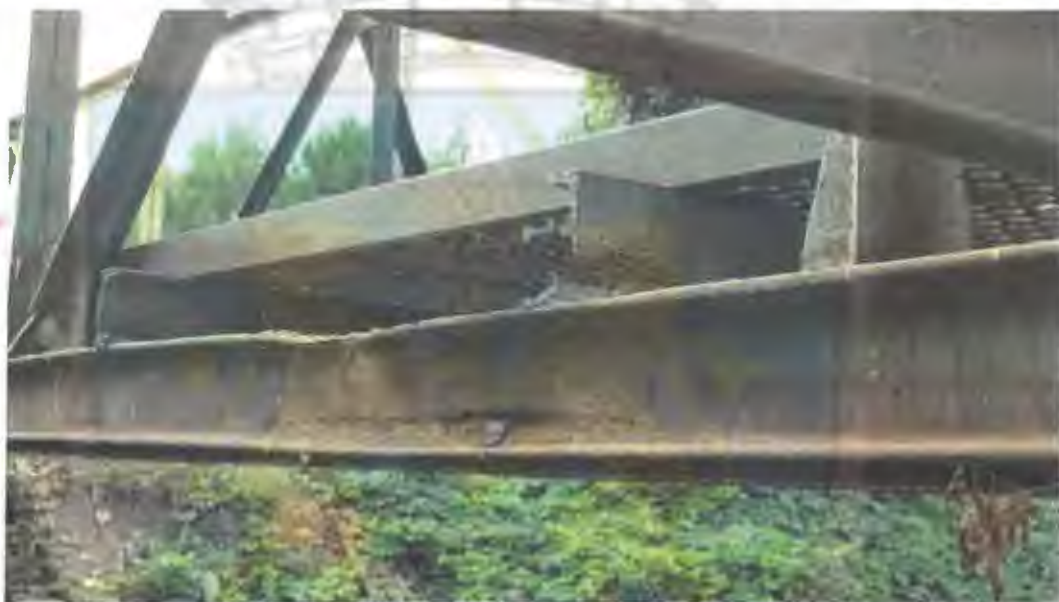
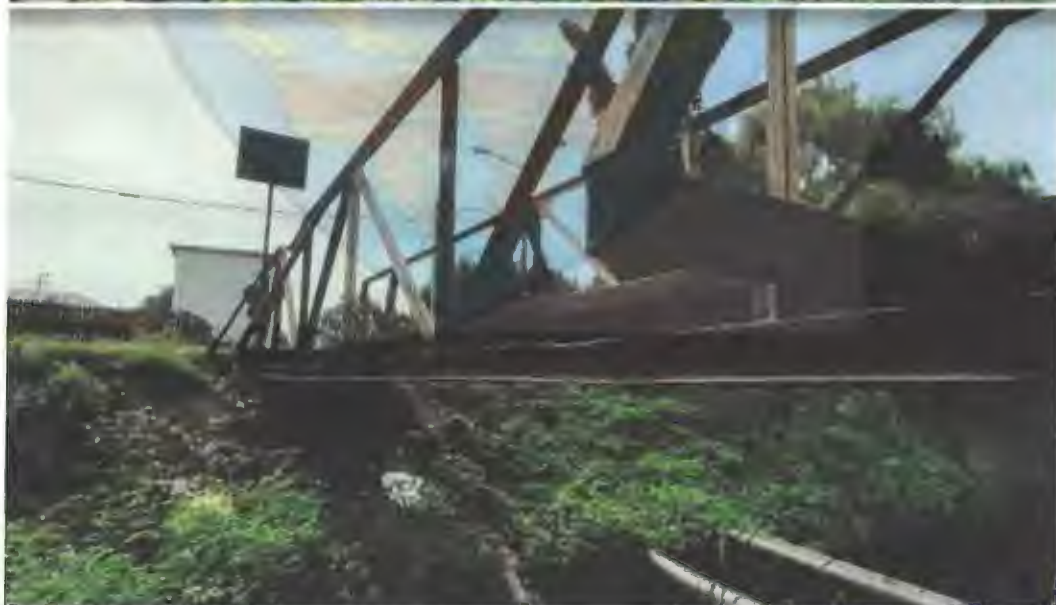
- pete de rugină, scurgeri de oxid de Fe (rugină);
- culoare neuniformă, mătuire, exfolieri;
- "cutii" de praf, moloz, depuneri;
- zone inaccesibile pentru control și întreținere;
- suduri slabite, ruginite;
- degradarea protecției anticorozive;
- lovituri locale;
- coroziunea metalului în puncte, de profunzime și/sau între piese;
- deformări locale ale pieselor datorită coroziunii
- reducerea pronunțată a secțiunii elementelor datorită coroziunii metalului.

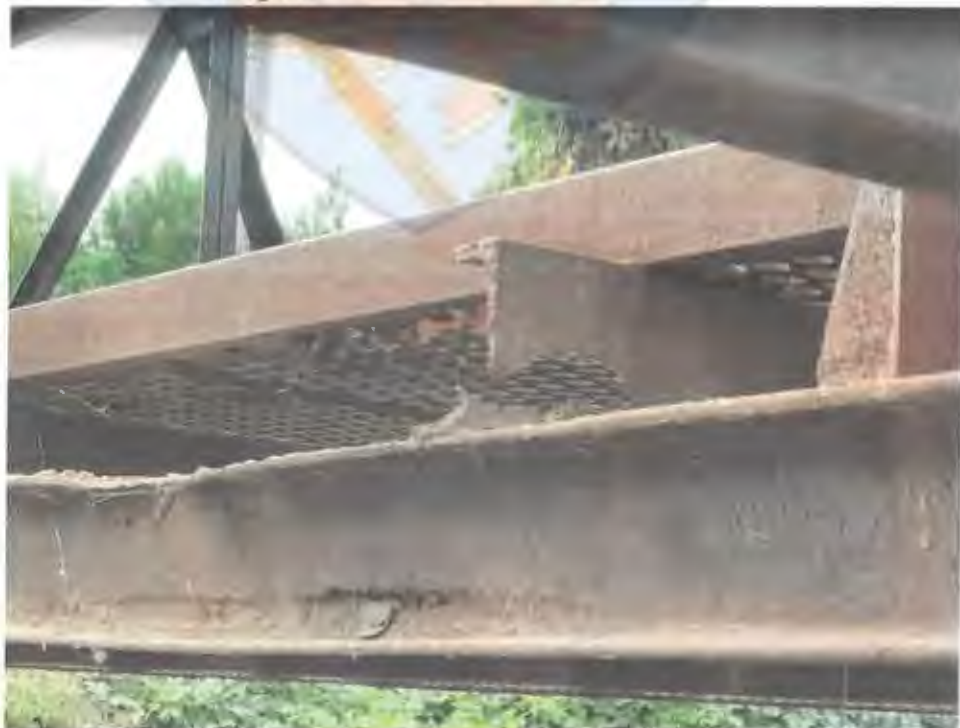
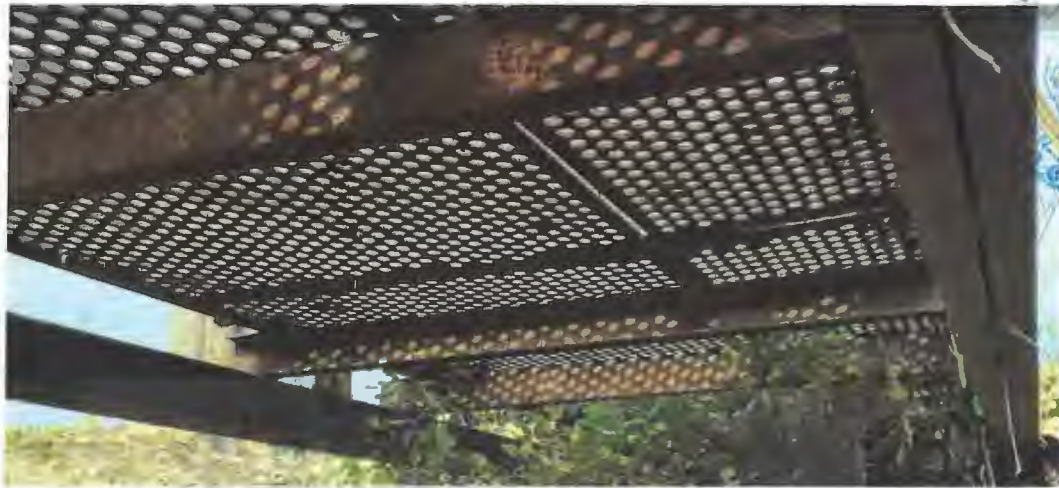
- pete de rugină, scurgeri de oxid de Fe (rugină);
- culoare neuniformă, mătuire, exfolieri;
- "cutii" de praf, moloz, depuneri;
- zone inaccesibile pentru control și întreținere;
- suduri slabite, ruginite;
- neplaneități ale elementelor structurale, neetanșeități între elemente/piese ale structurii;
- degradarea protecției anticorozive;
- lovituri locale;
- coroziunea metalului în puncte, de profunzime și/sau între piese;
- deformații locale ale pieselor datorită coroziunii
- reducerea pronunțată a secțiunii elementelor datorită coroziunii metalului;
- lipsa antretoazelor în dreptul nodurilor.

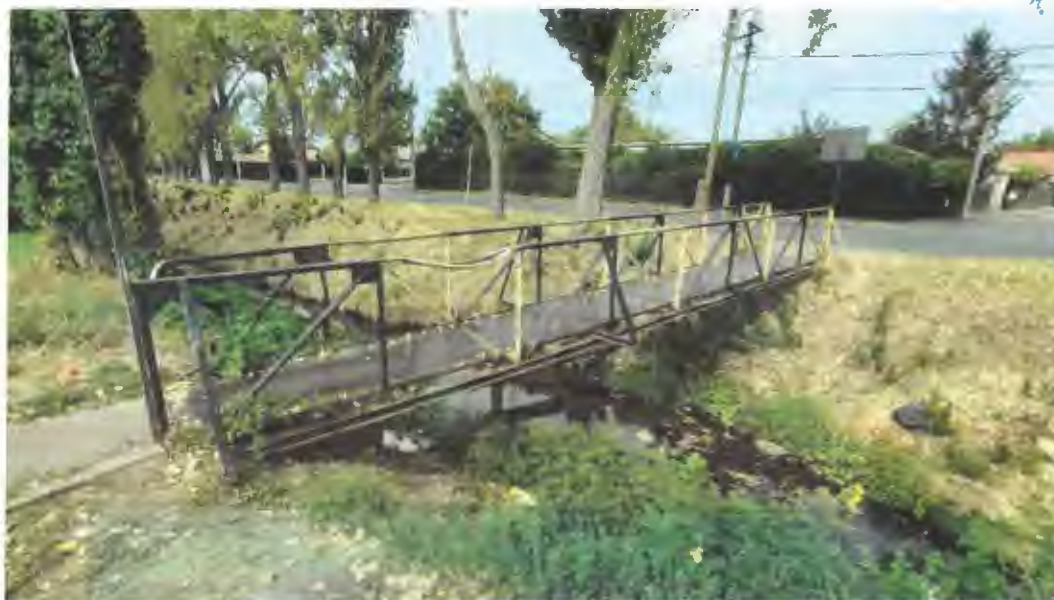
**Racordarea cu terasamentele se realizeaza cu ajutorul taluzelor din pamant insa acestea nu sunt protejate corespunzator, taluzele au tendinta de rupere / cedare.**

Lipsesc casiurile si scarile de acces sub pasarela.

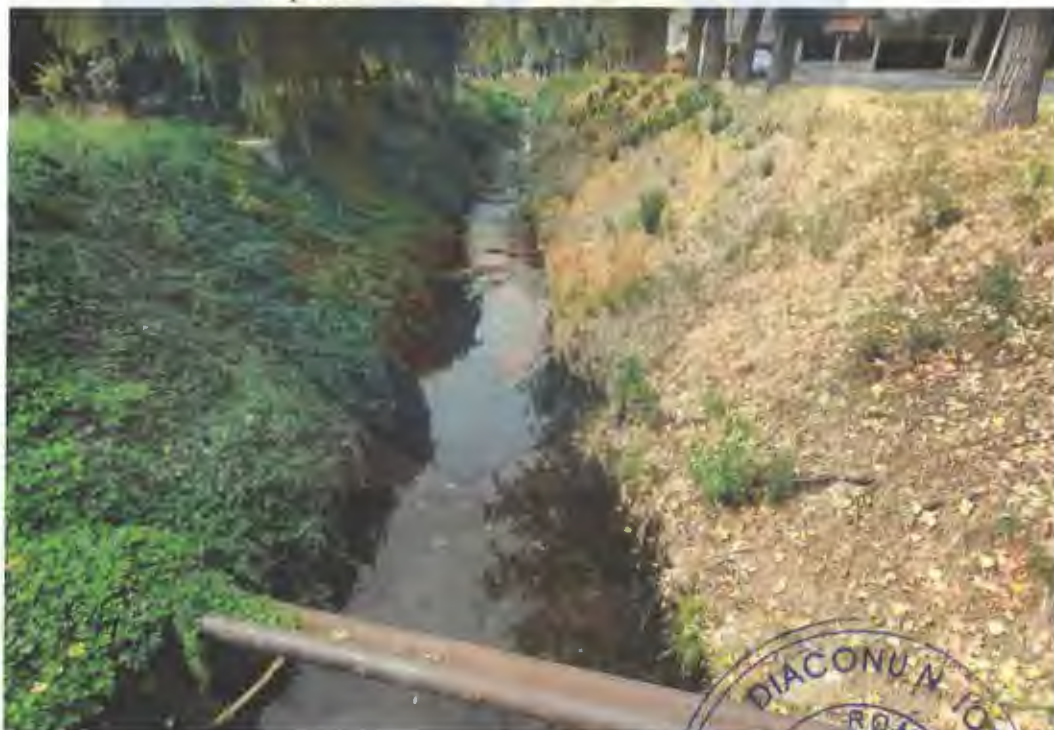
Vedere albie in amonte

In zona pasarelei pietonale albia paraului Dambu a fost amenajata insa, in prezent, aceasta este degradata, acoperita de vegetatie si deseuri, iar talvegul are tendinta de coborare.

Malurile sunt din taluze din pamant pe ambele parti ale paraului, atat in amonte cat si in aval de pasarela si au tendinta de rupere / cedare.

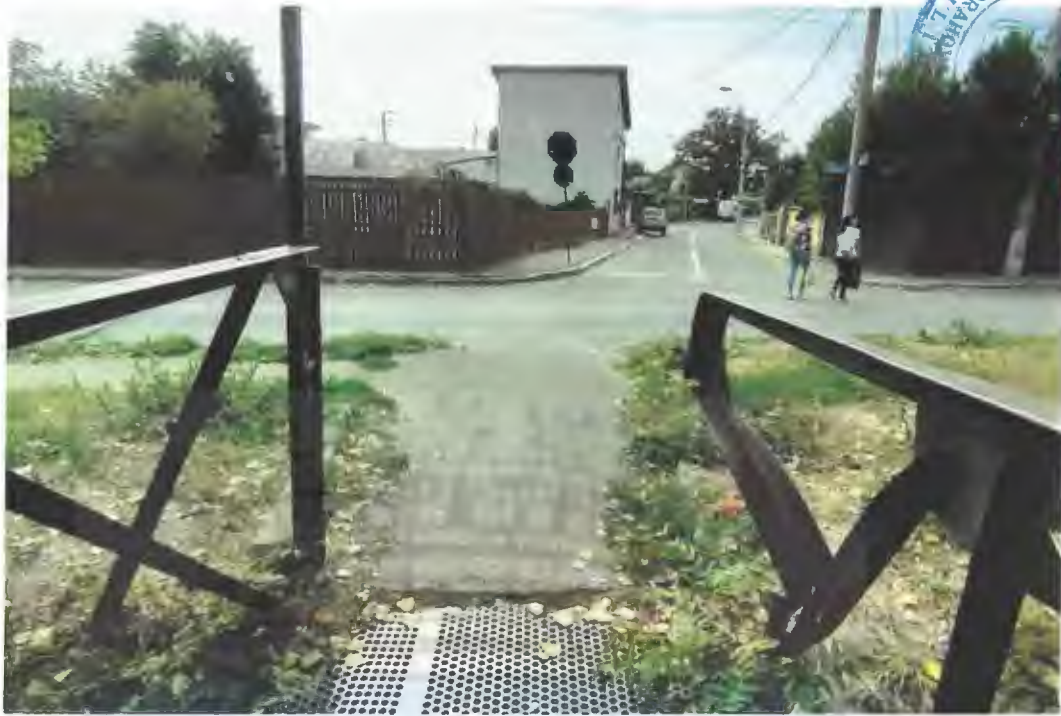
*Rampa dinspre strada Cornatel*

**Rampele de acces** la pasarela pietonala sunt constituite din trotuarul strazii Cornatel, pe malul drept, respectiv de acostamentul strazii Apelor, pe malul stang. Calea pe rampe este din beton asfaltic (rampa dinspre strada Cornatel) respectiv din pamant (rampa dinspre strada Apelor). Calea pe rampe este degradata.

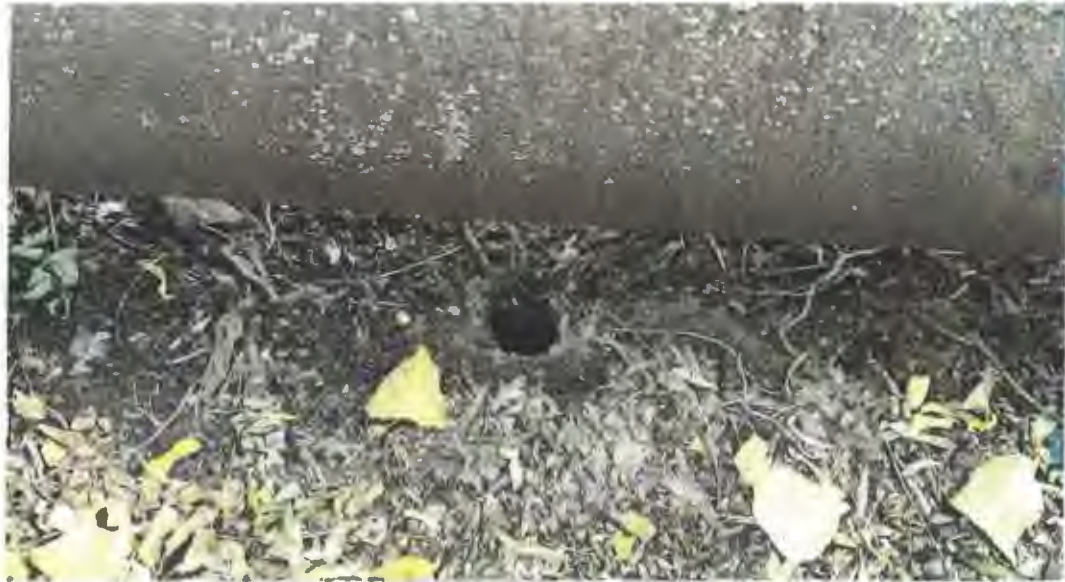
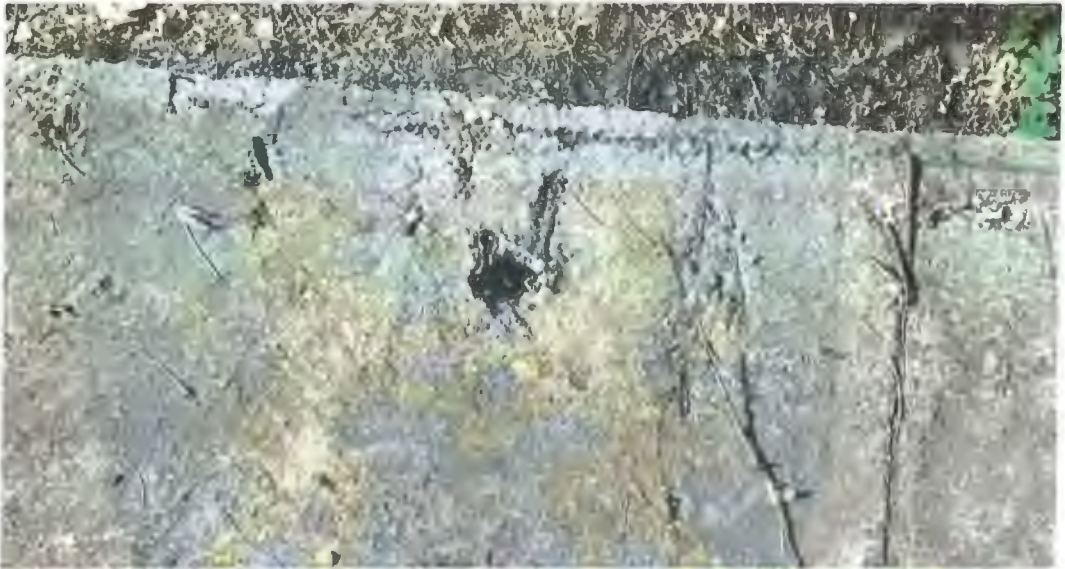
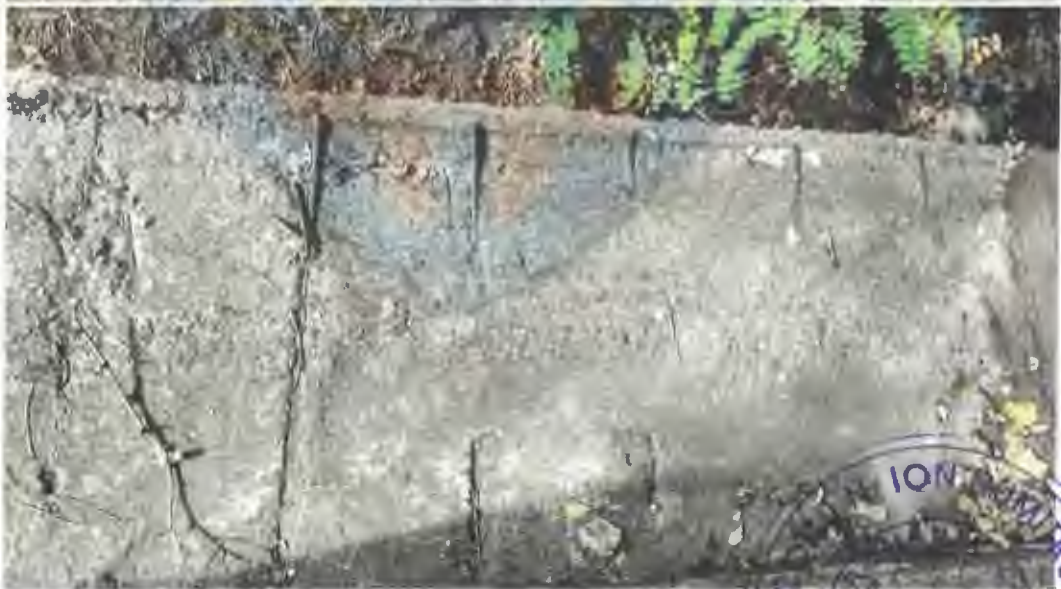
Fasiile cu goluri laterale ce sunt utilizate si pentru sustinerea conductelor de utilitati prezinta degradari de portiuni extinse, gauri la fata superioara, elemente metalice ancorate in fasii, depuneri de materiale solide, armatura vizibila.

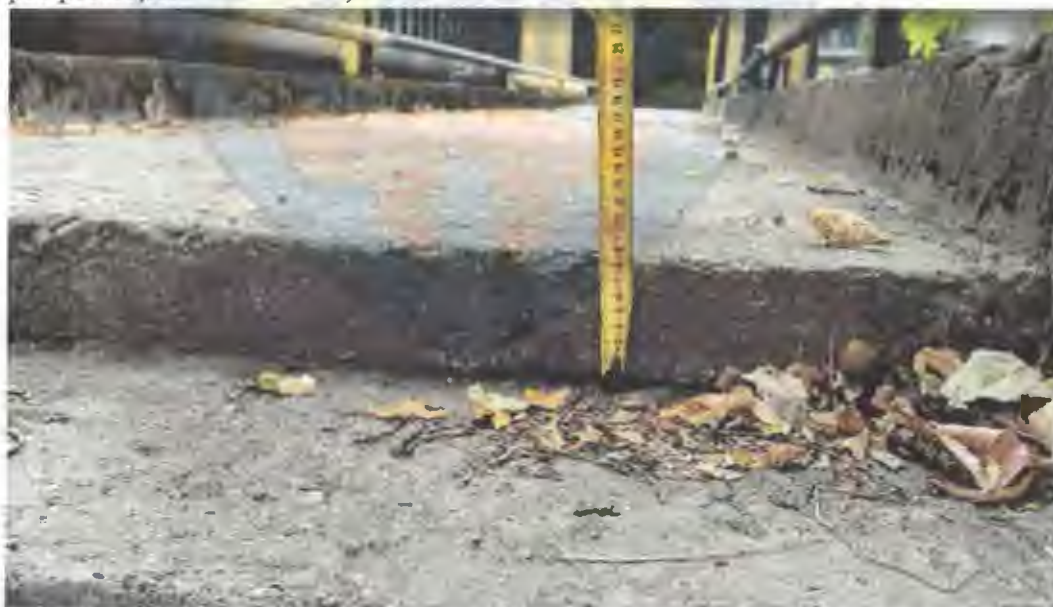
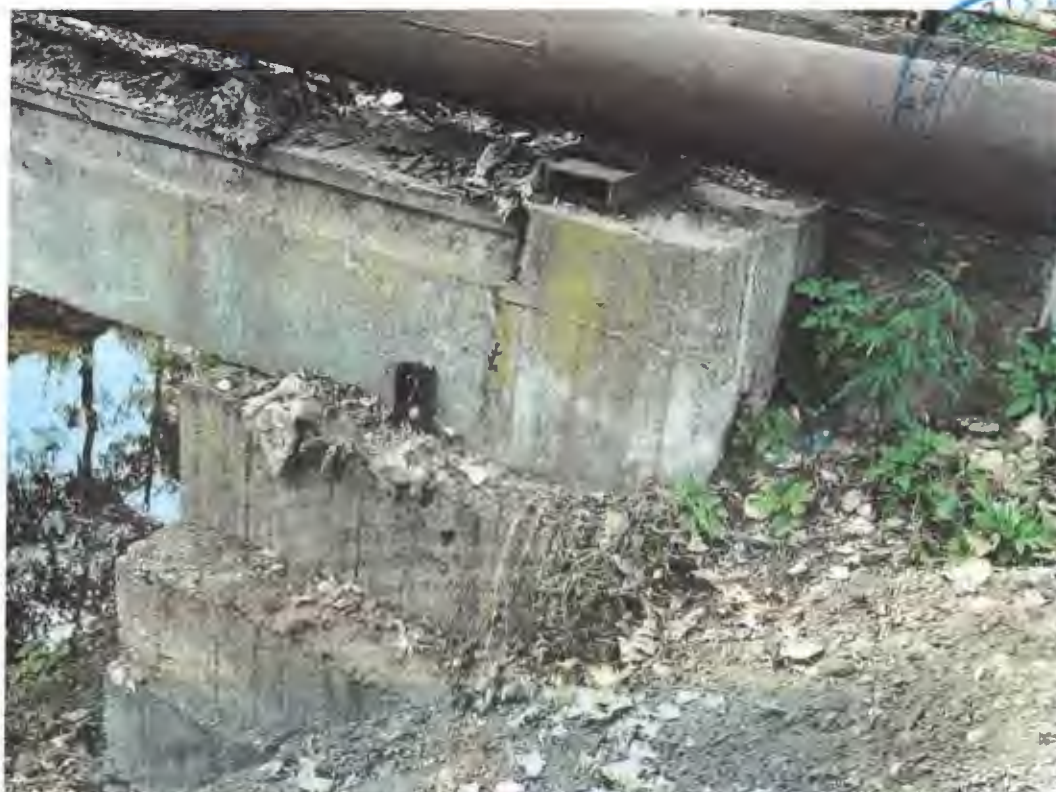
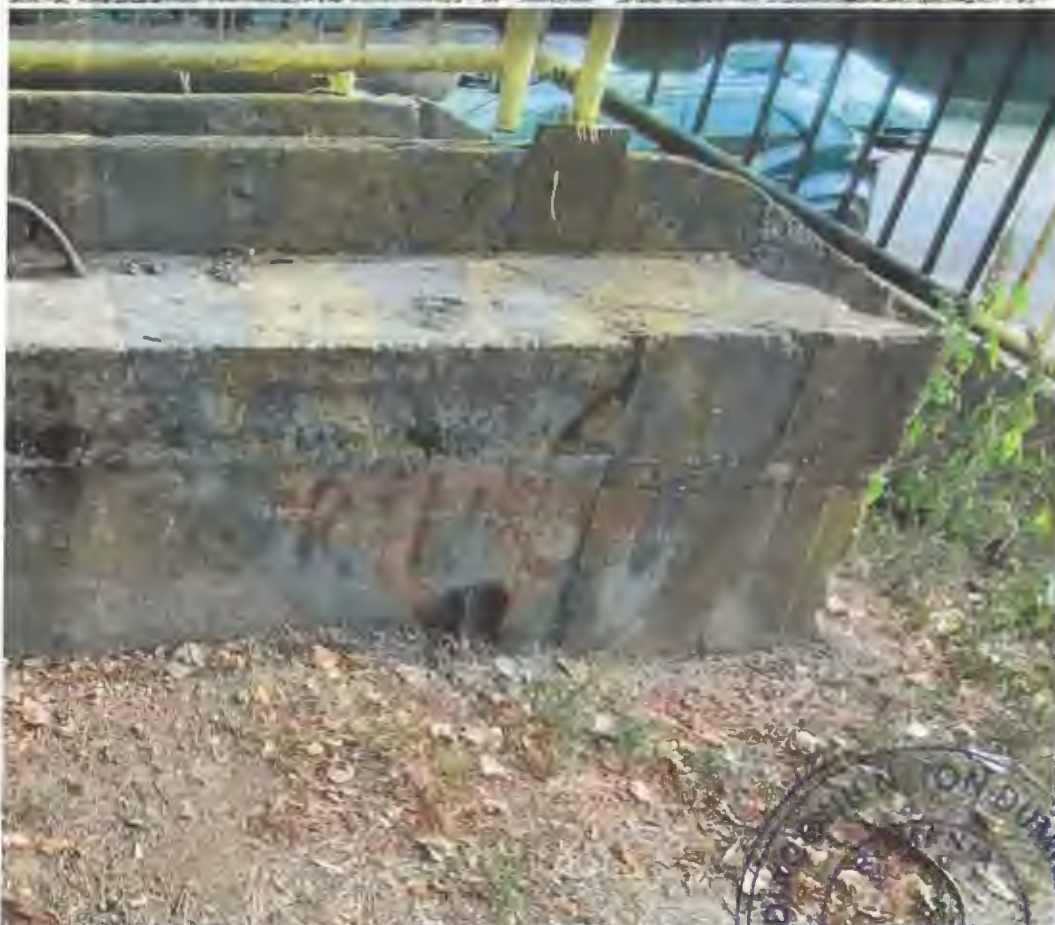
- zone degradate, segregari ale betonului, fisuri și crăpături;
- infiltrații, eflorescențe;
- aspect prăfuit al betonului;
- culoare neuniformă a suprafeței betonului;
- resturi de cofraj de la turnare;
- pete umede, și impurități pe suprafața betonului;
- lipsa protecției anticorozive;

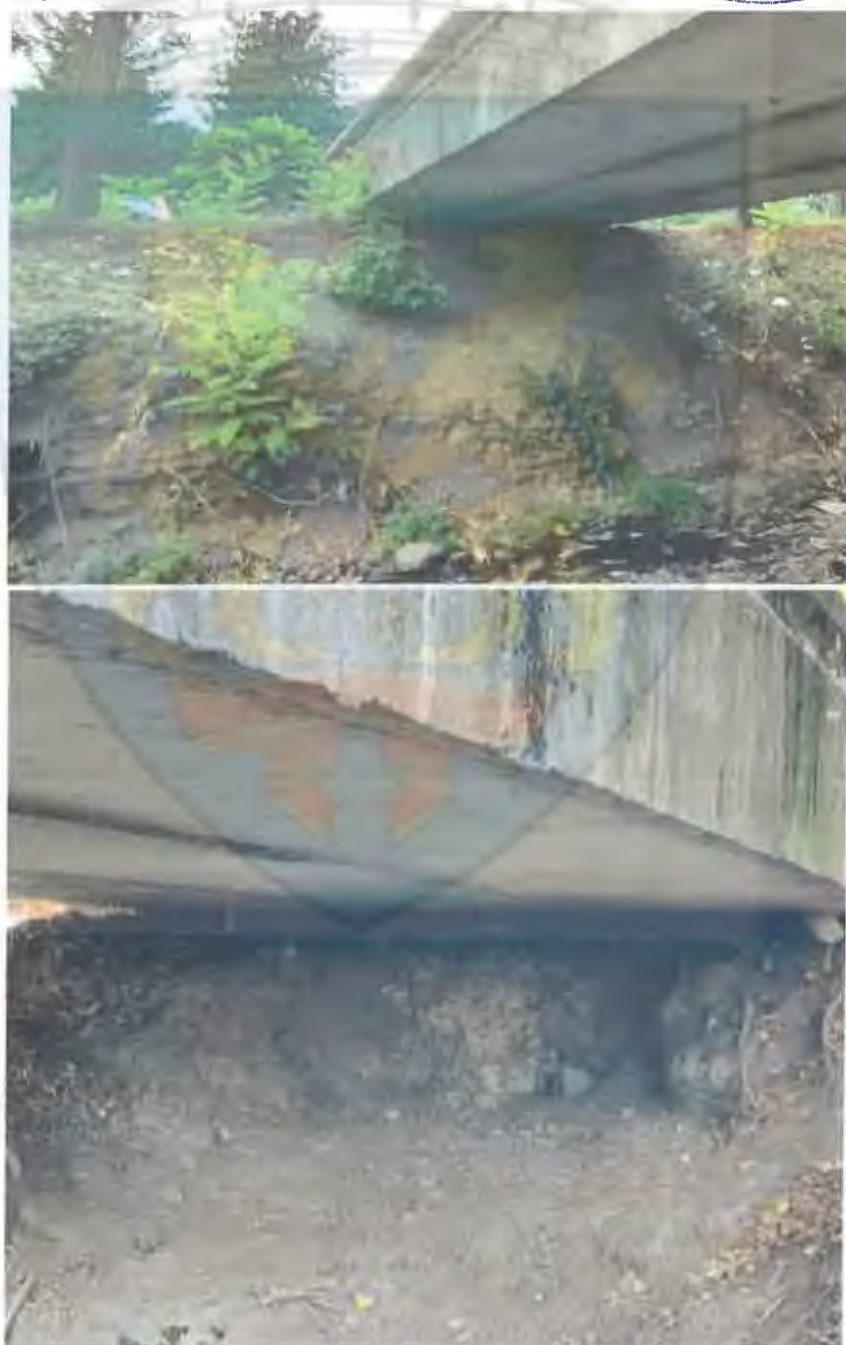
*Vedere culee mal drept*

Culeea de pe malul drept este inglobata in intregime in malul de pamant al aflor facand astfel imposibila analizarea acesteia.

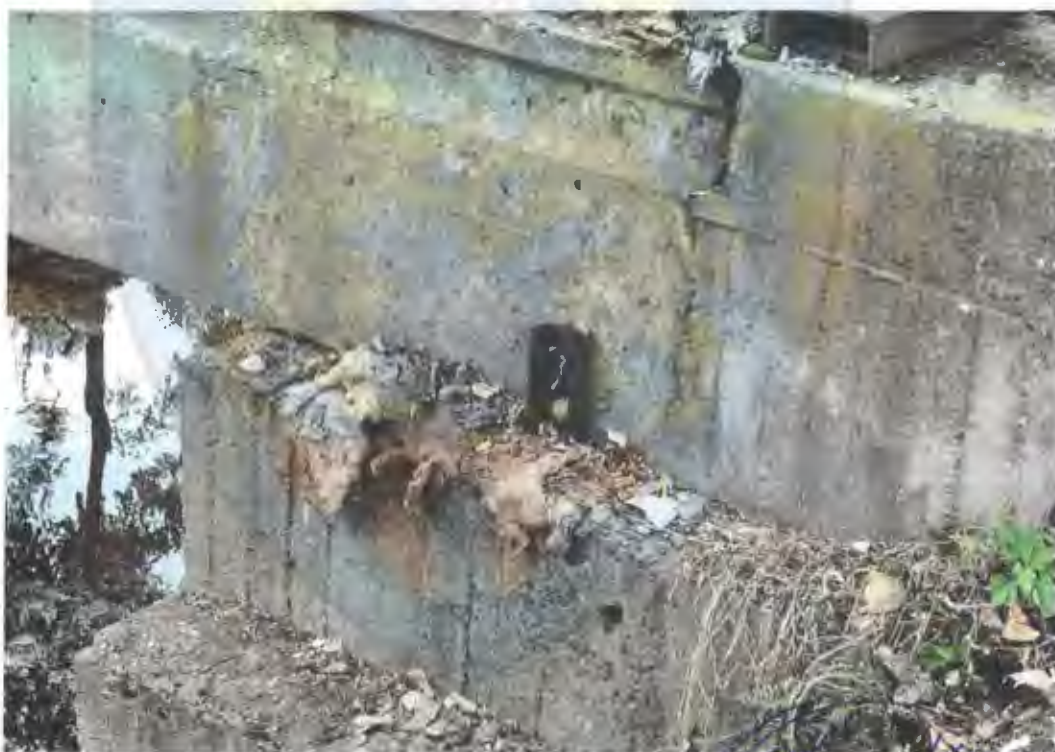
Ambele culei sunt prevazute cu dispozitive antiseismice metalice insa acestea sunt ruginite si degradate.

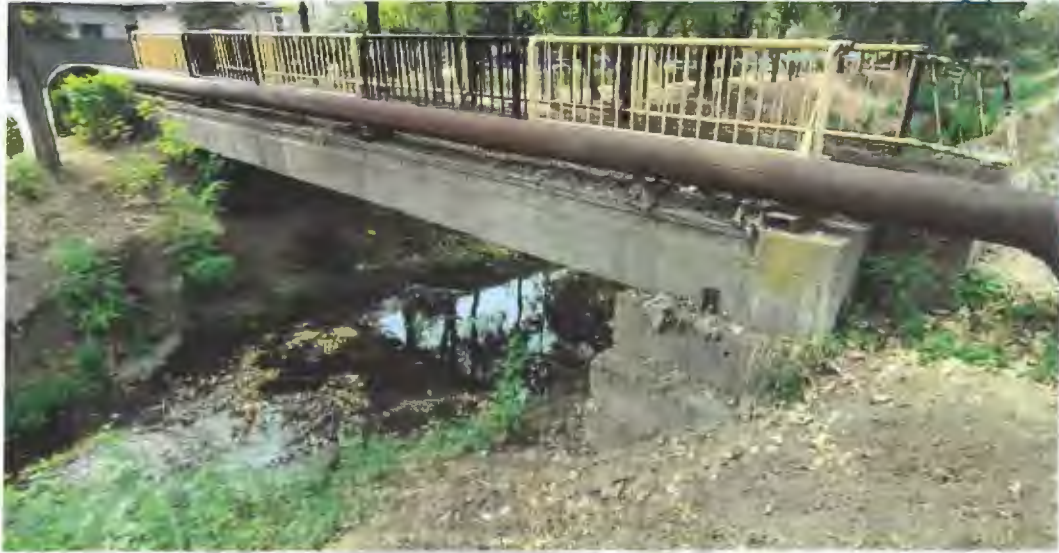
**Racordarea cu terasamentele** se realizeaza cu ajutorul taruzelor din pamant insa acestea nu sunt protejate corespunzator si au tendinta de rupere/cedare.

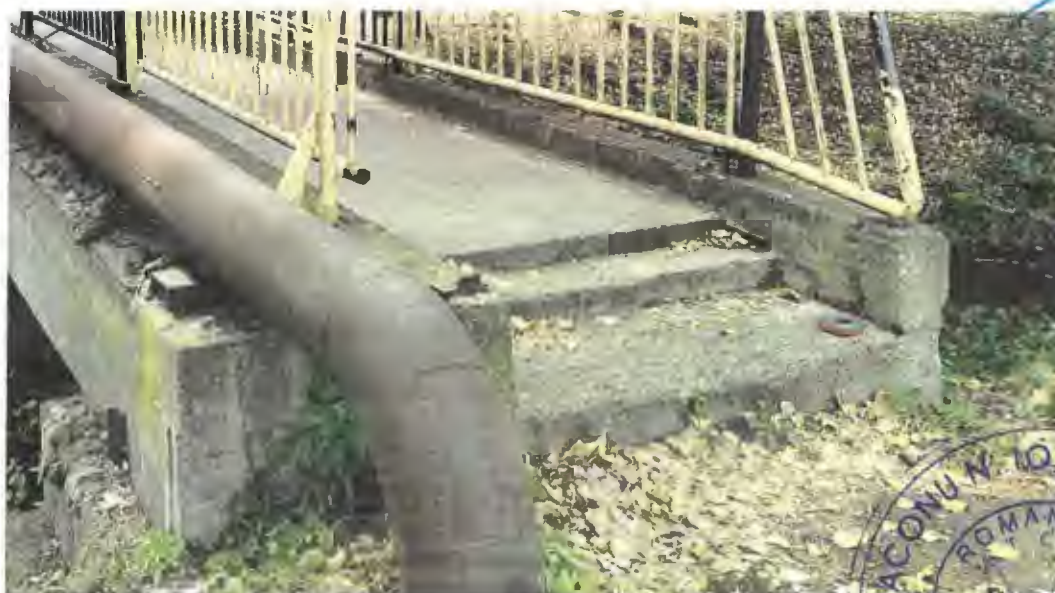
**Rampele de acces** la pasarela pietonala sunt constituite din scari din beton la ambele capete. Aceasta prezinta denivelari, crapaturi, rupturi, neuniformitati, beton puternic degradat. Pe malul stang nu exista un trotuar sau o trecere de pietoni pentru prelucra fluxului de pietoni, scările racordandu-se direct la acostamentul strazii Apelor.

La scările de pe malul drept, parapetul pietonal din partea stanga lipsește.

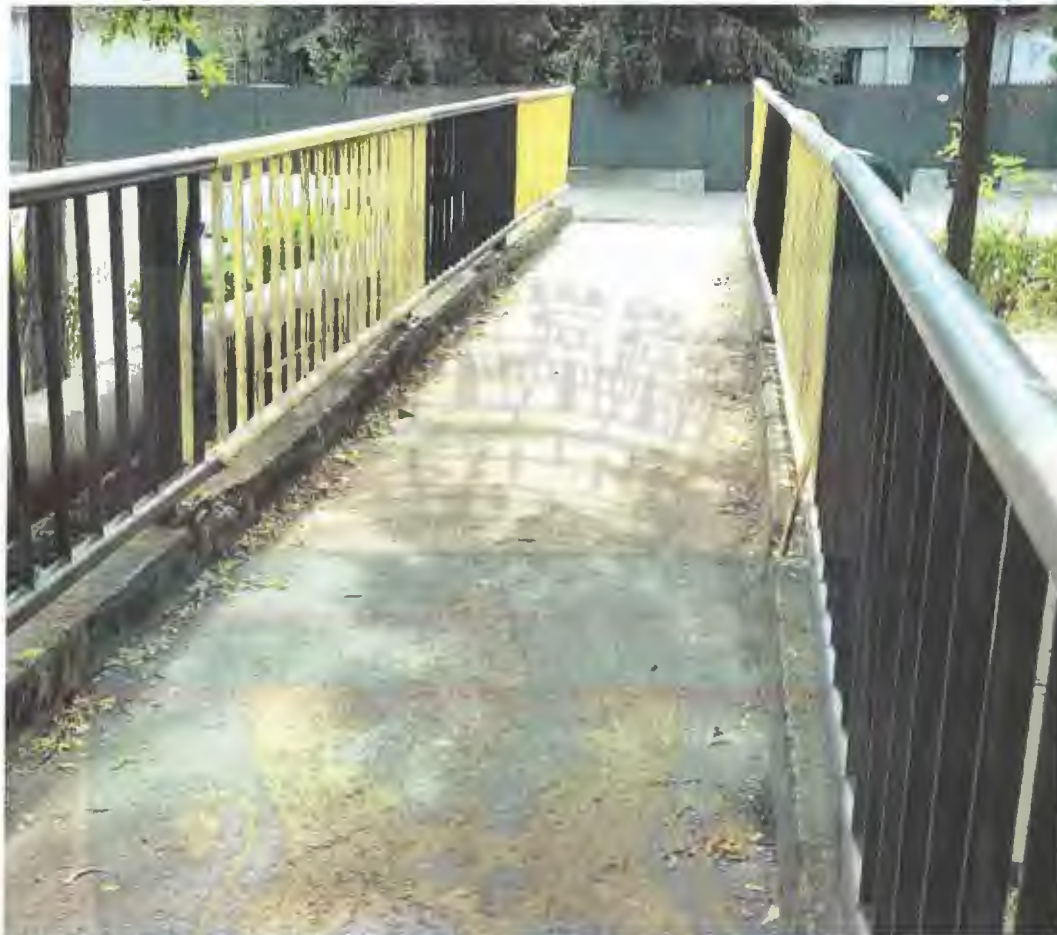
Calea pe pasarela este realizata din betonul placii de suprabetonare. Acesta prezinta denivelari, fisuri, lipsa/degradarea hidroizolatiei, degradarea puternica a betonului.

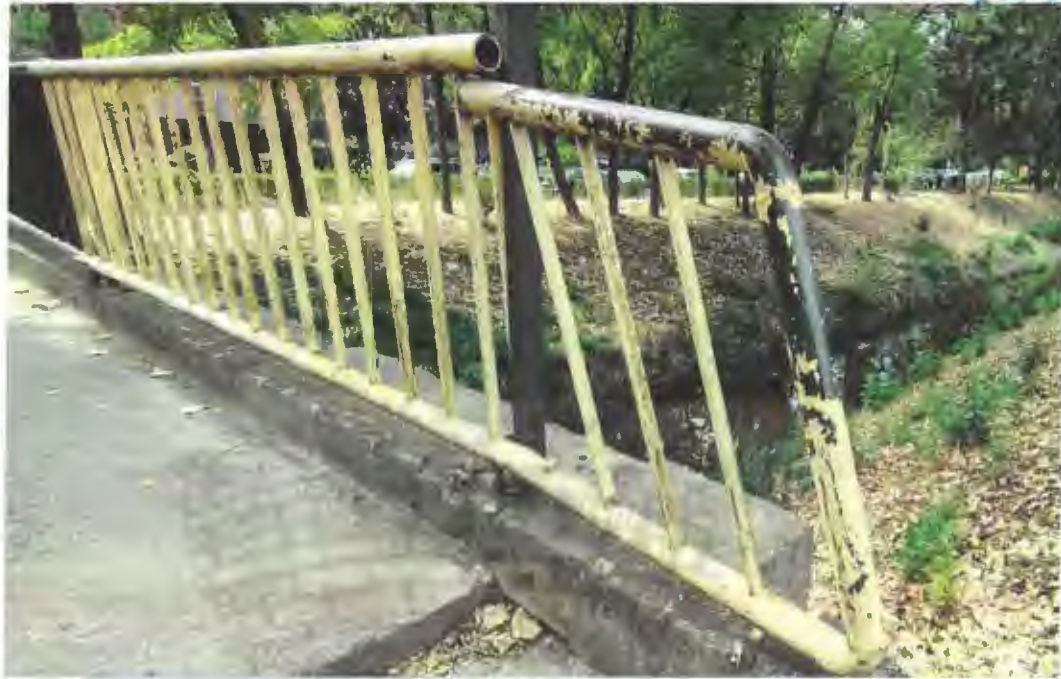
Parapetele pietonal este din teava metalica rotunda si prezinta degradari, fiind afectat de rugina, deformatii, rupturi si segmente lipsa.

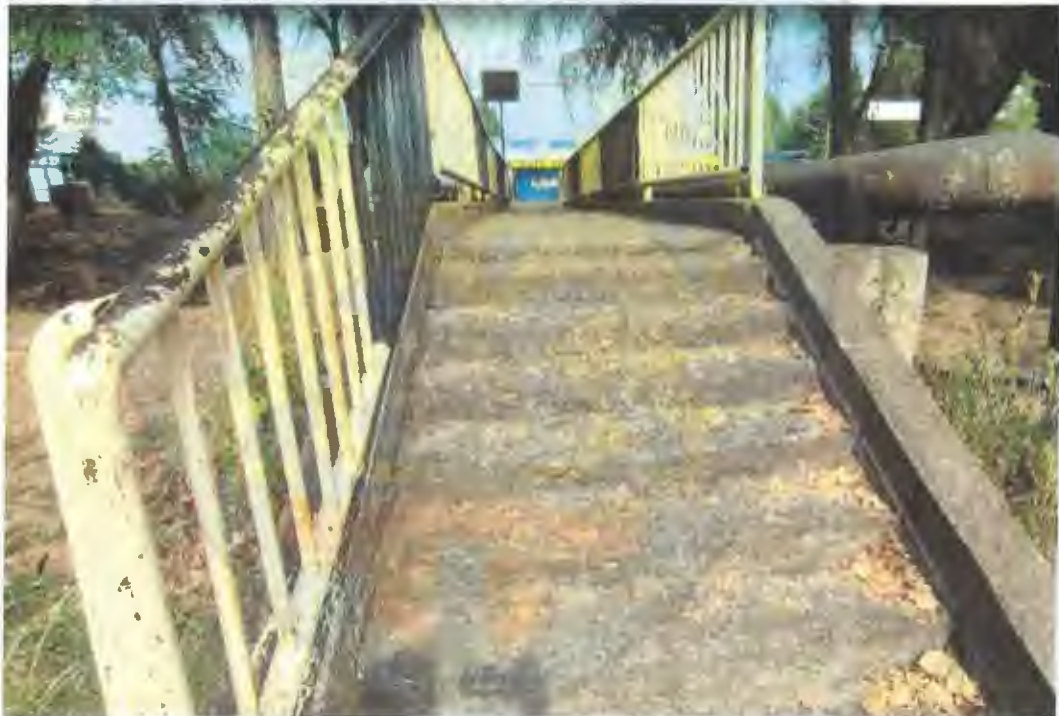
In aval, pe malul drept, parapetele pietonal lipseste pe zona scarilor.

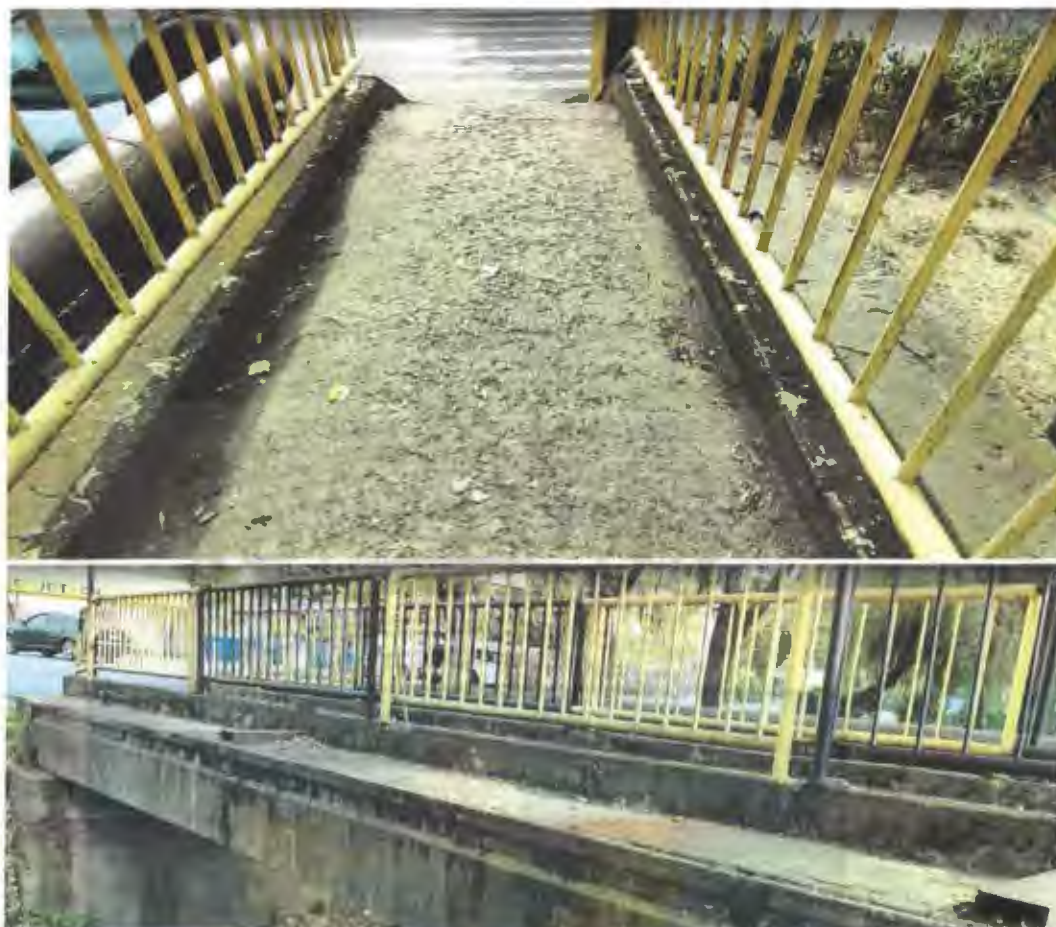
Lisele din beton armat pe care sunt montati parapetii pietonali sunt puternic degradate. Acestea prezinta beton degradat, armatura vizibila, ruginita (pe zone extinse), debituri, fisuri, infiltratii.

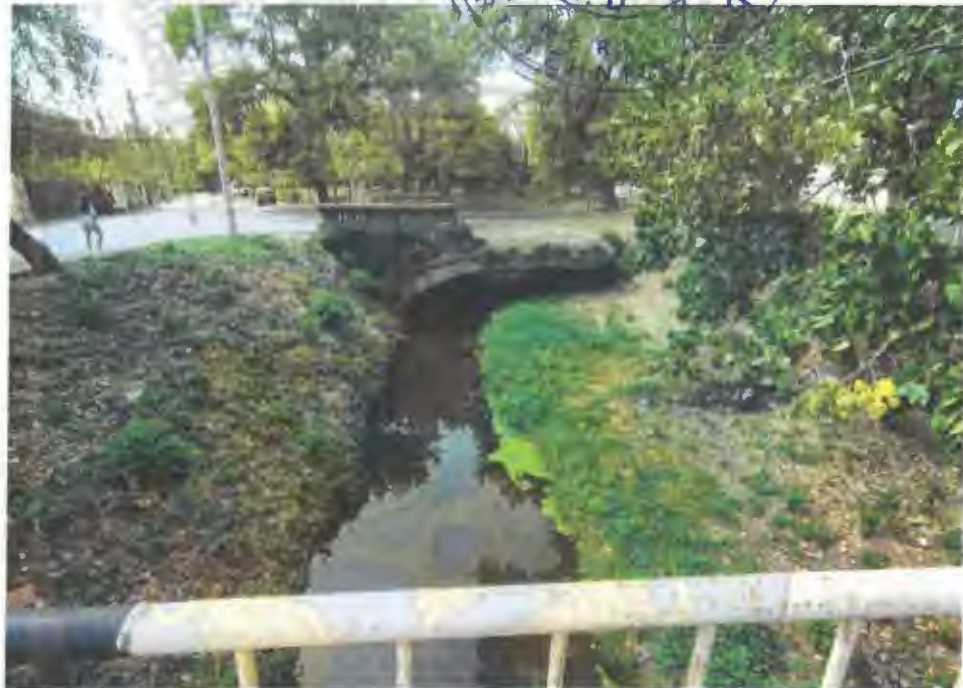
*Vedere albie in amonte*

In amonte exista un pod boltit foarte degradat. Elementele cazute ale podului boltit au blocat partial albia determinand colmatarea acesteia, in special in amonte de podul expertizat pe cca. 50-60% din latimea acesteia.

Tot in amonte se afla o gura de deversare, cel mai probabil de la gurile de scurgere de pe strada Apelor.

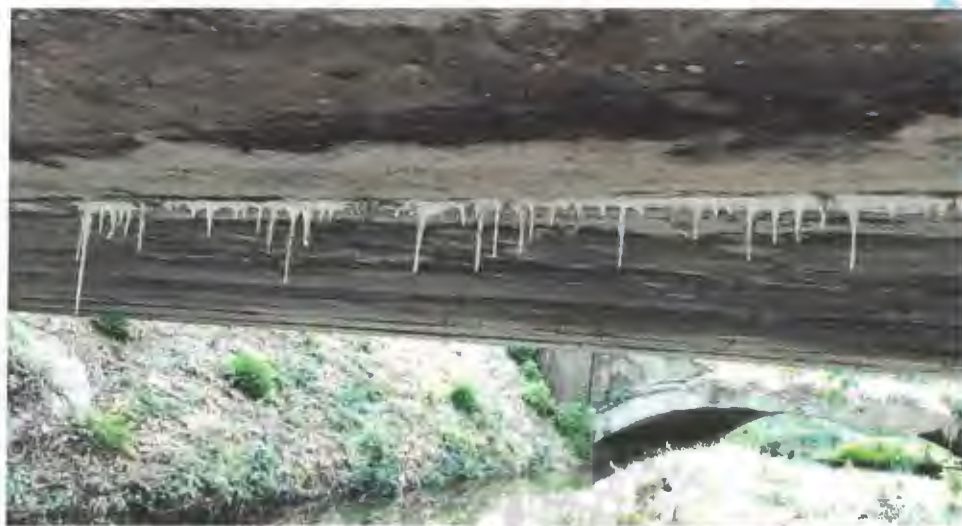
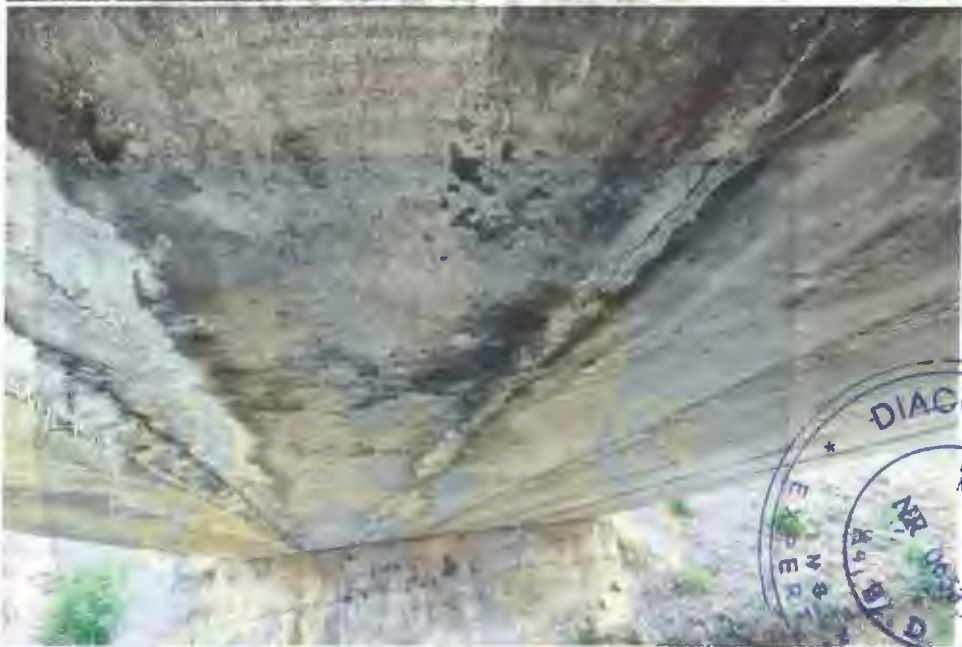
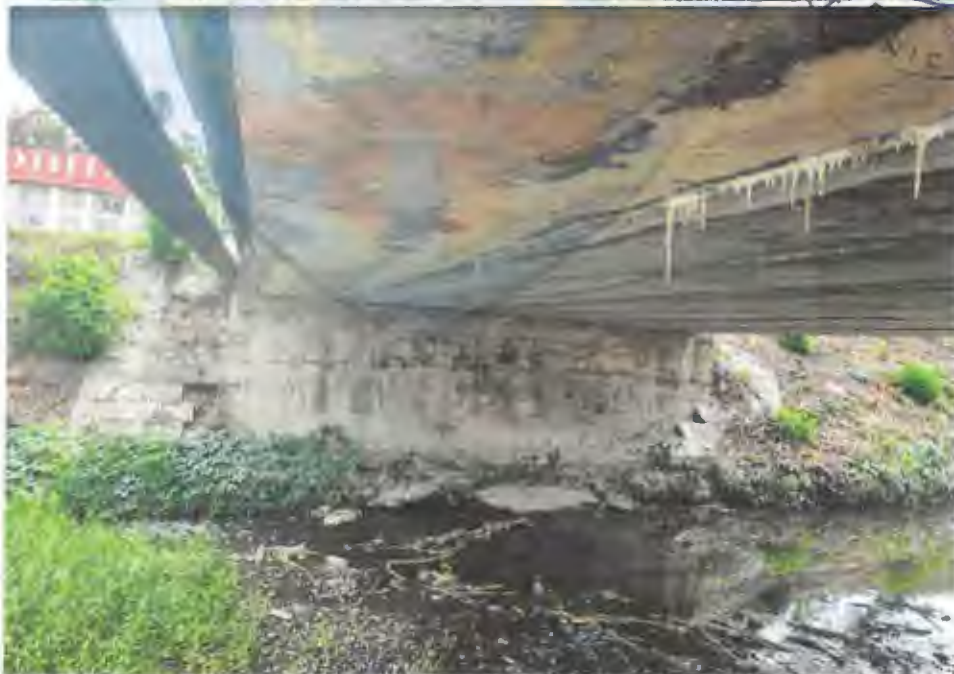
- infiltrații, eflorescențe, coroziunea betonului;
- neuniformități, armături neacoperite;
- fisuri;
- ciobituri, pete de rugină la intrados, pete umede;
- culoare neuniformă a suprafeței betonului;
- aspect prăfuit al betonului;
- faianțari, muchii deteriorate;
- stalactite la rostul dintre prima și a doua fasie cu goluri din aval;
- prezența golurilor pentru eliminarea condensului este în poziții diferite la fiecare fasie
- lipsa protecției anticorozive.

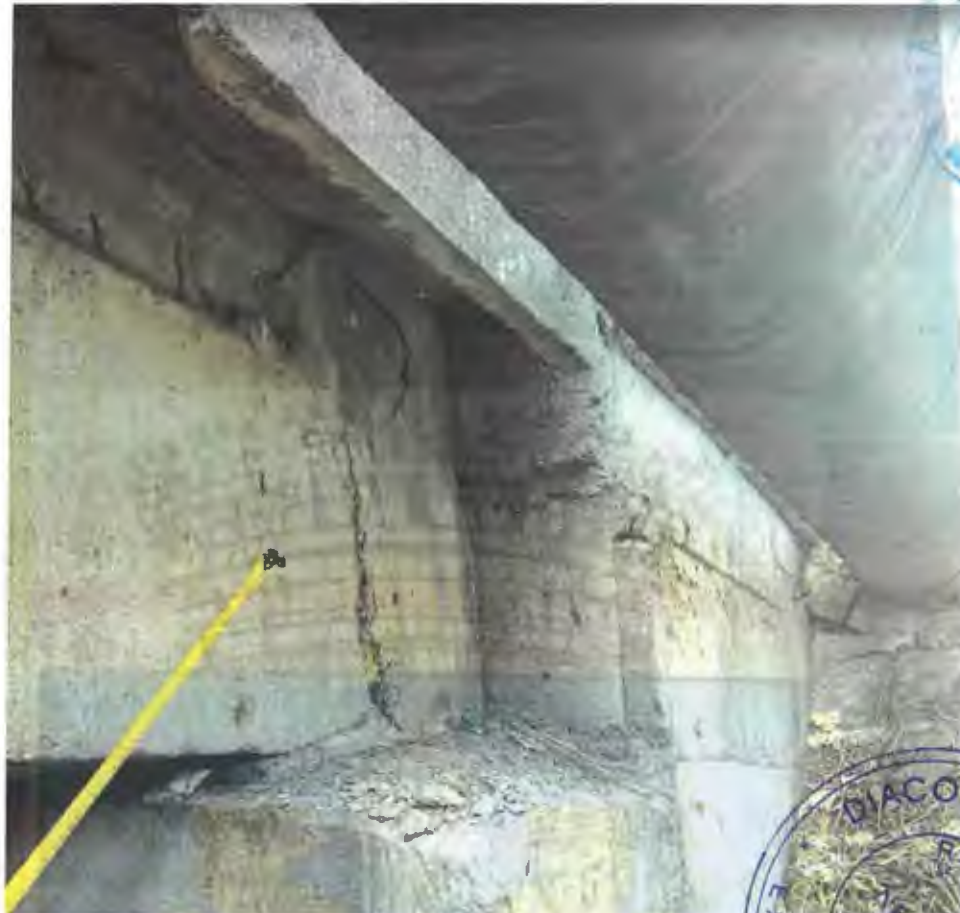
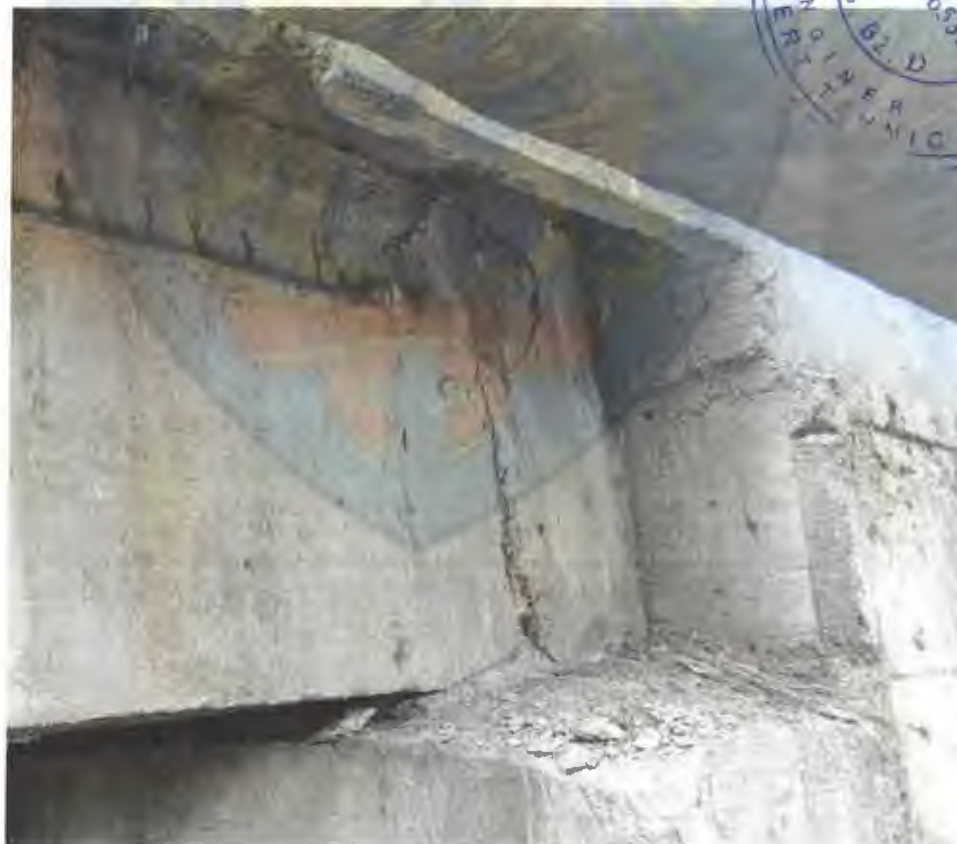
- infiltrații, eflorescențe, coroziunea betonului;
- neuniformități, armături neacoperite;
- fisuri;
- ciobituri, pete de rugină la intrados, pete umede;
- culoare neuniformă a suprafeței betonului;
- aspect prăfuit al betonului;
- faianțari, muchii deteriorate;
- stalactite la rostul dintre prima și a doua fasie cu goluri din aval;
- prezența golurilor pentru eliminarea condensului este în poziții diferite la fiecare fasie
- lipsa protecției anticorozive.

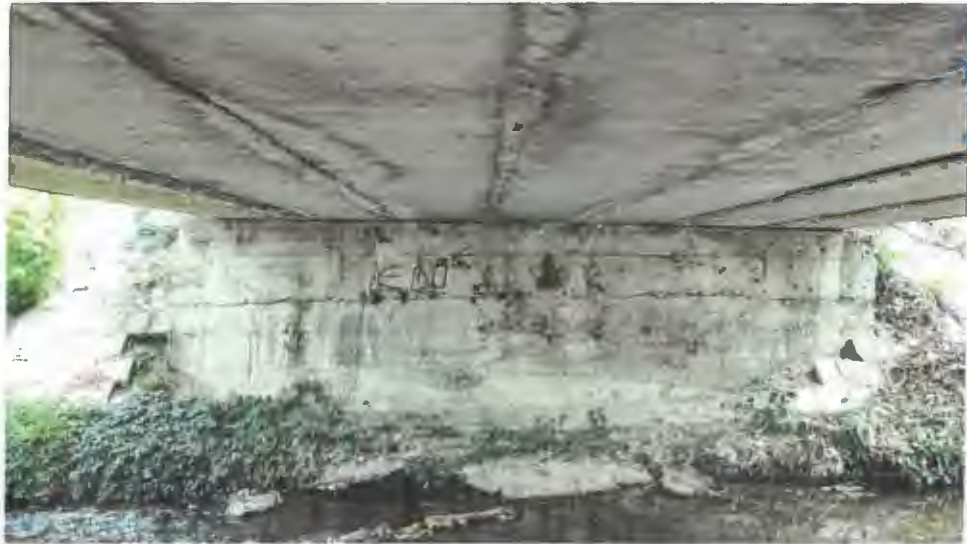
*Vedere culee mal drept – Spre strada Cornatel*

- zone degradate, segregări ale betonului, fisuri, crapături, rosturi de turnare vizibile;
- culoare neuniformă a suprafeței betonului, pete negre pe suprafața acestuia;
- impurități pe suprafața betonului, pete de rugină pe suprafața betonului;
- aspect prăfuit, segregări;
- armatura vizibilă, fără strat de acoperire;
- pete umede, infiltrații, eflorescențe, carbonatări, lăcrimarea betonului;
- zone cu depuneri de săruri minerale și mușcăi;
- lipsa protecției anticorozive;
- prezența vegetației pe elementele infrastructurii;
- lipsă scări de acces și cașii.
