**HOTĂRÂREA NR. 471**

**privind aprobarea documentației tehnice faza Studiu de Fezabilitate și a indicatorilor tehnico-economici pentru obiectivul de investiție „Amenajarea zonei aferente pâ râului Dâmbu prin lucrări de decolmatare, cât și reabilitarea și amenajarea malurilor pâ râului și a zonelor adiacente ”**

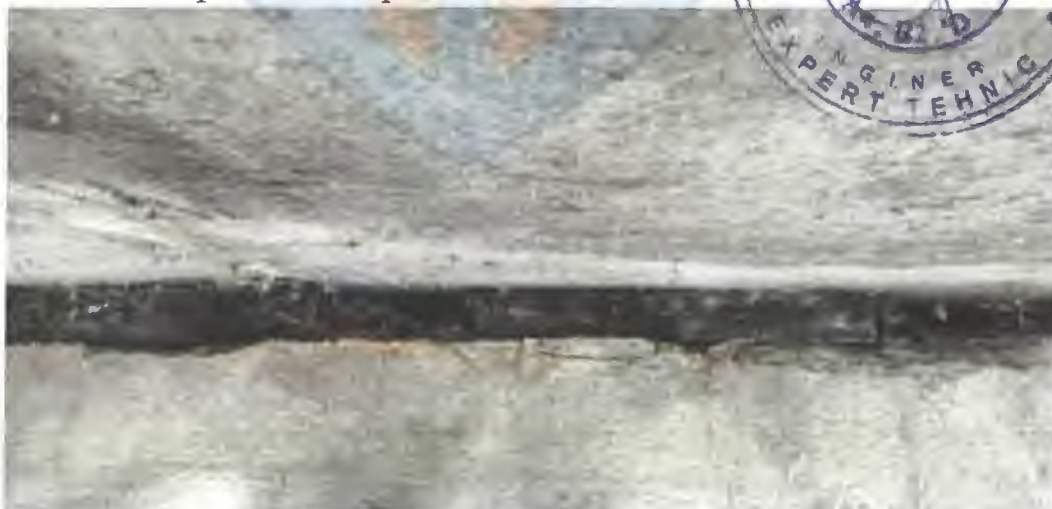
Rezemarea suprastructurii podului pe culee se face prin intermediul aparatelor de rezem din neopren. Acestea sunt înglobate în praf și murdărie și sunt degradate. Culeele nu sunt prevăzute cu opritori antiseismici.

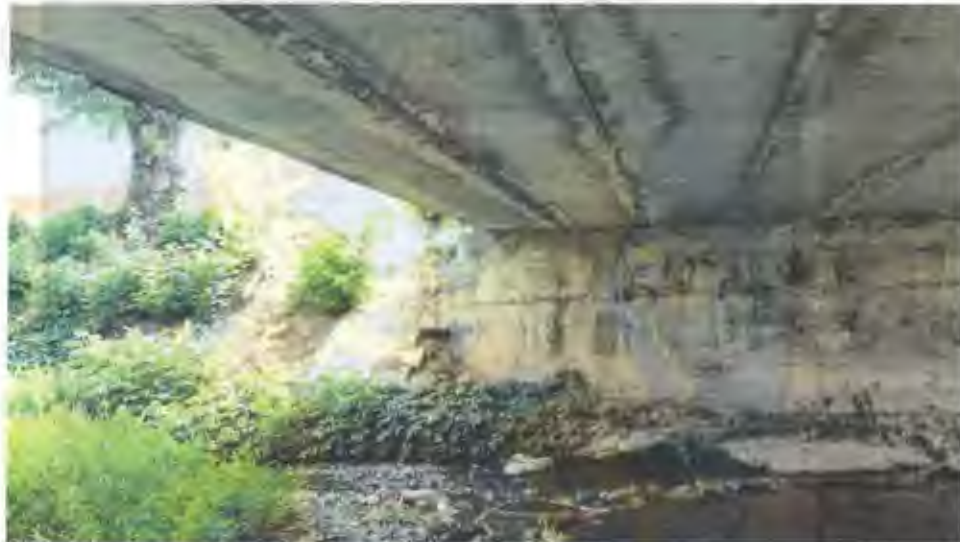
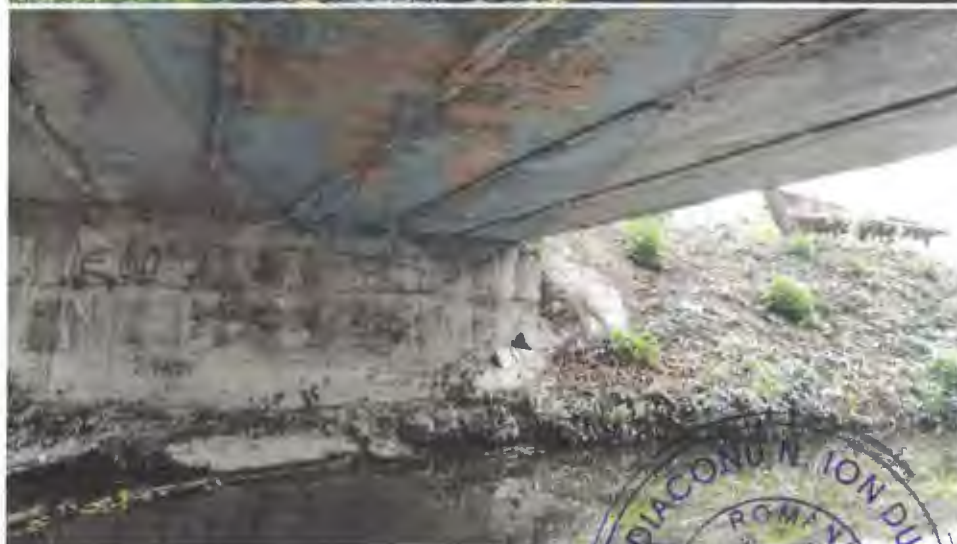
Racordarea cu terasamentele se realizeaza cu ajutorul zidurilor intoarse si a taluzelor din pamant pereate cu dale prefabricate pe zona podului. Se constata prezenta vegetatiei abundente si degradarea taluzelor din dale. Zidurile intoarse prezinta beton degradat, fisurat.

Lipsesc casiurile si scarile de acces sub pod.

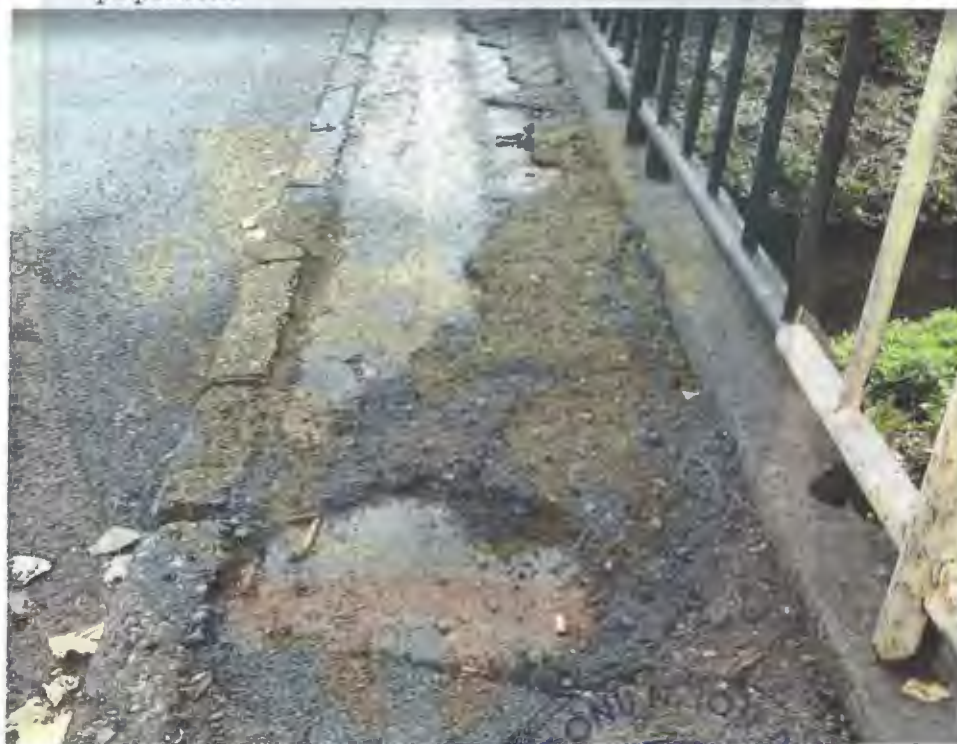
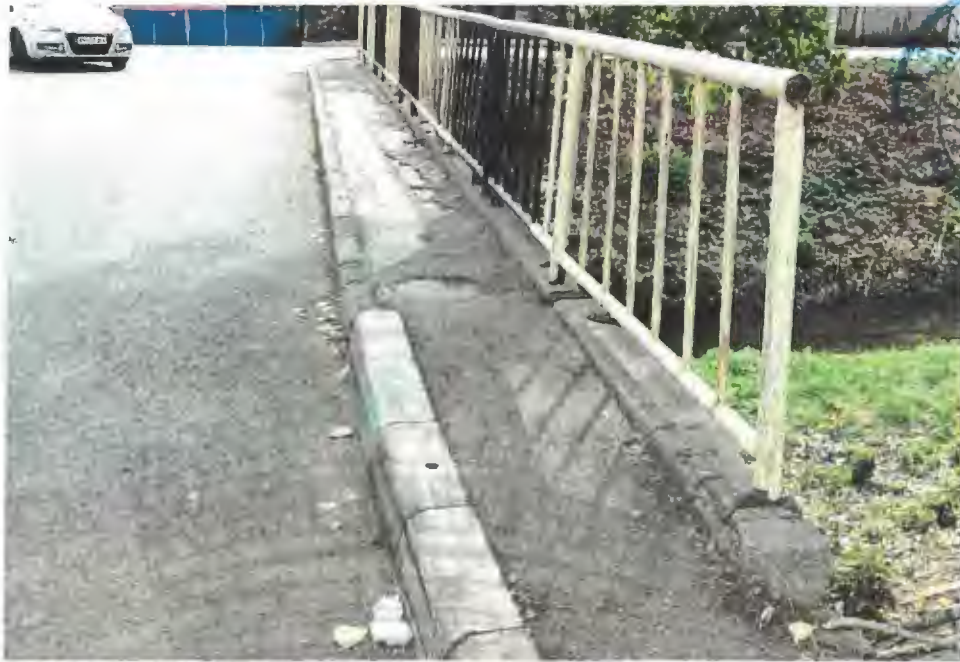
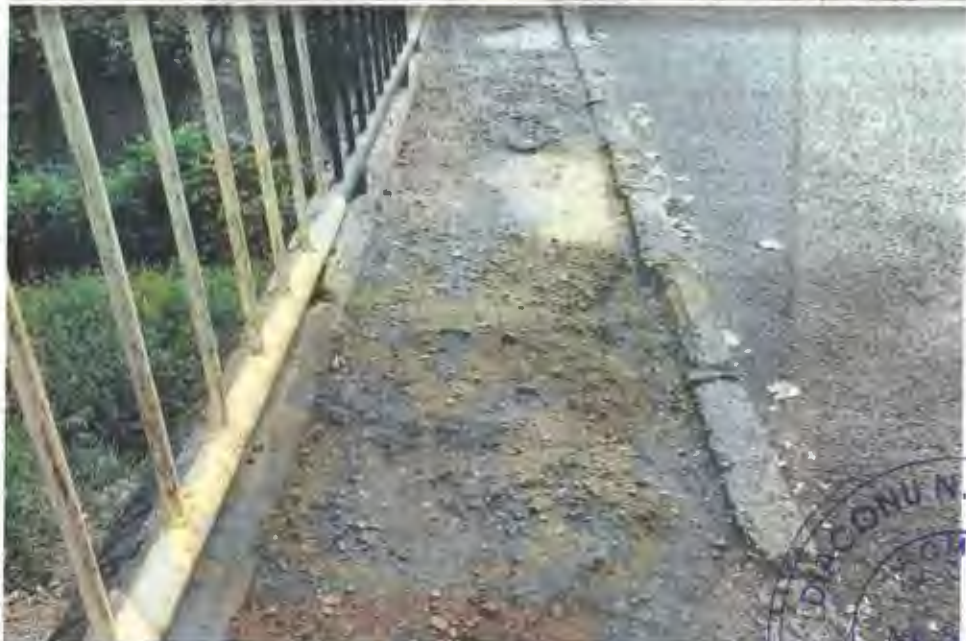
**Trotuarele pietonale** au calea din beton asfaltic. In prezent acesta este puternic degradat, lipsind in totalitate pe portiuni extinse.

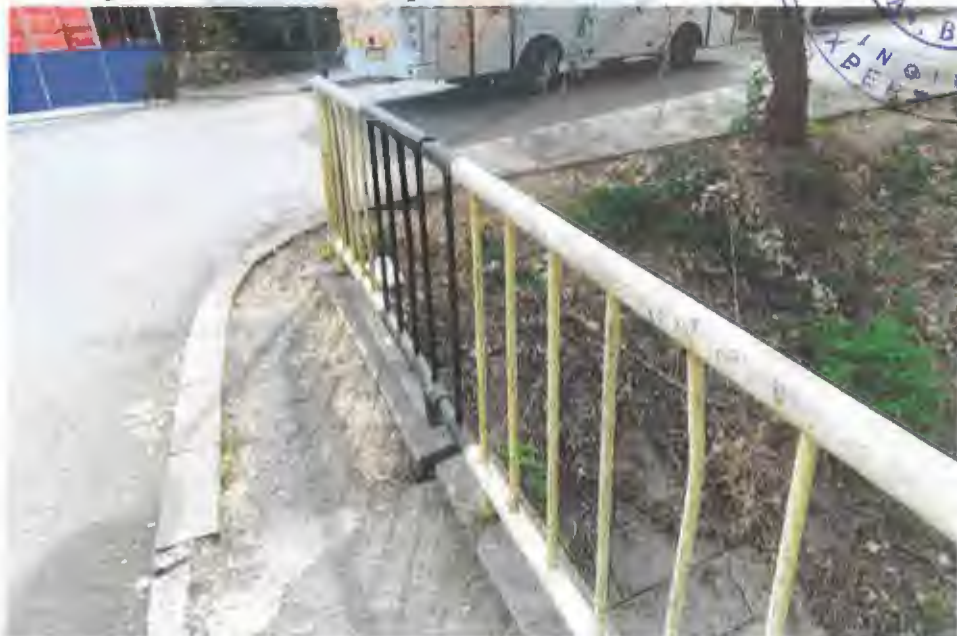
Pe malul drept, in amonte, troaruul pietonal nu are continuitate.

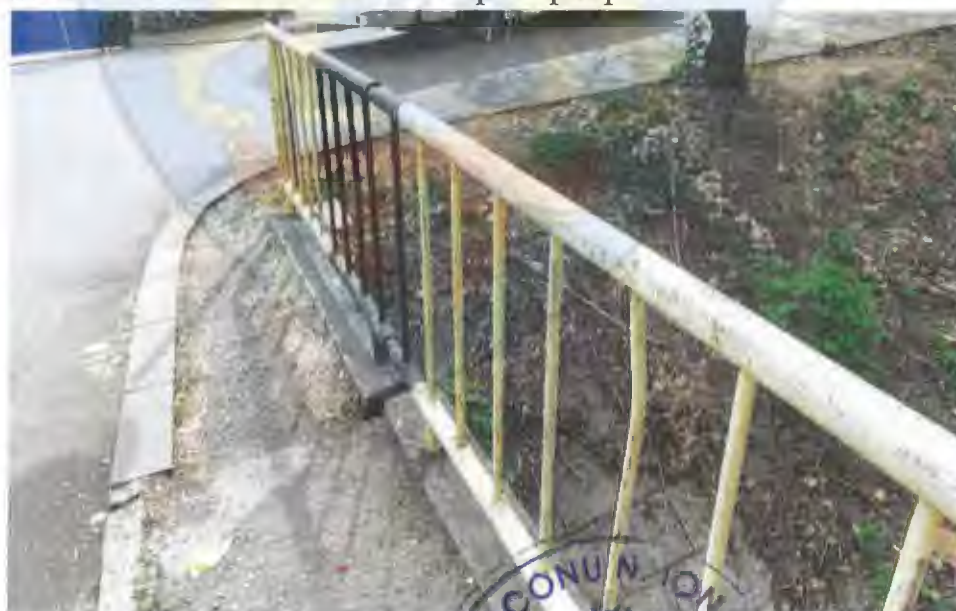
**Parapetele pietonal este din teava metalica rotunda si prezinta degradari fiind afectat de rugina, cu bare indoite si afectarea incastrarii stelpului parapetului.**

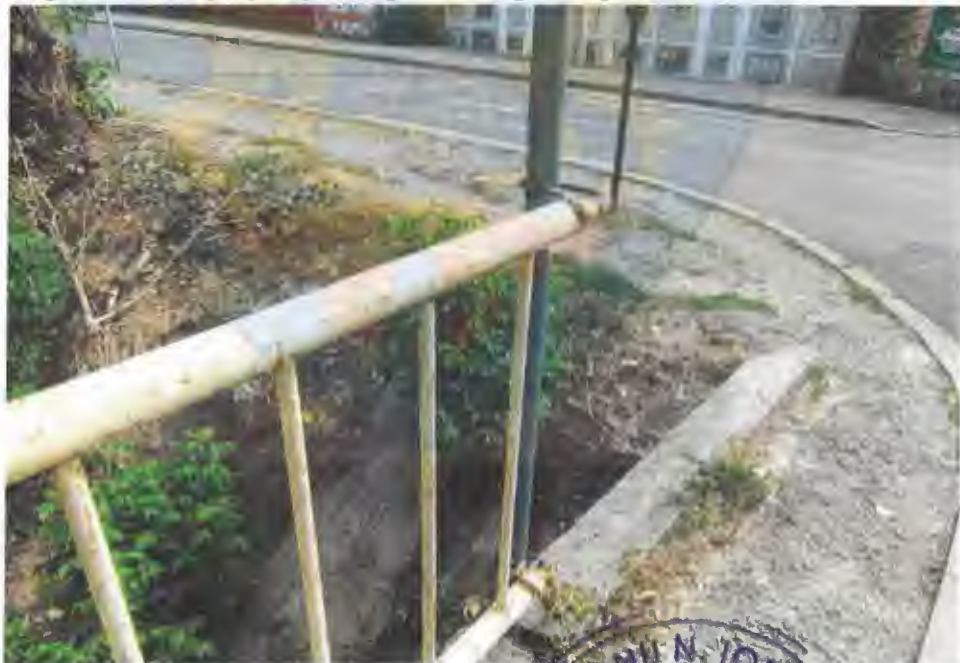
In aval, pe malul drept, parapetele pietonal lipseste pe zona zidului intors.

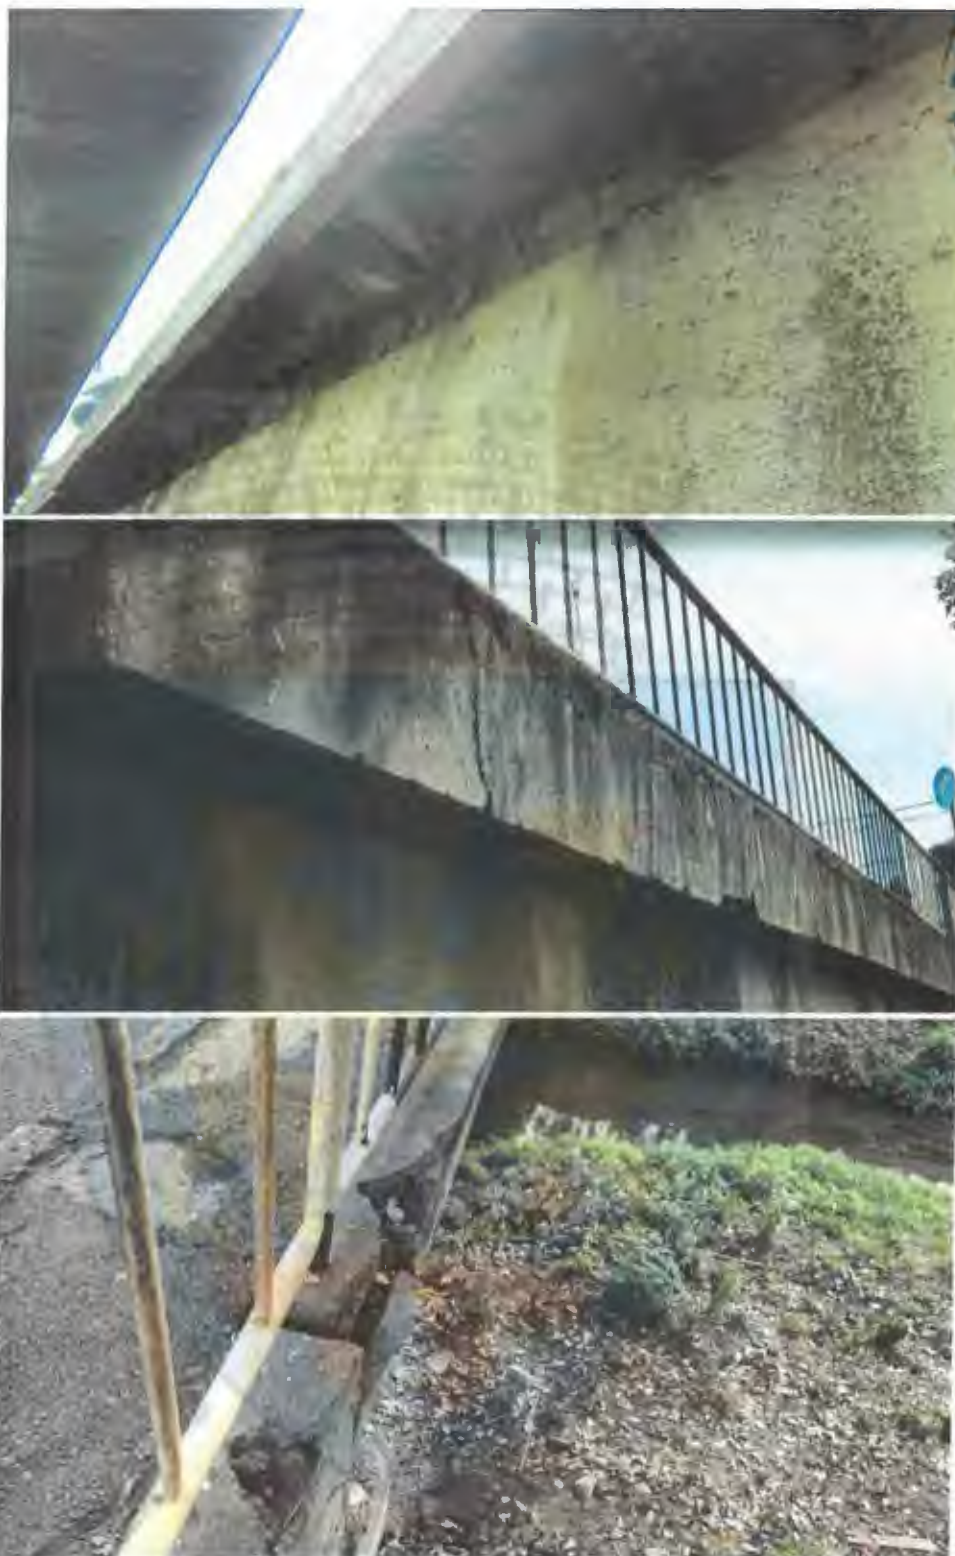
Lisele din beton armat pe care sunt montati parapetii pietonali sunt puternic degradate. Acestea prezinta beton degradat, armatura vizibila, sparginta (pe zone extinse), ciobituri, fisuri, infiltratii.

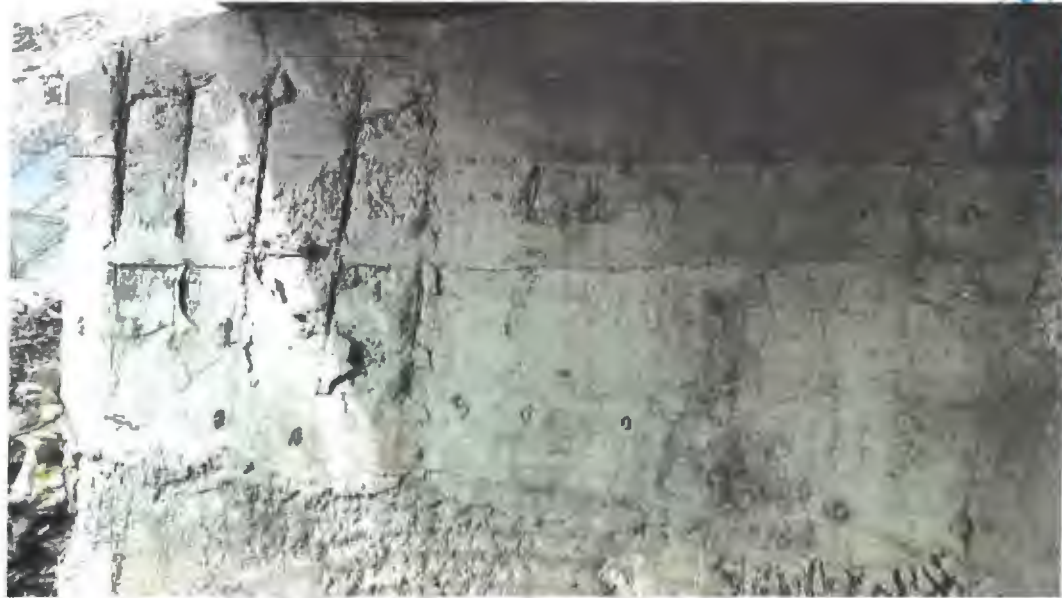
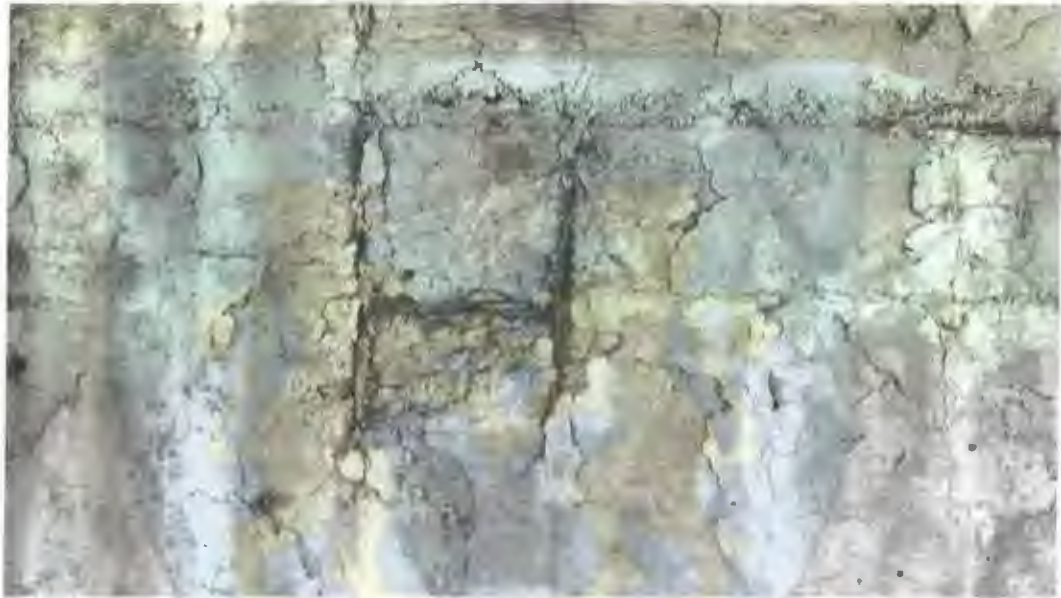
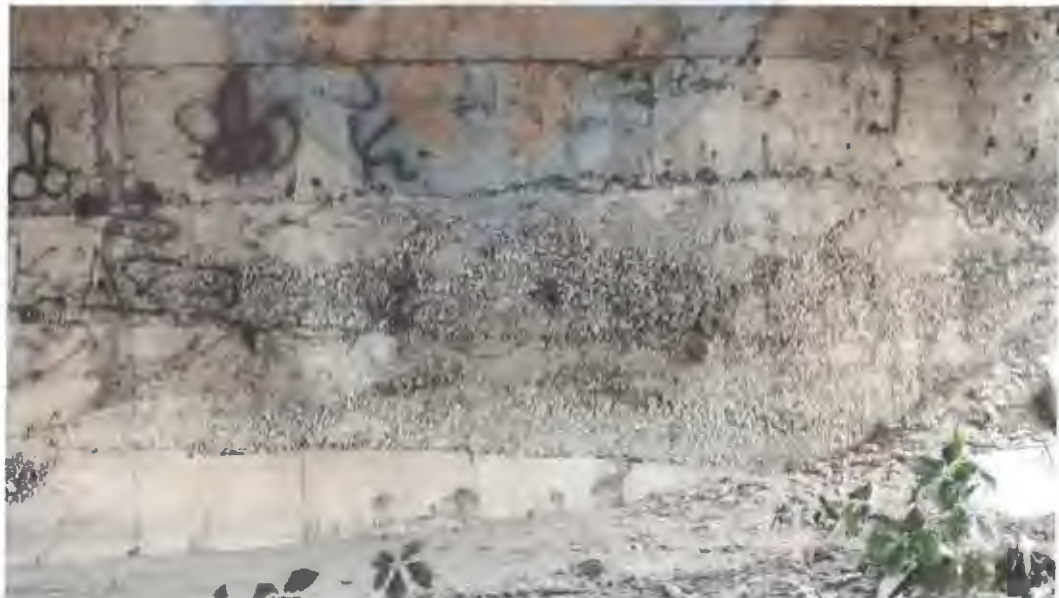
Foto 7,8,9: Degradari culee

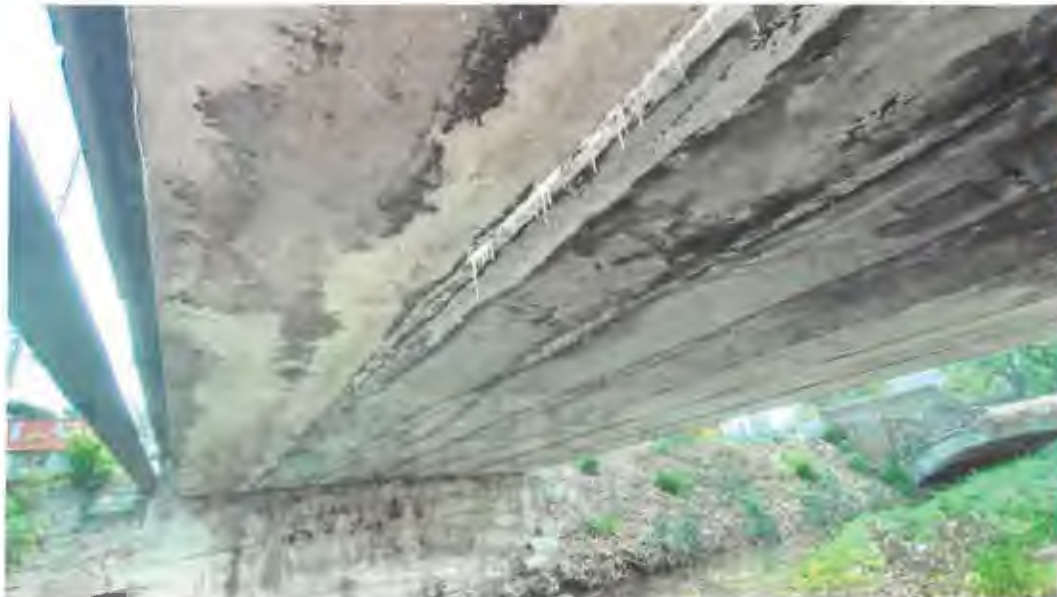
Foto 10: Vedere intrados suprastructura - Stalactite

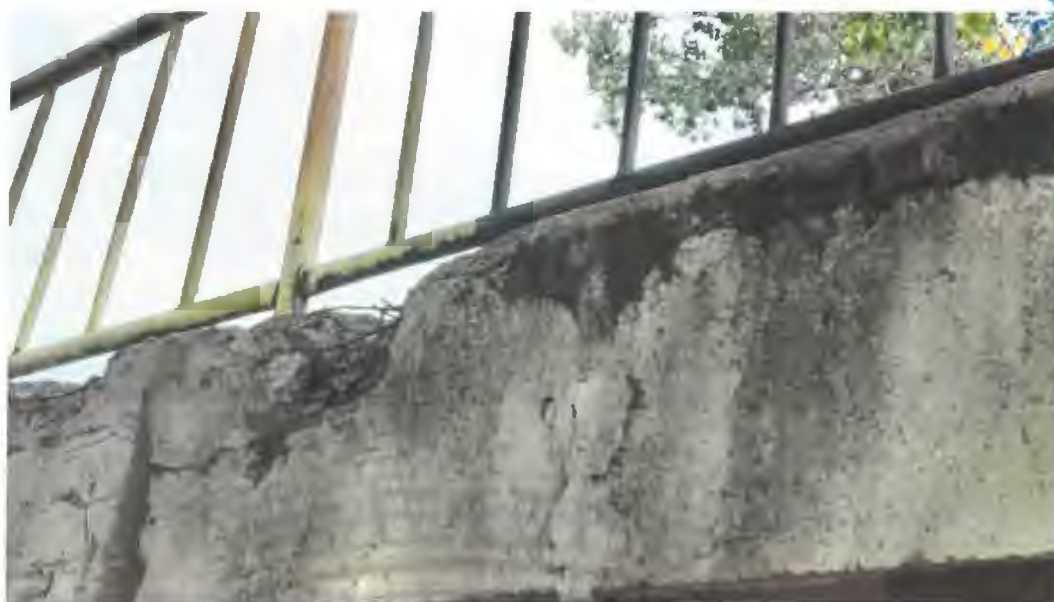
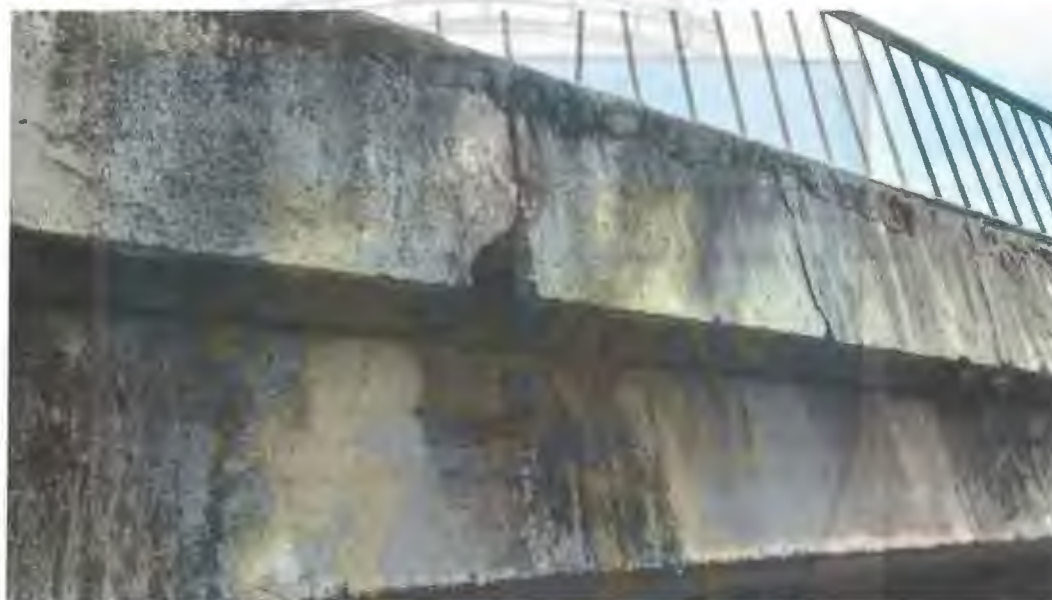
*Foto 13,14: Degradari consola de trotuar si lise de parapet*

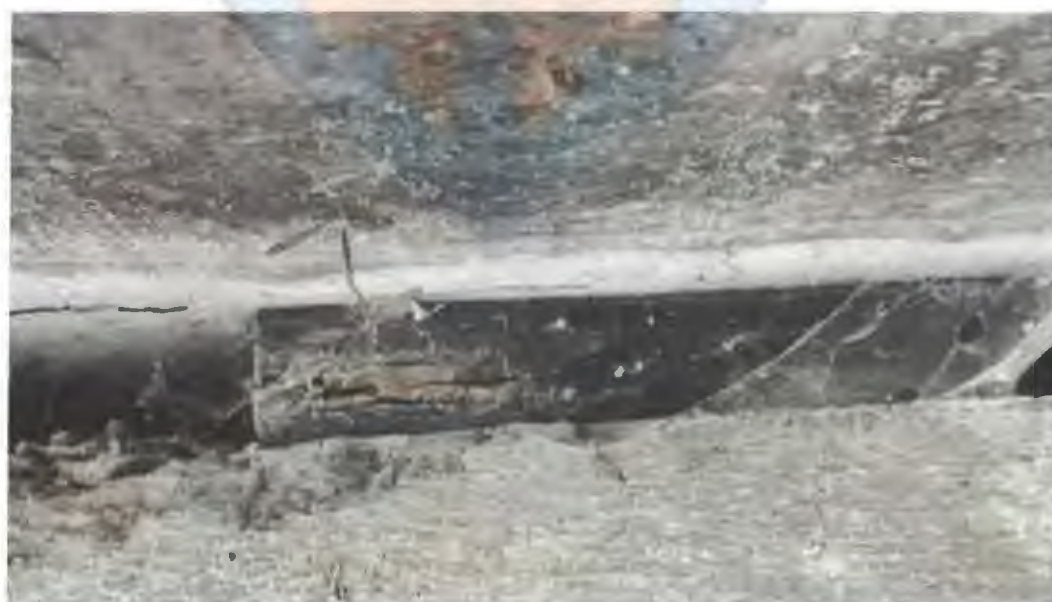
*Foto 15: Degradari aparate de reazem*

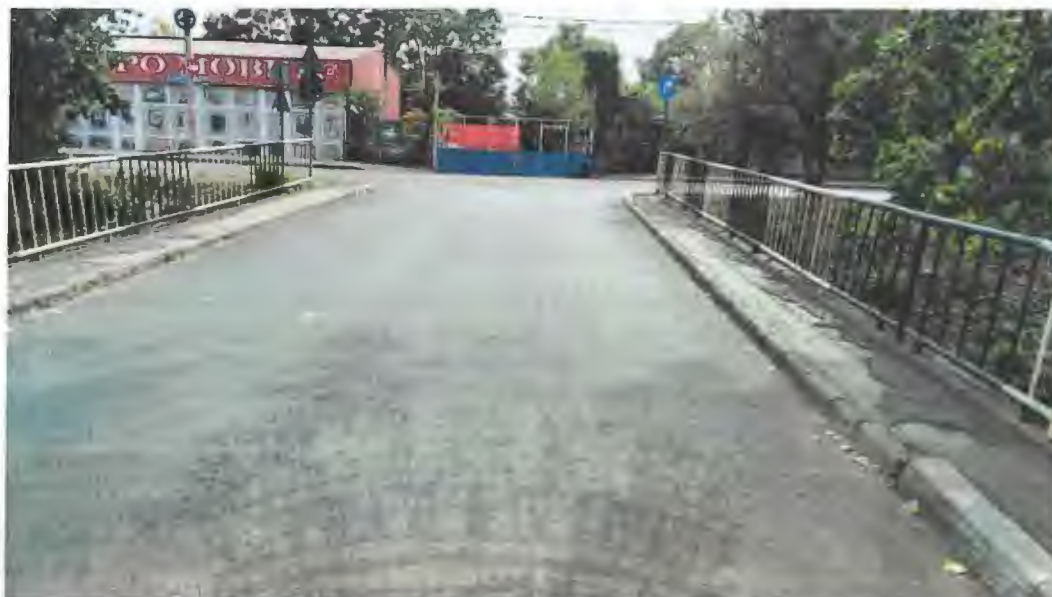
Foto 16: Vedere cale pe pod

Calea pe pod este realizata din beton asfaltic. Acesta prezinta denivelari, fisuri, lipsa marcajelor, lipsa/degradarea hidroizolatiei. Podul nu are parapete directional.
