H O T Ă R Ă R E A NR.
privind aprobarea Documentației de Avizare a Lucrărilor de Intervenție și a
indicatorilor tehnico-economici
pentru obiectivul de investiții „Siguranță! Fără entorse“

DOCUMENTATIA DE AVIZARE A LUCRARILOR DE INTERVENTII

„SIGURANTA! FARA ENTORSE!”

RAPORT DE EXPERTIZA TEHNICA

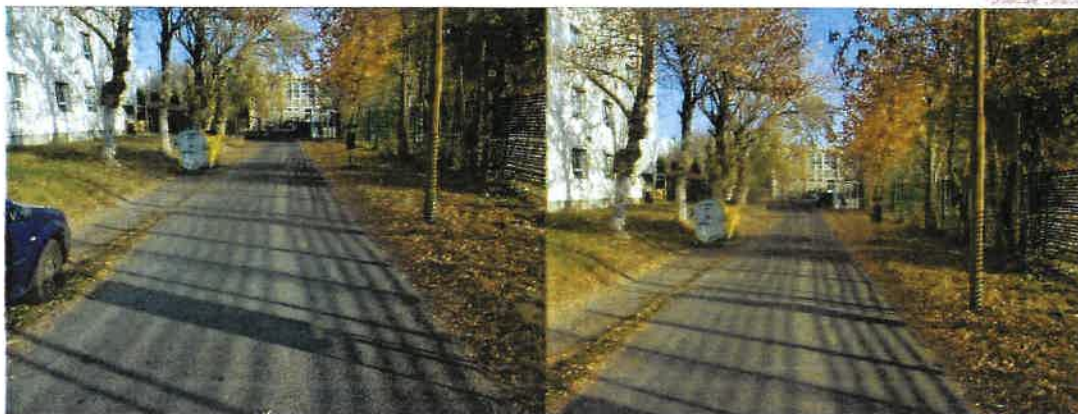
Foto 1-2 Imagini cu traseele aleilor cercetate

0.00 – 0.04 m = asfalt foarte degradat

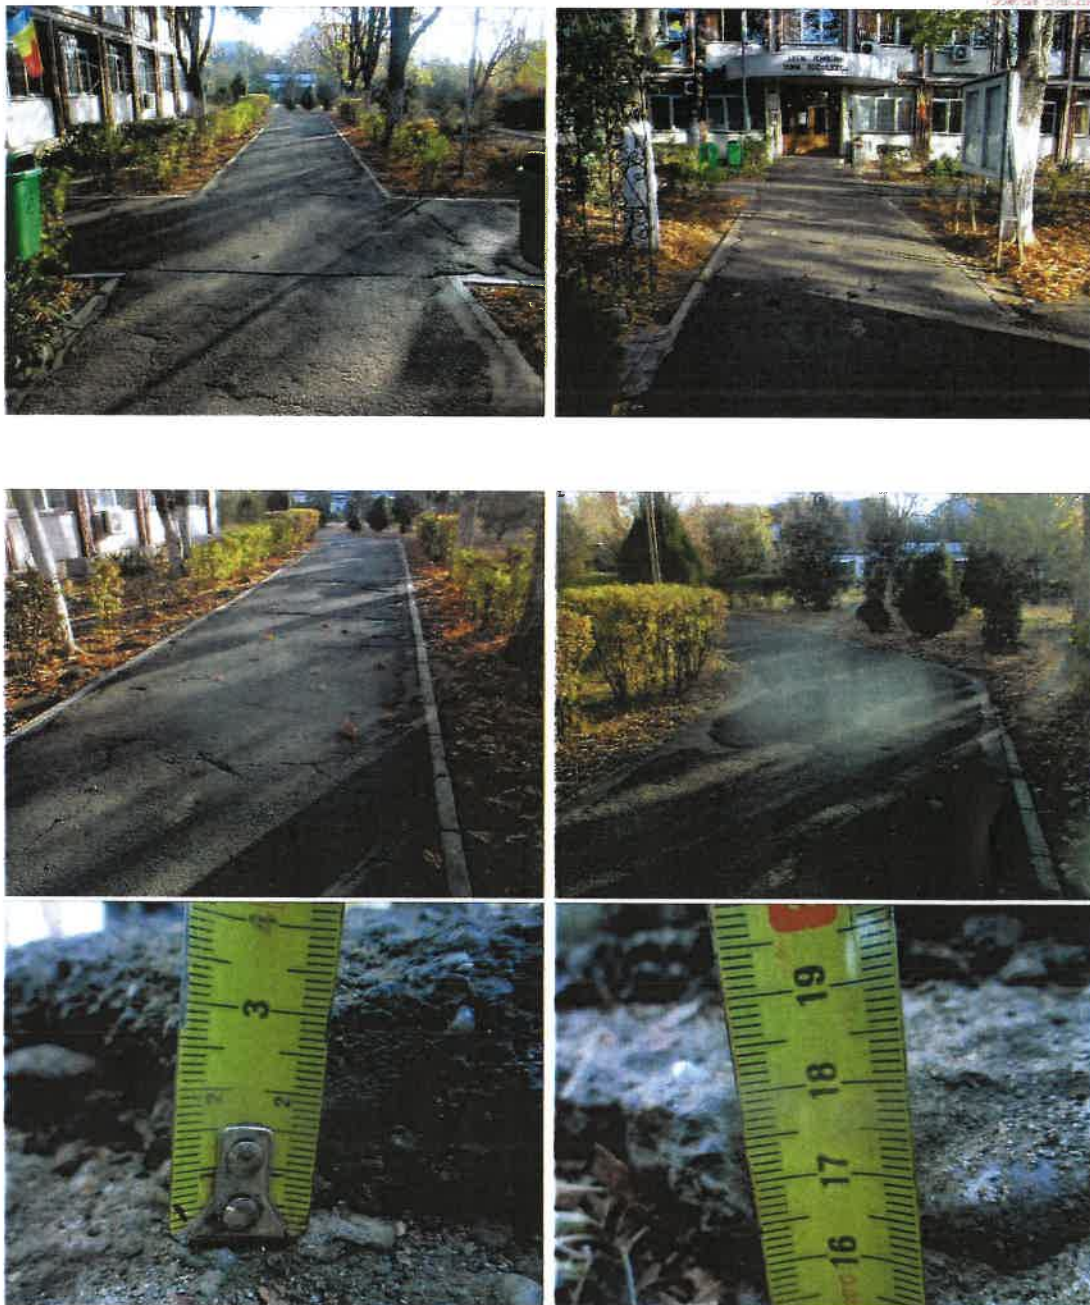
Foto 19-24 Imagini cu traseul cercetat și grosimea sistemului rutier în S1

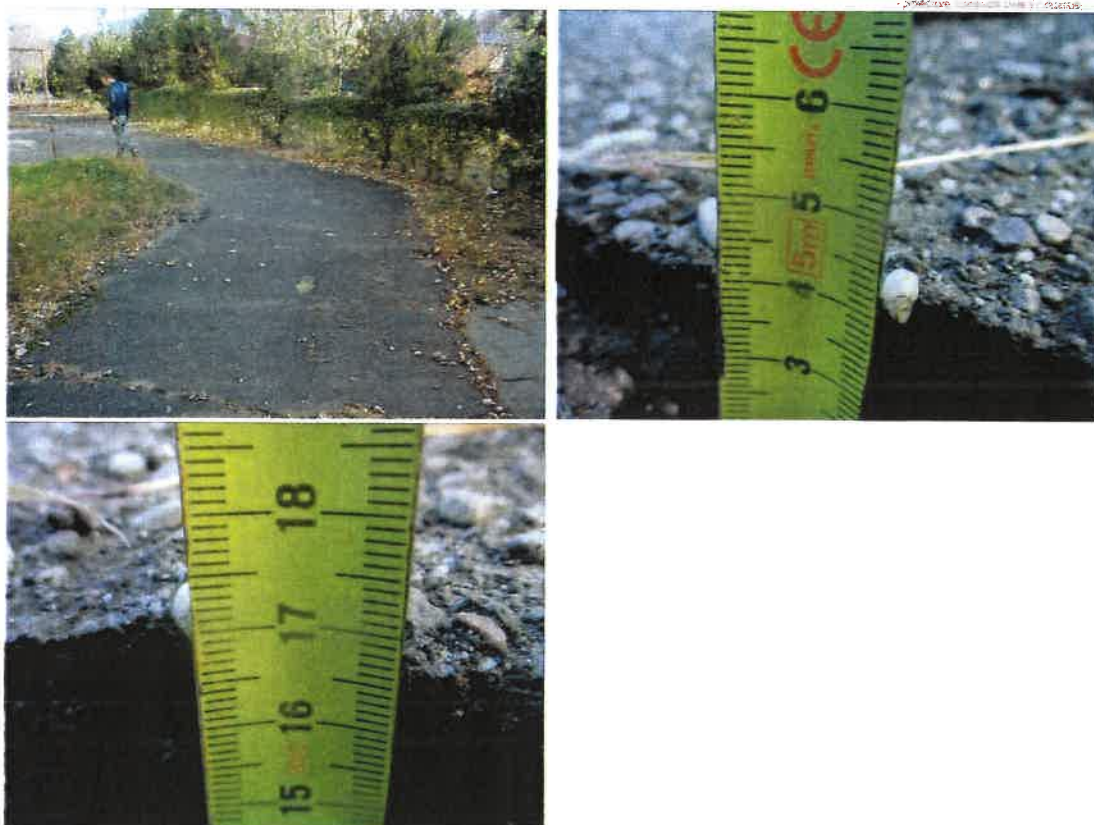
0.00 – 0.04 m = asfalt foarte degradat

Foto 25-27 Imagini cu traseul cercetat și grosimea sistemului rutier în S2

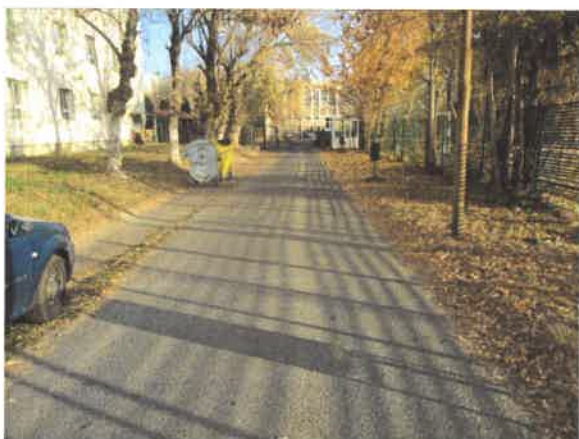
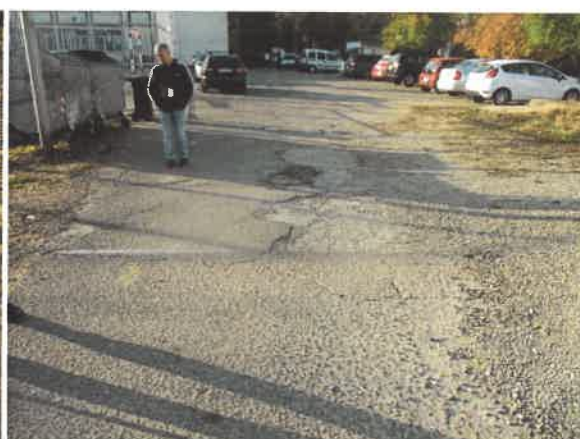
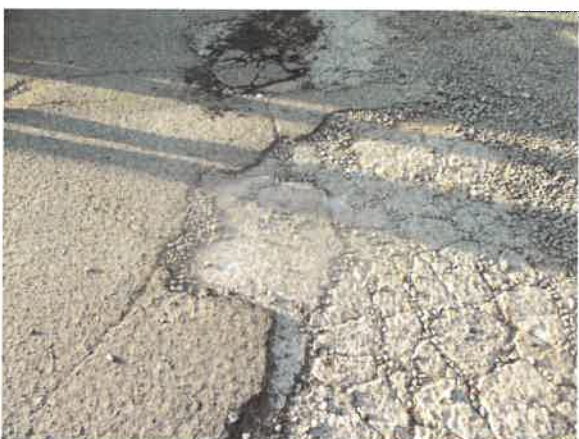
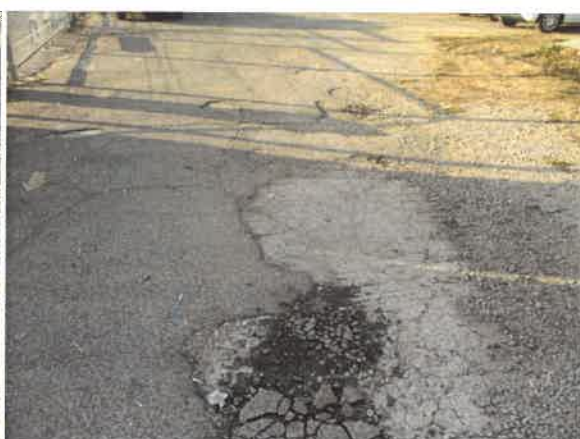
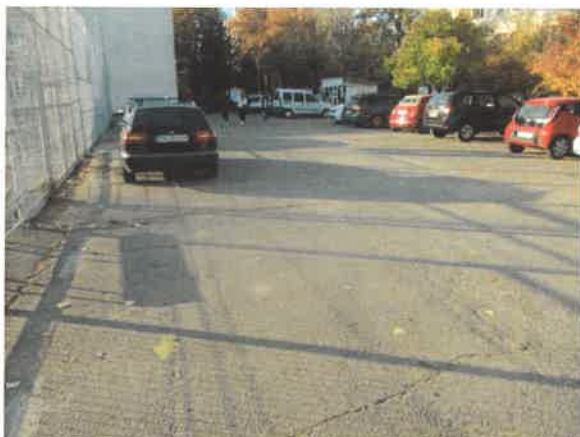
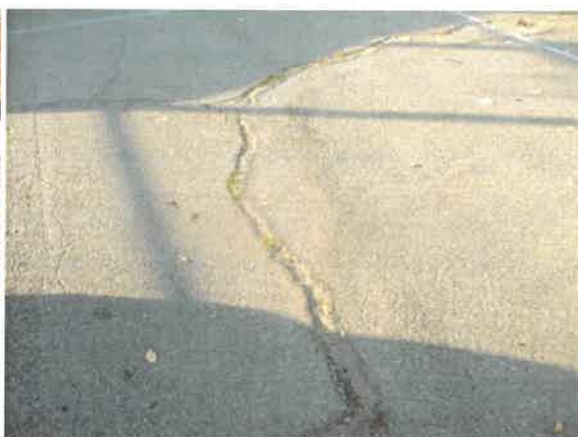
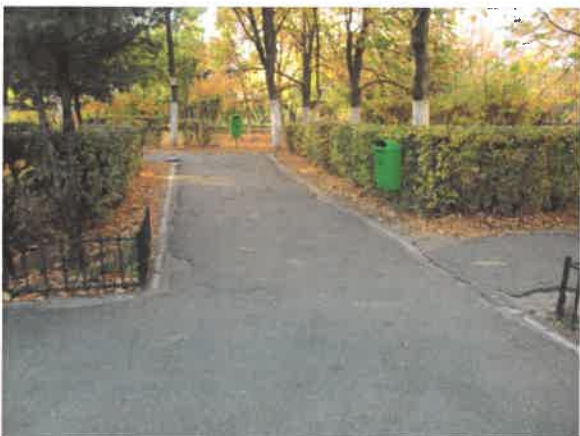
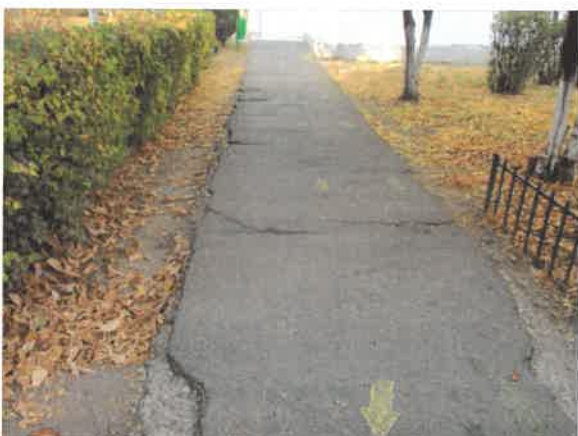
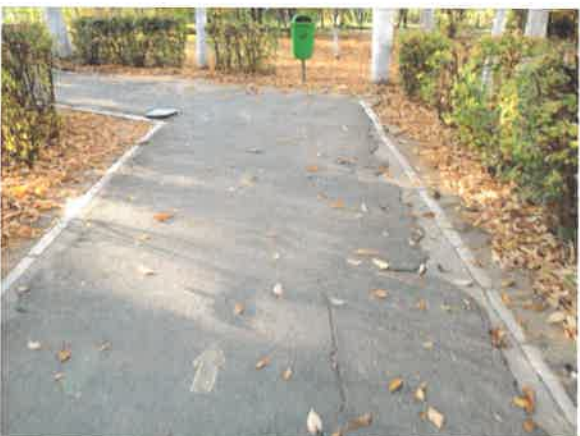
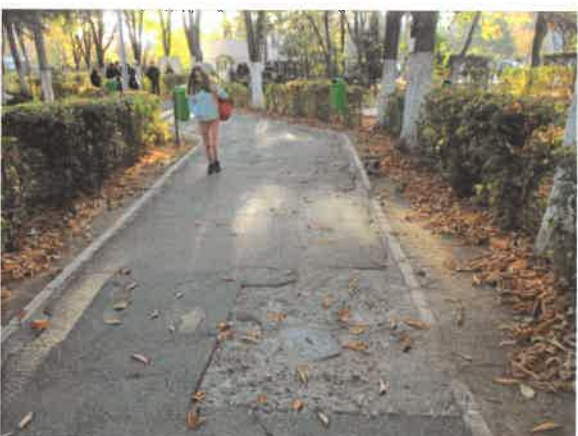
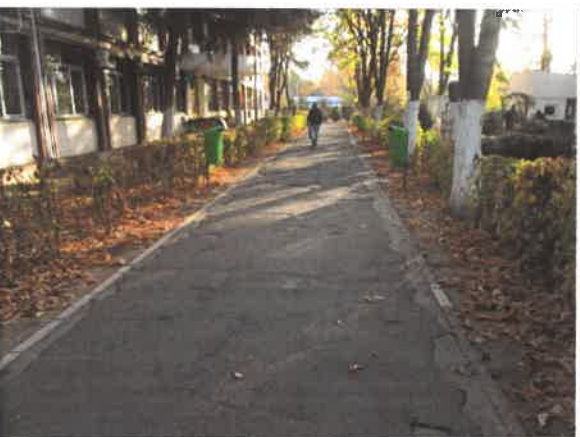
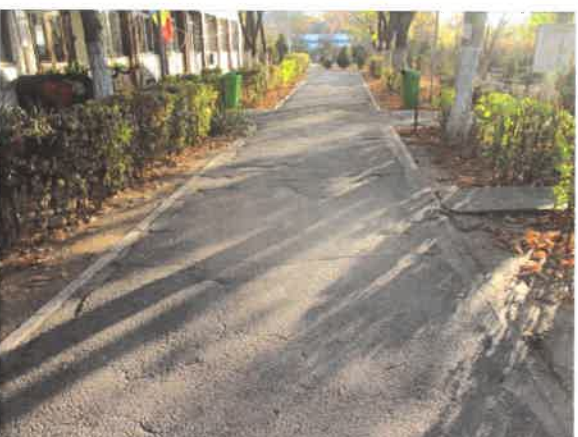
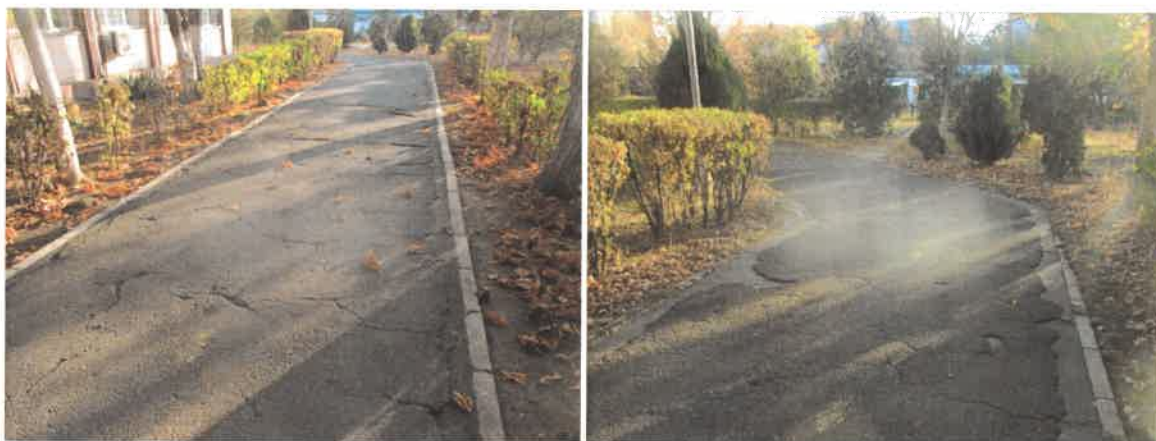
Suprafata de rulare prezinta degradari de tipuri fisuri si crapaturi transversale si longitudinale , denivelari , tasari , faiantari , gropi, exfolieri ale stratului de mixtura asfaltica , lipsa de planeitate fapt ce împiedică desfășurarea normală a circulației și evacuarea apelor pluviale.

Drumurile si aleile sunt incadrate partial cu borduri de ciment care sunt ingropate sparte , ciobite , cu rosturi decolmatate si nesiatermatizate.

Degradările carosabilului existent constatate sunt de tipul :

- Cedări-tasări
- Denivelări
- Fisuri
- Crapături transversale
- Crapături longitudinale
- Faiantari
- Exfoliere mixtura asfaltică
- Gropi
- Lipsa planeitate
- Borduri degradate

deci calificativul starii de degradare pentru partea carosabila este- RAU

Aleile se vor incadra cu borduri 10x15cm , la zi , astfel incat apele pluviale sa se evacueze in spatiul verde.

Spatiile destinate parcarii vor avea fi semnalizate si marcate corespunzator , iar un loc de parcare va avea dimensiunea de 2,5x5m. Se vor aduce la cota gurile de scurgere si capacele caminelor de vizitare existente.

Se recomanda Administratorului drumului sa realizeze un sistem de evacuare a apelor pluviale prin canalizare pluviala si un program continuu de supraveghere si evidentiere a evolutiei degradarilor corelat cu masuratorile de trafic, astfel incat sa-si poata planifica in timp util interventiile de reparatii curente sau capitale dupa caz.

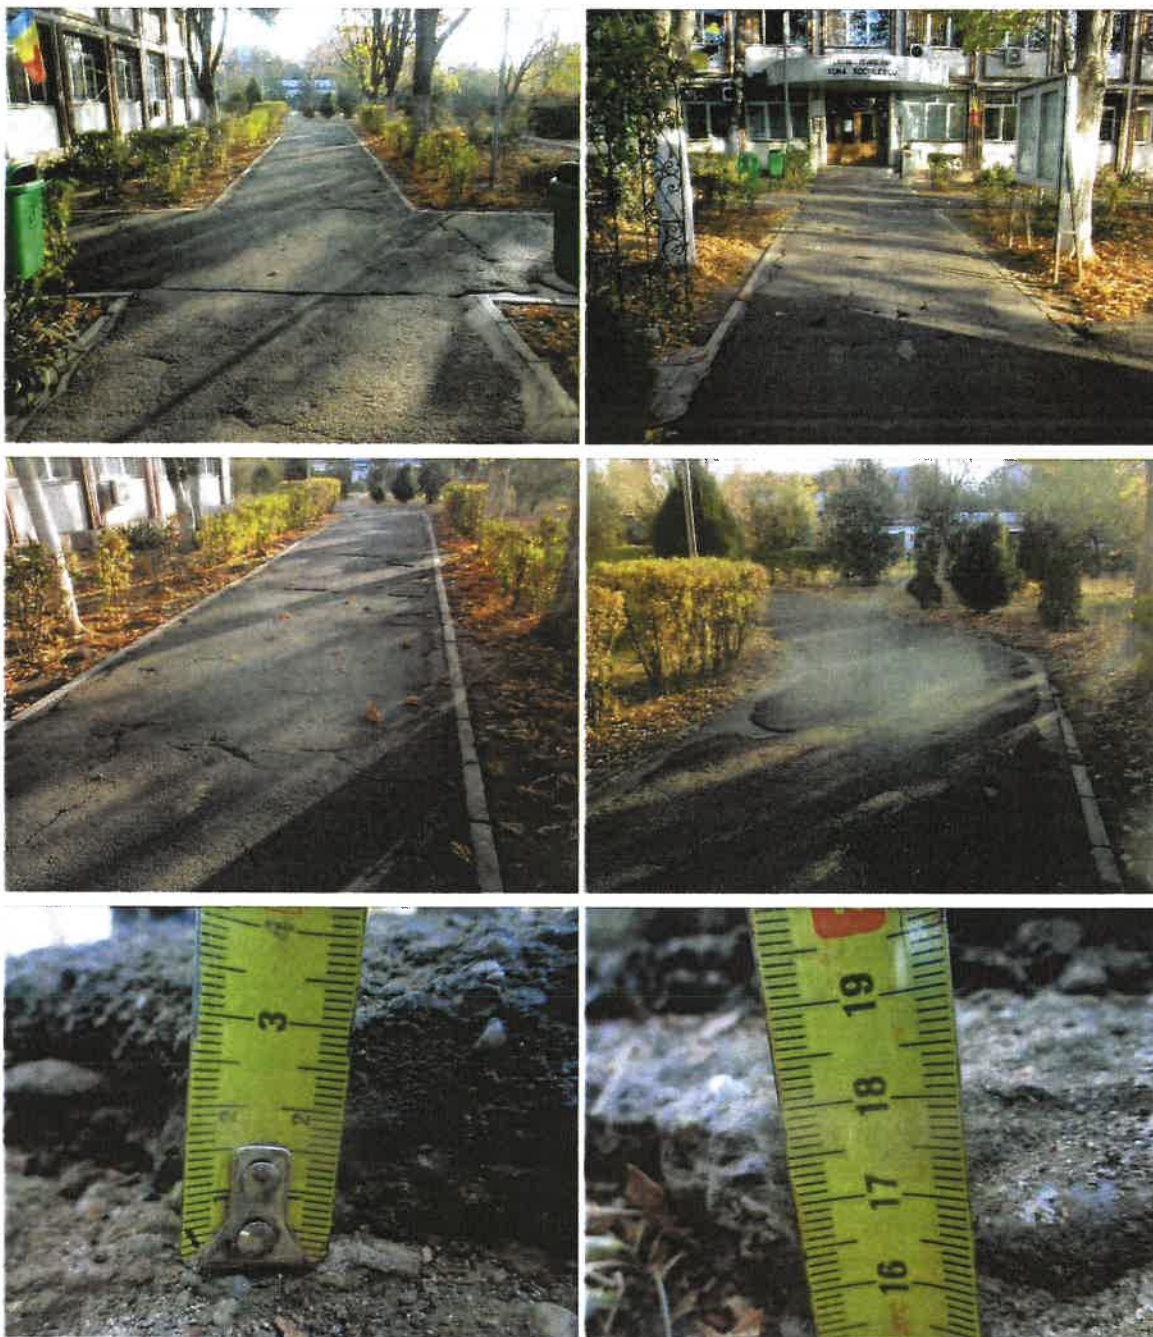
Foto 19-24 Imagini cu traseul cercetat și grosimea sistemului rutier în S1

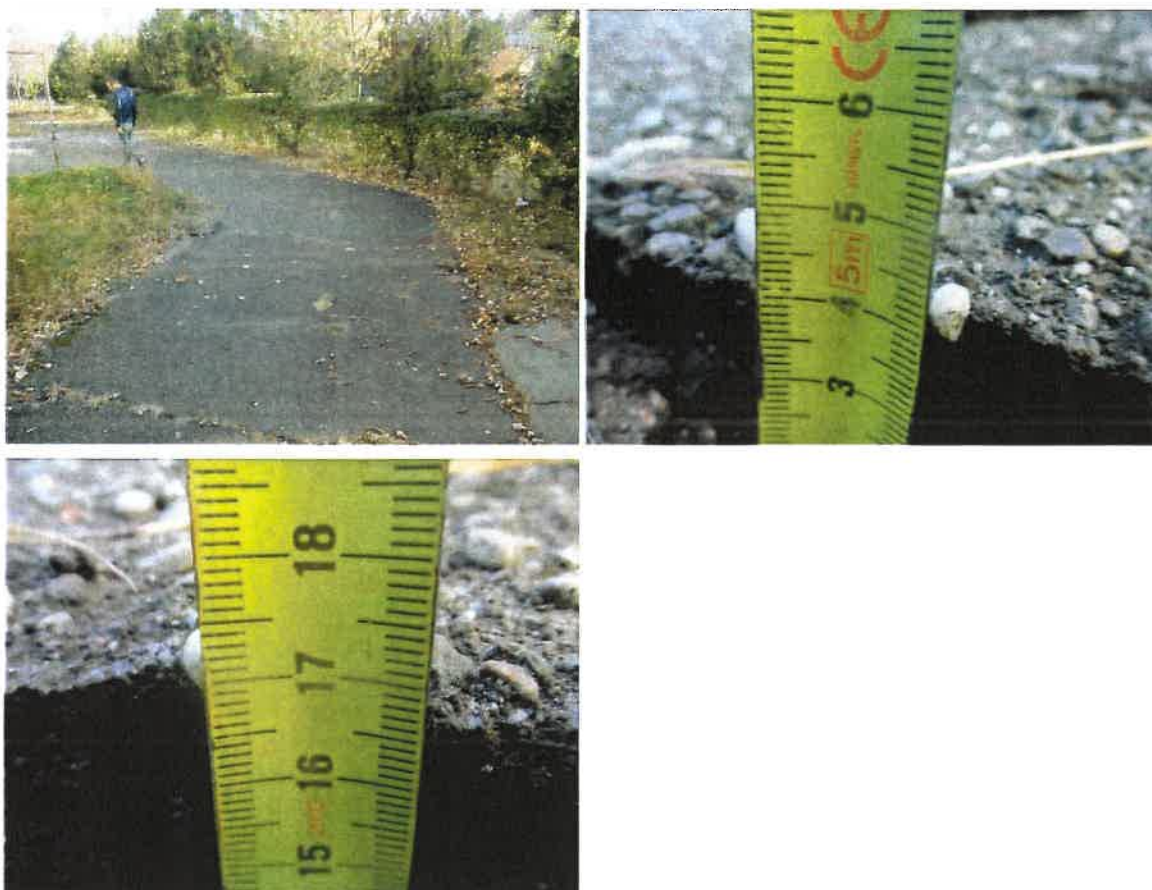
Foto 25-27 Imagini cu traseul cercetat și grosimea sistemului rutier în S2
