ROMÂNIA
JUDEȚUL PRAHOVA
CONSILIUL LOCAL AL MUNICIPIULUI PLOIEȘTI

HOTĂRÂREA Nr.

privind aprobarea documentației tehnice faza Studiu de Fezabilitate și a indicatorilor tehnico-economici pentru obiectivul de investiție „Amenajarea zonei aferente pâraului Dâmbu prin lucrări de decolmatare, cât și reabilitarea și amenajarea malurilor pâraului și a zonelor adiacente ”

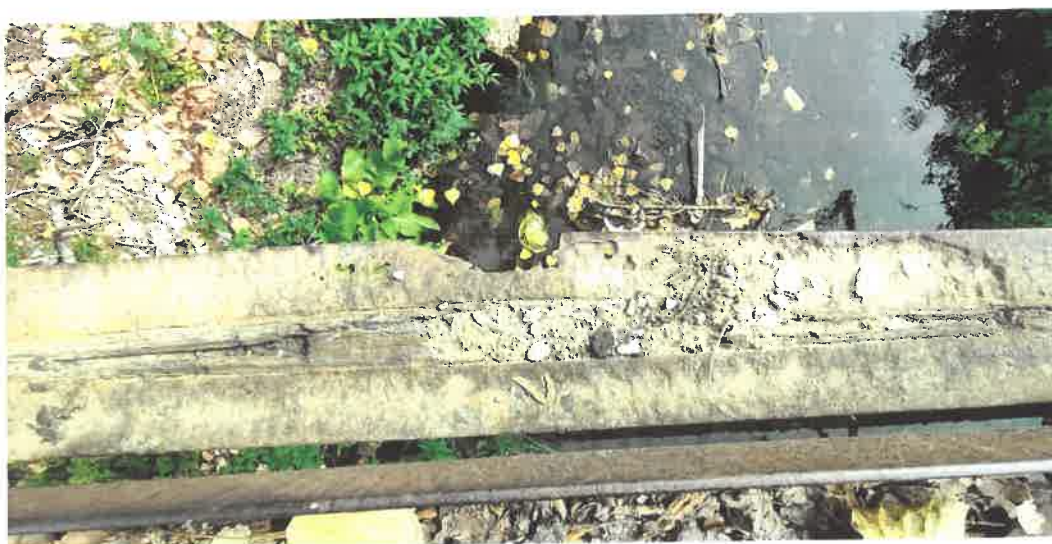
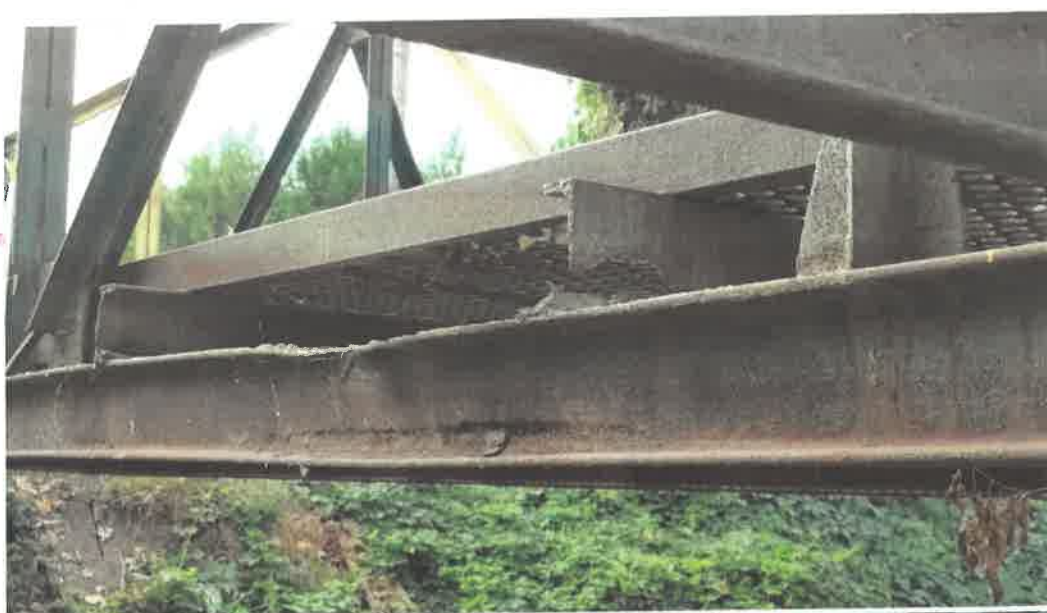
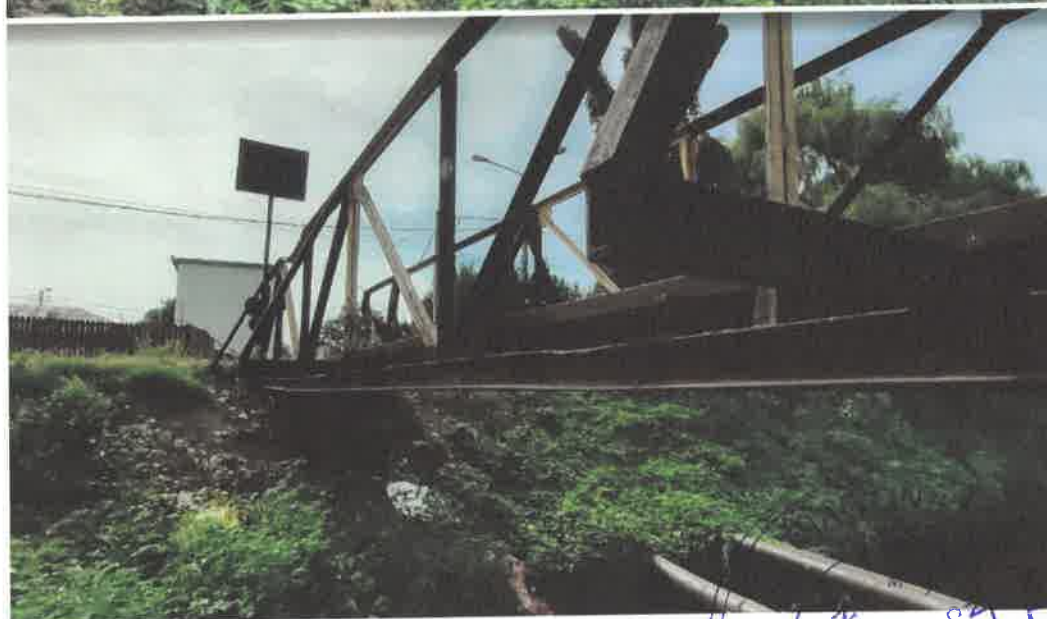
- pete de rugină, scurgeri de oxid de Fe (rugină);
- culoare neuniformă, mătuire, exfolieri;
- "cutii" de praf, moloz, depuneri;
- zone inaccesibile pentru control și întreținere;
- suduri slabite, ruginite;
- degradarea protecției anticorozive;
- lovituri locale;
- coroziunea metalului în puncte, de profunzime și/sau între piese;
- deformări locale ale pieselor datorită coroziunii
- reducerea pronunțată a secțiunii elementelor datorită coroziunii metalului.

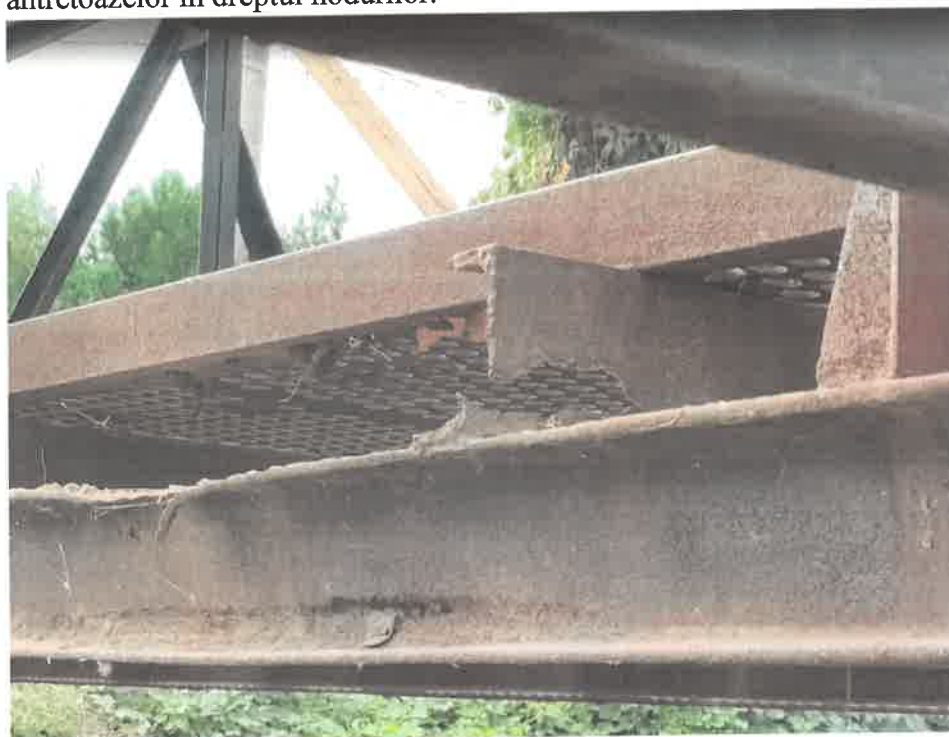
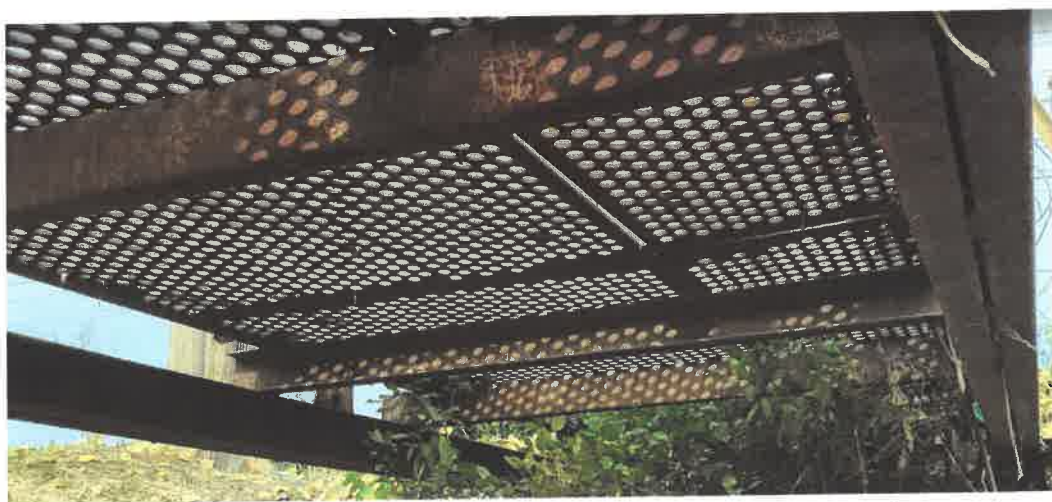
- pete de rugină, scurgeri de oxid de Fe (rugină);
- culoare neuniformă, mătuire, exfolieri;
- "cutii" de praf, moloz, depuneri;
- zone inaccesibile pentru control și întreținere;
- suduri slabite, ruginite;
- neplaneități ale elementelor structurale, neetanșeați între elemente/piese ale structurii;
- degradarea protecției anticorozive;
- lovituri locale;
- coroziunea metalului în puncte, de profunzime și/sau între piese;
- deformări locale ale pieselor datorită coroziunii;
- reducerea pronunțată a secțiunii elementelor datorită coroziunii metalului;
- lipsa antretoazelor în dreptul nodurilor.

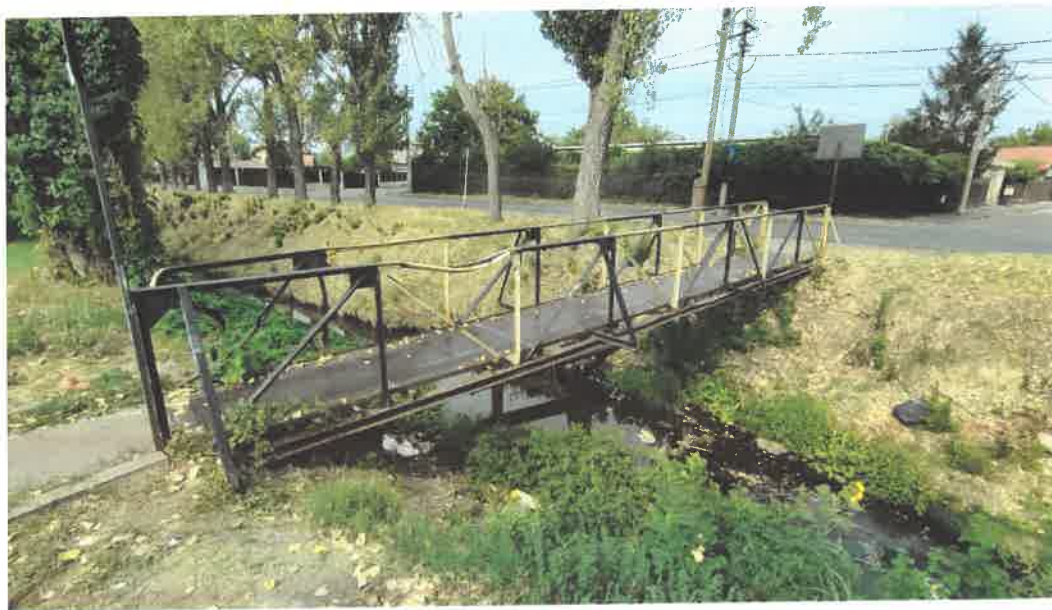
Racordarea cu terasamentele se realizeaza cu ajutorul taluzelor din pamant insa acestea nu sunt protejate corespunzator, taluzele au tendinta de rupere / cedare.

Lipsesc casiurile si scarile de acces sub pasarela.

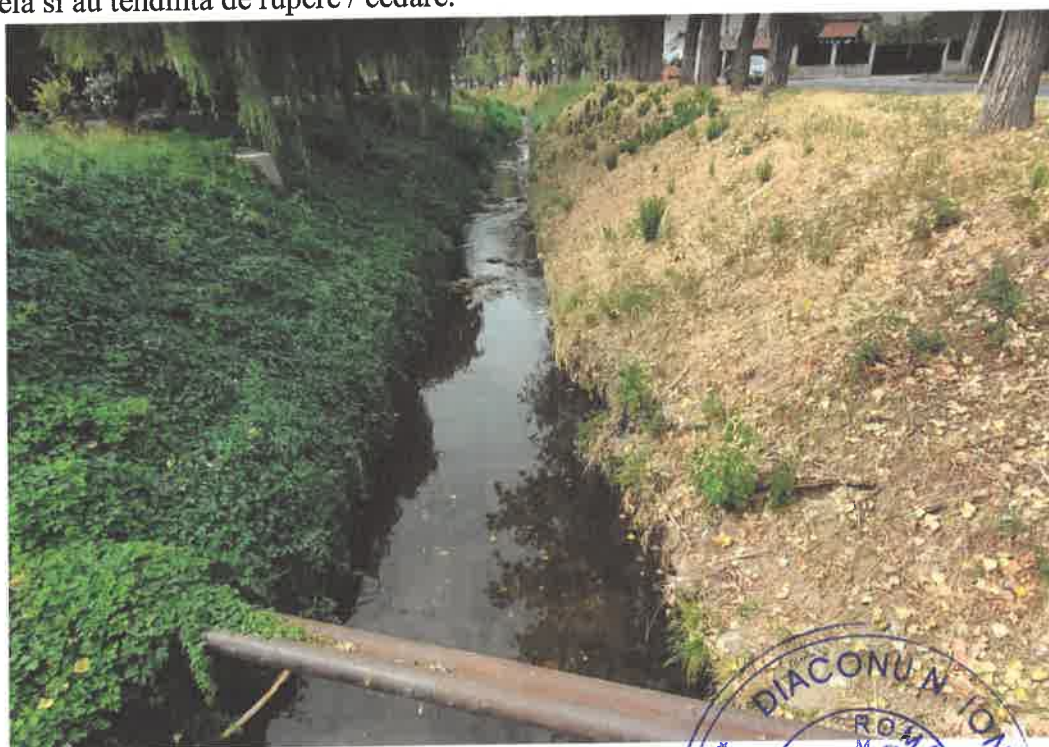
Vedere albie in amonte

In zona pasarelei pietonale albia paraului Dambu a fost amenajata insa, in prezent, aceasta este degradata, acoperita de vegetatie si deseuri, iar talvegul are tendinta de coborare.

Malurile sunt din taluze din pamant pe ambele parti ale paraului, atat in amonte cat si in aval de pasarela si au tendinta de rupere / cedare.

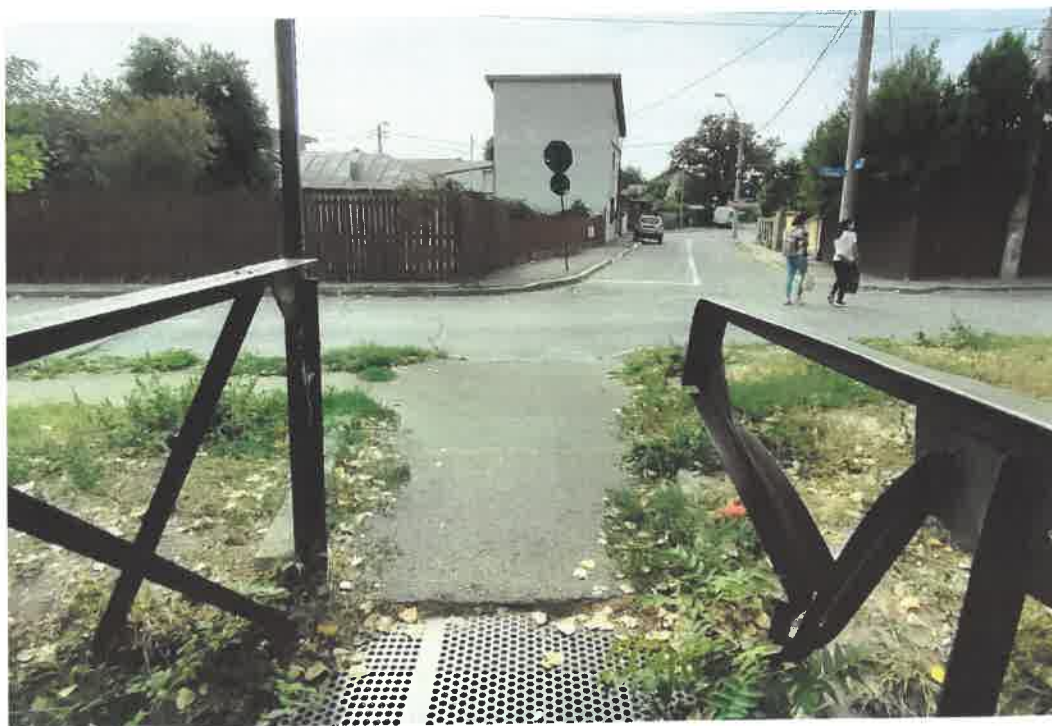
Rampa dinspre strada Cornatel

Rampele de acces la pasarela pietonala sunt constituite din trotuarul strazii Cornatel, pe malul drept, respectiv de acostamentul strazii Apelor, pe malul stang. Calea pe rampe este din beton asfaltic (rampa dinspre strada Cornatel) respectiv din pamant (rampa dinspre strada Apelor). Calea pe rampe este degradata.

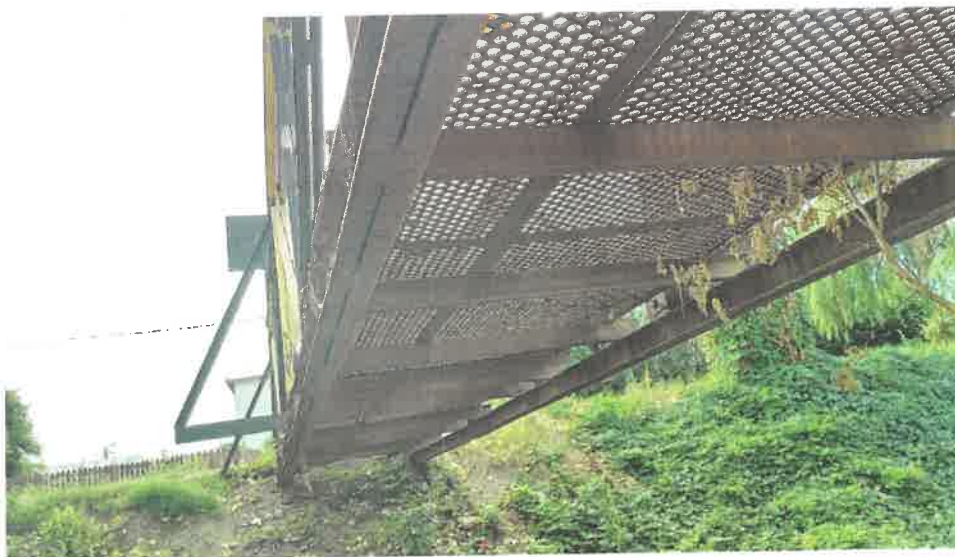
Foto 6, 7, 8, 9, 10: Vedere suprastructura degradata

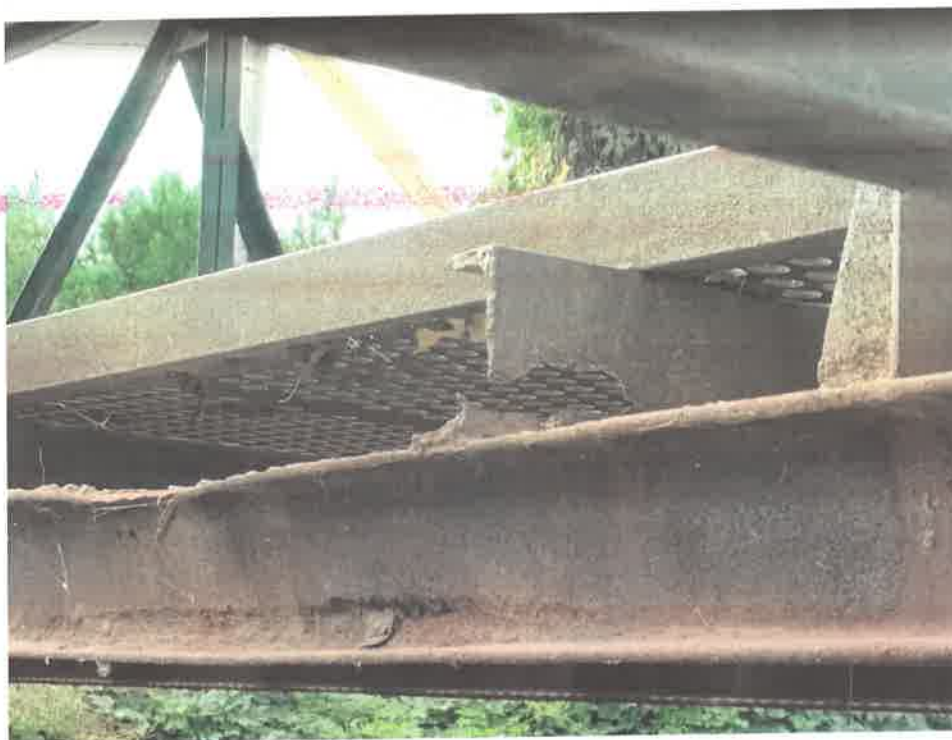
Foto 11, 12: Vedere elemente de rezistenta ce sustin calea – elemente metalice, antretoaze

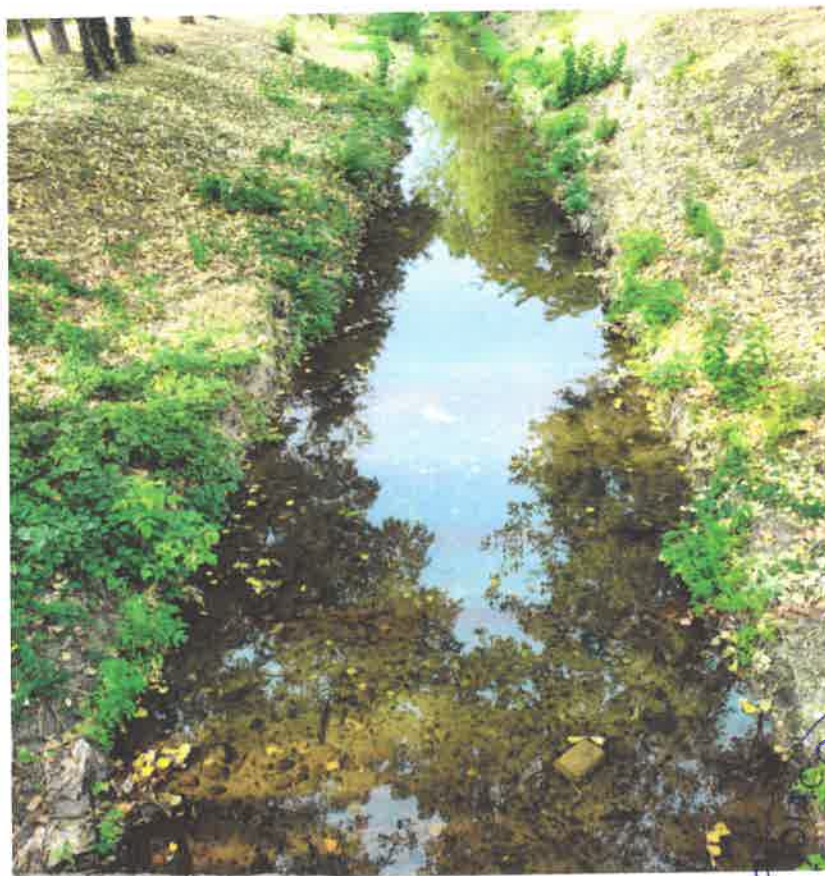
Vedere albie in amonte

In zona pasarelei albia paraului Dambru a fost amenajata in sa, in prezent, aceasta este degradata si acoperita de vegetatie si deseuri.

Malurile sunt din taluze din pamant pe ambele parti ale paraului, atat in amonte cat si in aval de pasarela.

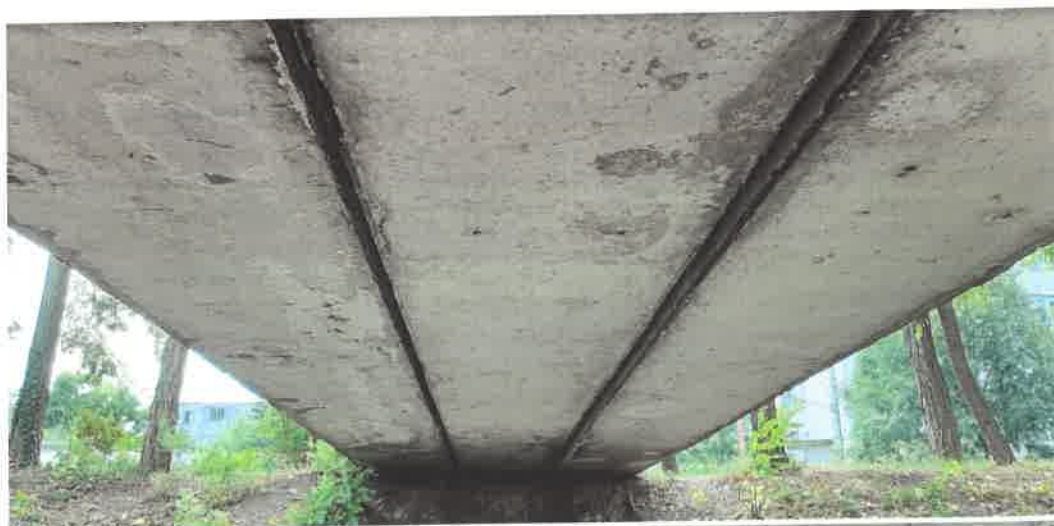
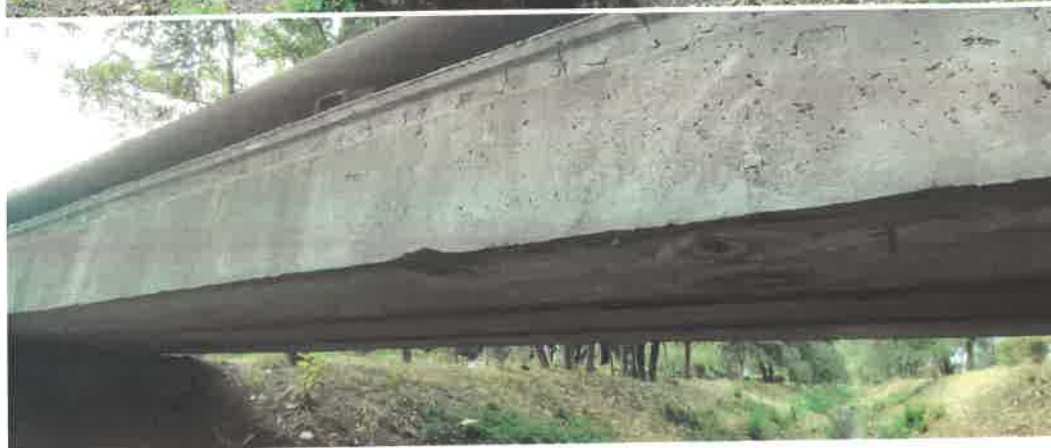
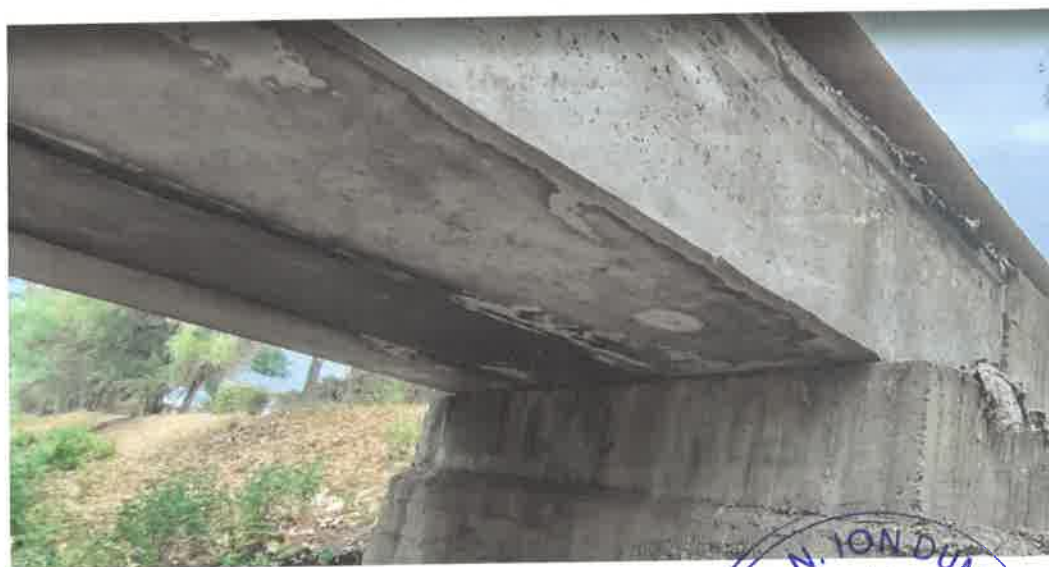
- infiltrații, eflorescențe, coroziunea betonului;
- neuniformități, armături neacoperite;
- fisuri;
- ciobituri, pete de rugină la intrados, pete umede;
- culoare neuniformă a suprafeței betonului;
- aspect prăfuit al betonului;
- faianțari, muchii deteriorate;
- armatura vizibilă;
- rosturi nematate între fasiile cu goluri;
- lipsa picuratorilor a dus la prelingerea apei pe fasiile marginale și degradarea acestora;
- lipsa protecției anticorozive.

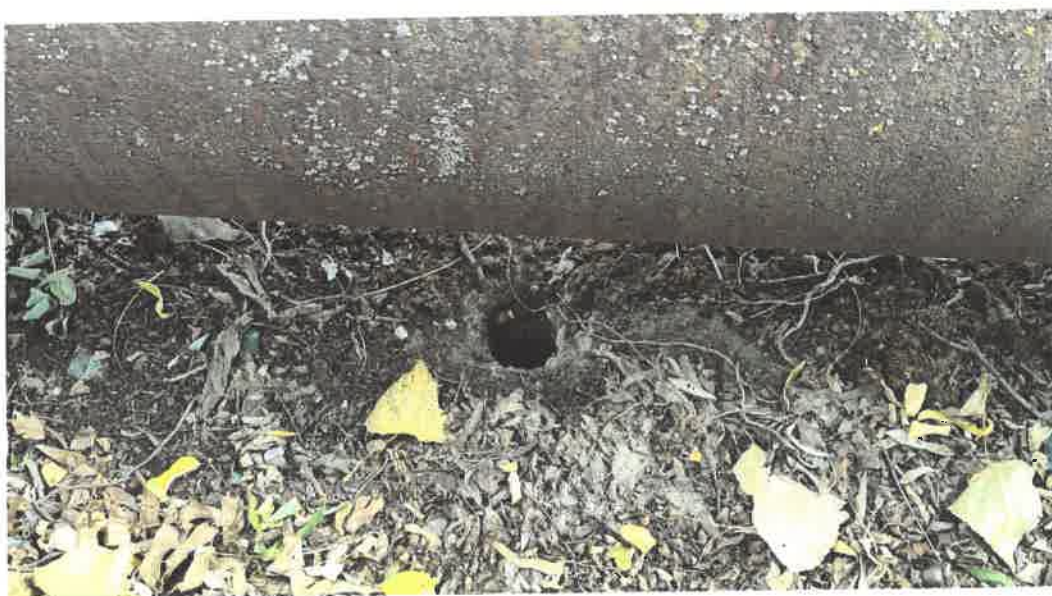
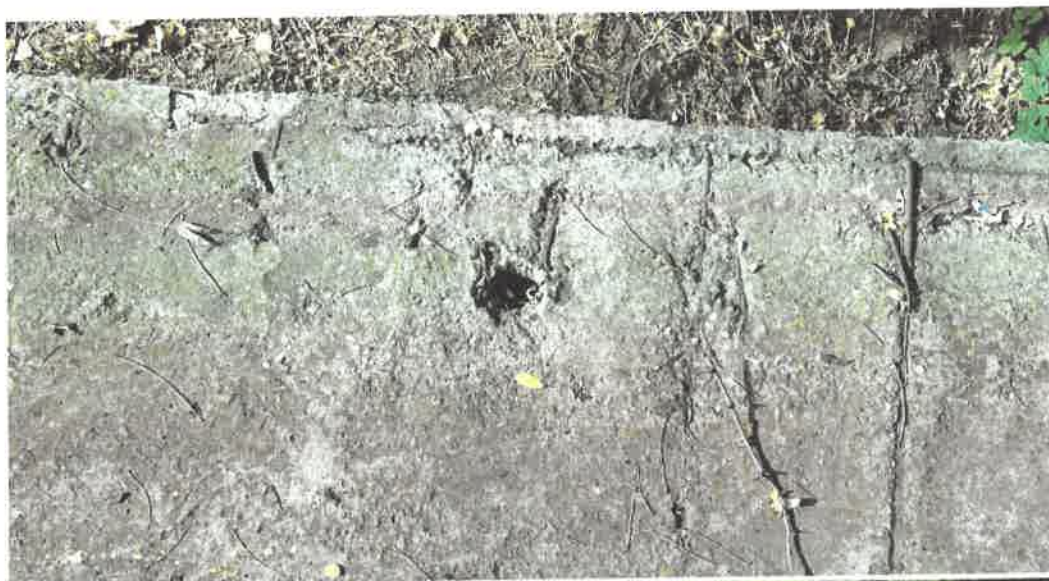
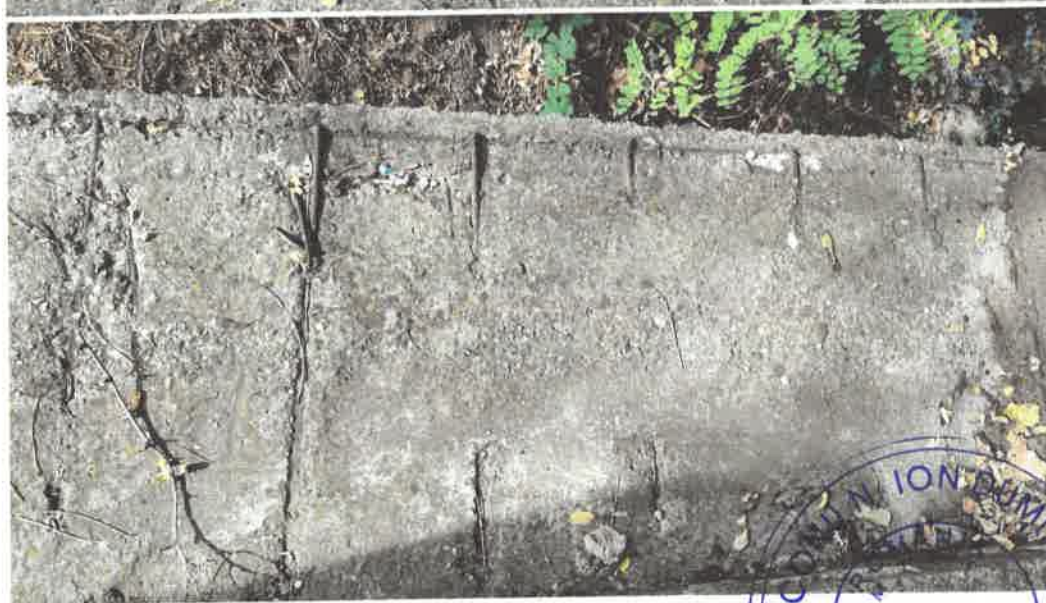
Fasiile cu goluri laterale ce sunt utilizate si pentru sustinerea conductelor de utilitati prezinta degradari de portiuni extinse, gauri la fata superioara, elemente metalice ancorate in fasie, depuneri de materiale solide, armatura vizibila.

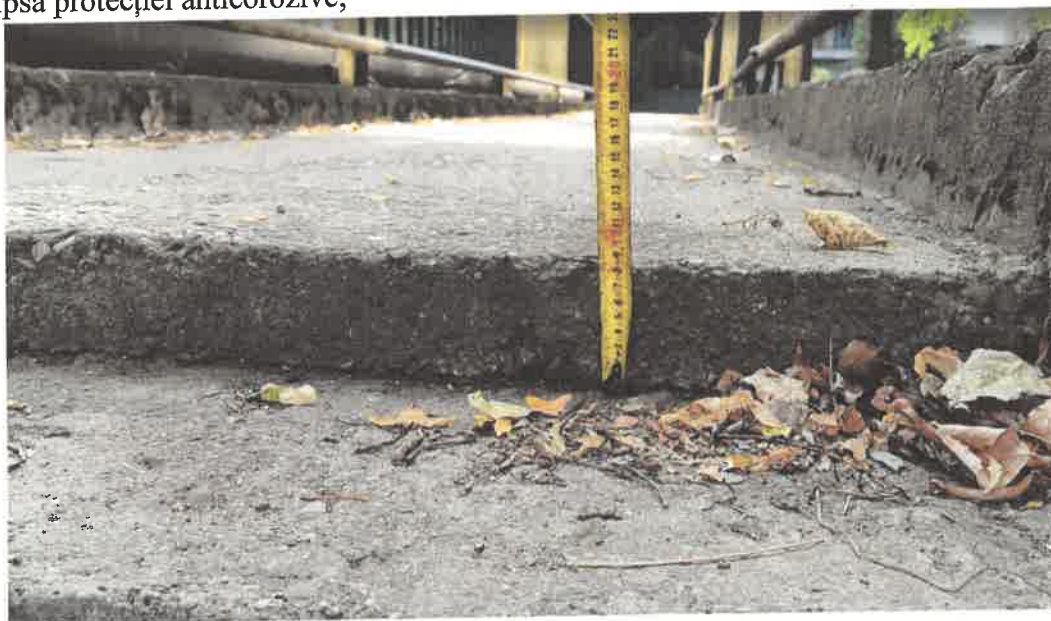
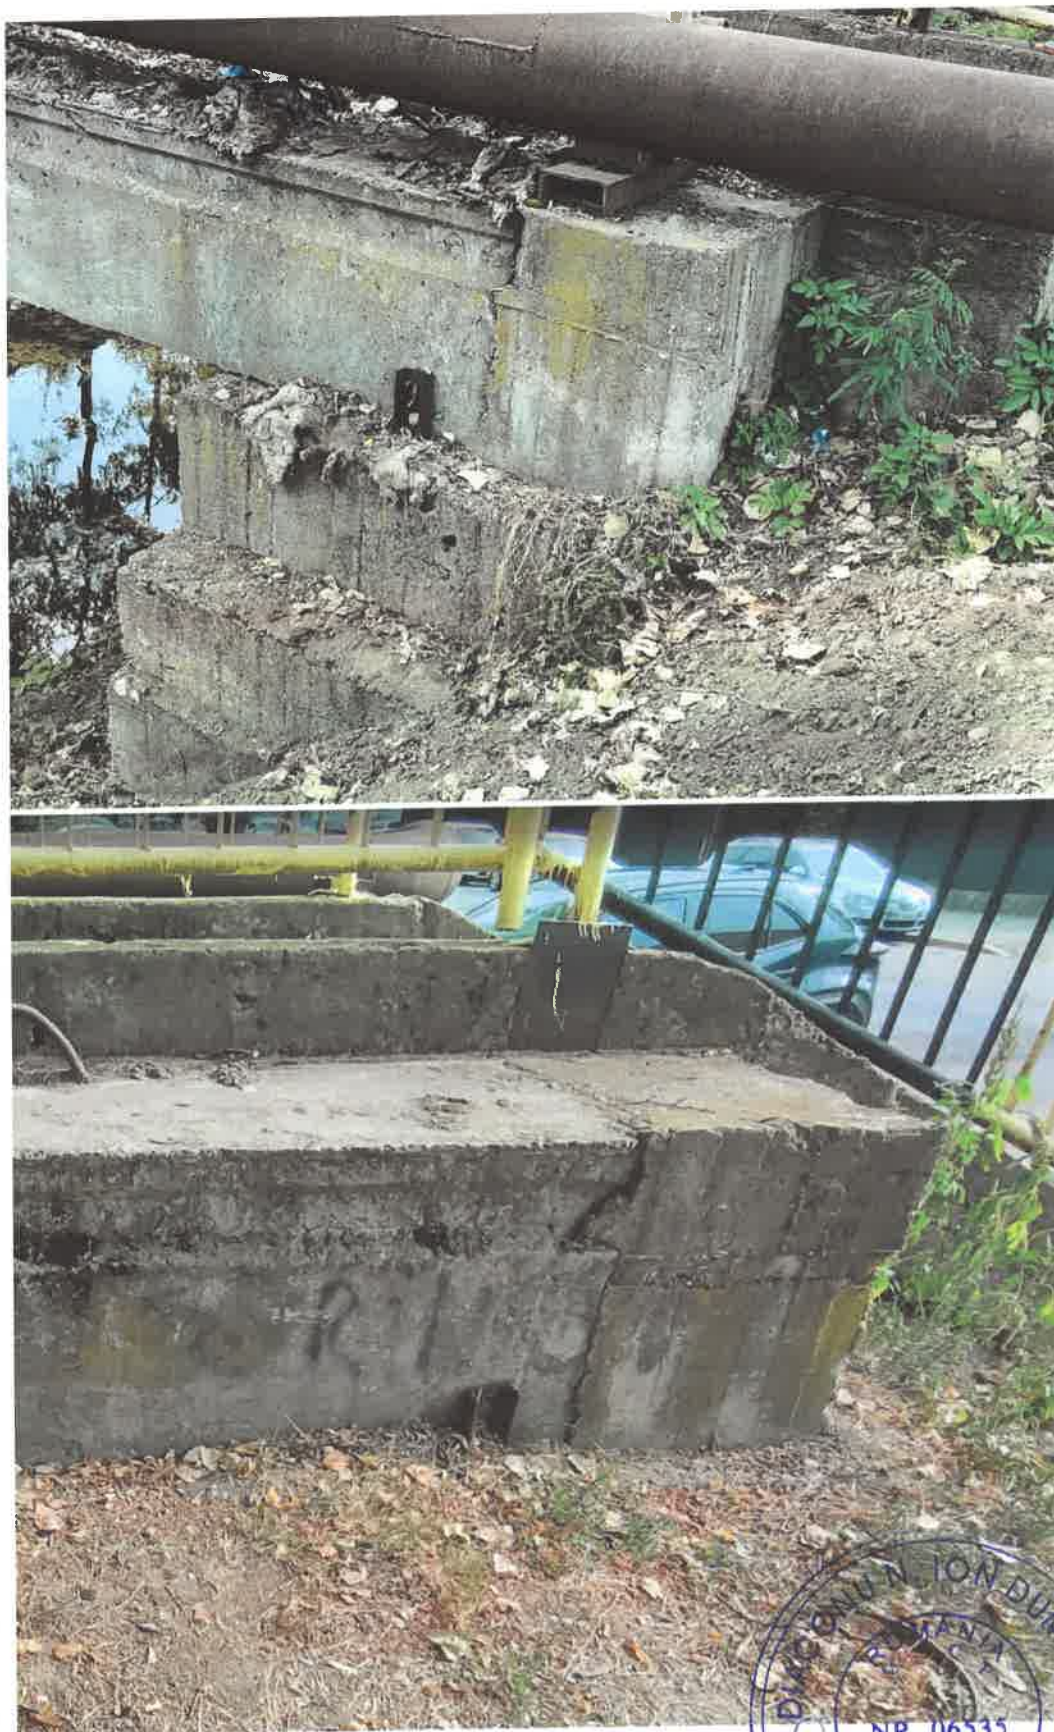
- zone degradate, segregari ale betonului, fisuri, crapături;
- infiltrații, eflorescențe;
- aspect prăfuit al betonului;
- culoare neuniformă a suprafeței betonului;
- resturi de cofraj de la turnare;
- pete umede, și impurități pe suprafața betonului;
- lipsa protecției anticorozive;

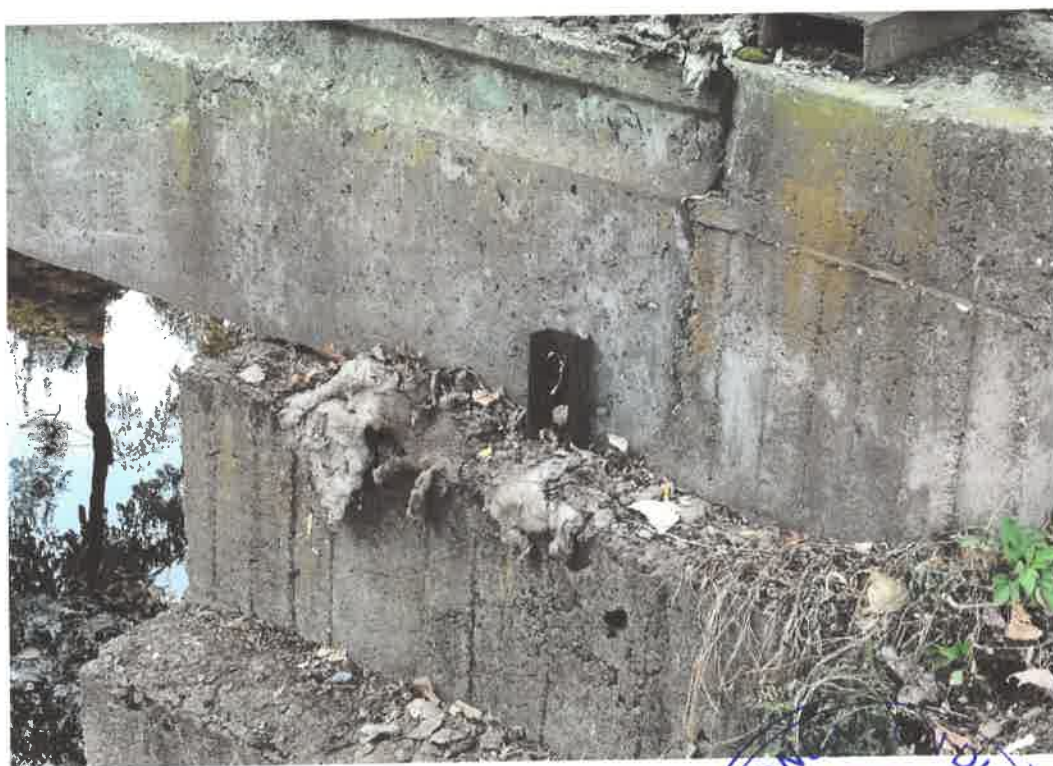
Suprastructura reazama direct pe infrastructuri prin intermediul unui strat de mortar. Se constata prezenta depunerilor de murdarie pe zona de rezervare.

Ambele culei sunt prevazute cu dispozitive antiseismice metalice insa acestea sunt ruginite si degradate.

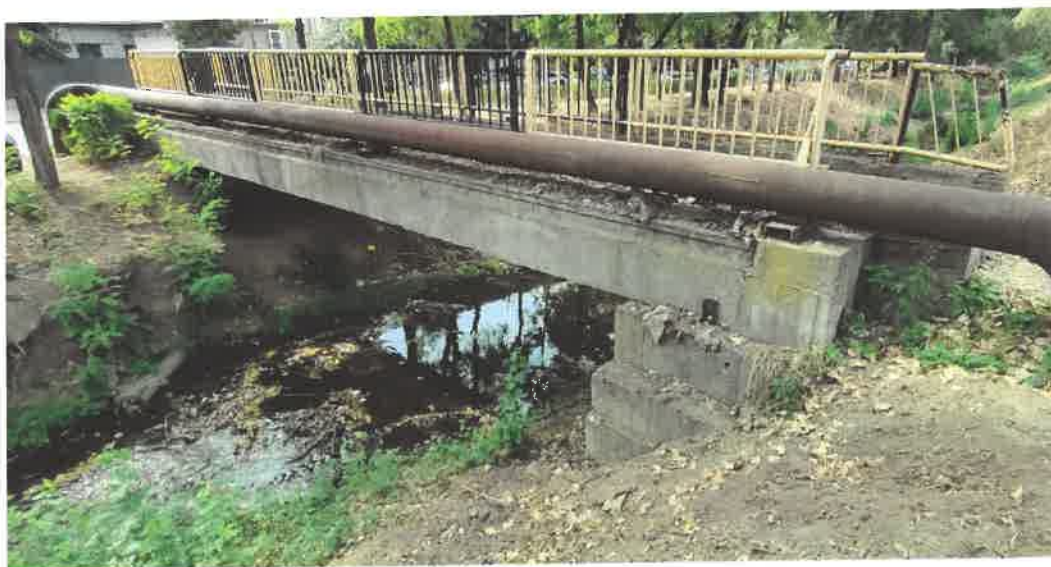
Racordarea cu terasamentele se realizeaza cu ajutorul taluzelor din pamant insa acestea nu sunt protejate corespunzator si au tendinta de rupere/cedare.

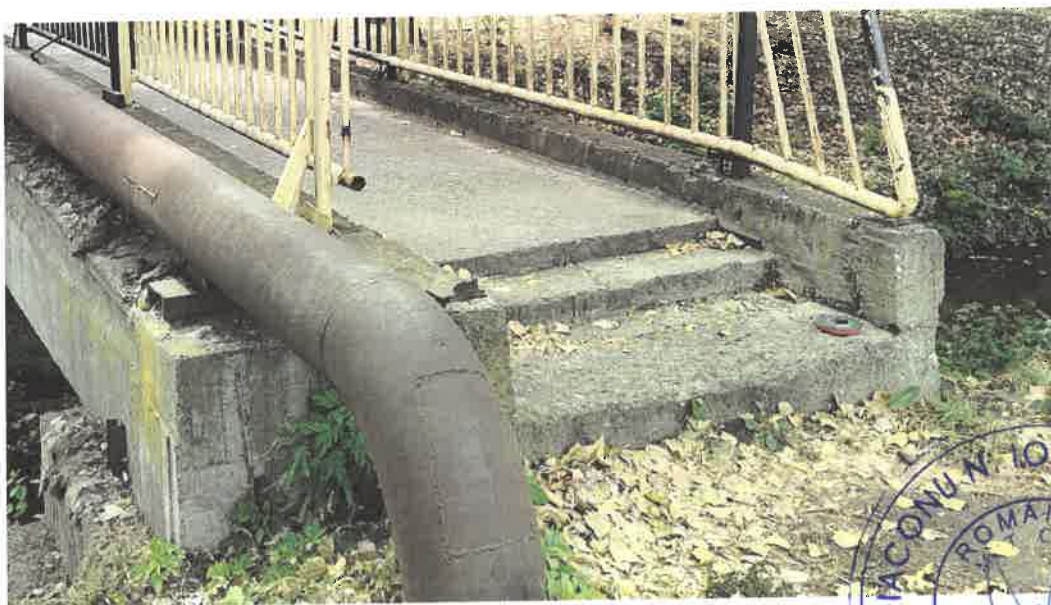
Rampele de acces la pasarela pietonala sunt constituite din scari din beton la ambele capete. Aceasta prezinta denivelari, crapaturi, rupturi, neuniformitati, beton puternic degradat. Pe malul stang nu exista un trotuar sau o trecere de pietoni pentru preluarea fluxului de pietoni, scarile racordandu-se direct la acostamentul strazii Apelor.

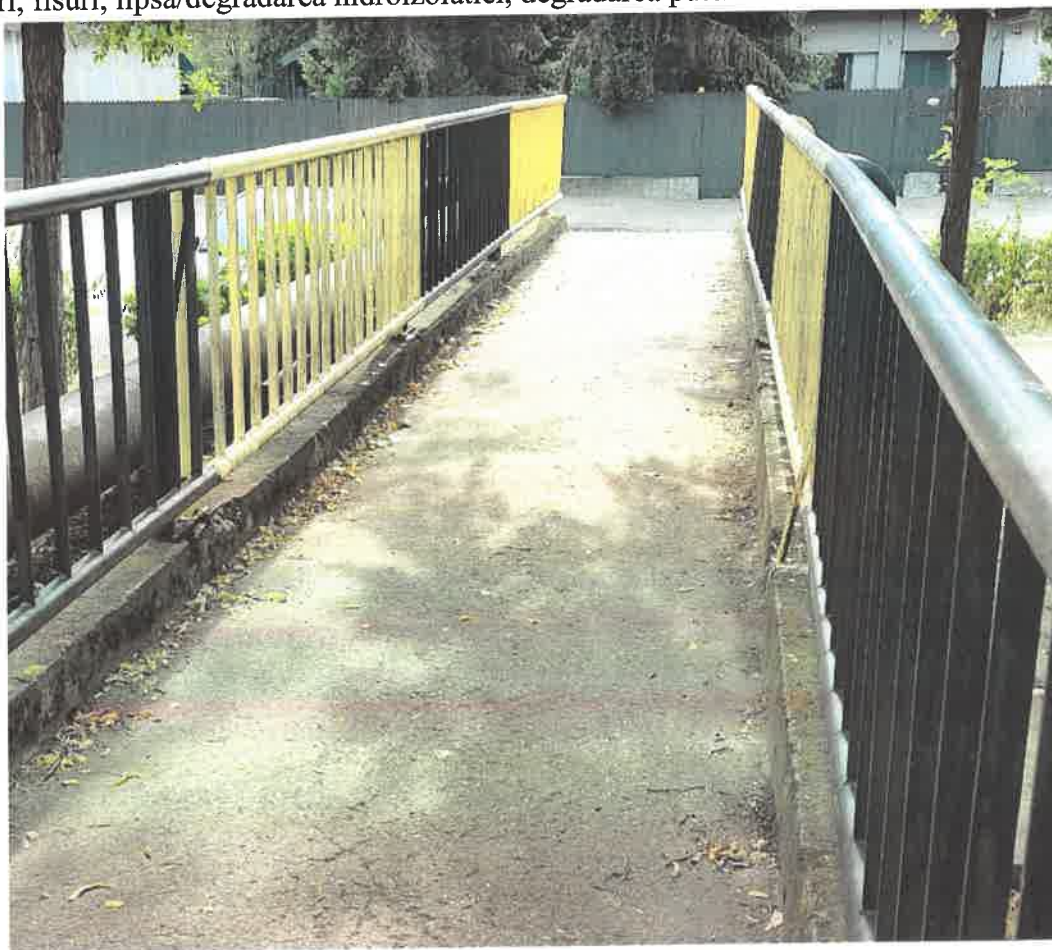
Calea pe pasarela este realizata din betonul placii de suprabetonare. Acesta prezinta denivelari, fisuri, lipsa/degradarea hidroizolatiei, degradarea puternica a betonului.

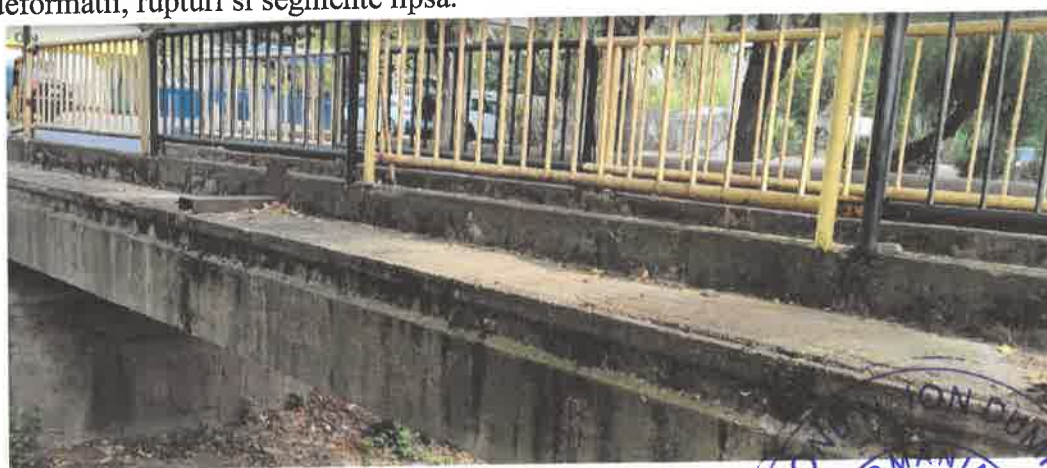
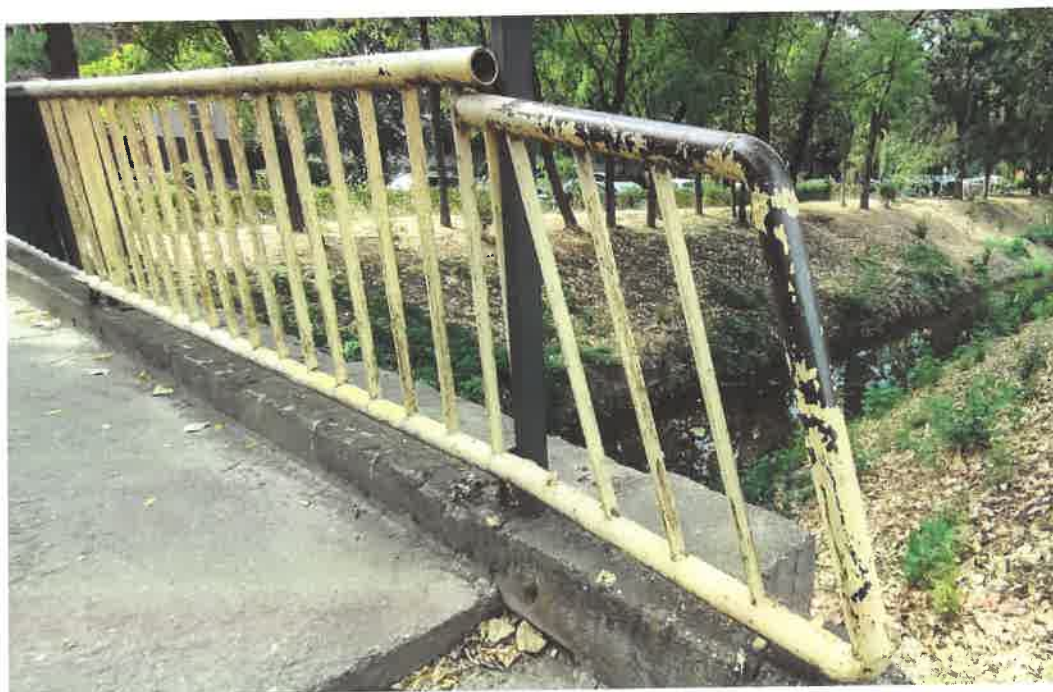
Parapetele pietonal este din teava metalica rotunda si prezinta degradari, fiind afectat de rugina, deformatii, rupturi si segmente lipsa.

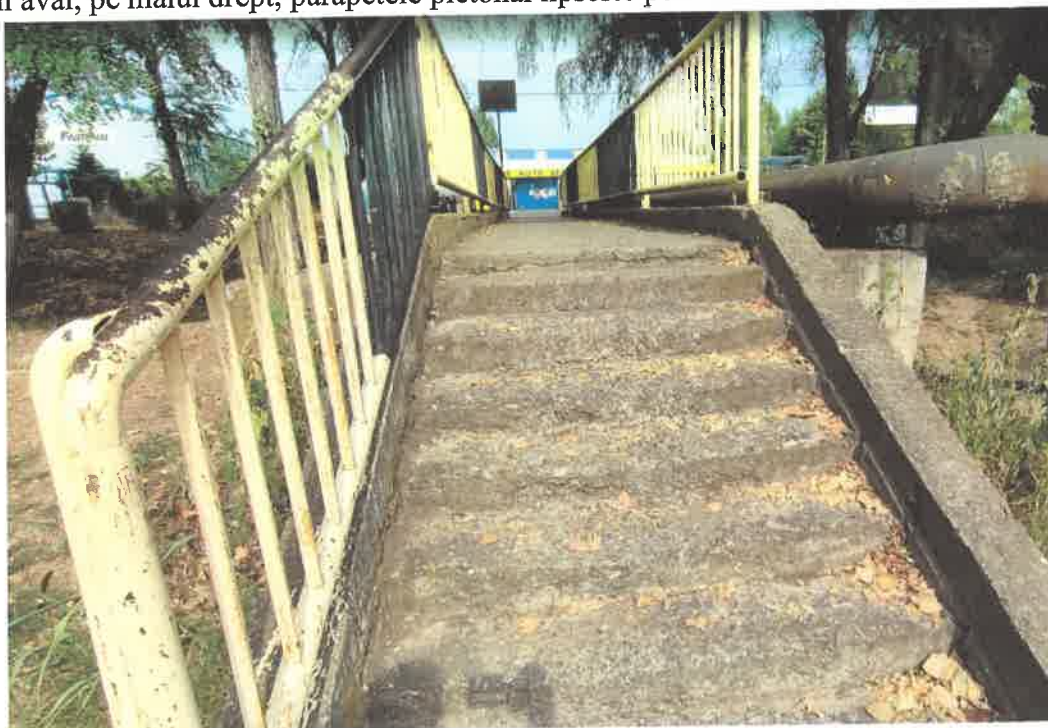
In aval, pe malul drept, parapetele pietonal lipseste pe zona scarilor.

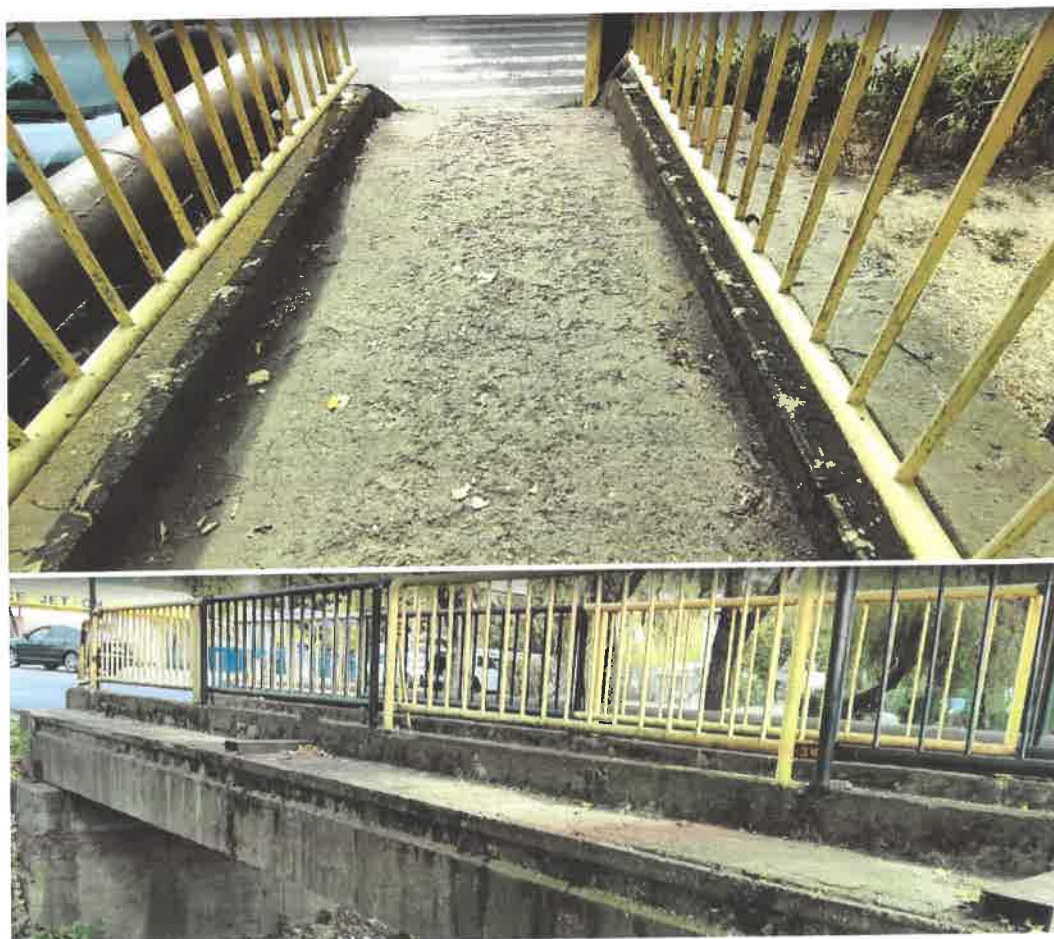
Lisele din beton armat pe care sunt montati parapetii pietonali sunt puternic degradate. Acestea prezinta beton degradat, armatura vizibila, ruginita (pe zone extinse), ciobituri, fisuri, infiltratii.

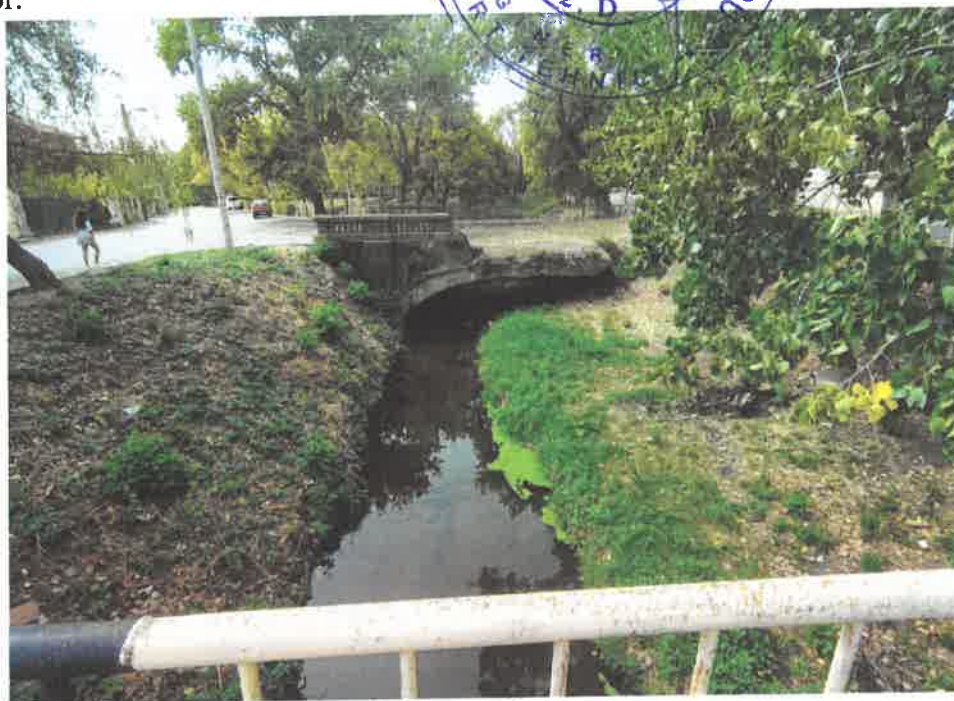
Vedere albie in amonte

In amonte exista un pod boltit foarte degradat. Elementele cazute ale podului boltit au blocat partial albia determinand colmatarea acesteia, in special in amonte de podul expertizat pe cca. 50-60% din latimea acesteia.

Tot in amonte se afla o gura de deversare, cel mai probabil de la gurile de scurgere de pe strada Apelor.
