ROMÂNIA
JUDEȚUL PRAHOVA
CONSILIUL LOCAL AL MUNICIPIULUI PLOIEȘTI

HOTĂRÂREA Nr.

privind aprobarea documentației tehnice faza Studiu de Fezabilitate și a indicatorilor tehnico-economici pentru obiectivul de investiție „Amenajarea zonei aferente pâraului Dâmbu prin lucrări de decolmatare, cât și reabilitarea și amenajarea malurilor pâraului și a zonelor adiacente ”

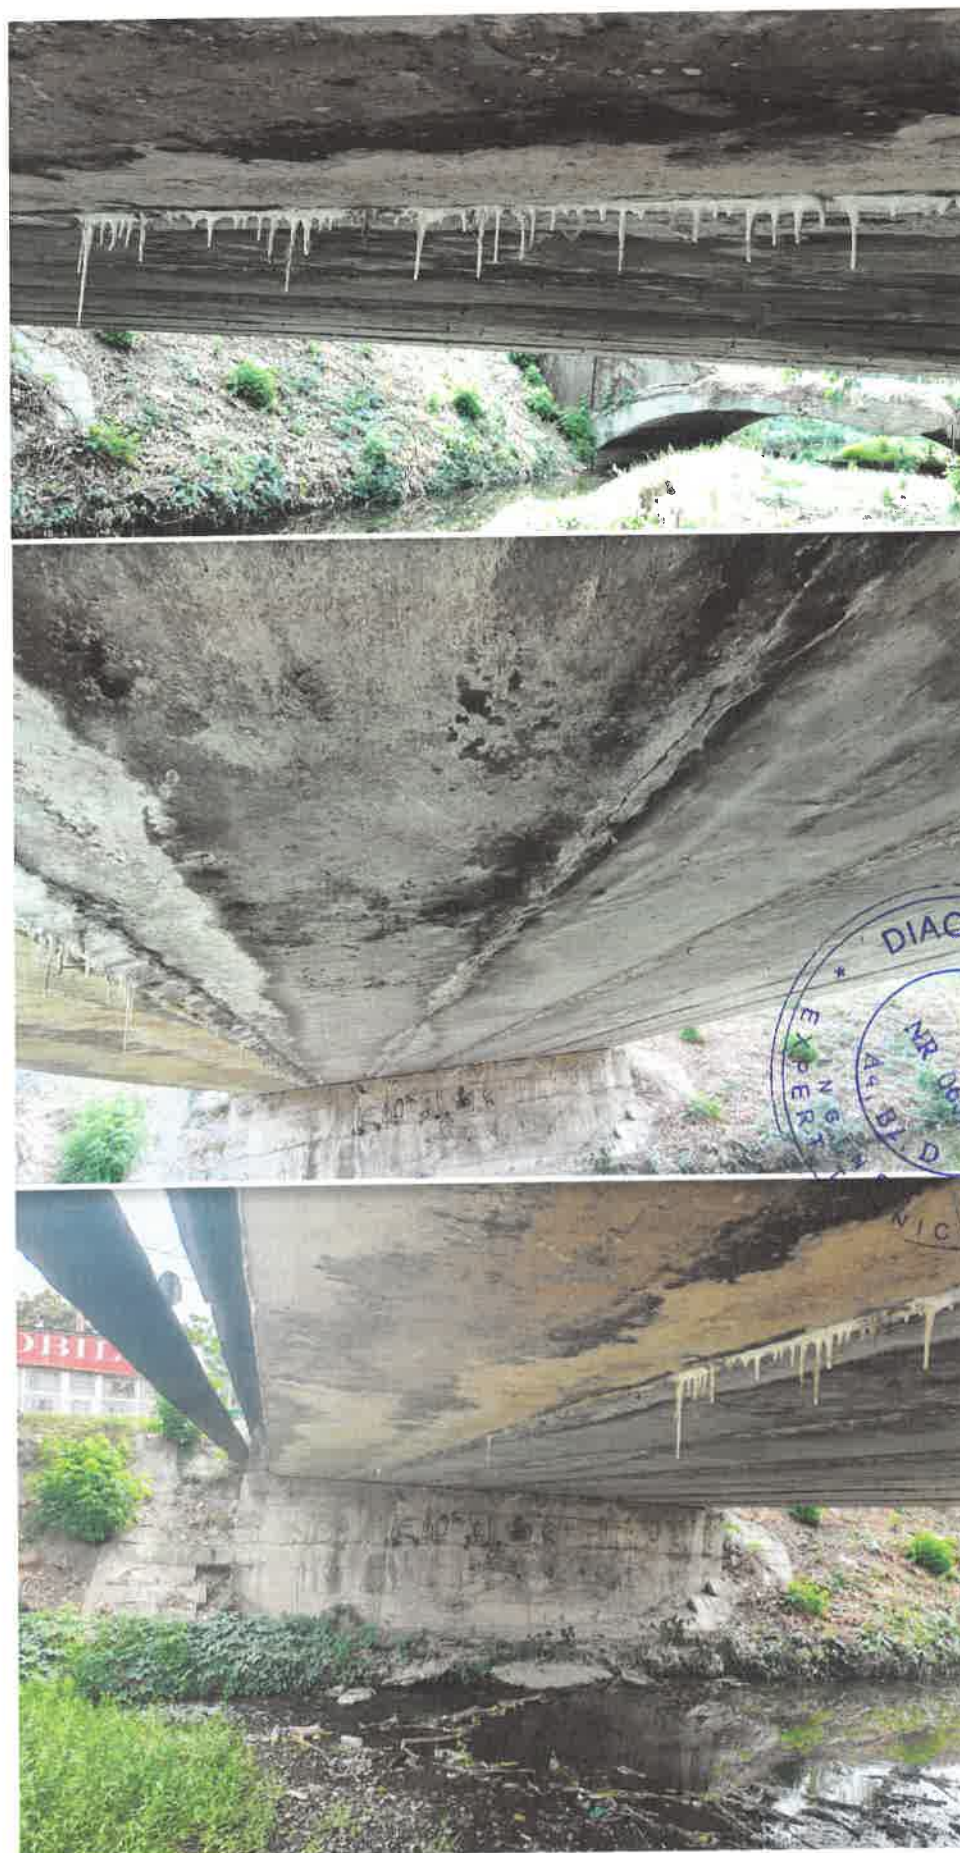
- infiltrații, eflorescențe, coroziunea betonului;
- neuniformități, armături neacoperite;
- fisuri;
- ciobituri, pete de rugină la intrados, pete umede;
- culoare neuniformă a suprafeței betonului;
- aspect prăfuit al betonului;
- faianțari, muchii deteriorate;
- stalactite la rostul dintre prima și a doua fasie cu goluri din aval;
- prezența golurilor pentru eliminarea condensului este în poziții diferite la fiecare fasie
- lipsa protecției anticorozive.

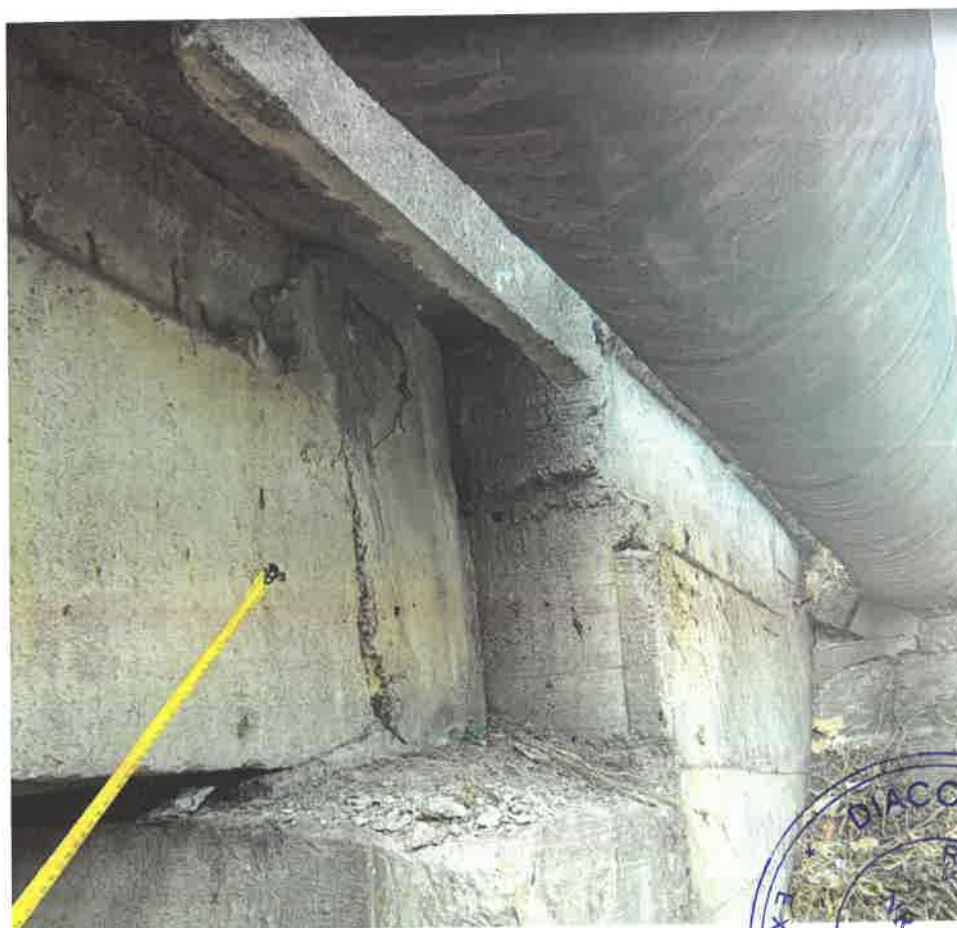
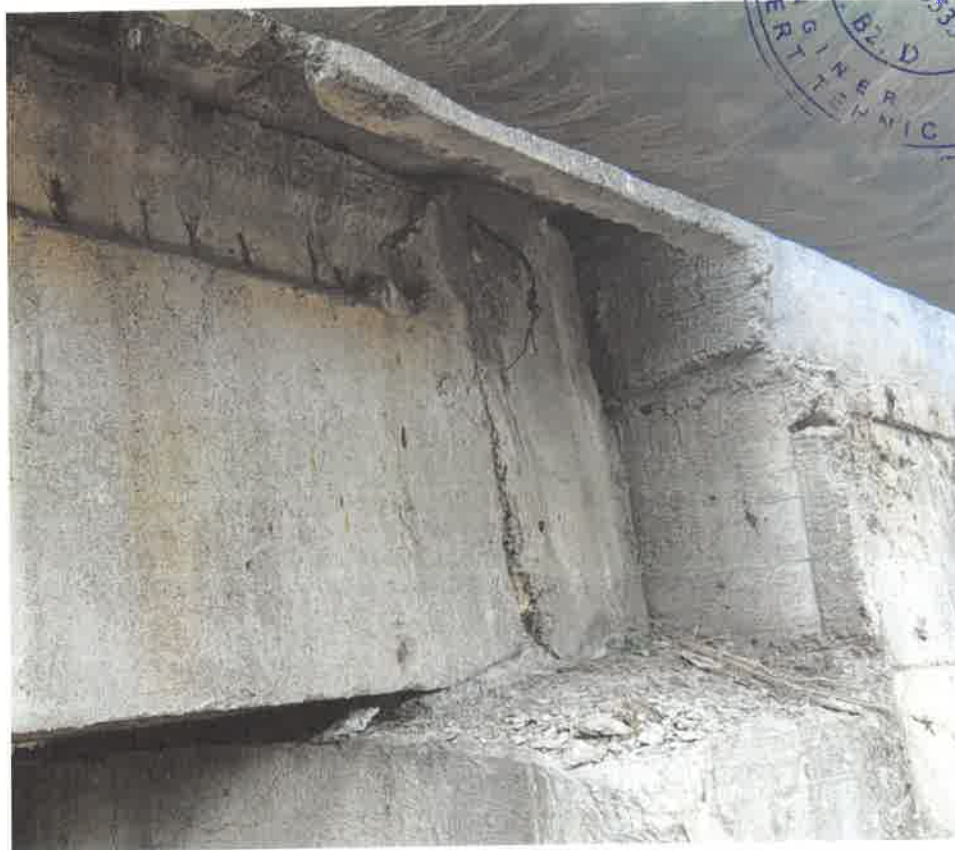
- infiltrații, eflorescențe, coroziunea betonului;
- neuniformități, armături neacoperite;
- fisuri;
- ciobituri, pete de rugină la intrados, pete umede;
- culoare neuniformă a suprafeței betonului;
- aspect prăfuit al betonului;
- faianțari, muchii deteriorate;
- stalactite la rostul dintre prima și a doua fasie cu goluri din aval;
- prezența golurilor pentru eliminarea condensului este în poziții diferite la fiecare fasie
- lipsa protecției anticorozive.

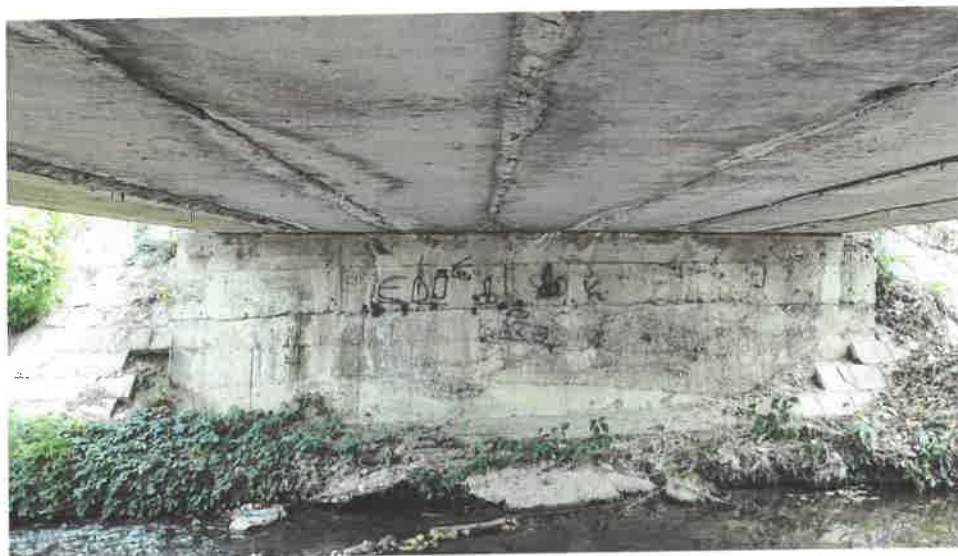
Vedere culee mal drept – Spre strada Cornatel

- zone degradate, segregări ale betonului, fisuri, crapături, rosturi de turnare vizibile;
- culoare neuniformă a suprafeței betonului, pete negre pe suprafața acestuia;
- impurități pe suprafața betonului, pete de rugină pe suprafața betonului;
- aspect prăfuit, segregări;
- armatura vizibilă, fără strat de acoperire;
- pete umede, infiltrații, eflorescențe, carbonatări, lăcrimarea betonului;
- zone cu depuneri de săruri minerale și mușcăi;
- lipsa protecției anticorozive;
- prezența vegetației pe elementele infrastructurii;
- lipsă scări de acces și cascări.

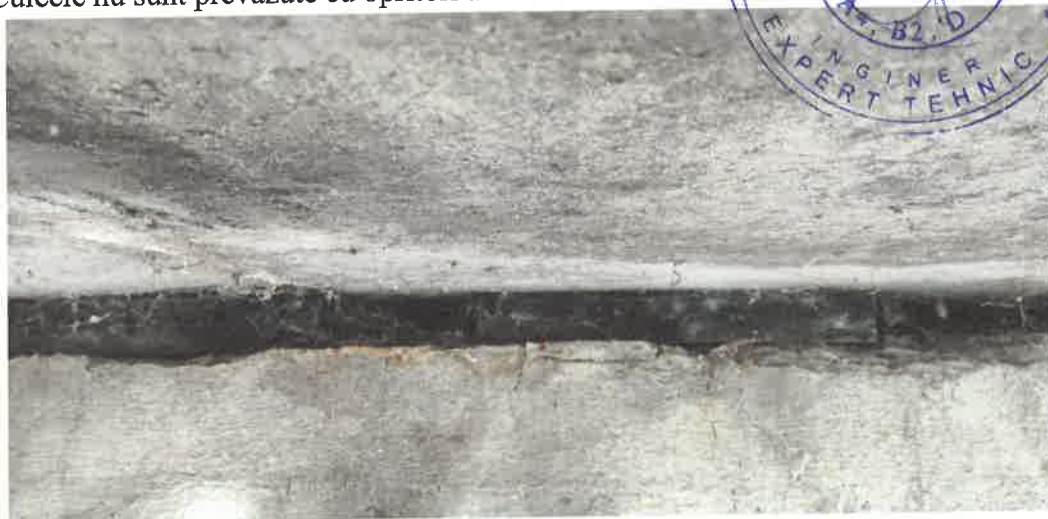
Rezemarea suprastructurii podului pe culee se face prin intermediul aparatelor de rezem din neopren. Acestea sunt inglobate in praf si murdarie si sunt degradate. Culeele nu sunt prevazute cu opritori antiseismici.

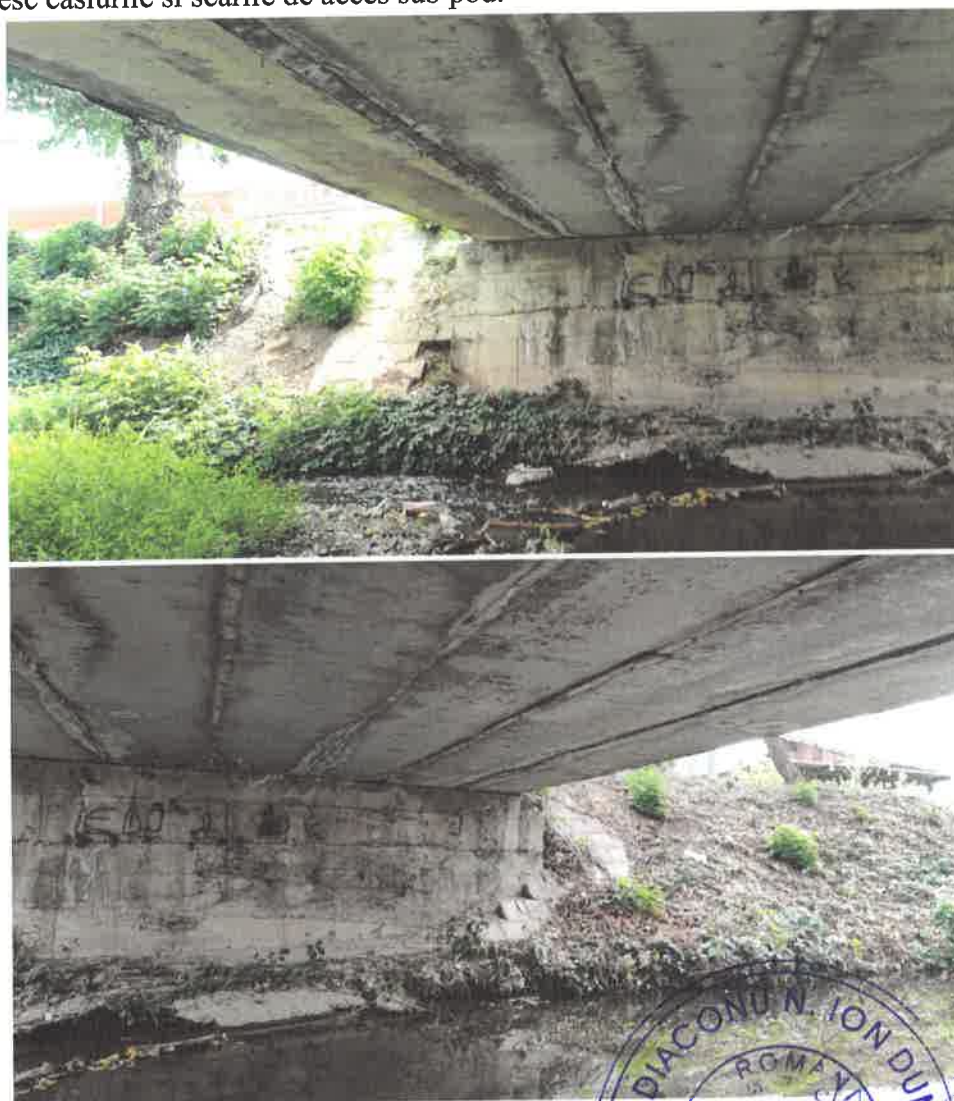
Racordarea cu terasamentele se realizeaza cu ajutorul zidurilor intoarse si a taluzelor din pamant pereate cu dale prefabricate pe zona podului. Se constata prezenta vegetatiei abundente si degradarea taluzelor din dale. Zidurile intoarse prezinta beton degradat, fisurat.

Lipsesc casiurile si scarile de acces sub pod.

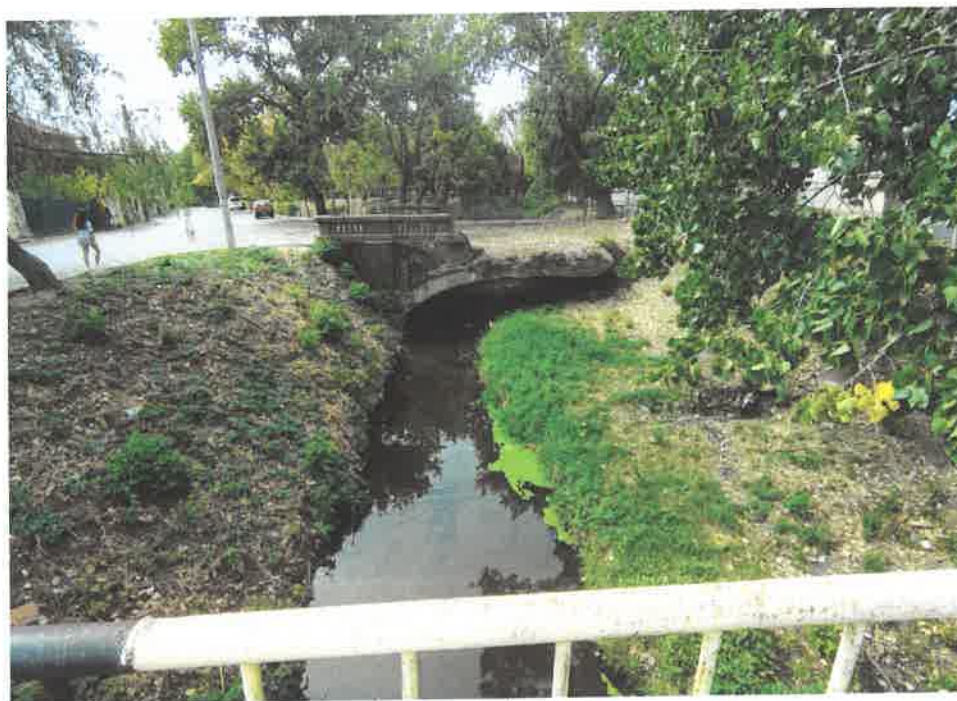
Vedere albie in amonte

În amonte există un pod boltit foarte degradat. Elementele cazute ale podului boltit au blocat parțial albia determinând colmatarea acesteia în special în amonte de podul expertizat pe cca. 50-60% din lățimea acesteia.

Tot în amonte se află o gură de deversare, cel mai probabil de la gurile de scurgere de pe strada Apelor.

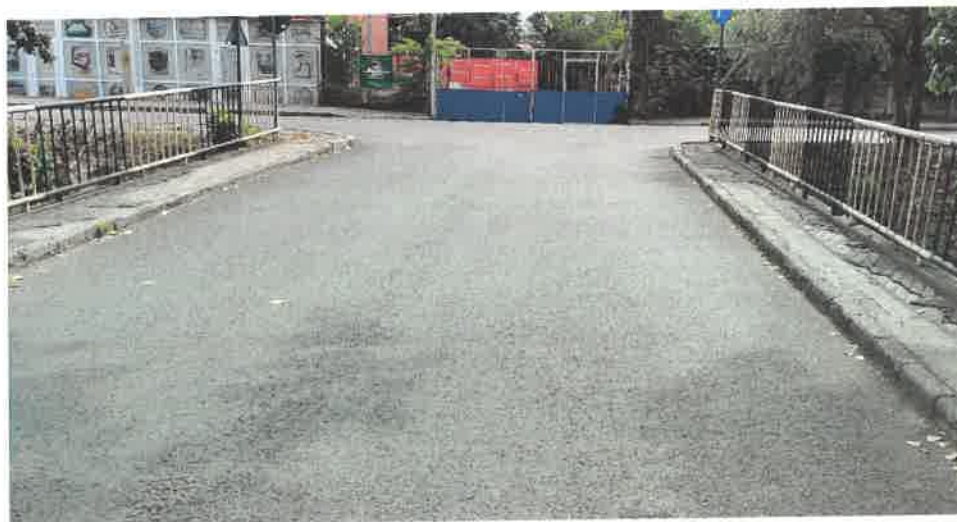
Calea pe pod este realizata din beton asfaltic. Acesta prezinta denivelari, fisuri, lipsa marcajelor, lipsa/degradarea hidroizolatiei. Podul nu are parapete directional.

Datorita latimii mici de 6,06 m a partii carosabile, si a intersectiilor de la capetele podului, circulatia in ambele sensuri se desfasoara cu dificultate.

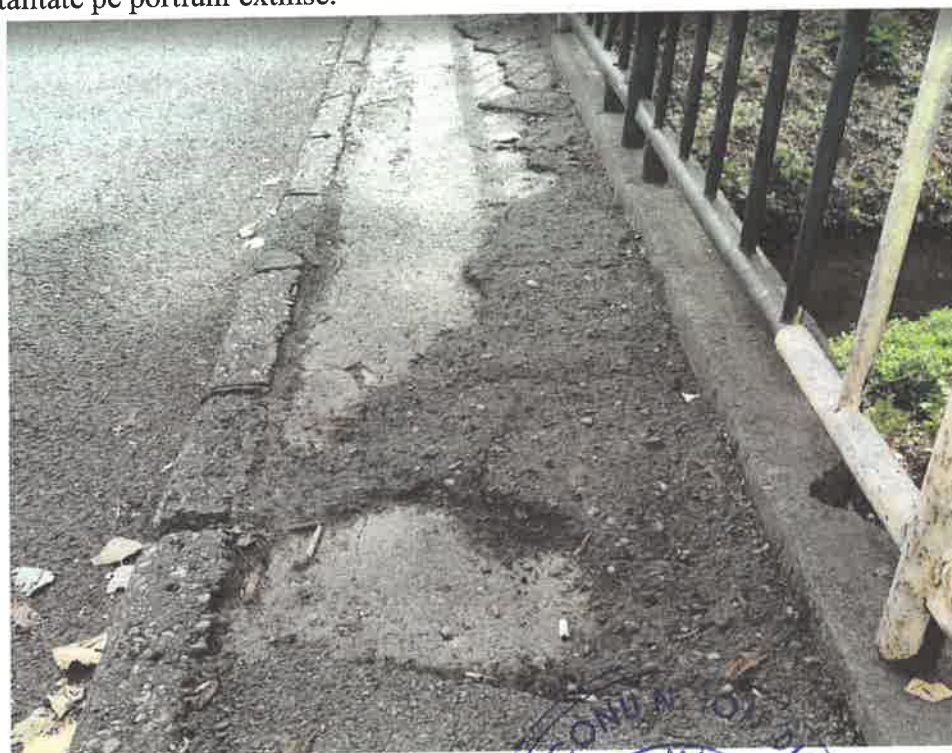
Delimitarea caii de trotuar se realizeaza prin borduri prefabricate. Acestea sunt complet degradate.

Trotuarele pietonale au calea din beton asfaltic. In prezent acesta este puternic degradat, lipsind in totalitate pe portiuni extinse.

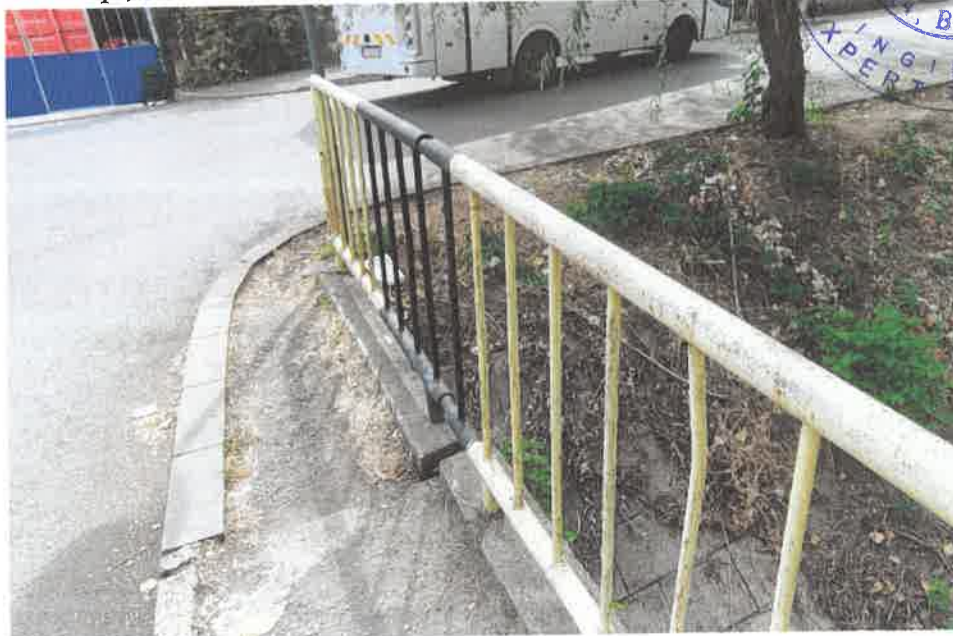
Pe malul drept, in amonte, trotuarul pietonal nu are continuitate.

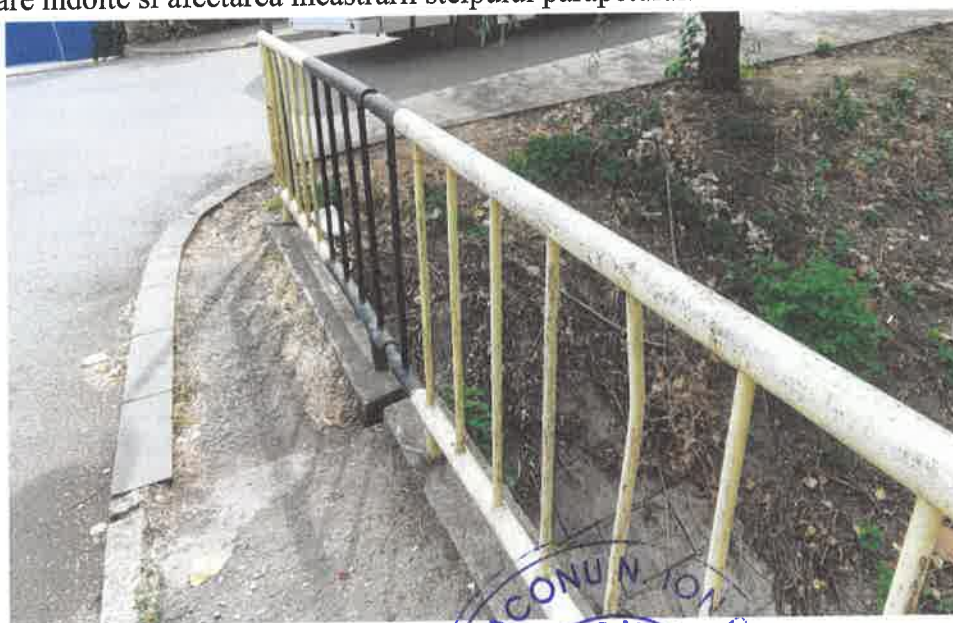
Parapetele pietonal este din teava metalica rotunda si prezinta degradari fiind afectat de rugina, cu bare indoite si afectarea incastrarii stelpului parapetului.

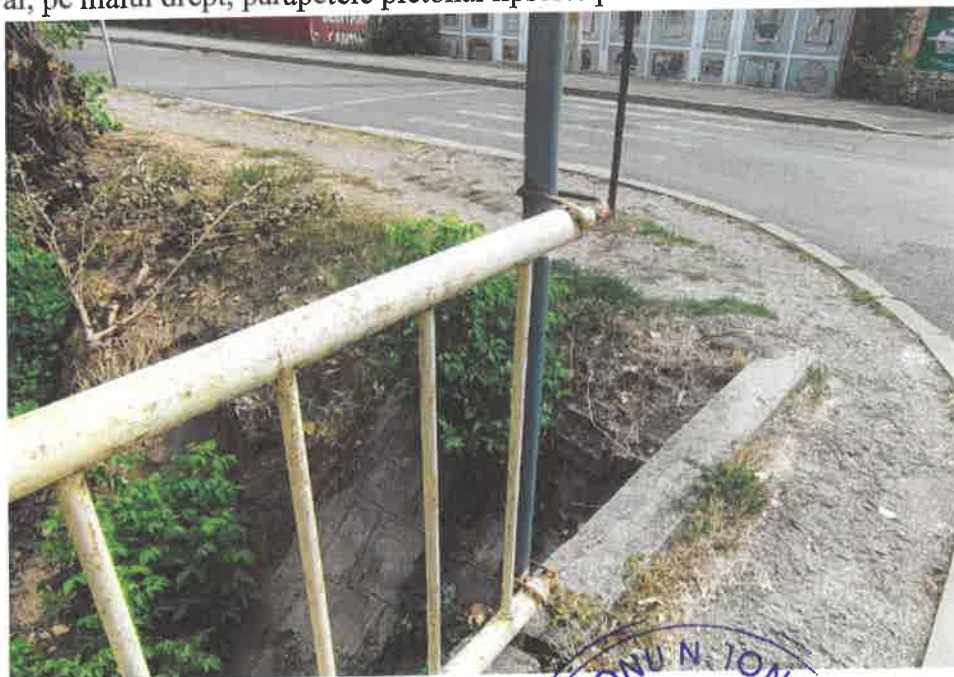
In aval, pe malul drept, parapetele pietonal lipseste pe zona zidului intors.

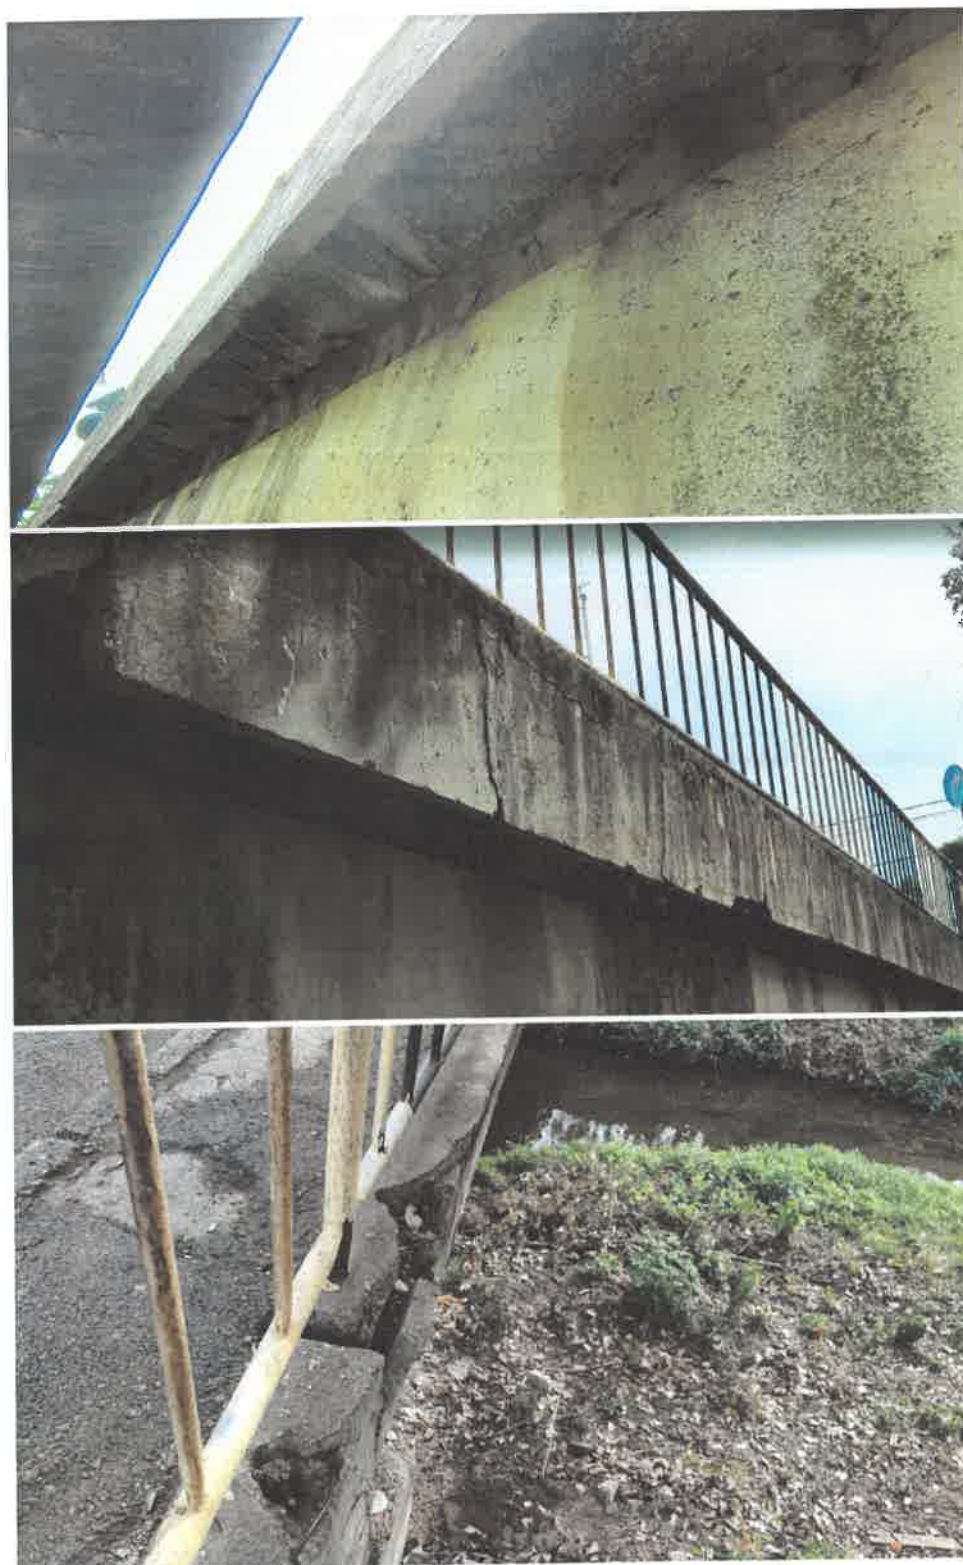
Lisele din beton armat pe care sunt montati parapetii pietonali sunt puternic degradate. Acestea prezinta beton degradat, armatura vizibila, agiunta (pe zone exinse), ciobituri, fisuri, infiltratii.

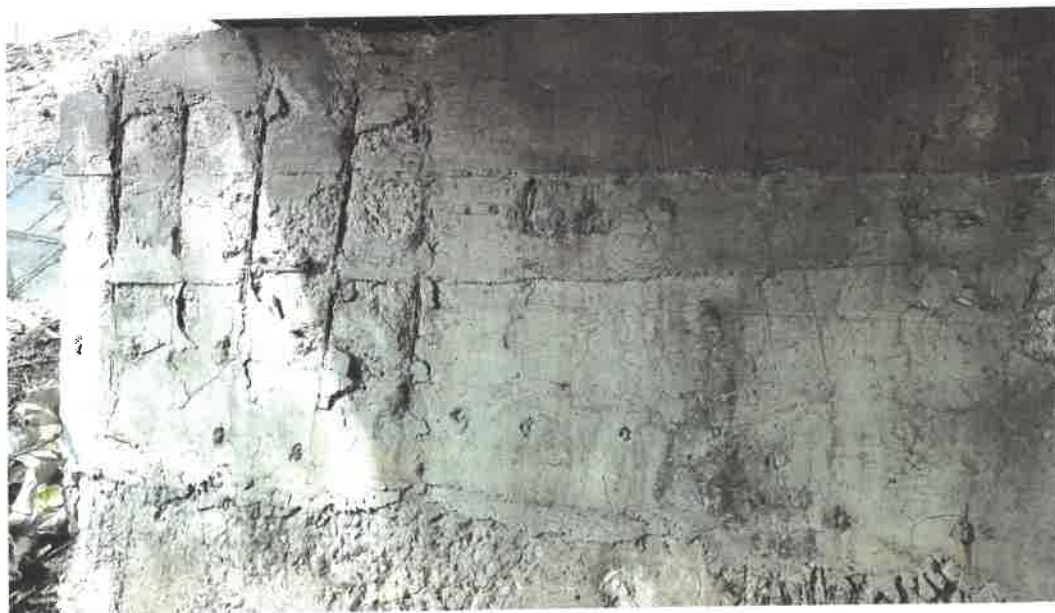
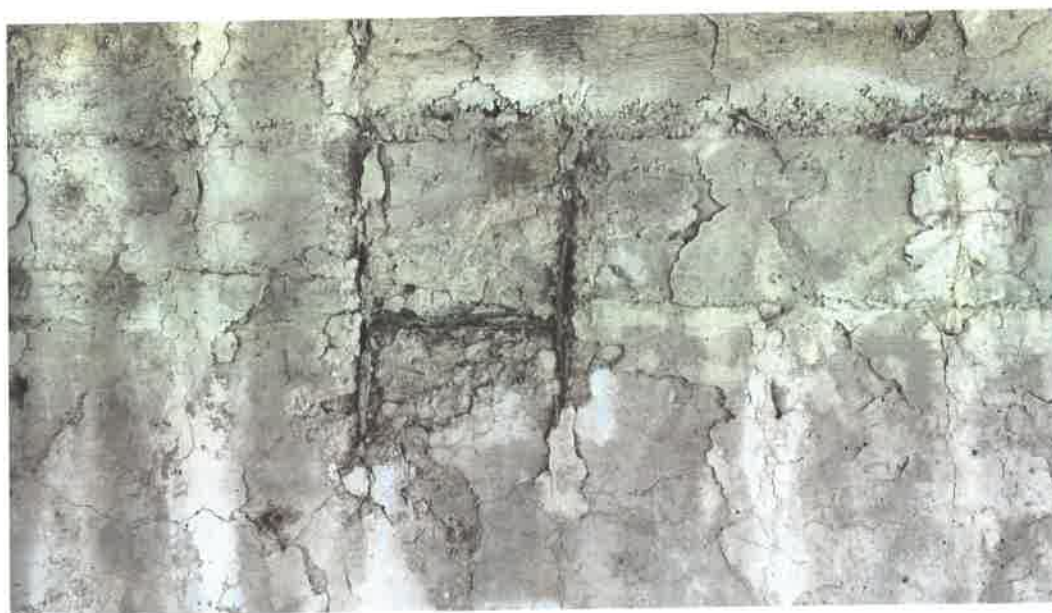
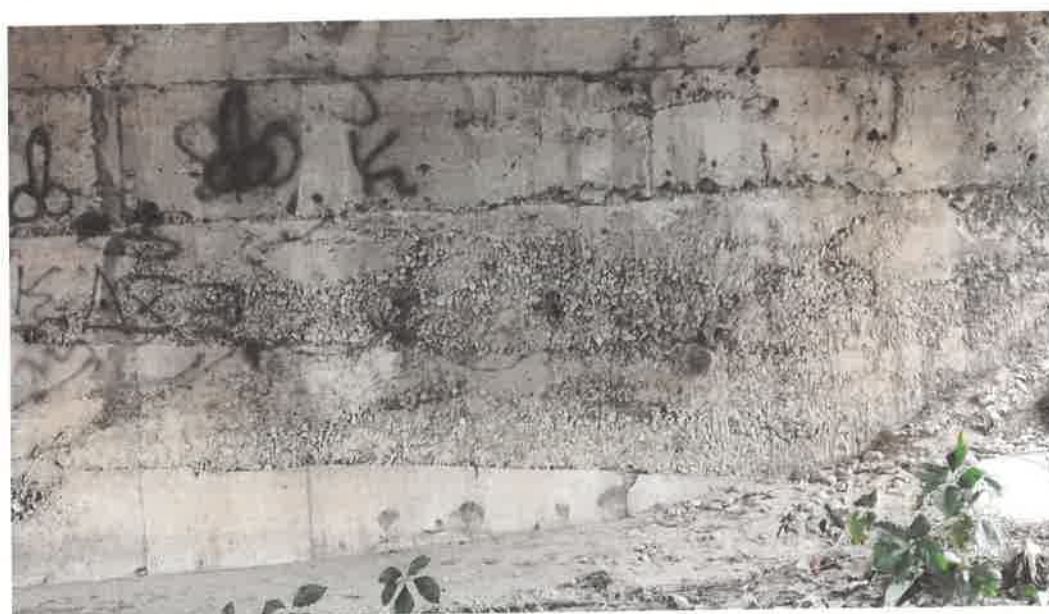
Foto 7,8,9: Degradari culee

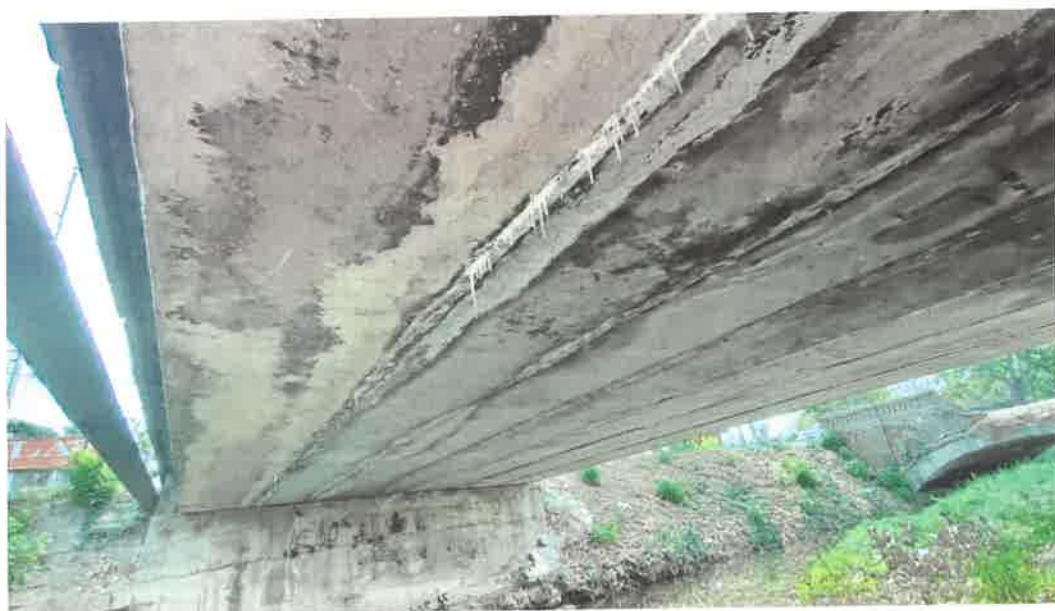
Foto 10: Vedere intrados suprastructura - Stalactite

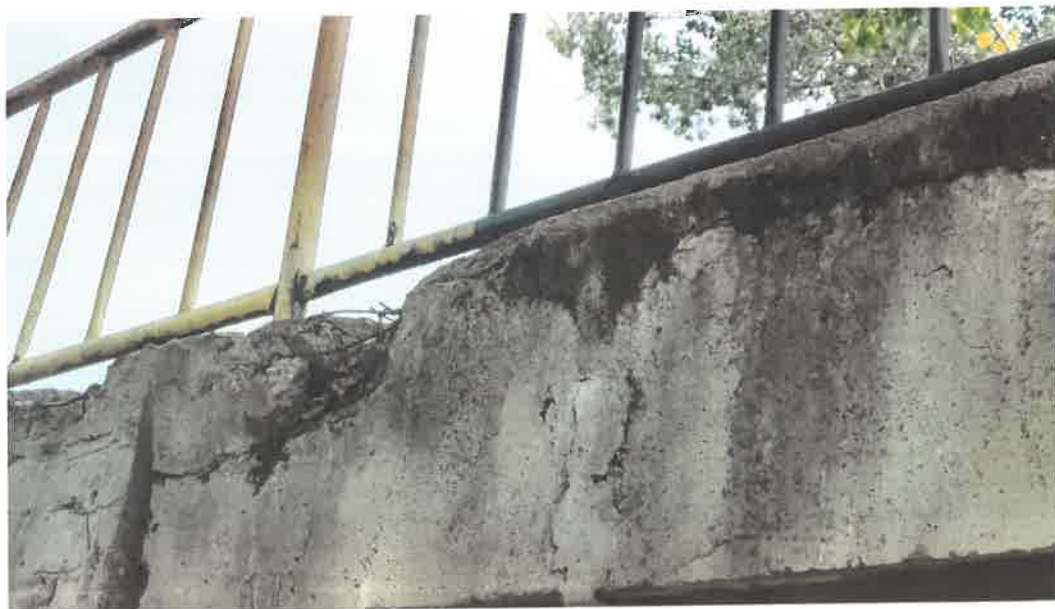
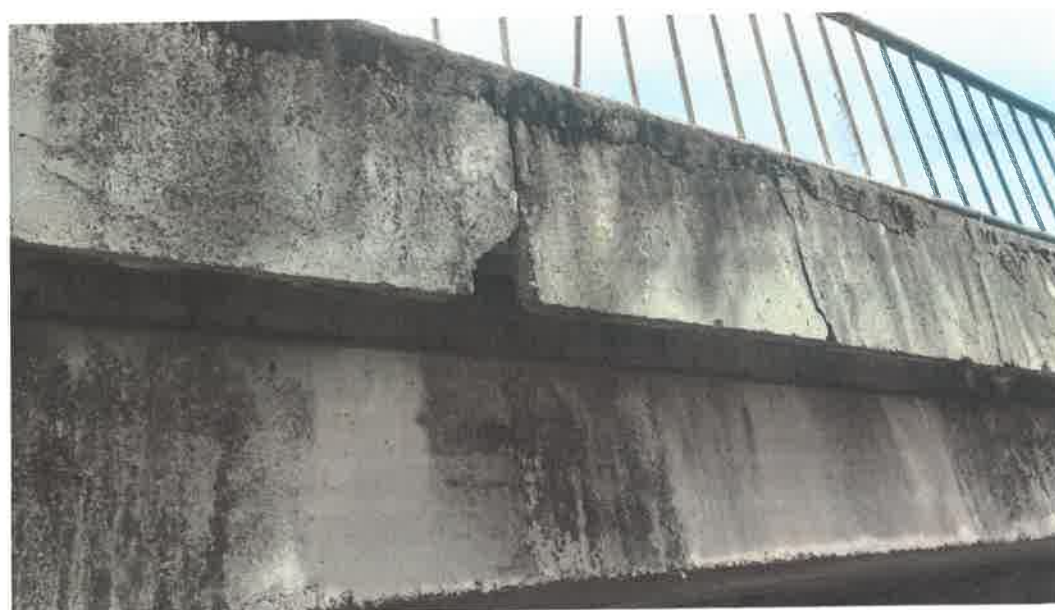
Foto 13,14: Degradari consola de trotuar si lise de parapet

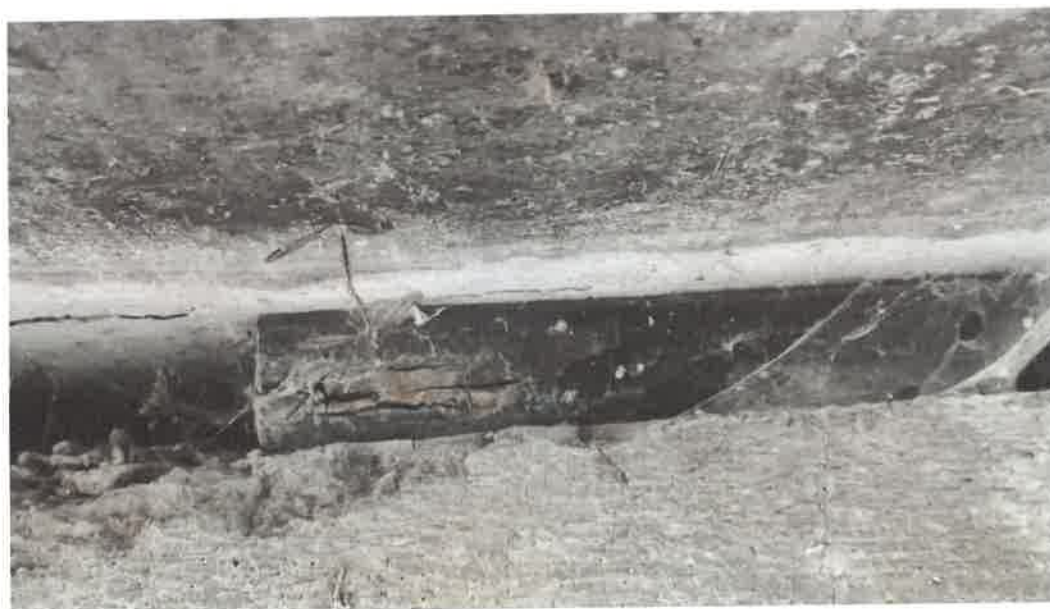
Foto 15: Degradari aparate de reazem
