HOTĂRÂREA Nr.
privind aprobarea documentației tehnice faza D.A.L.I. și a indicatorilor
tehnico-economici pentru obiectivul de investiții - „ÎNLOCUIRE ȘI
MODERNIZARE INFRASTRUCTURĂ GAZON STADION „ILIE OANĂ”
PLOIEȘTI” Strada Stadionului nr. 26, PLOIEȘTI, jud. PRAHOVA

Art. 1. Se aproba documentația tehnică faza D.A.L.I. și indicatorii tehnico-economici pentru obiectivul de investiții - „ÎNLOCUIRE ȘI MODERNIZARE INFRASTRUCTURĂ GAZON STADION „ILIE OANĂ” PLOIEȘTI” Strada

Stadionului, nr. 26, PLOIEȘTI, jud. PRAHOVA, conform Anexei ce face parte integrantă din prezenta hotărâre.

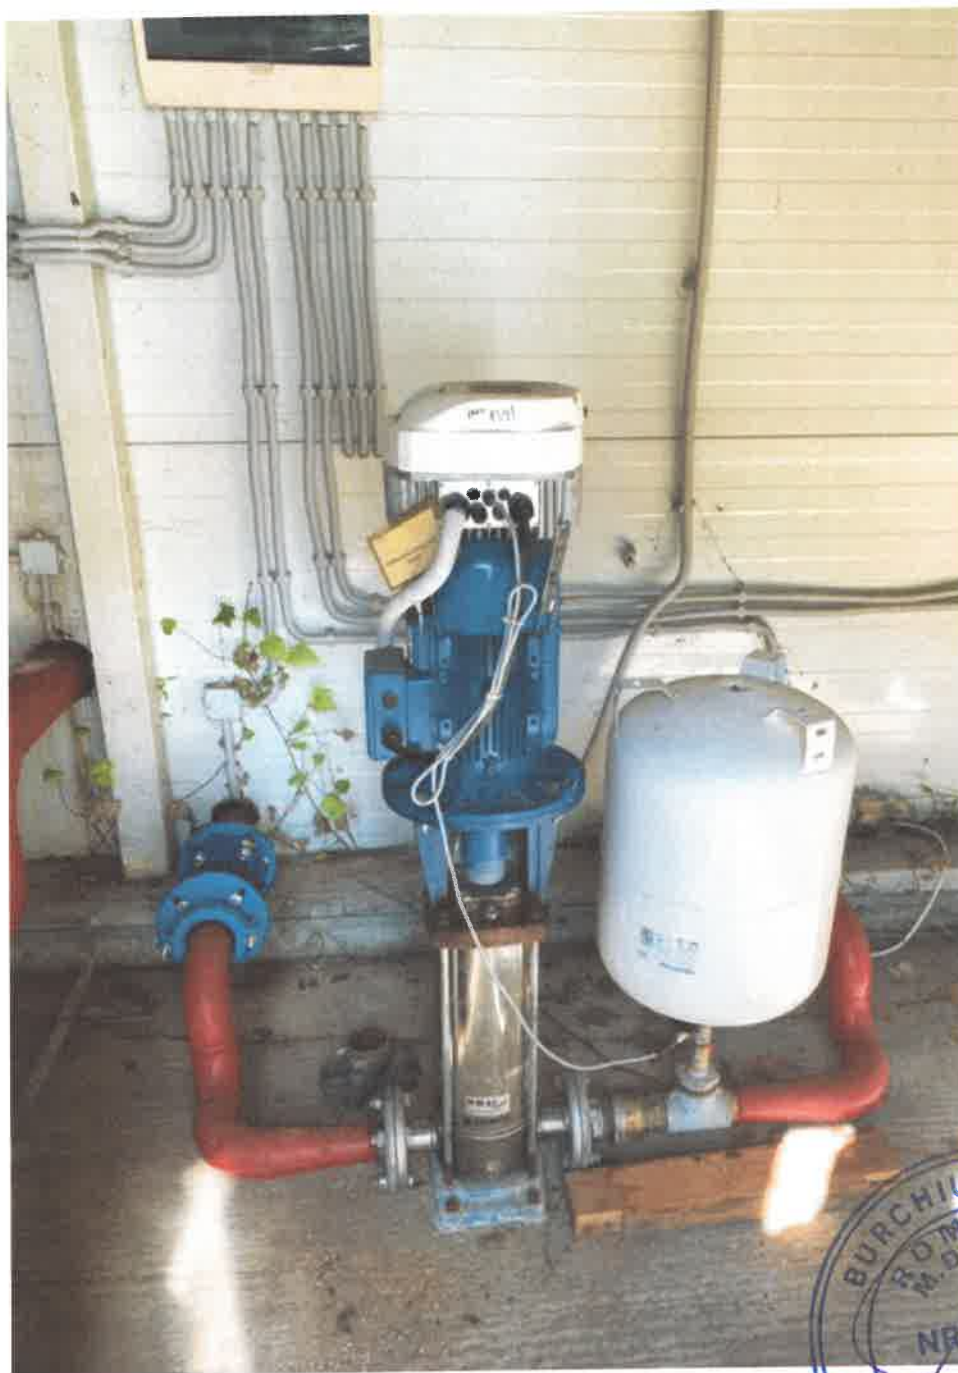
Foto 1: Grupul de pompare pentru irigare

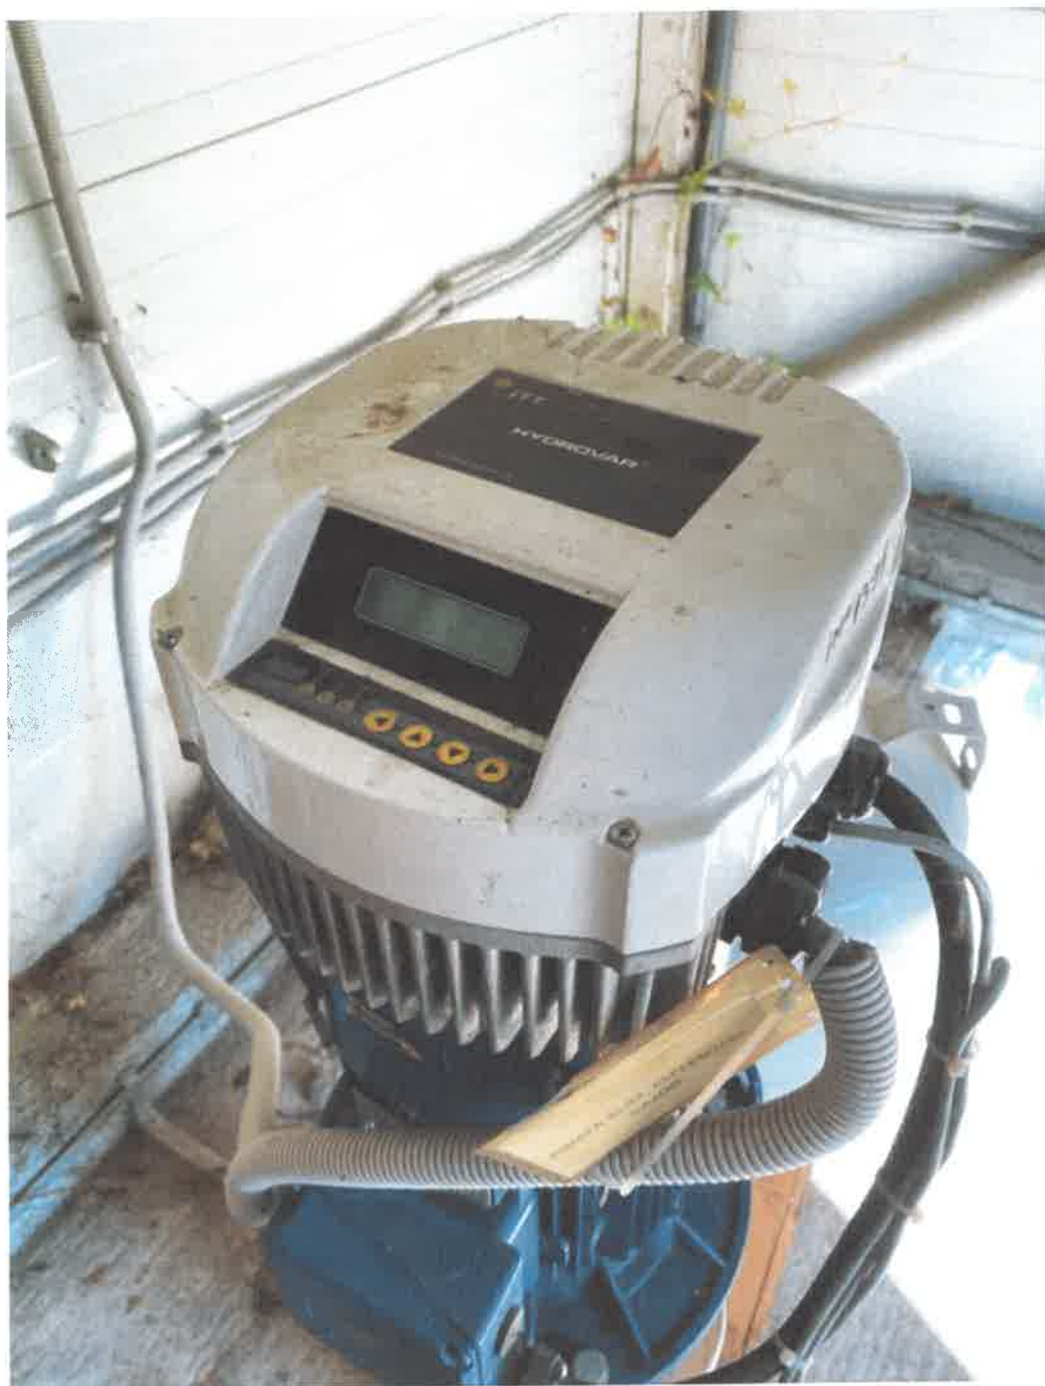
Foto 2 Tabloul de comandă și control al pompei LOWARA, cu display pentru principalii parametri de funcționare ai pompei.

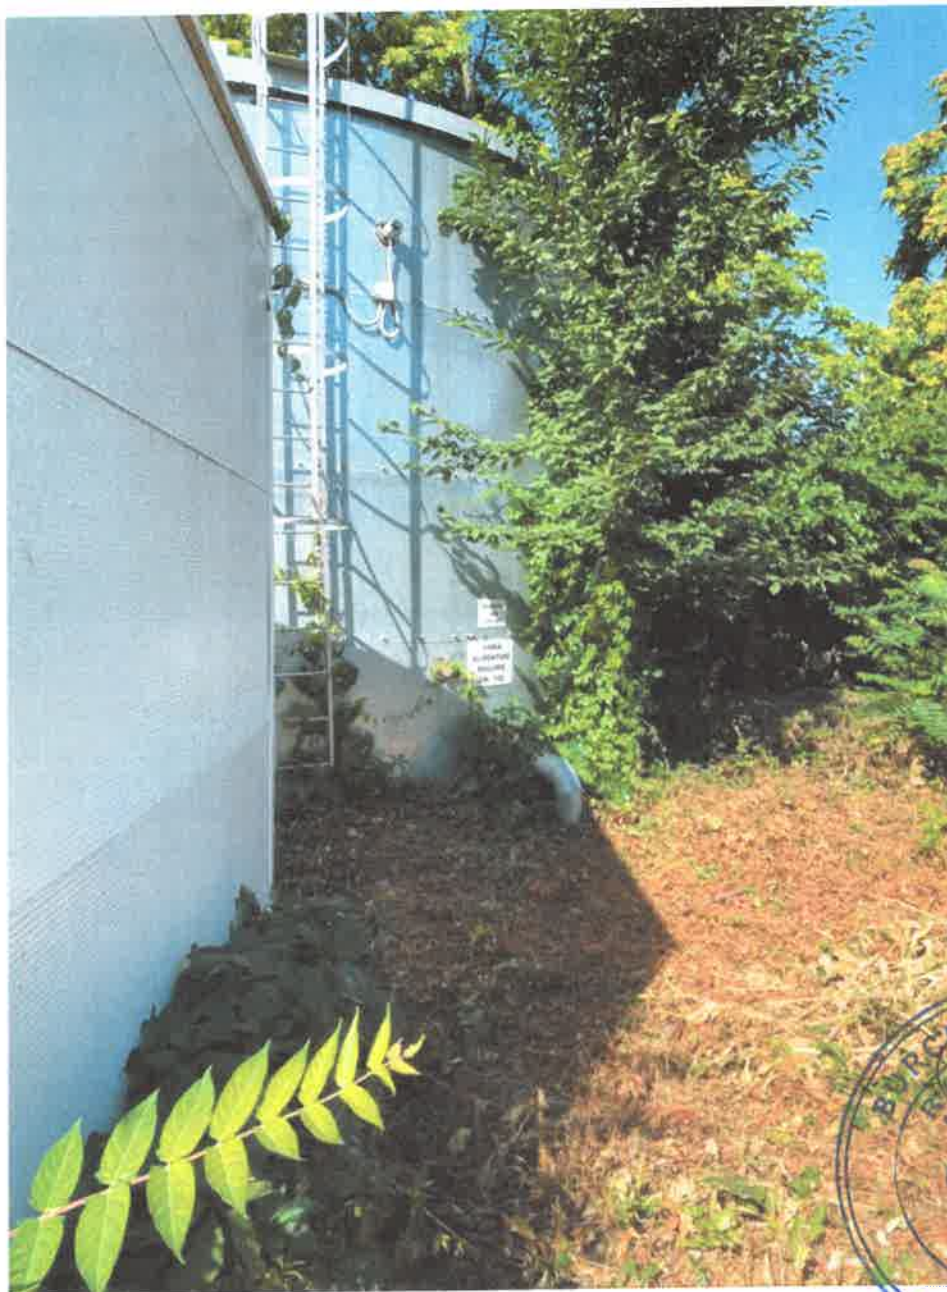
Foto 4 Încăperea stației de pompare și rezervorul metalic suprateran

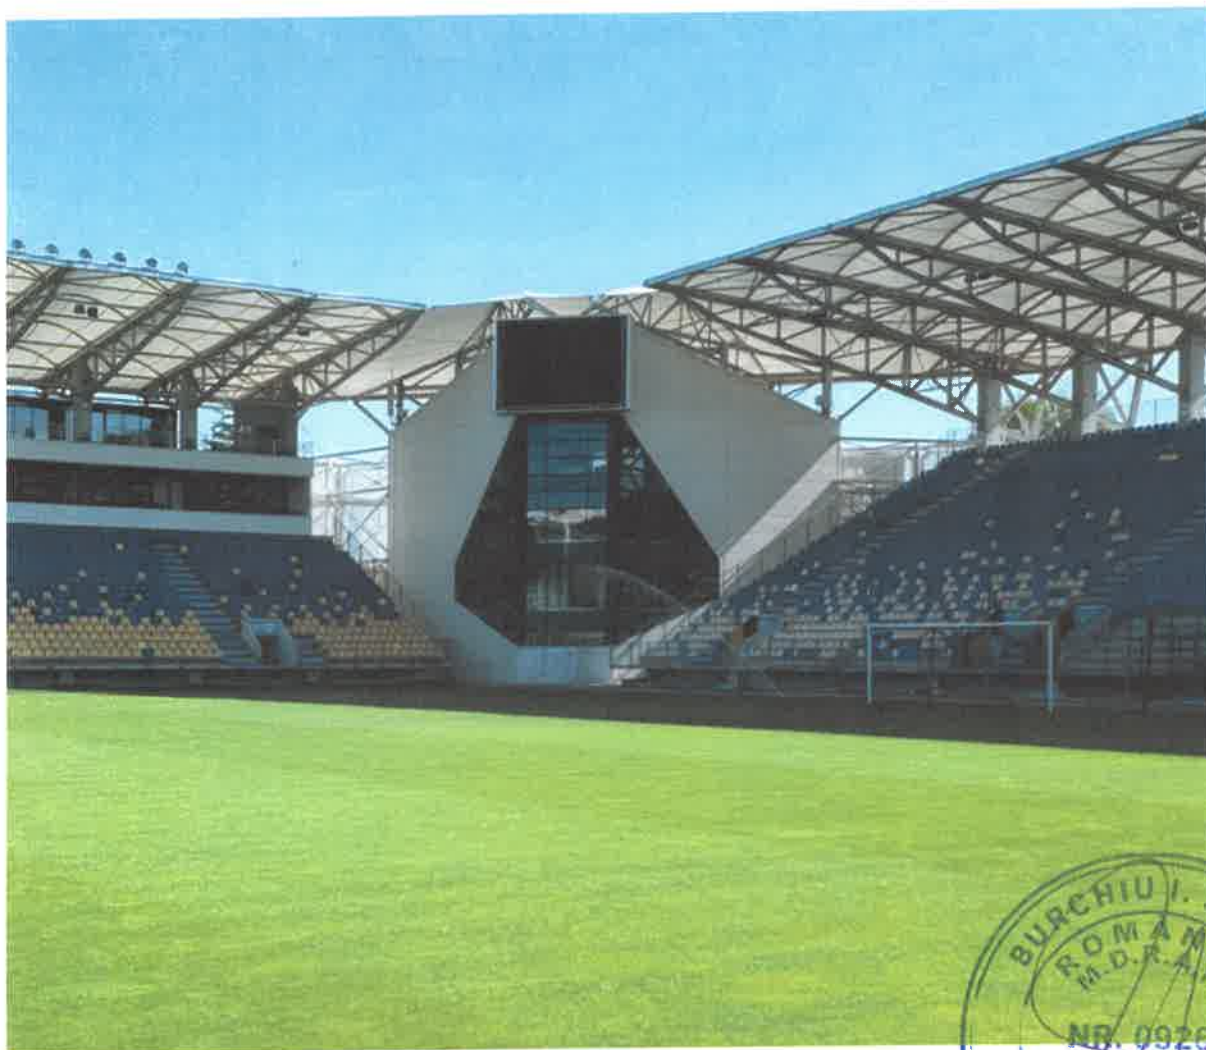
Foto 5 Jetul aspersorului de tip 1 (în funcționare solitară), ultimul de pe latura Est.

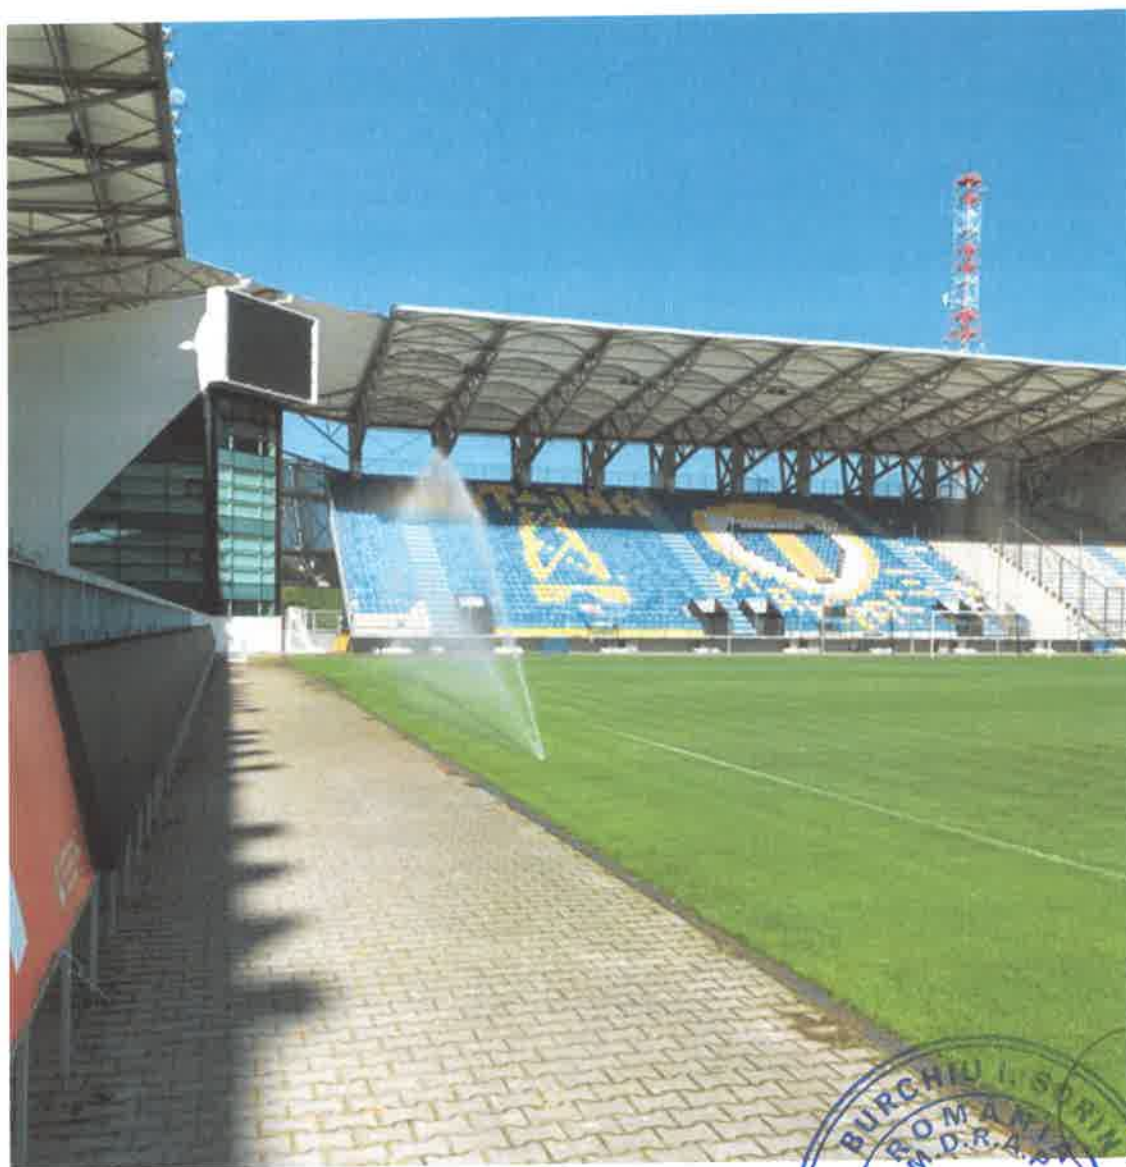
Foto 6 Jetul aspersorului de tip 1 (în funcționare solitară), de pe latura Sud

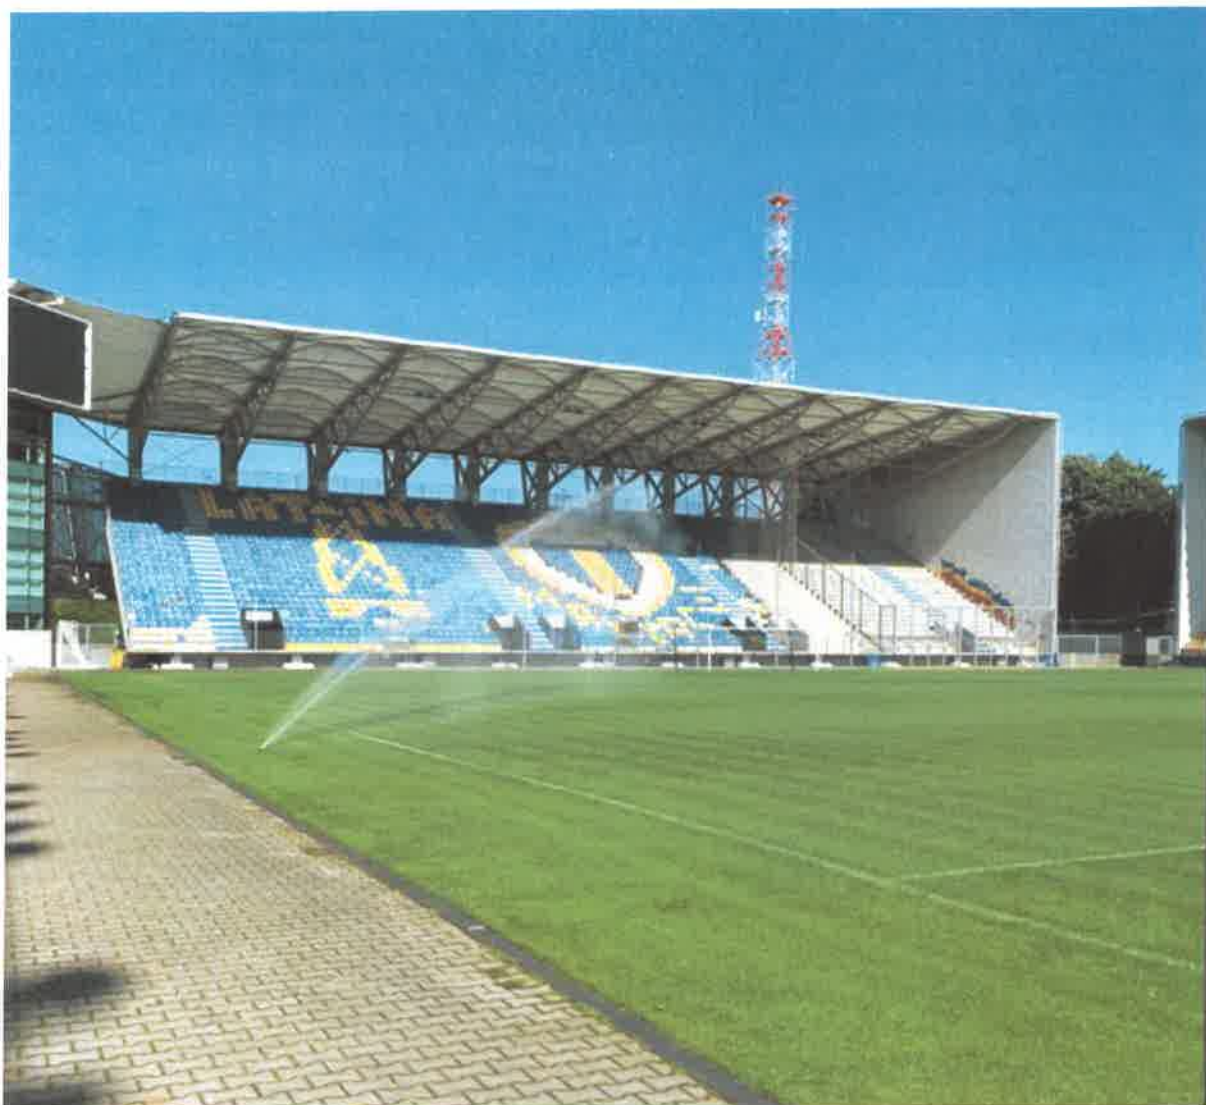
Foto 7 Jetul aspersorului de tip 1 (în funcționare solitară), de pe latura Sud.

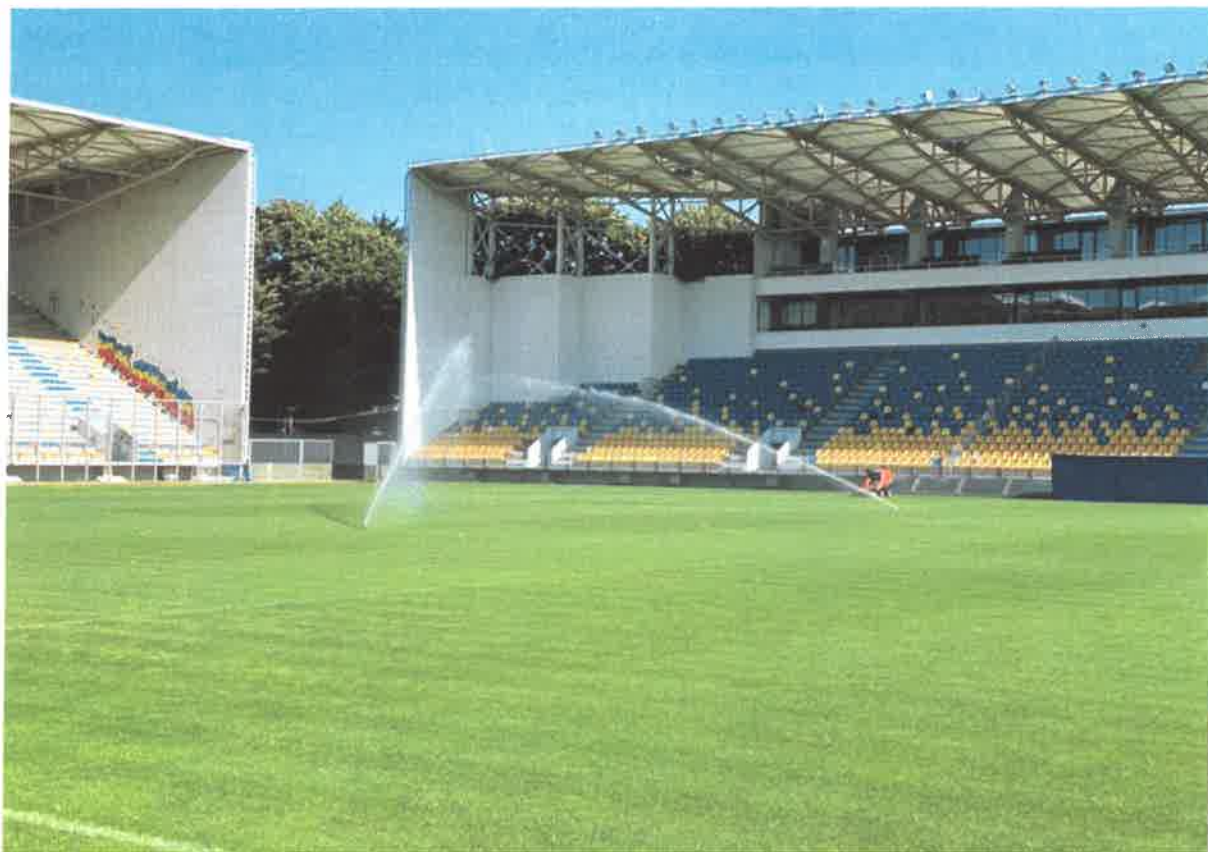
Foto 8 Jetul aspersoarelor de tip 2 (funcționare simultană).

Nu a fost vizualizată funcționarea în regim nominal a aspersoarelor de tip 1 (cu câte 2 funcționând simultan).

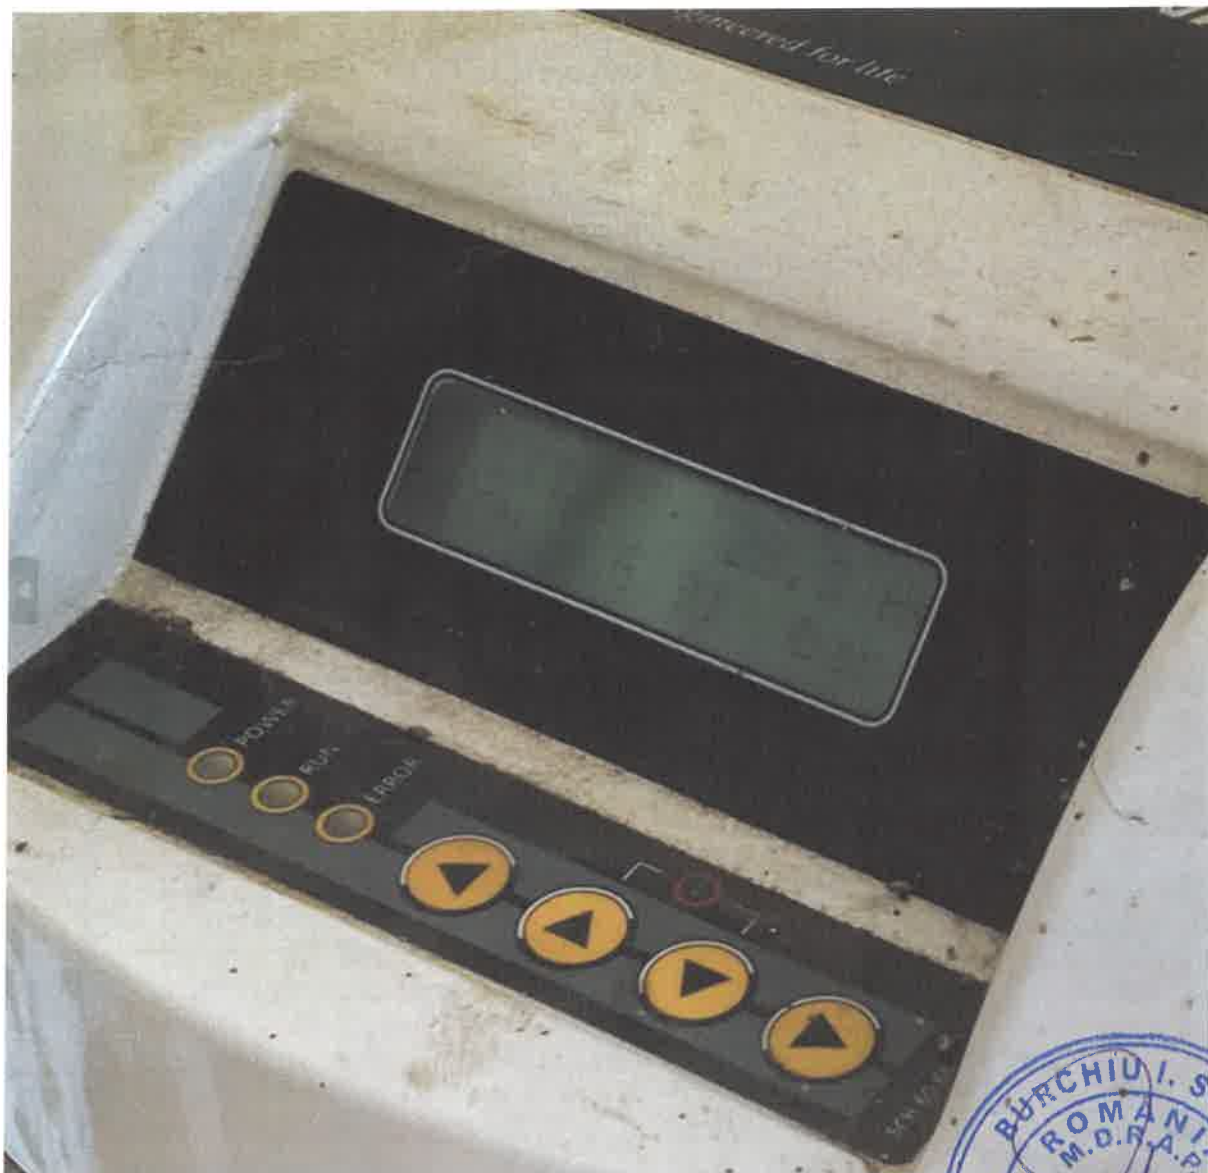
Foto 9 Display-ul pompei LOWARA arată funcționarea acesteia și după ce toate electrovanele au fost închise.

3.1 Analizarea din punct de vedere al etanșeității a sistemului de distribuție al apei de irigare și remedierea eventualelor defecte.

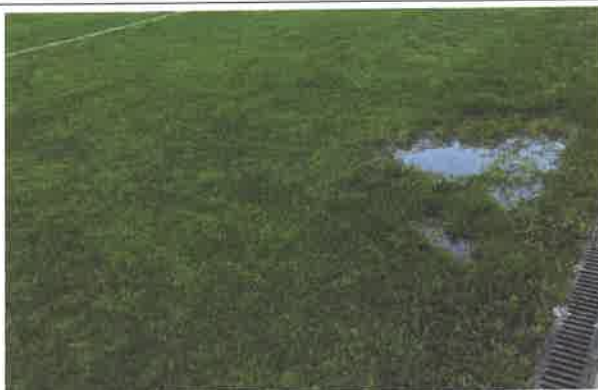
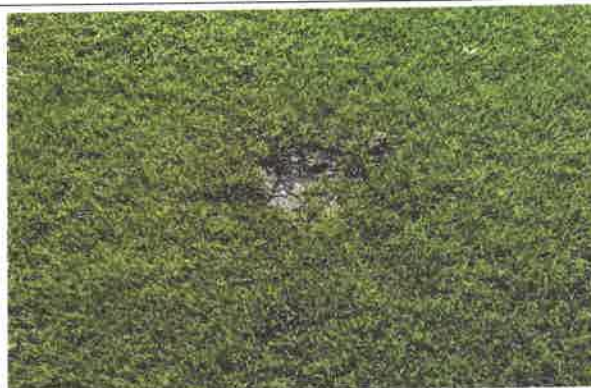
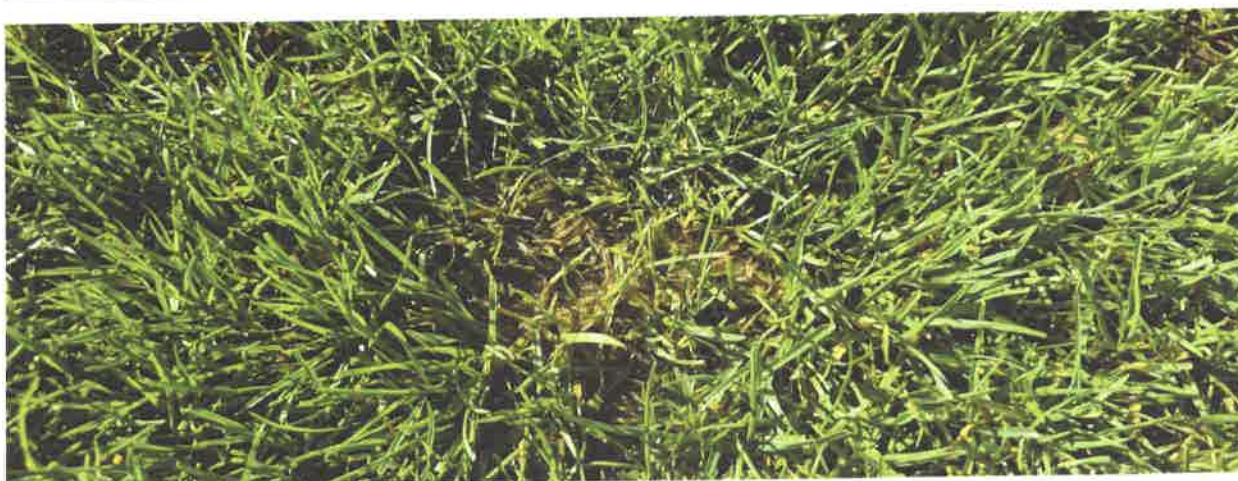
- Sistemul de drenaj al suprafetei sportive nu functioneaza corespunzator, ceea ce conduce la acumularea unor cantitati mari de apa, suprasaturarea suprafetei de joc si sufocarea radacinilor plantelor. S-au observat zone cu efect de baltire a apei. Excesul de apa din sol determina o frecventa mai mare a aparitiei bolilor si a unor buruieni specifice solului umed (poa annua, poa trivialis, trifoi, muschi, alge etc.). Nutrientii din sol sunt prea dizolvati, planta trebuie sa depuna un efort suplimentar ca sa ii obtina si va trebui sa acumuleze apa in exces in frunze ca sa permita radacinii sa absoarba nutrientii. Apa acumulata in frunze conduce in prima faza la schimbarea culorii frunzelor (ingalbenire), iar ulterior la moartea acestora. De asemenea natura stratului de cultura combinata cu excesul de apa conduc la sufocarea radacinilor si a microorganismelor din sol, rezultand astfel o diminuare a nivelului de nutrienti si rarirea plantelor. Umiditatea ridicata conduce la cresterea riscului de aparitie a bolilor si la compromiterea suprafetei de joc, la ingreunarea sau devinerea imposibila a efectuarii lucrarilor de intretinere, putand ajunge la imposibilitatea desfasurarii evenimentelor sportive.

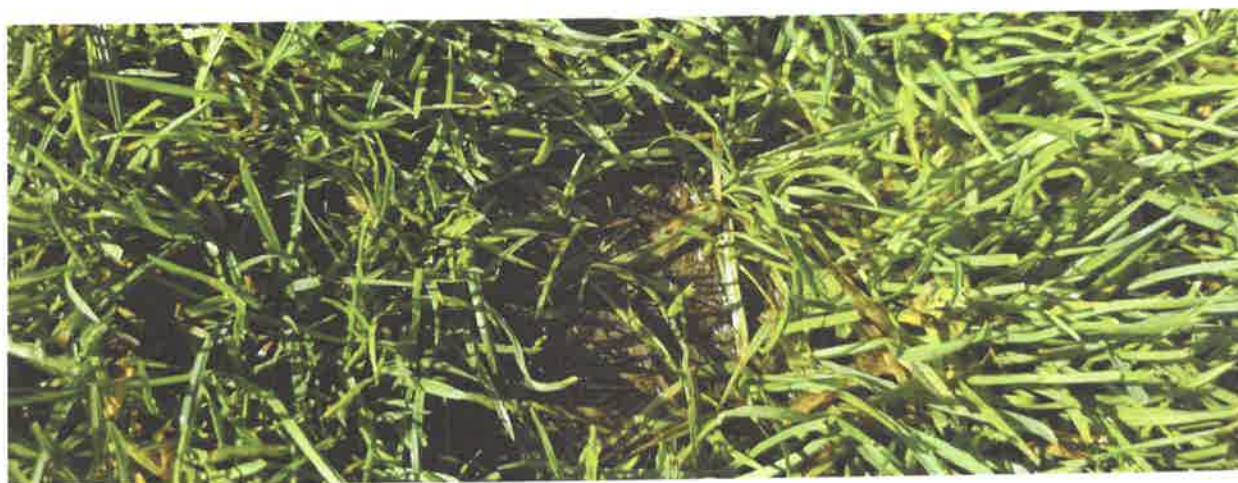
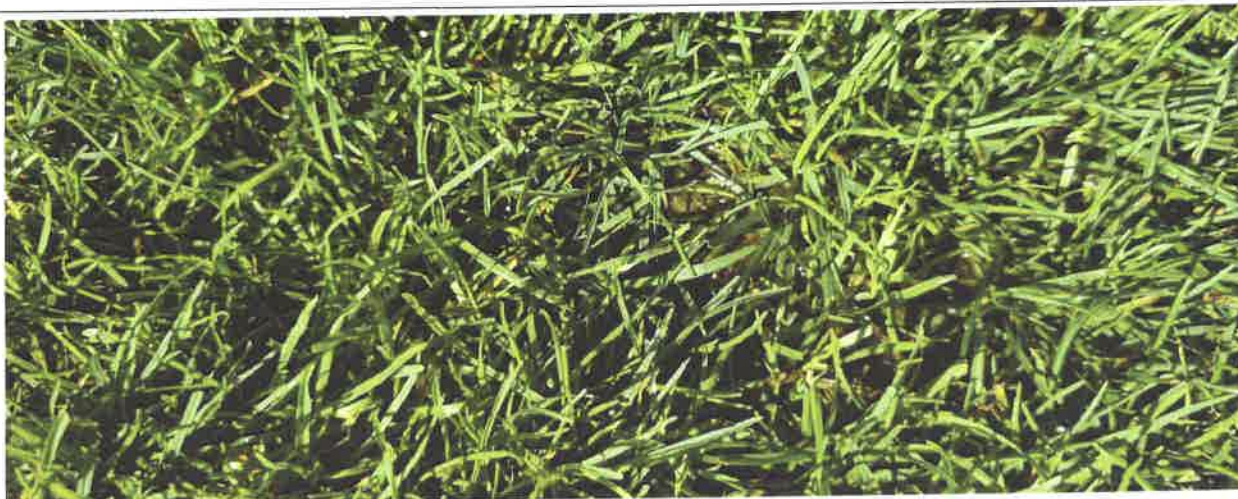
- Substratul de cultura pentru gazon este preponderent argilos si este foarte tasat (este greu permeabil, fapt ce face ca infiltratia apei pentru udarea radacinilor gazonului sa fie insuficienta si totodata nu permite schimbul corect de gaze intre sol si atmosfera – oxigenarea, impetund asupra dezvoltarii si densitatii materialului vegetativ).

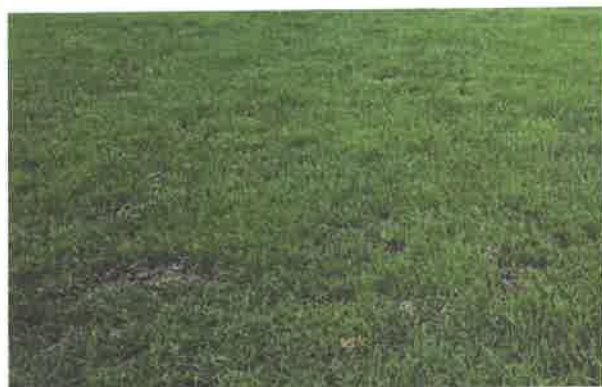
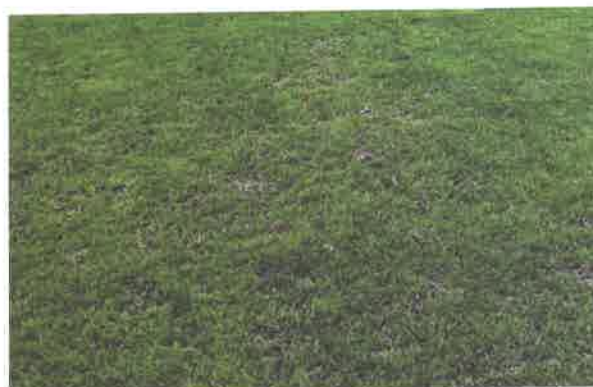
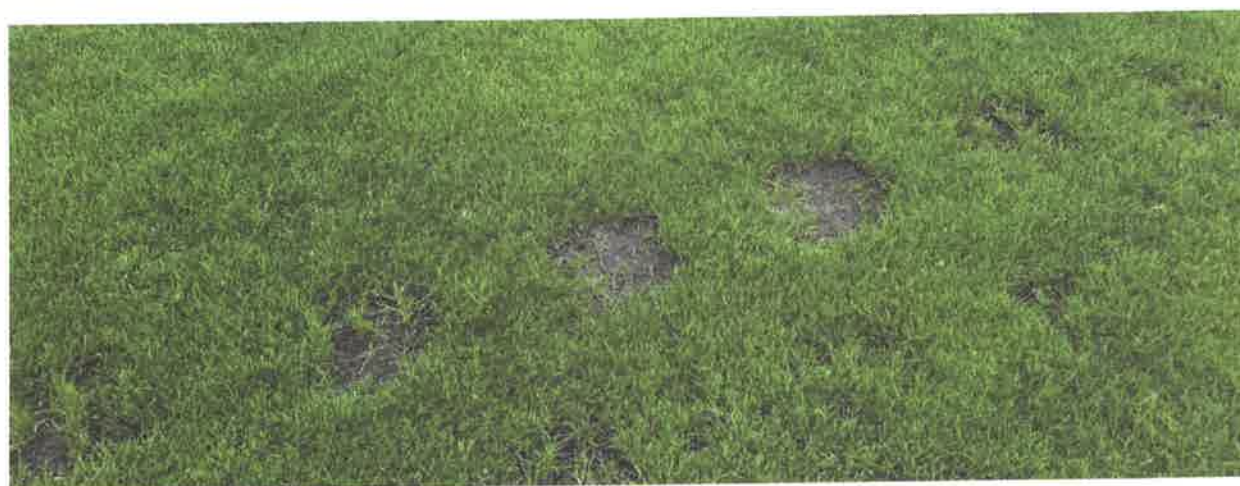
- S-au identificat zone cu gazon rarit, in special zone cu trafic intens. Acestea au ca si principale cauze uzura mecanica repetata, compactarea excesiva a solului, capacitatea de regenerare insuficienta.

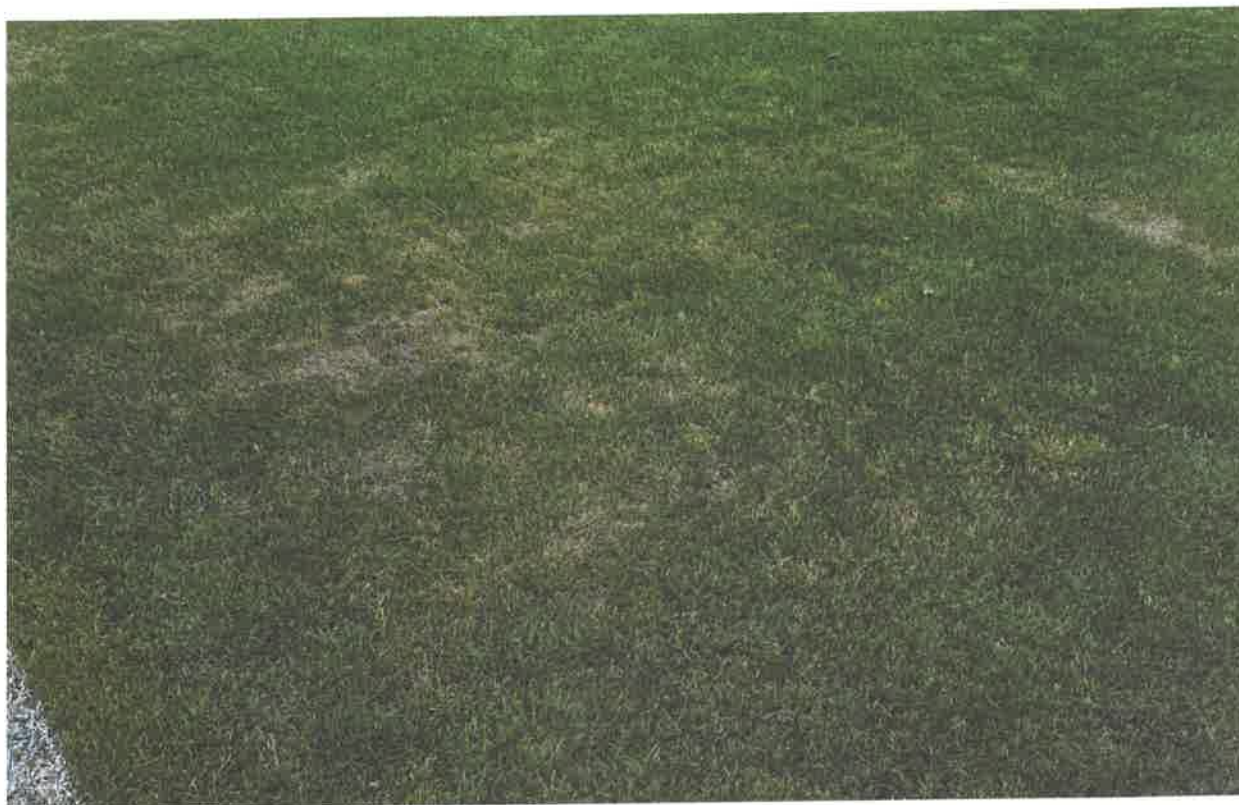
- Gazonul prezinta zone arse sau uscate, cu vegetatie moarta. Aceasta pierdere a vegetatiei poate fi cauzata de irigarea insuficienta, lipsa umiditatii constante, fertilizarea incorecta sau lipsa efectuarii tratamentelor specifice. De asemenea o cauza posibila este compactarea excesiva a substratului de cultura, ceea ce conduce la o suprafata dura, cu infiltratie redusa a apei, avand ca efect imediat slabirea

radacinilor plantelor, scurgerea deficitara a apei si reducerea calitatilor sportive ale suprafetei de joc.

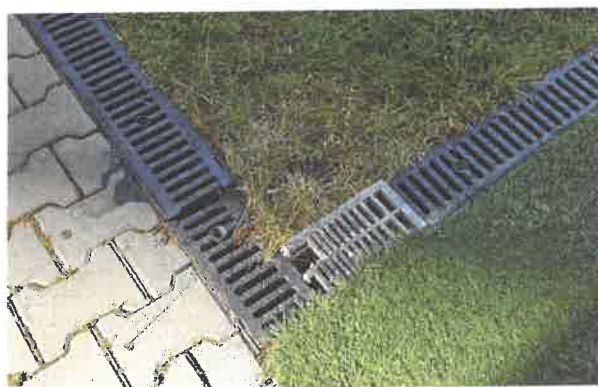
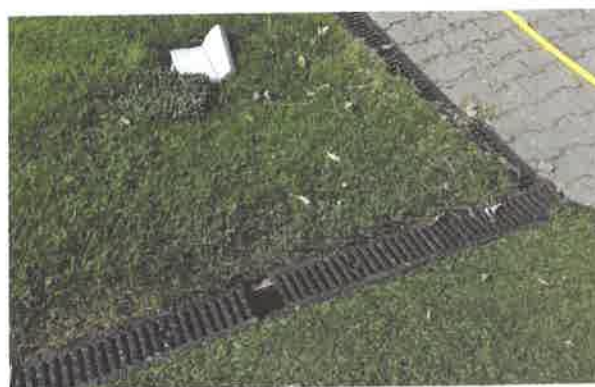
- Elemente ale sistemului de rigola perimetrala, parte a sistemului de drenaj de suprafata, sunt deteriorate, neconforme sau lipsesc, gratarele rigolei nu sunt fixate si aliniate

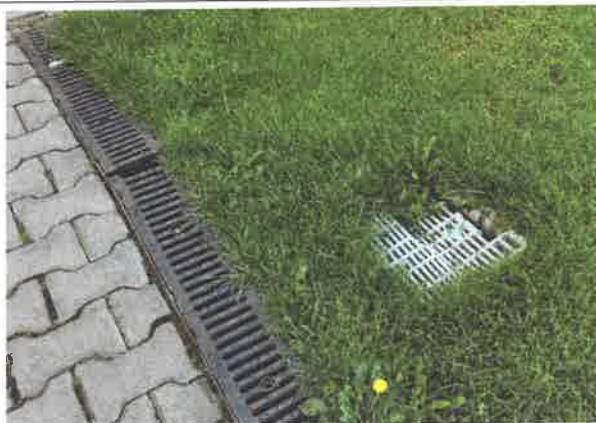
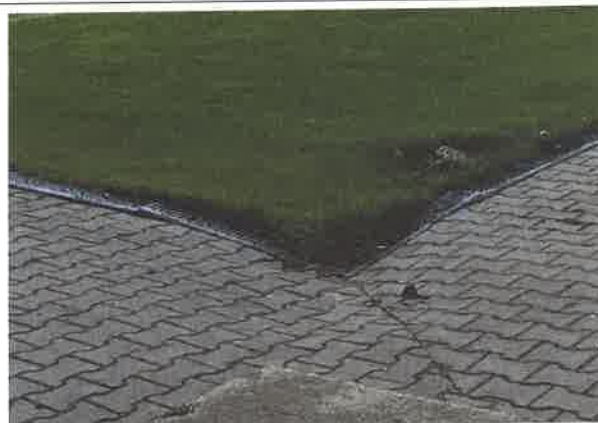
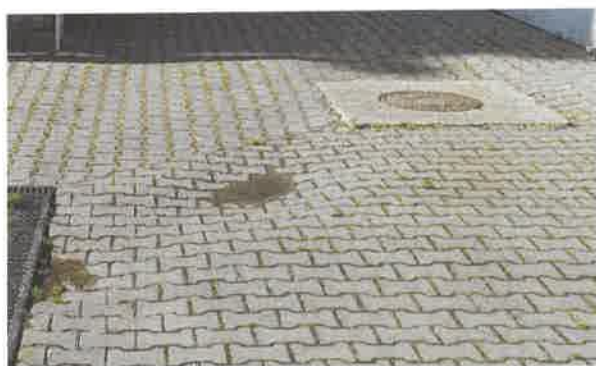
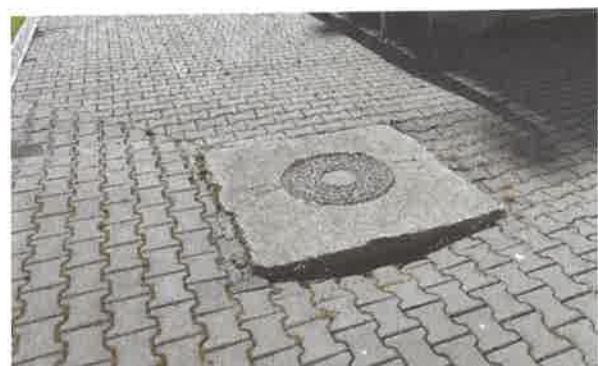
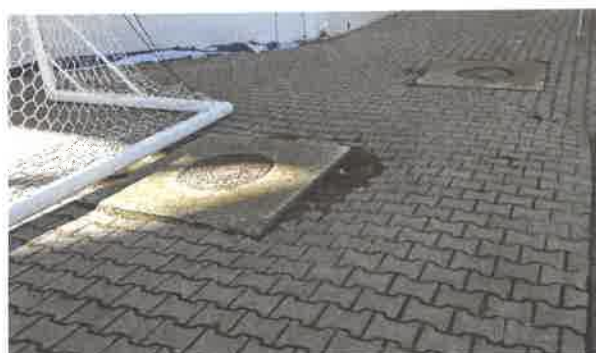
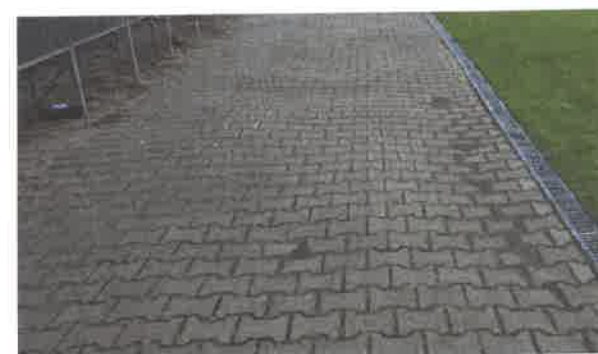
- Aleea de acces si circulatie din jurul suprafetei sportive cu gazon prezinta deficiente structurale, functionale si estetice, respectiv tasari in urma cedarii infrastructurii suport, deplasari laterale, pante incorecte si zone cu baltiri.

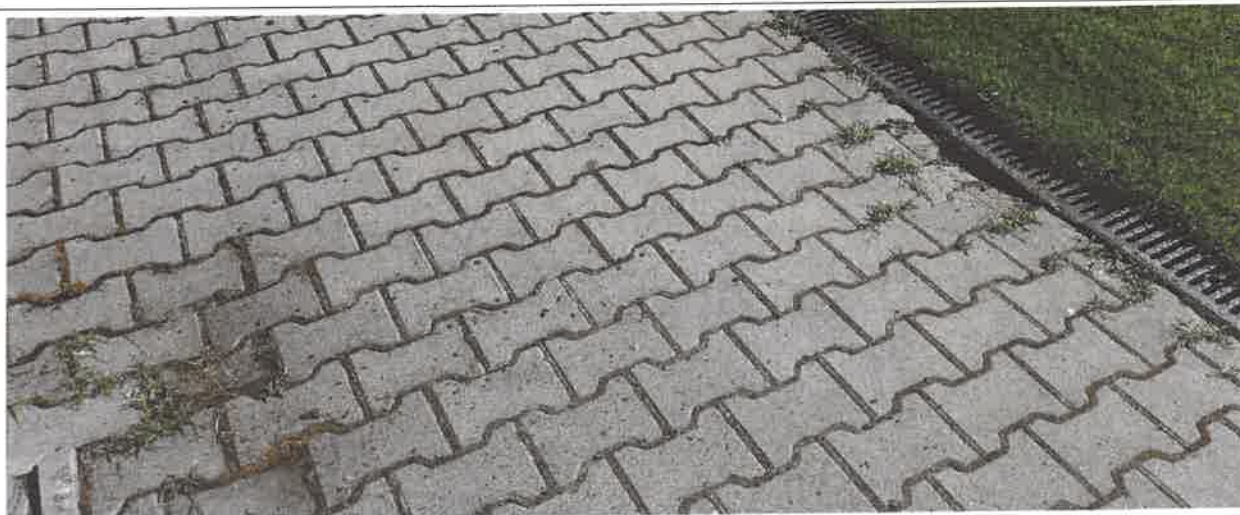
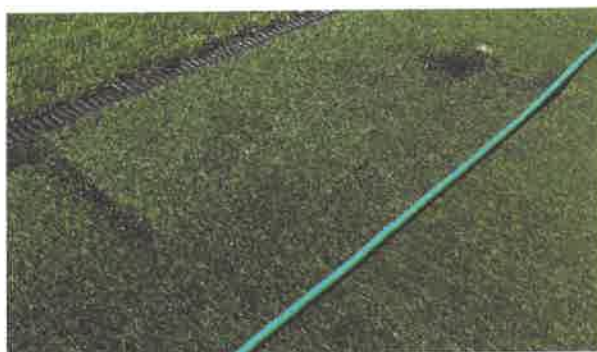
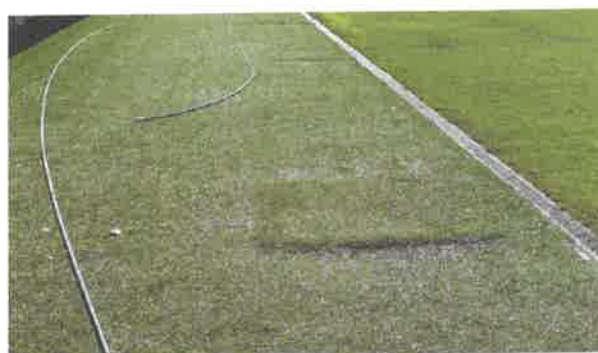
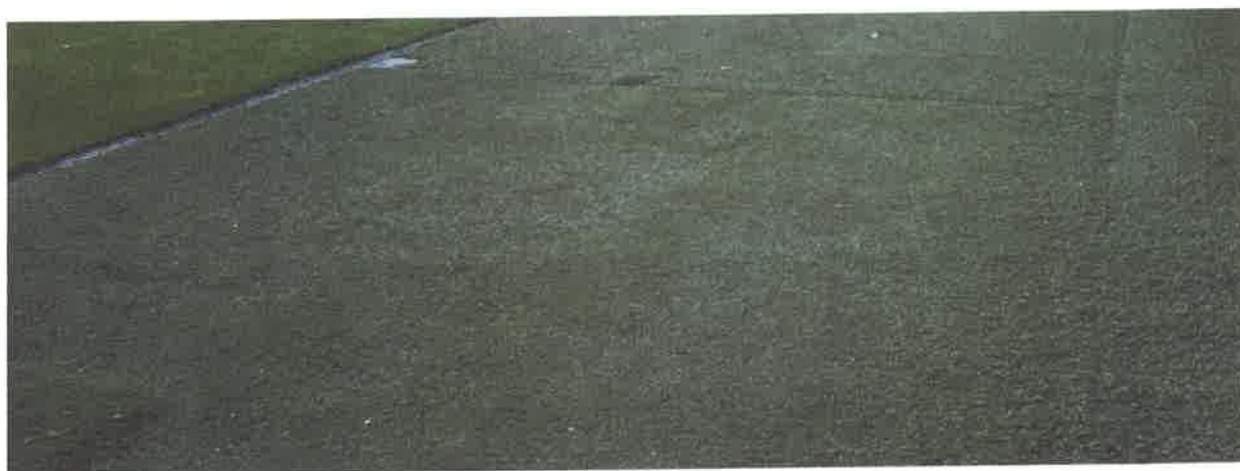
- Suprafata sportiva cu gazon artificial din fata tribunei principale (zona de incalzire a sportivilor) este uzata excesiv, deteriorata si imbatranita. Substratul suport cu pavele din beton prezinta tasari diferite.

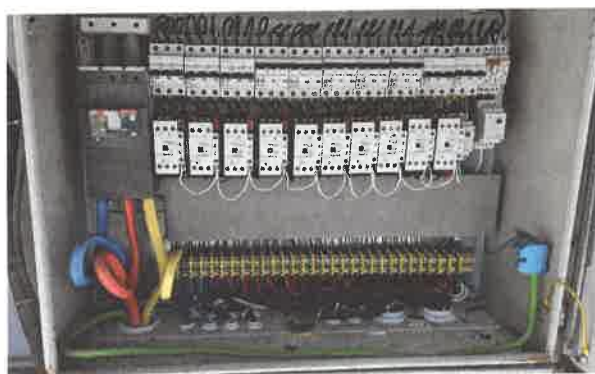
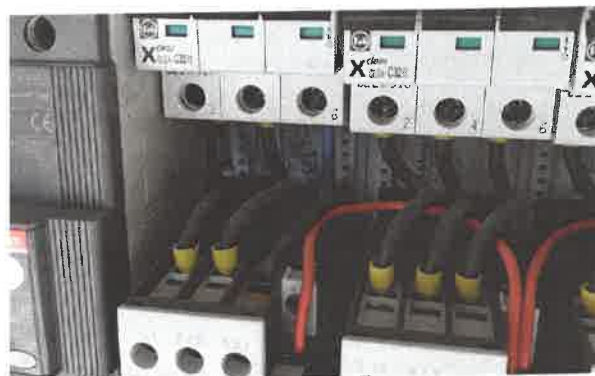
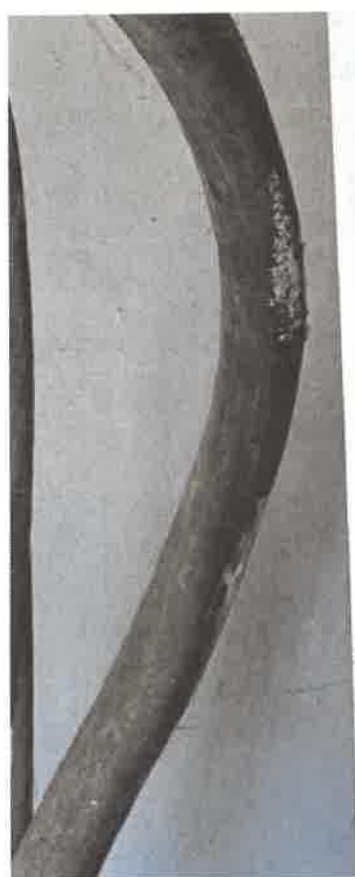
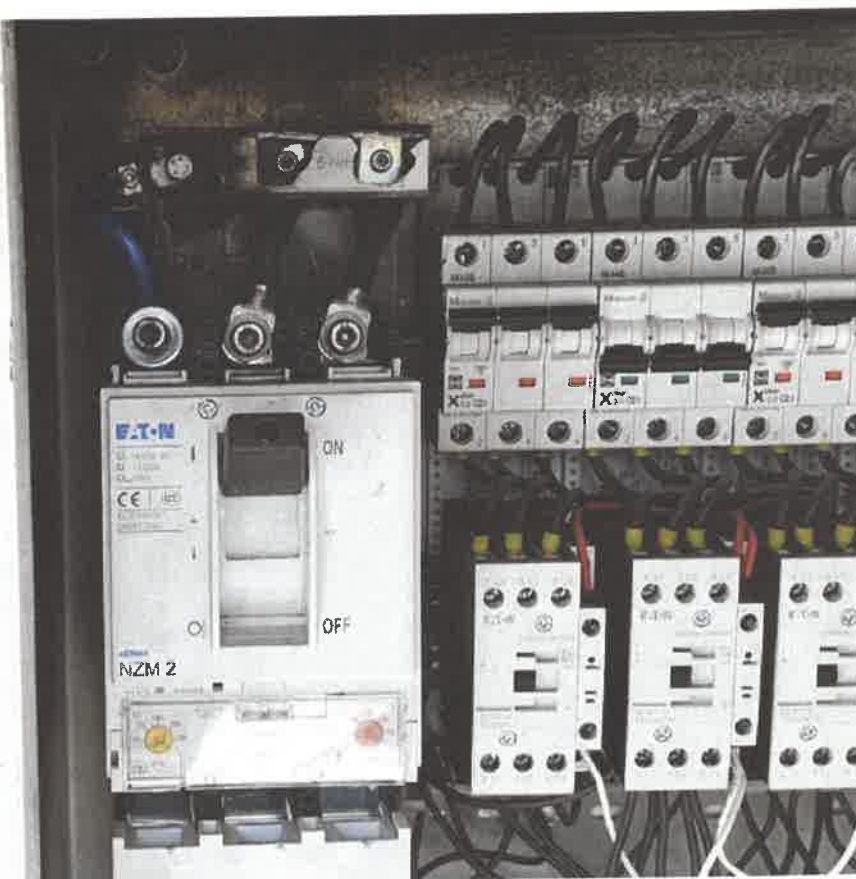
- Sistemul de degivrare electrica a gazonului prezinta deficiente ale adancimii de montaj ale cablurilor de incalzire (cauzate in principal de modificarea nivelului suprafetei de joc existente in urma innisiparilor repetate), conexiuni defectuoase in tablourile

electrice, uzura si decalibrare a disjunctorilor generale cu protectie diferentiala din tablourile electrice, elemente deteriorate in cadrul tablourilor electrice (bare de distributie, contactori), supraincalzirea elementelor de protectie din tablourile electrice cauzata de contactele imperfecte si lipsa ventilatiei, functionarea defectuoasa a automatizarii si supraincarcarea circuitelor de alimentare.
