**privind aprobarea Documentației de Avizare a Lucrărilor de Intervenție și a indicatorilor tehnico - economici pentru proiectul «Renovare clădire - Colegiul Național Mihai Viteazul - Aripa Nord»  
depus în cadrul apelului de proiecte PNRR/2022/C5/2/B.2.1/1, PNRR/2022/C5/B.2.2/1, componenta 5 - Valul renovării, axa 2 - Schema de granturi pentru eficiență energetică și reziliență în clădiri publice, operațiunea B.2: Renovarea energetică moderată sau aprofundată a clădirilor**

**“ELABORAREA DOCUMENTATIE TEHNICE PENTRU EXECUTIE LUCRARI – FAZA D.A.L.I. – COLEGIUL NATIONAL „MIHAI VITEAZUL” – ARIPIA DE NORD – RENOVARE ENERGETICA MODERATA SAU APROFUNDATA A CLADIRILOR PUBLICE”**

**din Bd. Independentei, Nr. 8, Mun. Ploiesti, Jud. Prahova**

**Beneficiar: MUNICIPIULUI PLOIESTI**  
**din Piata Eroilor, Nr. 1A, Ploiesti, Jud. Prahova**  
**Proiect nr. BHC\_008/2023**  
**Faza D.A.L.I**

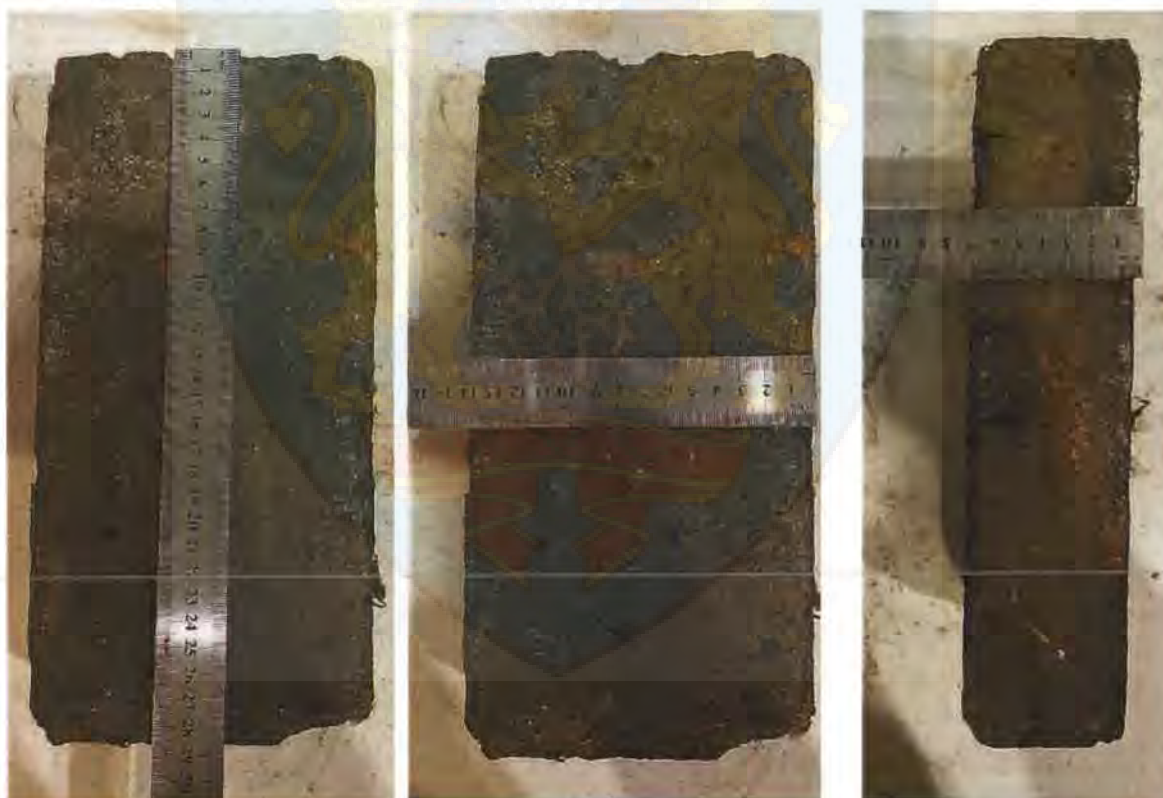
Cărămidă de 28 x 14 x 7 cm:

S-au folosit cărămizi din argilă arsă, rezistența medie de rupere la compresiune a acestora conducând la o calitate de clasa medie C50. Mortarele folosite pentru zidărie sunt mortare cu conținut redus de liant (raport de ciment/nisip de cca 1/5 - 2/5). Din punct de vedere al compoziției chimice, aceste mortare corespund mărcii M10Z-M25Z.

Calitatea slabă a materialelor utilizate este un viciu de alcătuire ce nu putea fi evitat, neexistând la momentul realizării construcției materiale cu proprietăți fizico-mecanice mai mari.

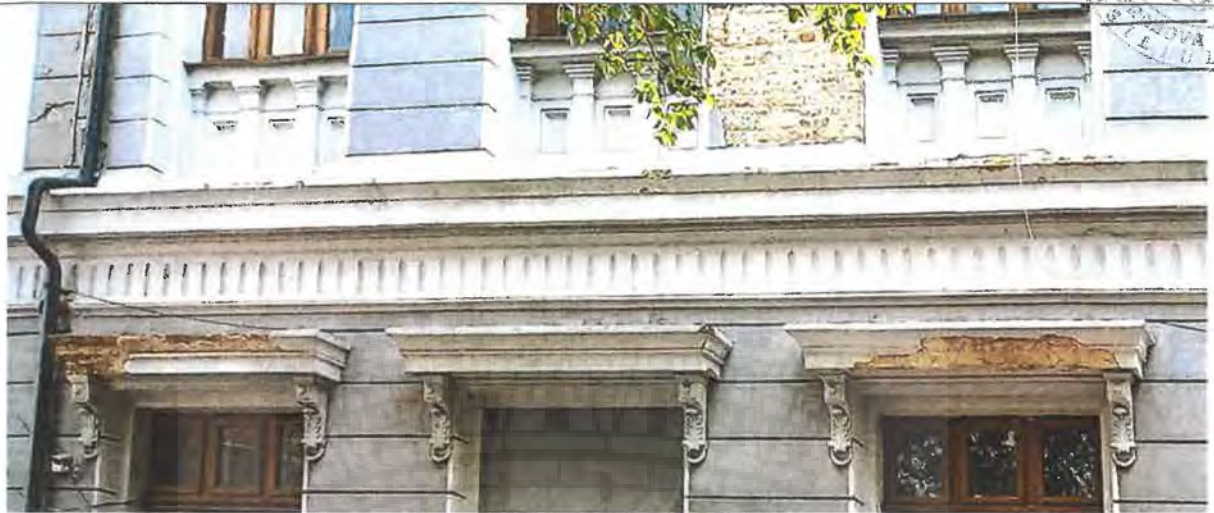
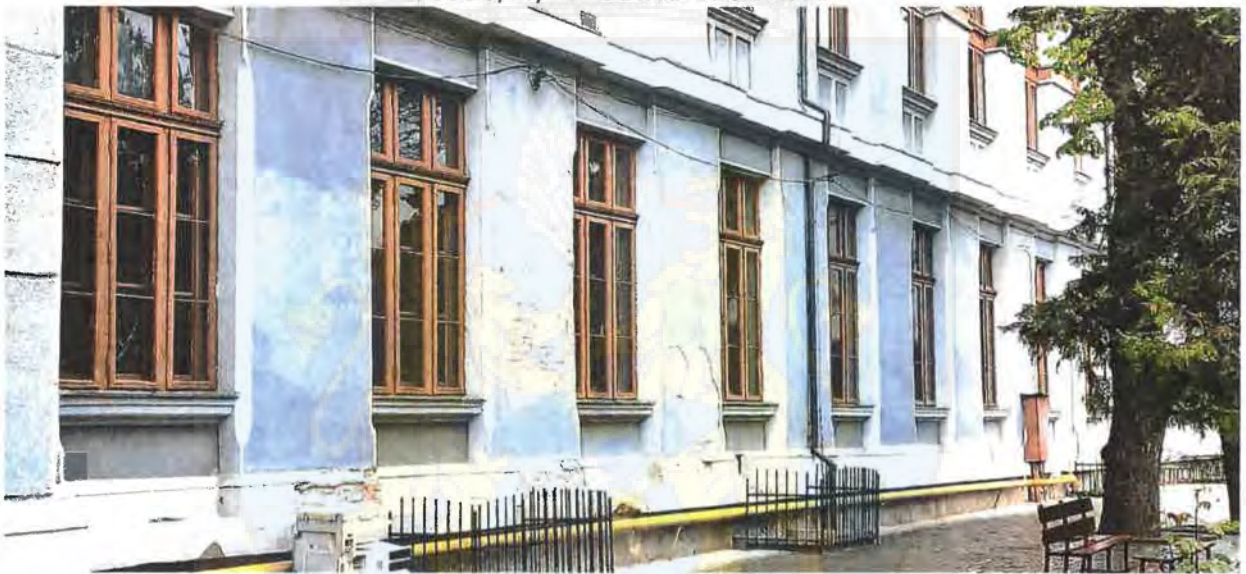
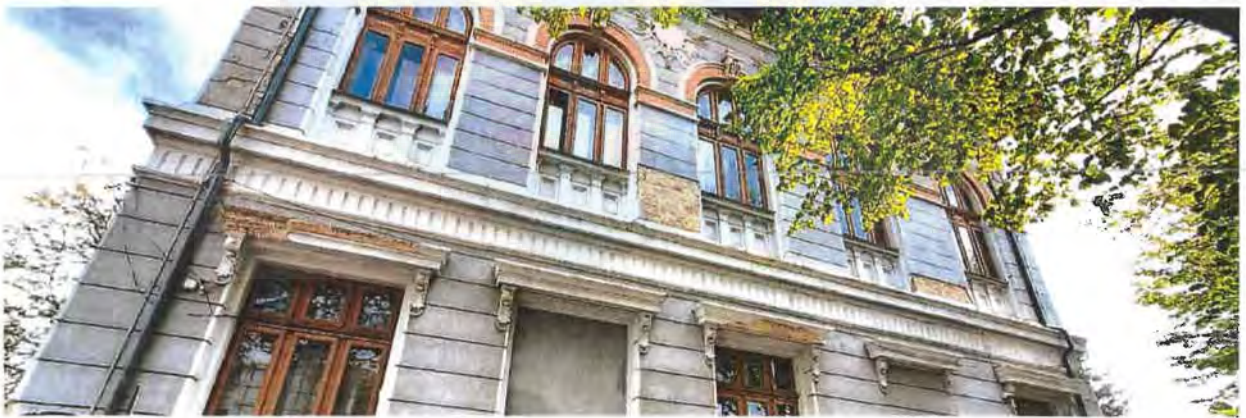
FOTO 9/10/11 – DETALII DEGRADARI
