**privind aprobarea documentației tehnice faza D.A.L.I și a indicatorilor tehnico-economici pentru obiectivul de investiție “Restaurare Monumentul Vânătorilor”**

### RESTAURARE MONUMENTUL VÂNĂTORILOR

data întocmirii documentaţiei: Iulie 2025

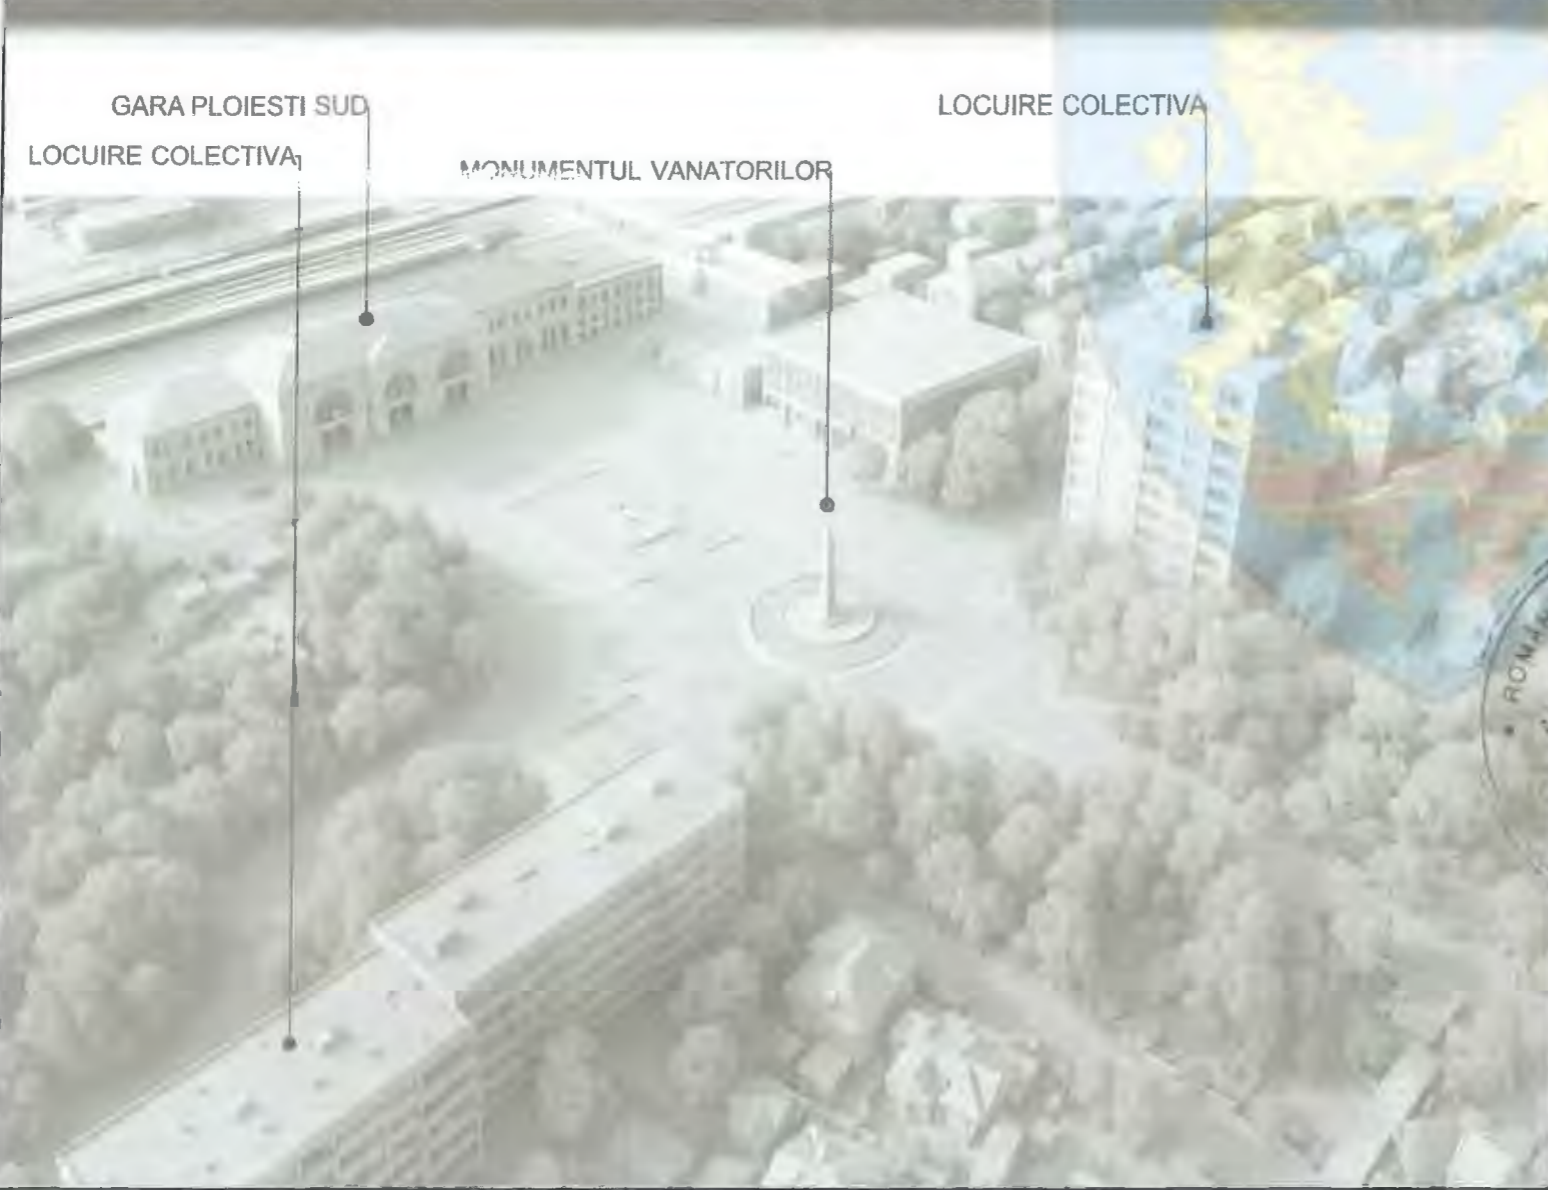
Monumentul nu respectă principiul de figură-fond, fiind insuficient evidențiat în contextul urban actual. Din cauza amplasării și a densității vizuale a fondului construit din jur, silueta sa monumentală se pierde în peisajul orașului, afectând lizibilitatea compoziției și diminuând impactul vizual și simbolic al ansamblului.

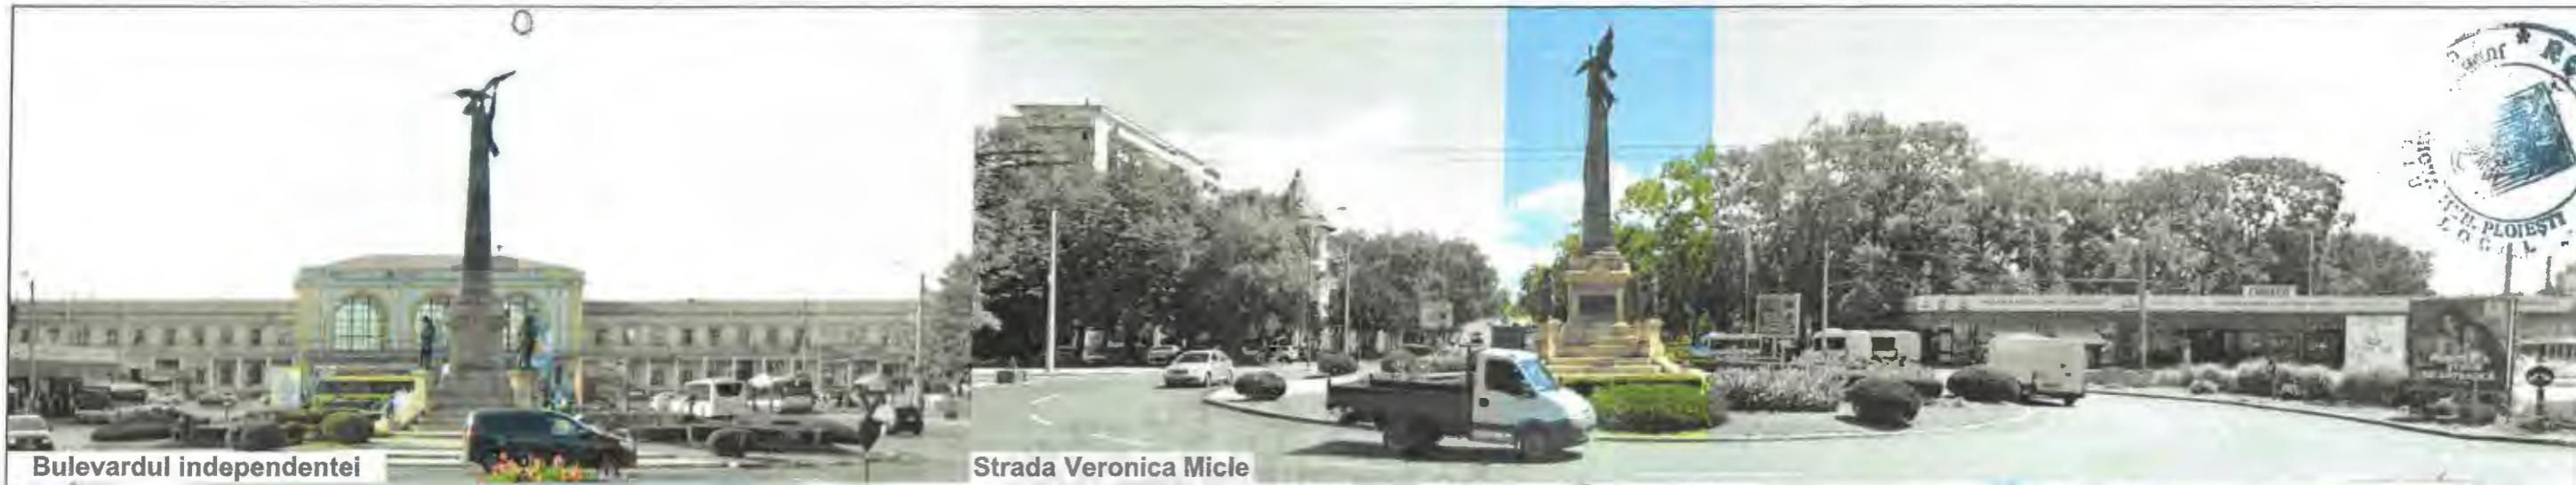
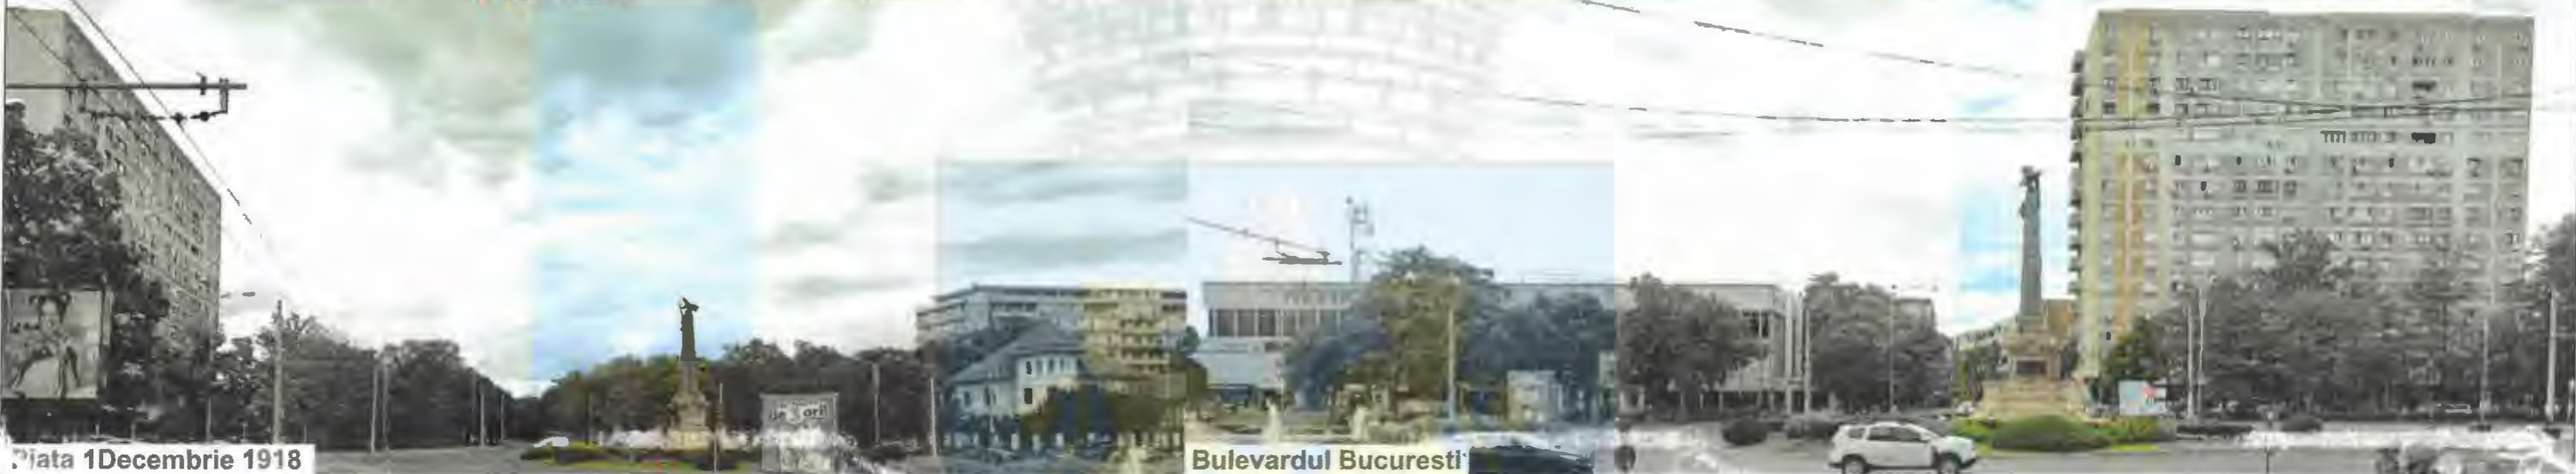
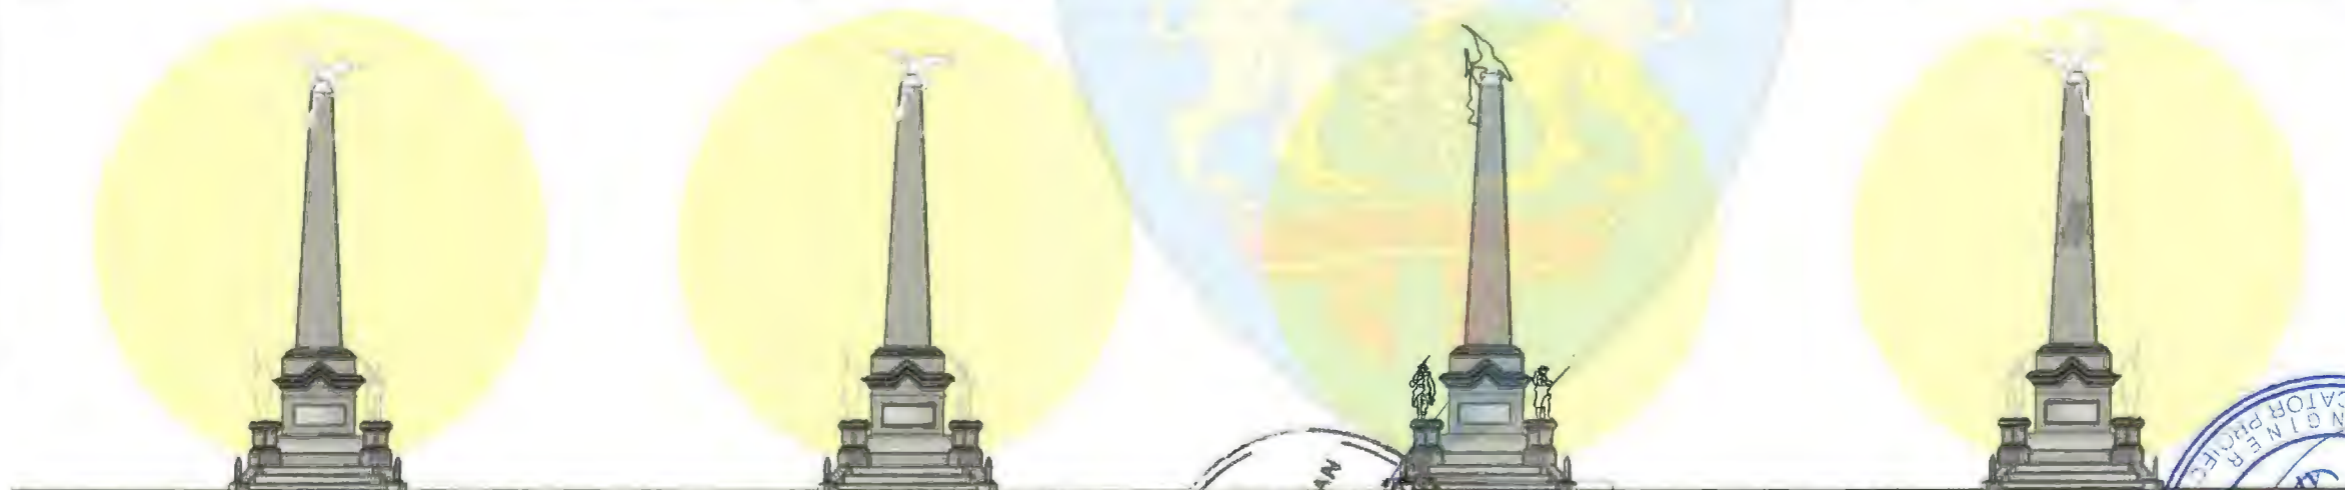
PROIECT		RESTAURARE MONUMENTUL VÂNĂTORILOR		Faza: <b>D.A.L.I</b>
Sef Proiect	MCC.ARH. IONESCU CORNELIU	Scara:	Titlu planșe	Pi. nr. <b>A.09</b>
Proiectat	arh. Radu Murasan	1: 300	<b>PERSPECTIVE STRADALE</b>	
Desenat	arh. Radu Murasan	03.2025

**NOTA**  
 Monumentul nu respectă principiul de figură-fond, fiind insuficient evidențiat în contextul urban actual. Din cauza amplasării și a densității vizuale a fondului construit din jur, silueta sa monumentală se pierde în peisajul orașului, afectând lizibilitatea compoziției și diminuând impactul vizual și simbolic al ansamblului.
