**HOTĂRÂREA NR. 471**

**privind aprobarea documentației tehnice faza Studiu de Fezabilitate și a indicatorilor tehnico-economici pentru obiectivul de investiție „Amenajarea zonei aferente pâ râului Dâmbu prin lucrări de decolmatare, cât și reabilitarea și amenajarea malurilor pâ râului și a zonelor adiacente ”**

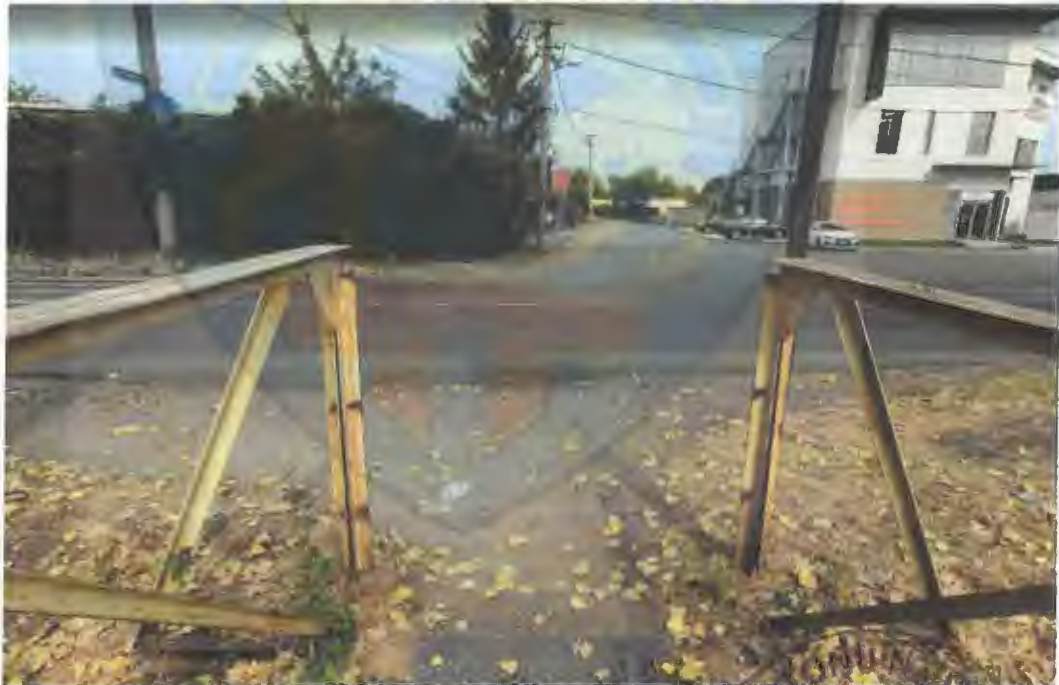
*Rampa dinspre strada Apelor*

**Rampele de acces** la pasarela pietonala sunt constituite din trotuarul strazii Cornatel, pe malul drept, respectiv de acostamentul strazii Apelor, pe malul stang. Calea pe rampe este din beton asfaltic (rampa dinspre strada Cornatel) respectiv din pamant (rampa dinspre strada Apelor). Calea pe rampe este degradata.

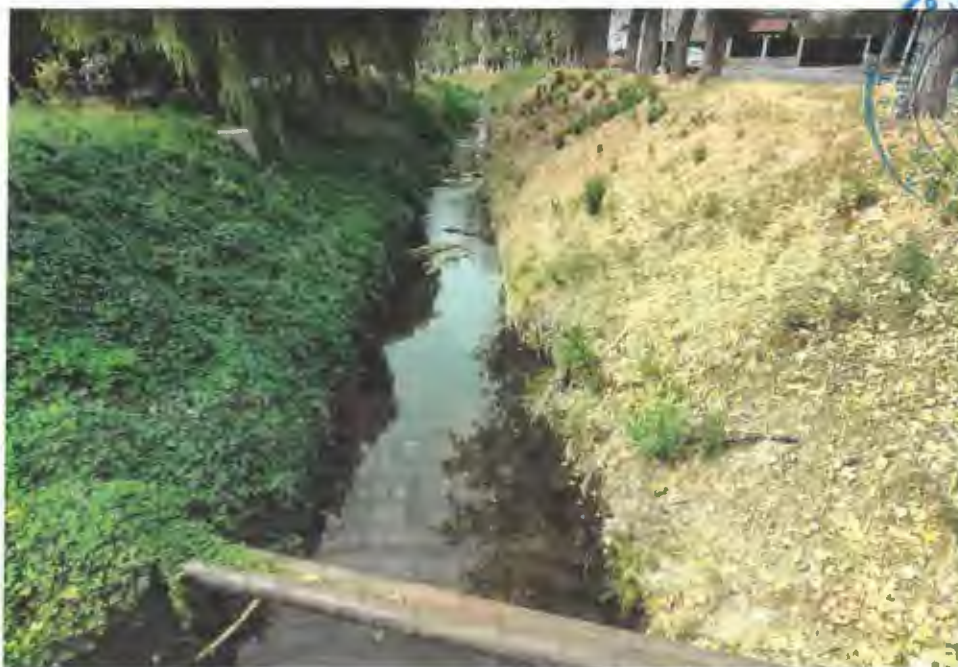
In zona pasarelei albia paraului Dambu a fost amenajata in asa, in prezent, aceasta este degradata si acoperita de vegetatie si deseuri.

*Vedere albie in amonte*

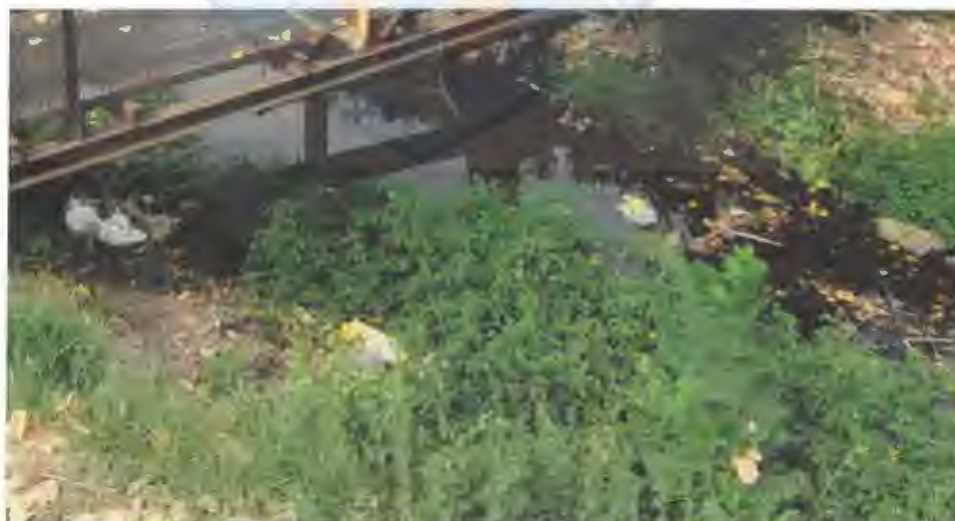
*Vedere albie sub pasarela*

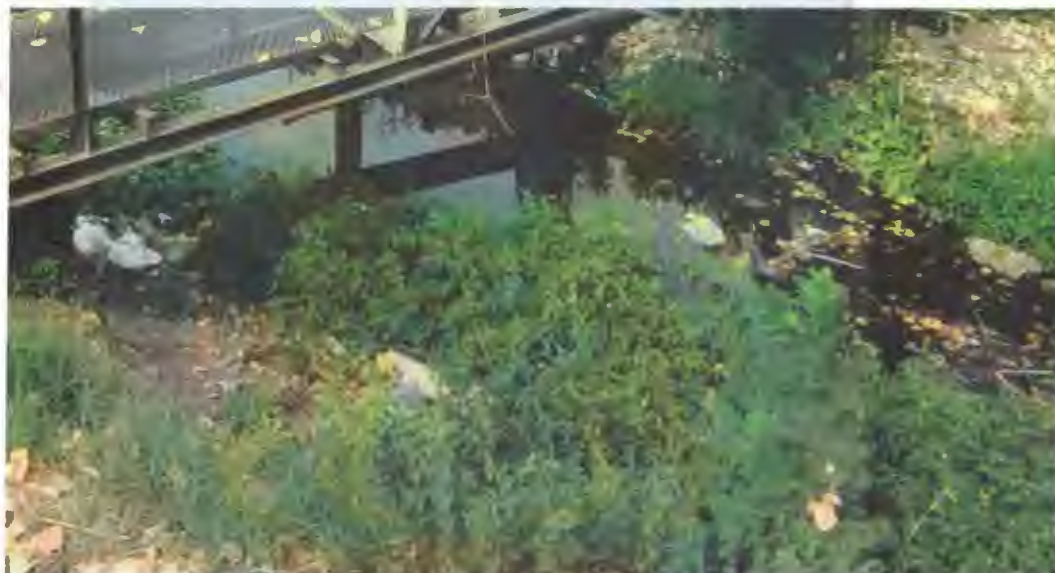
In zona pasarelei pietonale albia paraului Dambu a fost amenajata insa, in prezent, aceasta este degradata, acoperita de vegetatie si deseuri, iar talvegul are tendinta de coborare.

*Vedere albie sub pasarela*

- lucrări de degajare, calibrare si profilare a albiei sub pasarela, în amonte și în aval, astfel incat apa sa tranziteze intreaga deschidere a pasarelei;

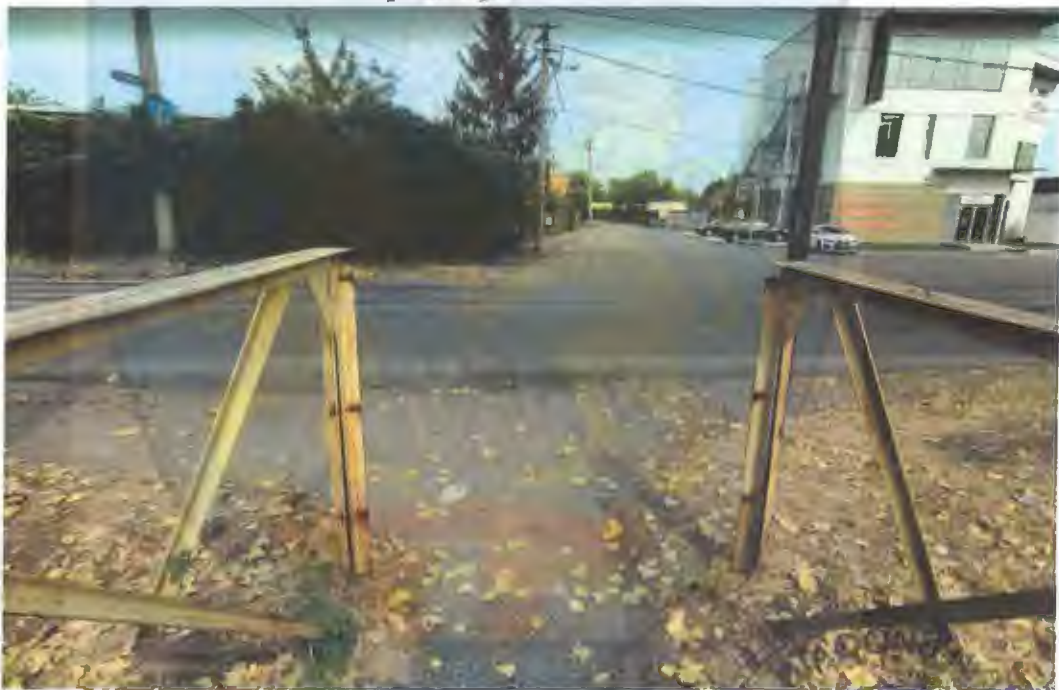
*Rampa dinspre strada Apelor*

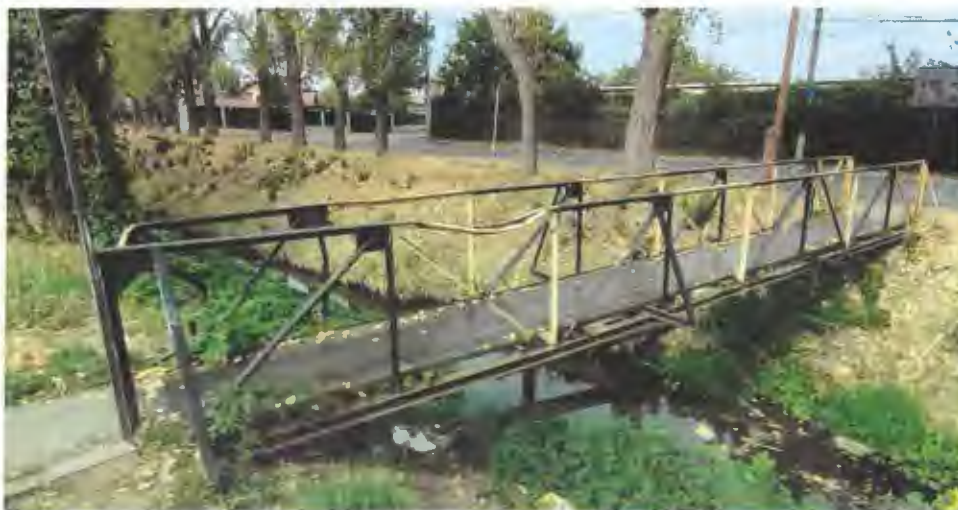
Foto 1: Vedere generala pasarela din aval, racordari cu terasamentele aval

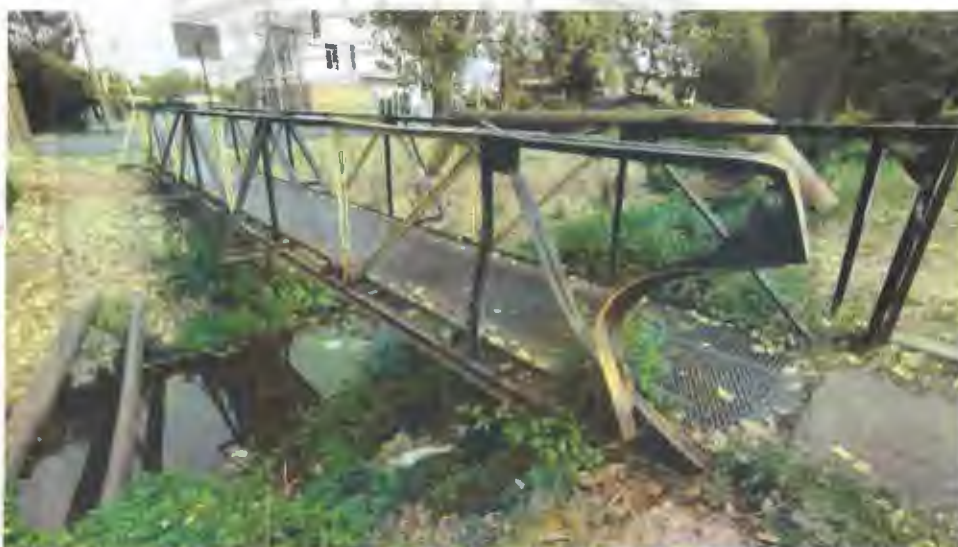
Foto 2: Vedere generala pasarela din amonte, racordari cu terasamentele amonte

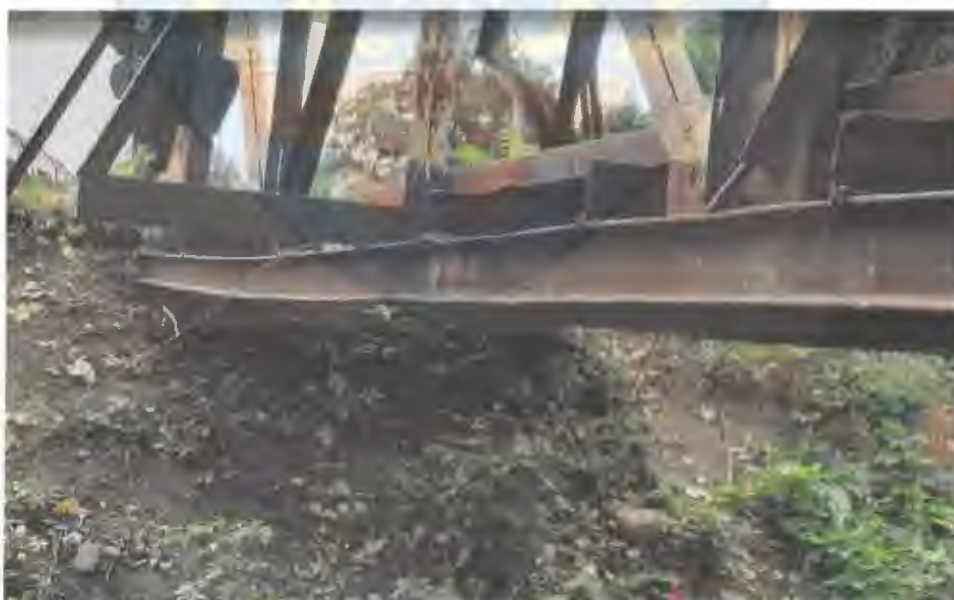
Foto 3: Vedere culee dinspre str. Cornatel, racordare cu terasamentele mal drept

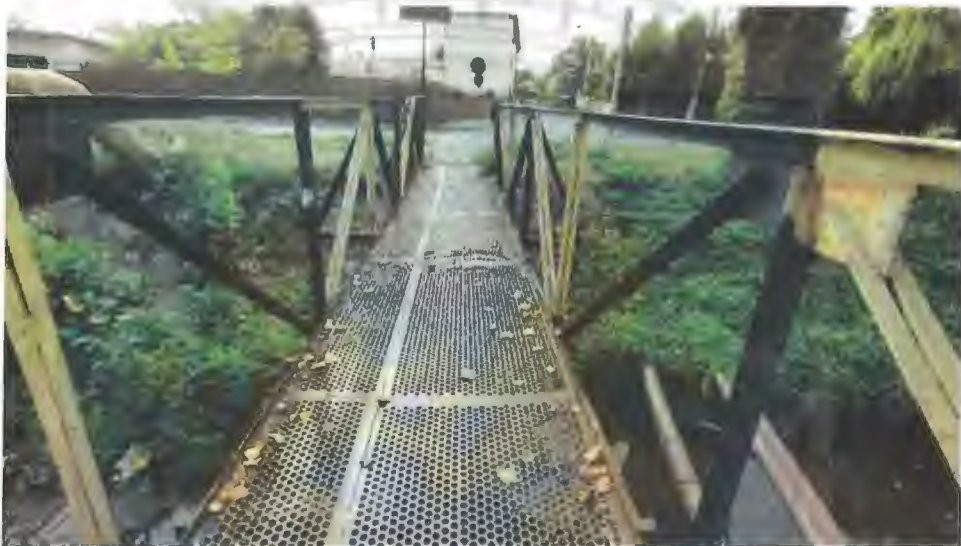
Foto 13, 14: Vedere cale pe pasarela

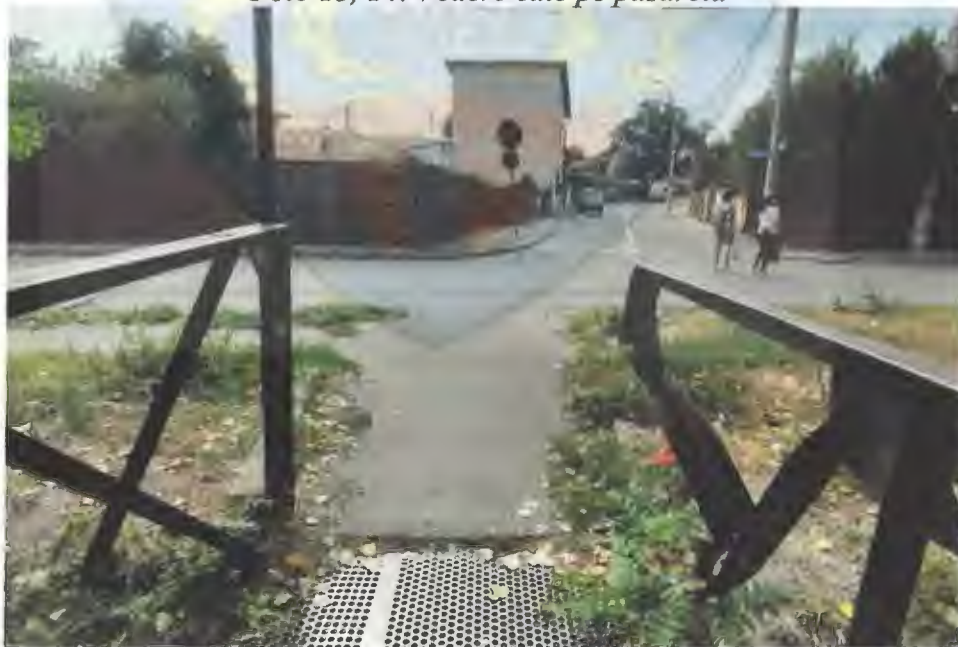
Foto 15: Vedere Rampa dinspre strada Cornatel

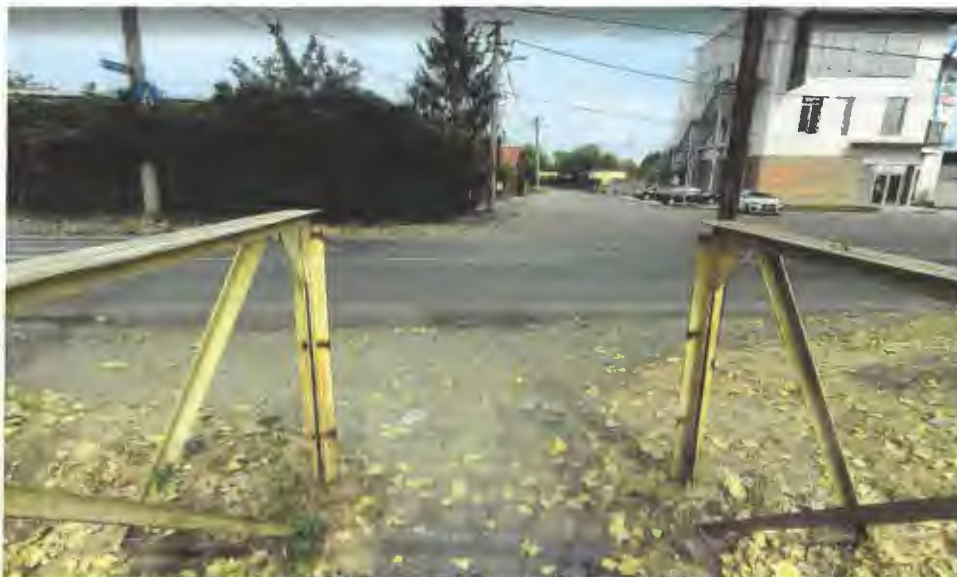
Foto 16: Vedere rampa dinspre Strada Apelor

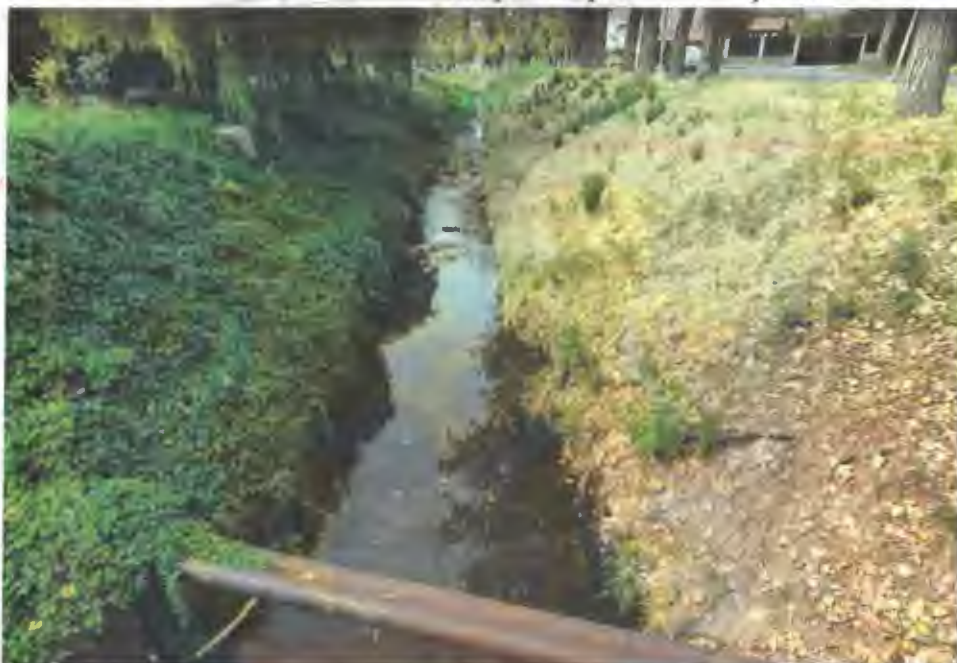
Foto 17: Vedere albie in amonte, depuneri, vegetatie

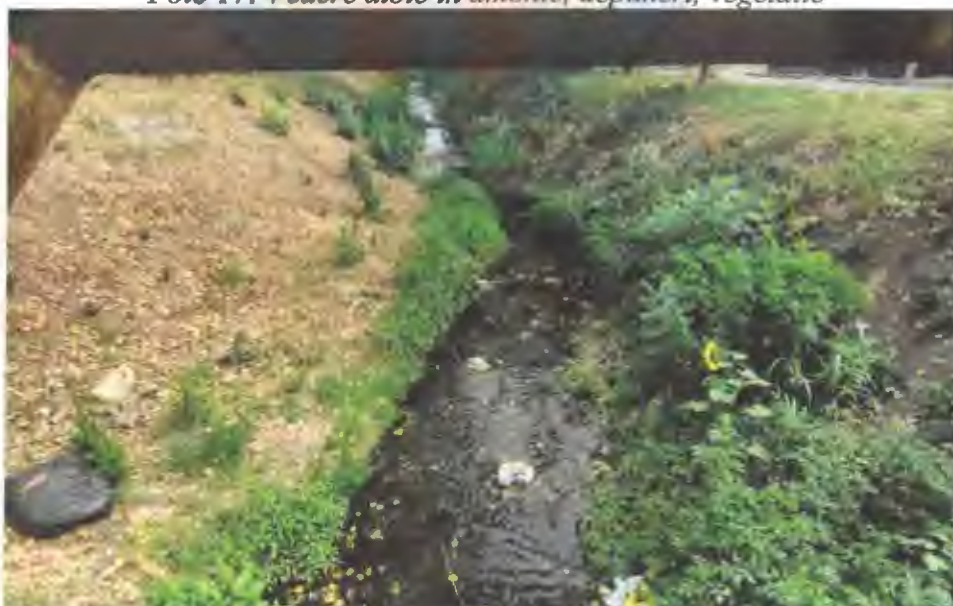
Foto 18: Vedere albie in aval, depuneri, vegetatie

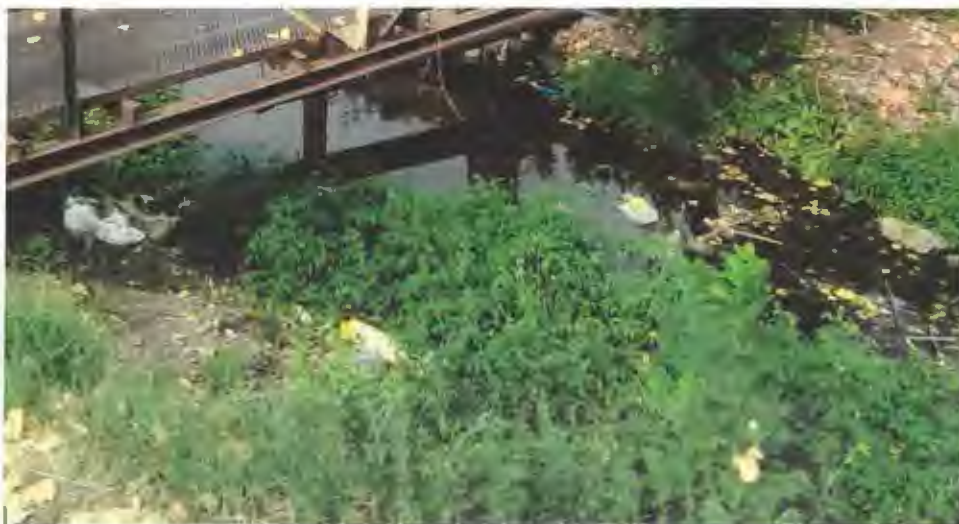
Foto 19: Vedere albie sub pasarela, depuneri, vegetatie

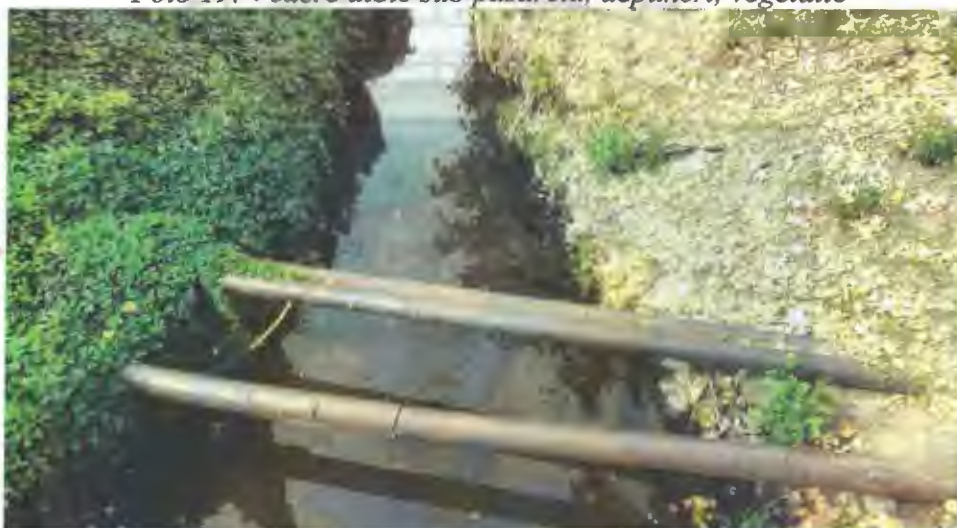
Foto 20: Vedere conducte utilitati in amonte de pasarela

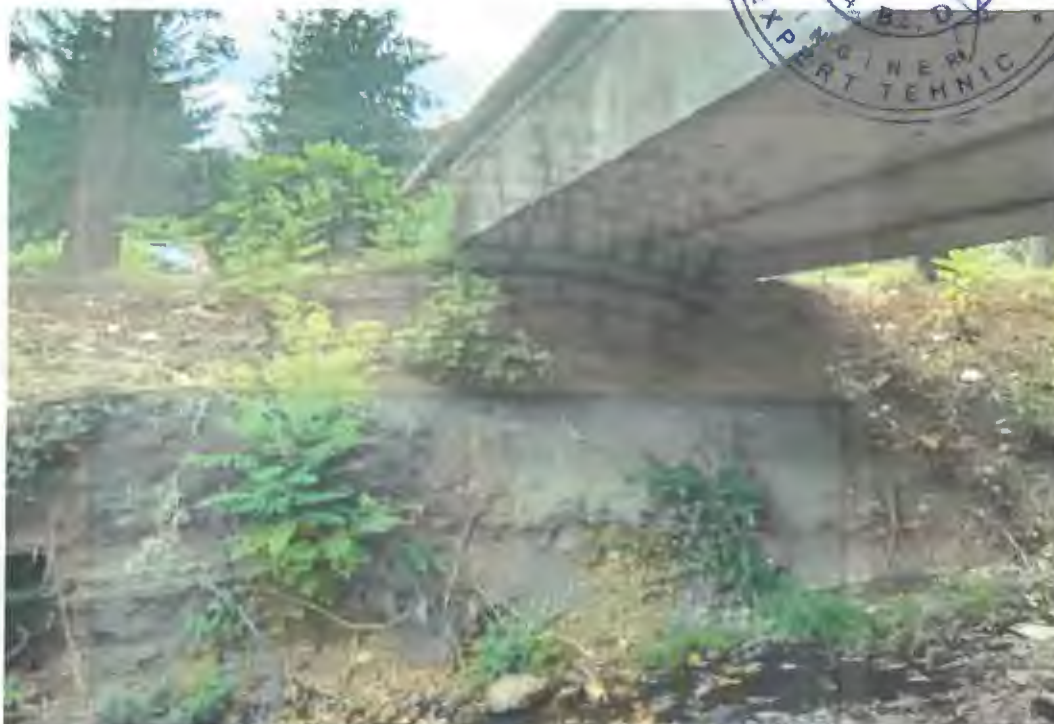
*Vedere culee mal drept*

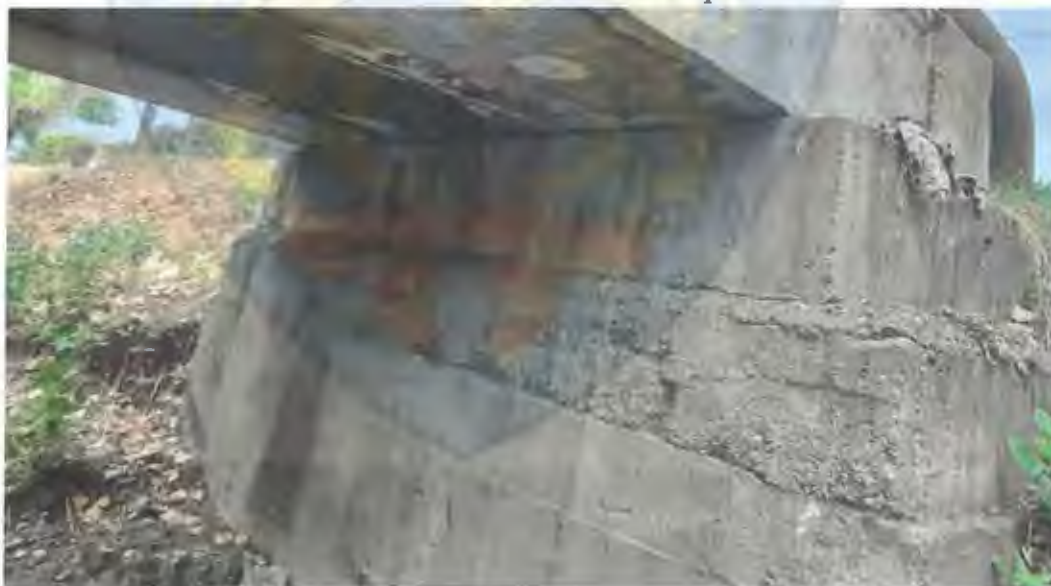
*Vedere culee mal stang*

Ambele culei sunt prevazute cu dispozitive antiseismice metalice insa acestea sunt ruginite si degradate.

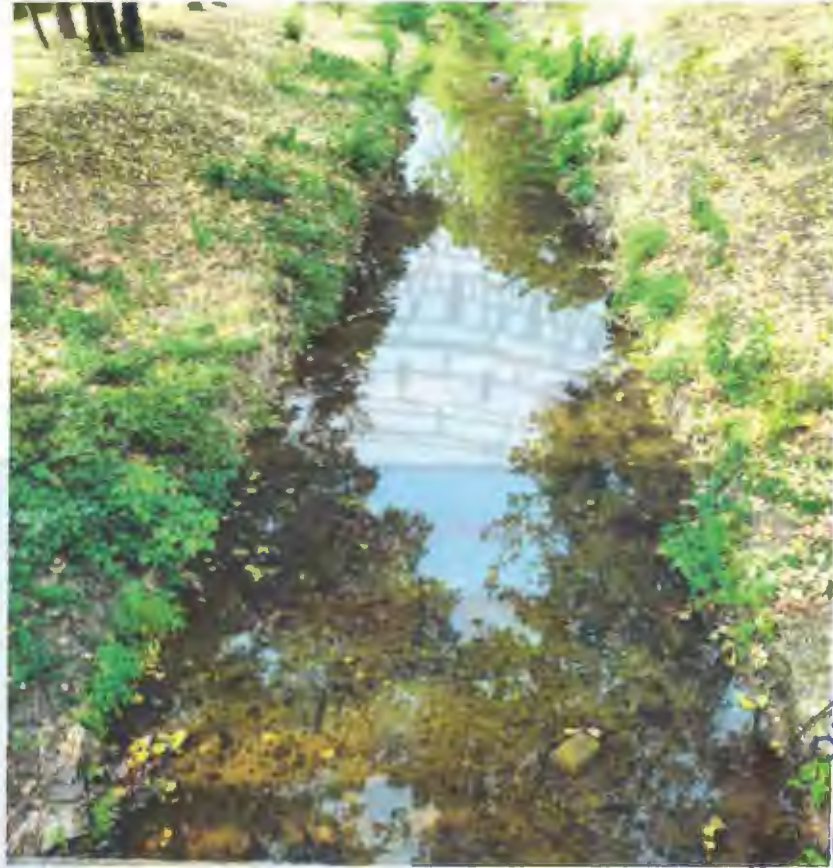
*Vedere albie in amonte*

In zona pasarelei pietonale albia paraului Dambu a fost amenajata, insa, in prezent, aceasta este degradata, acoperita de vegetatie si deseuri.

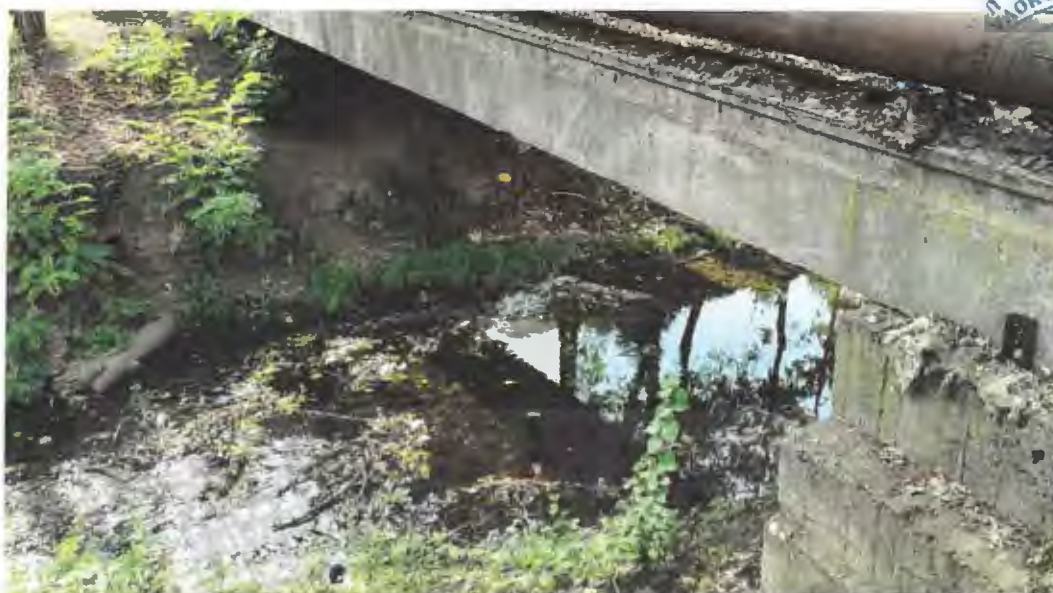
In zona pasarelei albia paraului Dambu a fost amenajata in sa, in prezent aceasta este degradata si acoperita de vegetatie si deseuri.

Vedere albie sub pasarela

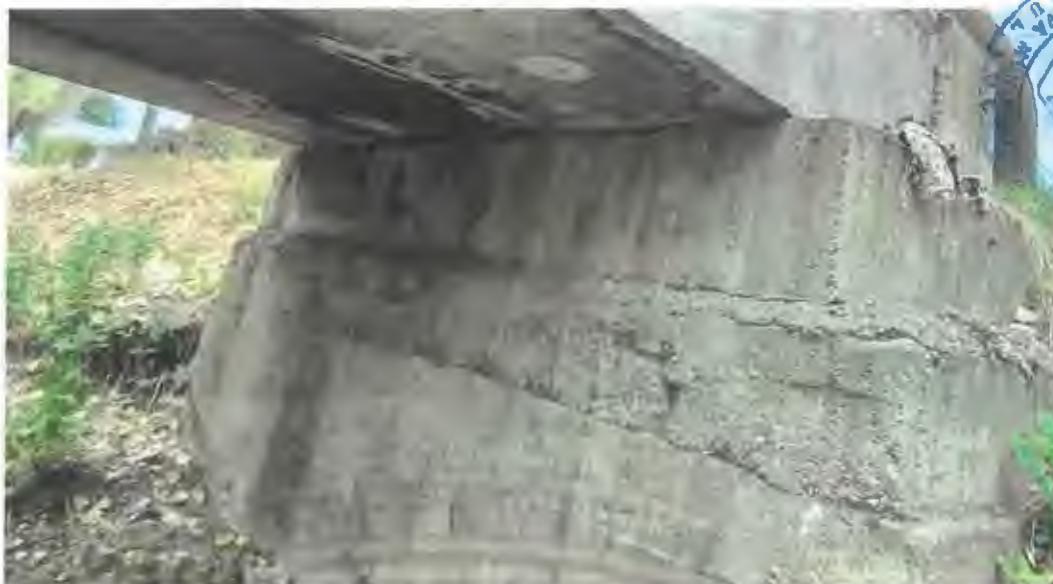
*Vedere culee mal stang*

Suprastructura reazama direct pe infrastructuri prin intermediul unui strat de mortar. Se constata prezenta depunerilor de murdarie pe zona de rezemare.

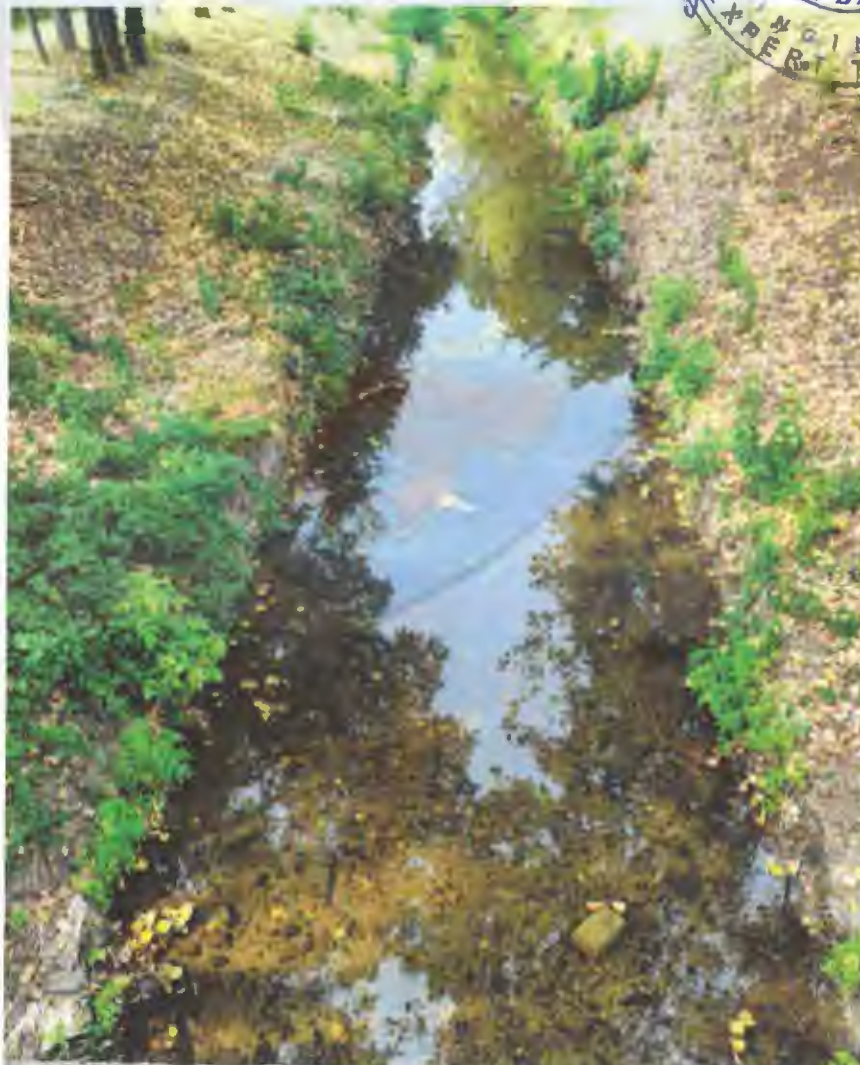
*Vedere albie in amonte*

Malurile sunt din taluze din pamant pe ambele parti ale paraului, atat in amonte cat si in aval de pasarela si au tendinta de rupere / cedare.

Ambele maluri sunt erodate in dreptul pasarelei.

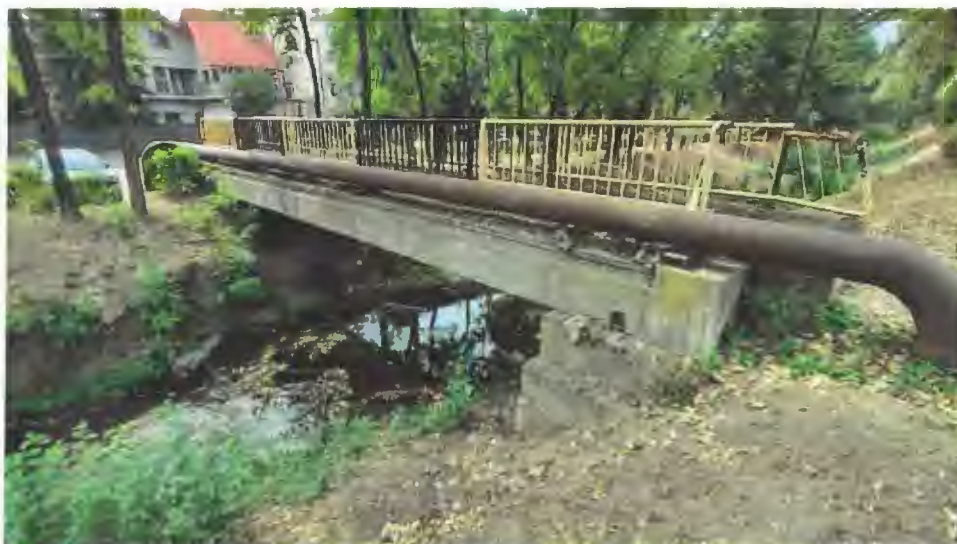
Foto 1: Vedere generala pasarela din aval, racordari cu terasamentele aval

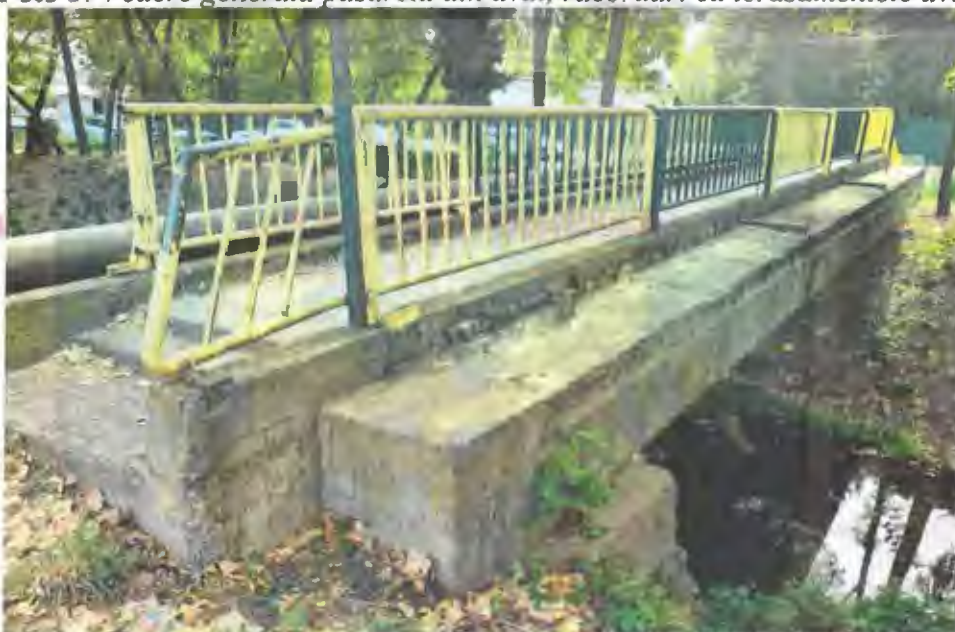
Foto 2: Vedere generala pasarela din amonte, racordari cu terasamentele amonte

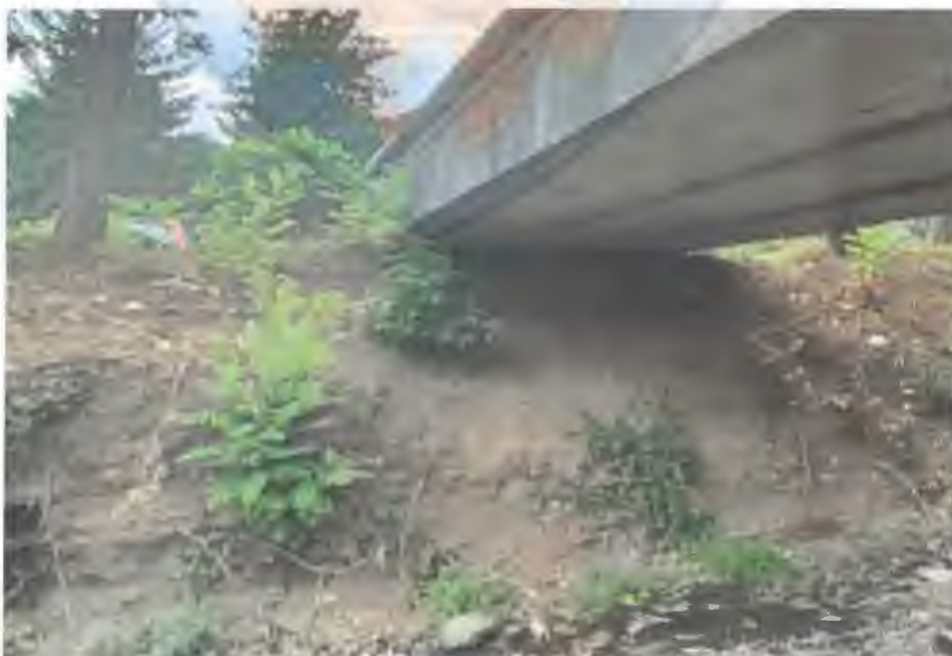
Foto 3: Vedere culee dinspre str. Cornatel, racordare cu terasamentele mal drept

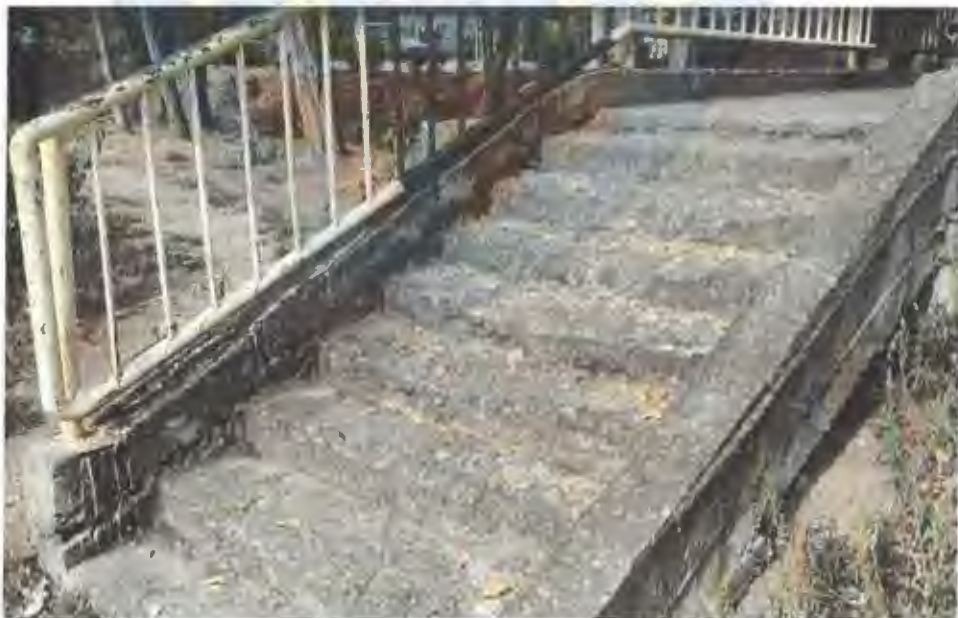
*Foto 20, 21: Vedere rampa dinspre Strada Cornatel*

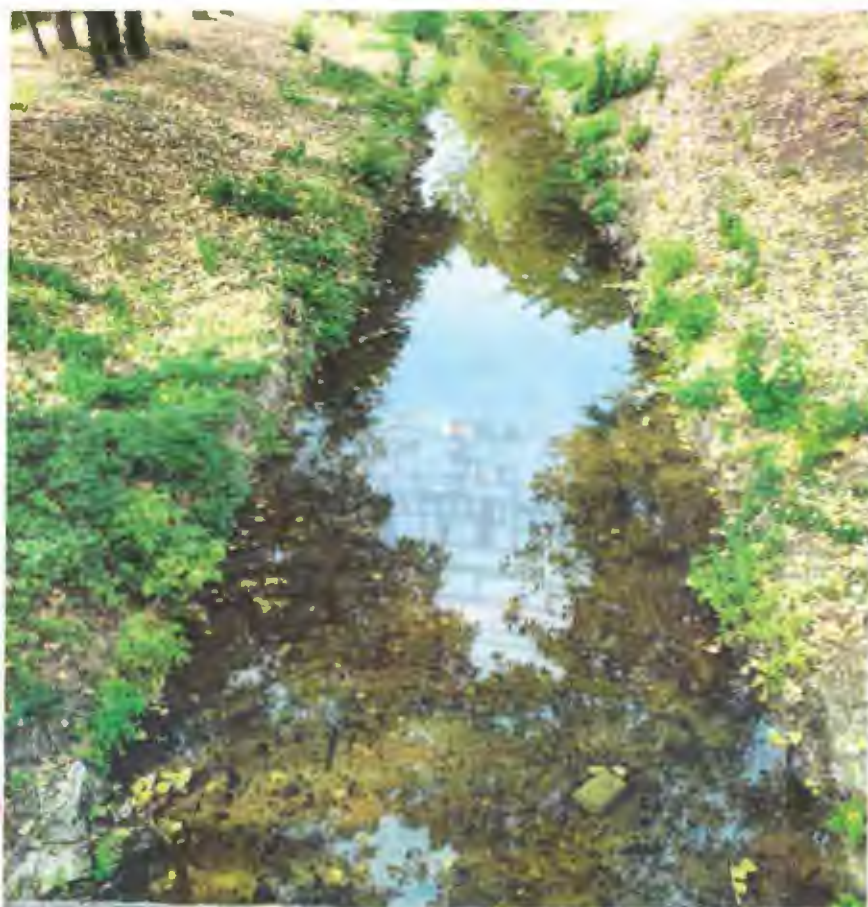
Foto 22: Vedere albie in amonte, depuneri, vegetatie

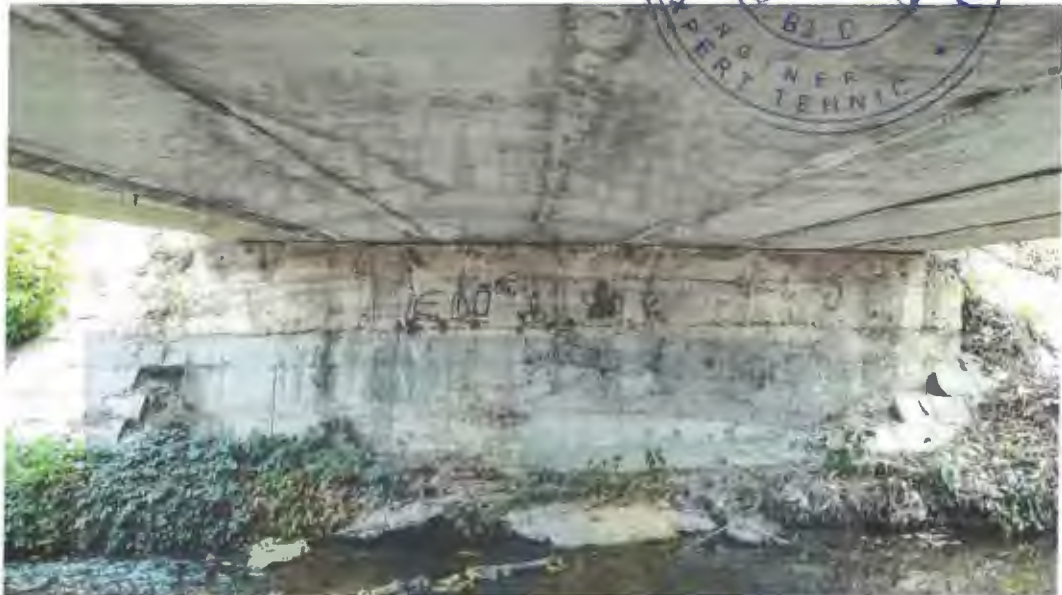
*Vedere culee mal drept – Spre strada Cornatel*

- zone degradate, segregări ale betonului, fisuri, crapături, rosturi de turnare vizibile;
- culoare neuniformă a suprafeței betonului, pete negre pe suprafața acestuia;
- impurități pe suprafața betonului, pete de rugină pe suprafața betonului;
- aspect prăfuit, segregări;
- armatura vizibilă, fără strat de acoperire;
- pete umede, infiltrații, eflorescențe, carbonatări, lăcrimarea betonului;
- zone cu depuneri de săruri minerale și mușcăi;
- lipsa protecției anticorozive;
- prezența vegetației pe elementele infrastructurii;
- lipsă scări de acces și cașii.

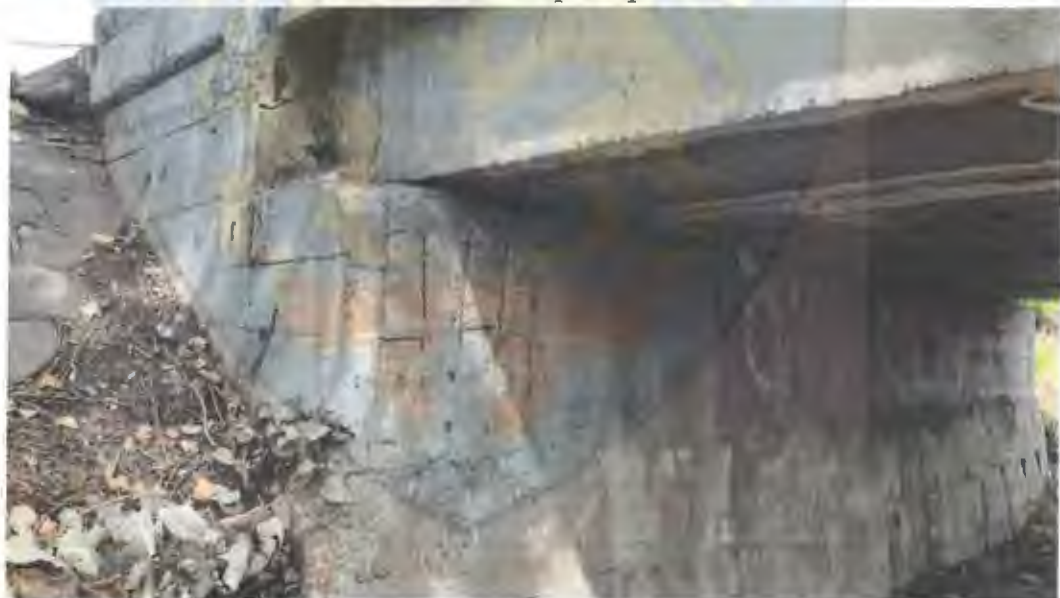
*Vedere culee mal stang – Spre strada Apelor*

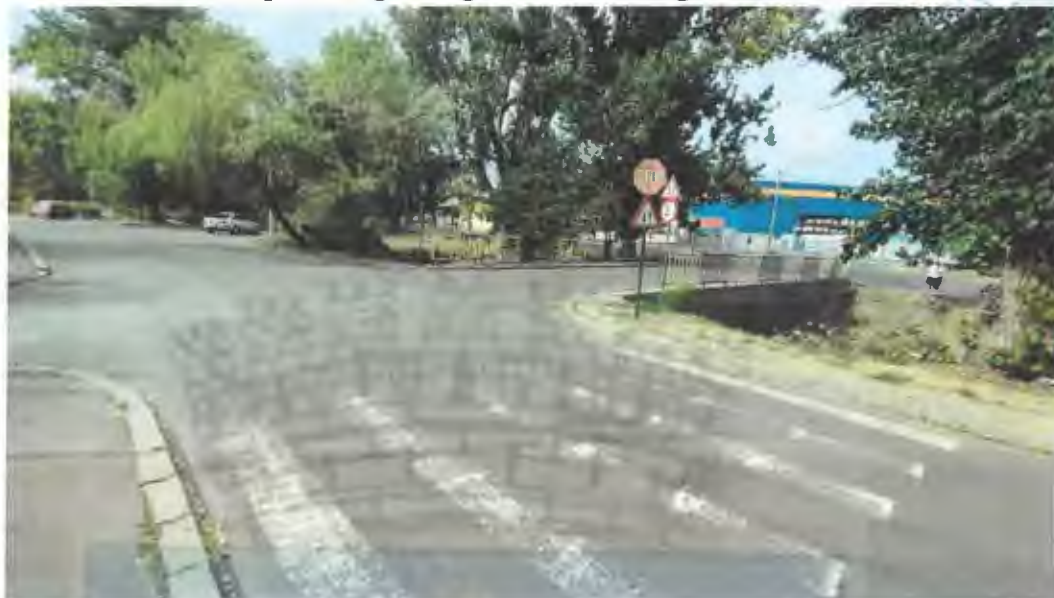
In prezent pe pod sunt instituite restrictii de tonaj 3,5to si semnalizarea circulatiei in ambele sensuri pe pod. Restrictia de tonaj este semnalizata doar pe rampa dinspre strada Cornatel. Rampa dinspre Strada Oborului si Apelor asigura legatura cu sensul giratoriu existent.

Vedere Rampa Strada Cornatel

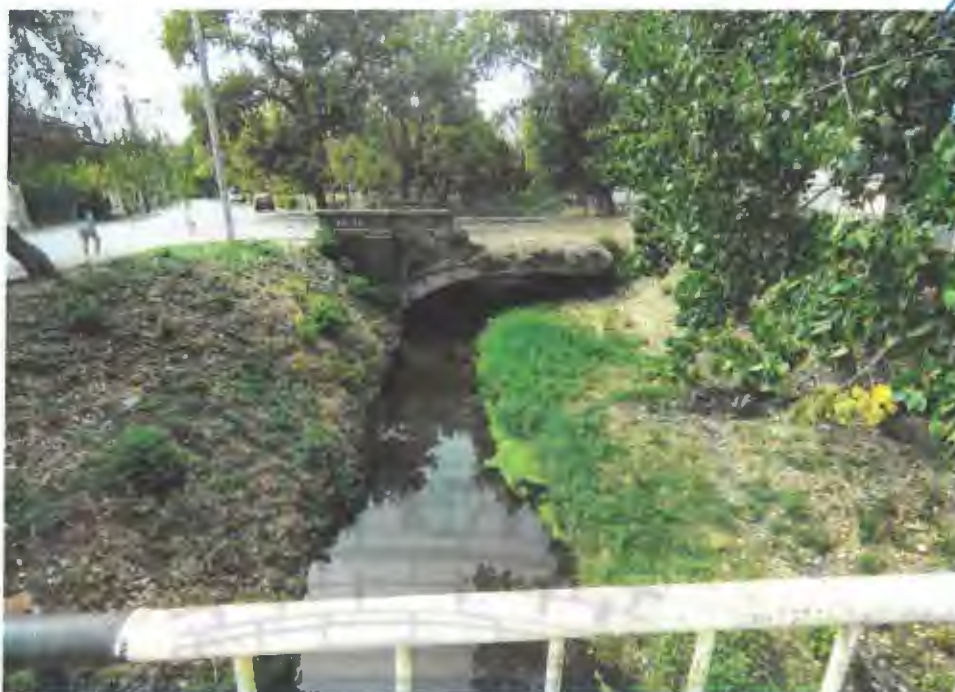
Vedere albie in amonte

In zona podului albia paraului Dambu a fost amenajata insa in prezent, aceasta este partial colmatata (in special in amonte de podul expertizat) si acoperita de vegetatie si deseuri.

In amonte exista un pod boltit foarte degradat. Elementele cazute ale podului boltit au blocat partial albia determinand colmatarea acesteia in special in amonte de podul expertizat pe cca. 50-60% din latimea acesteia.

Tot in amonte se afla o gura de deversare, cel mai probabil de la gurile de scurgere de pe strada Apelor.

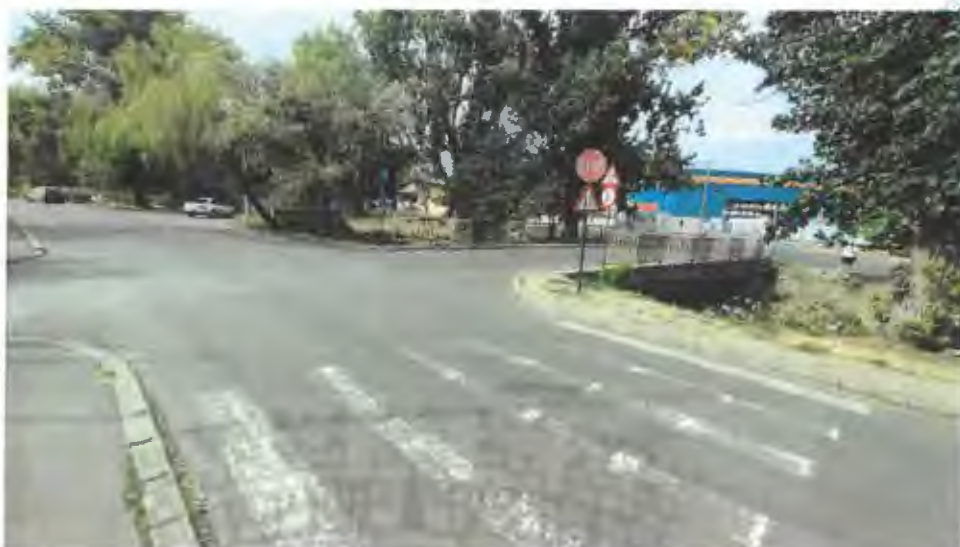
*Vedere Rampa Strada Cornatel*

În prezent pe pod sunt instituite restricții de tonaj 3,5t și semnalizarea circulației în ambele sensuri pe pod. Restricția de tonaj este semnalizată doar pe rampa dinspre Strada Cornatel. Rampa dinspre Strada Oborului și Apelor asigură legătura cu sensul giratoriu existent.

Încadrarea autovehiculelor pe pod este dificilă datorită razelor mici de viraj și a căii înguste a podului. Totodată, racordarea trotuarelor pe rampe nu este corespunzătoare, lățimea acestora fiind variabilă.

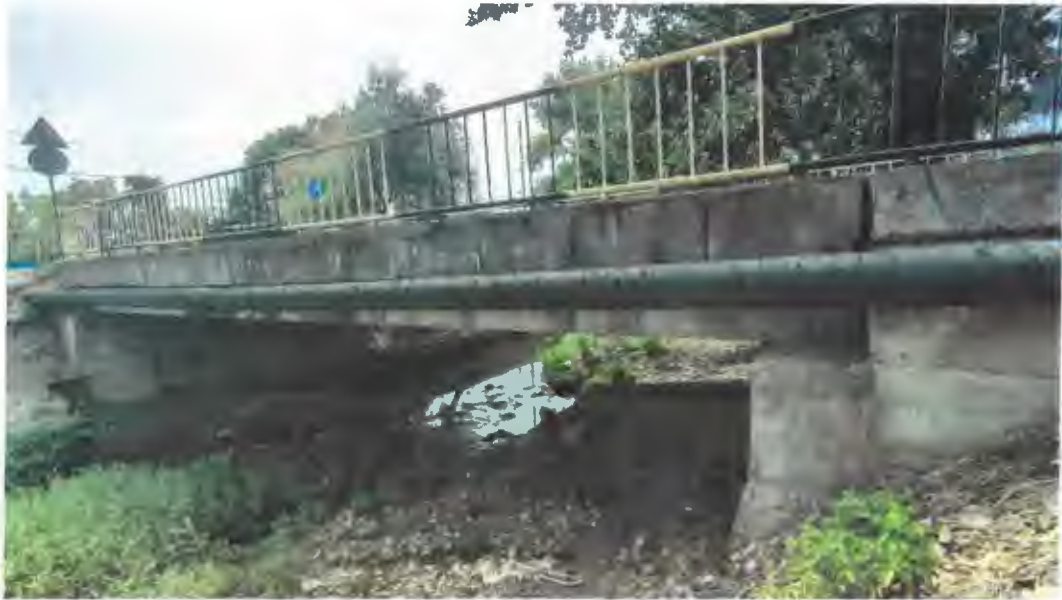
*Foto 1: Vedere generala pod din aval, racordari cu terasamentele aval*

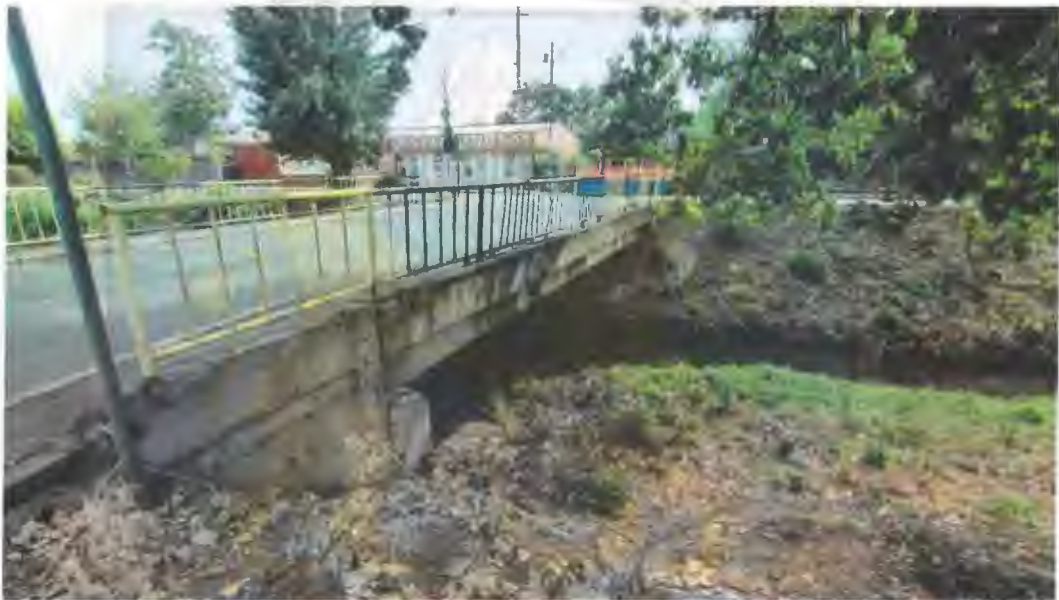
*Foto 2: Vedere generala pod din amonte, racordari cu terasamentele amonte*

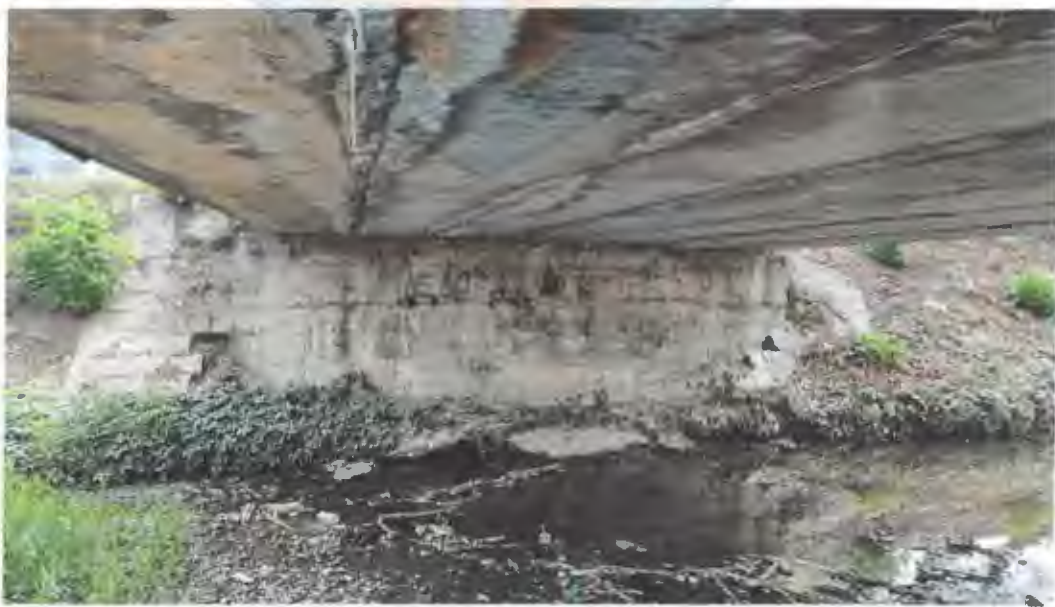
*Foto 3: Vedere culeea dinspre str. Cornatel, racordare cu terasamentele mal drept*

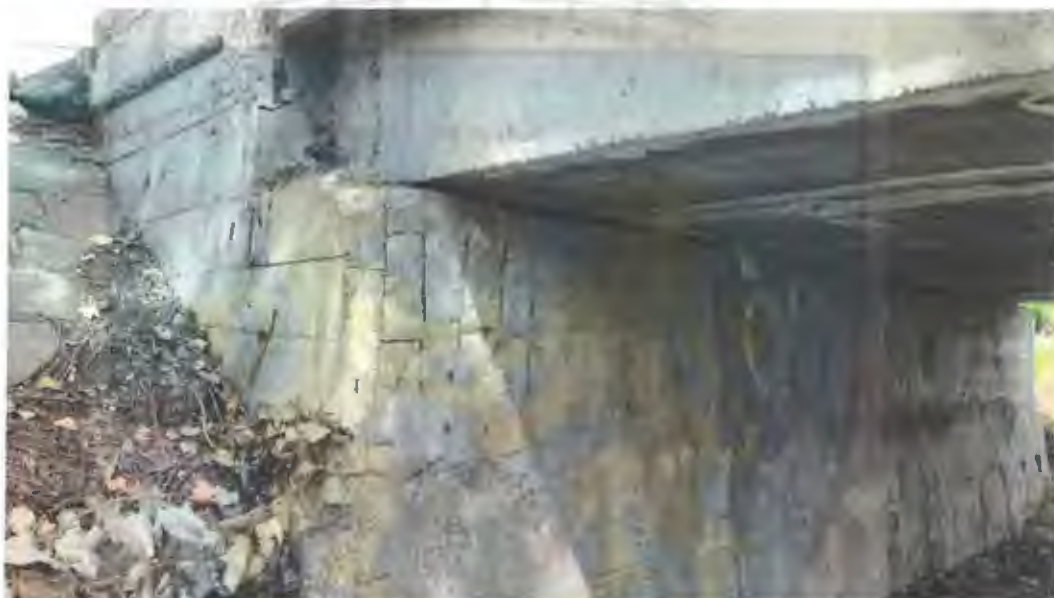
*Foto 4,5: Vedere din amonte a culeei dinspre str. Apelor*
