**HOTĂRÂREA NR. 471**

**privind aprobarea documentației tehnice faza Studiu de Fezabilitate și a indicatorilor tehnico-economici pentru obiectivul de investiție „Amenajarea zonei aferente pâ râului Dâmbu prin lucrări de decolmatare, cât și reabilitarea și amenajarea malurilor pâ râului și a zonelor adiacente ”**

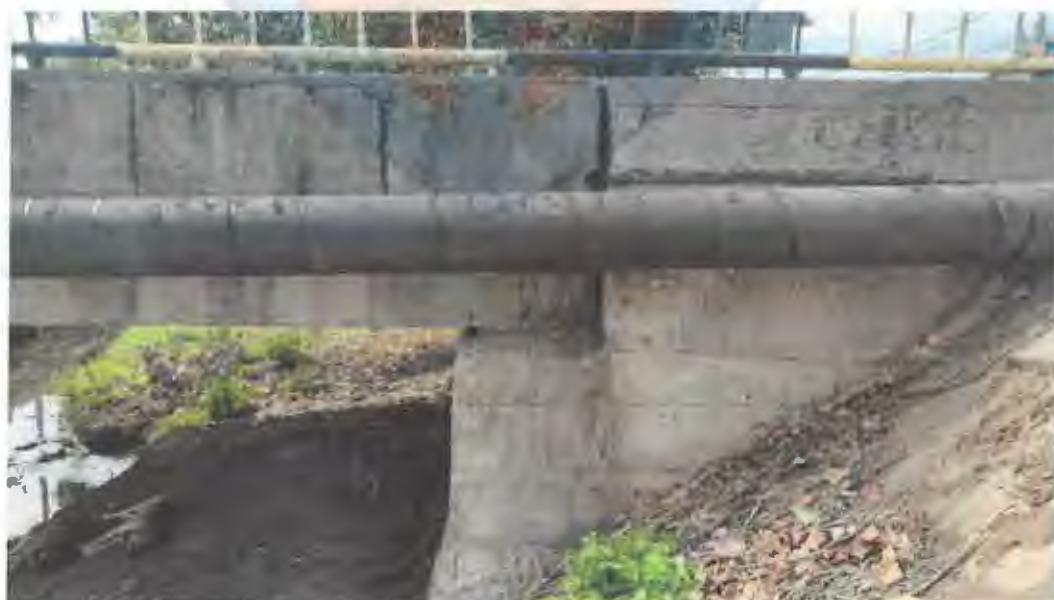
*Foto 6: Vedere din aval a culeei dinspre str. Apelor*

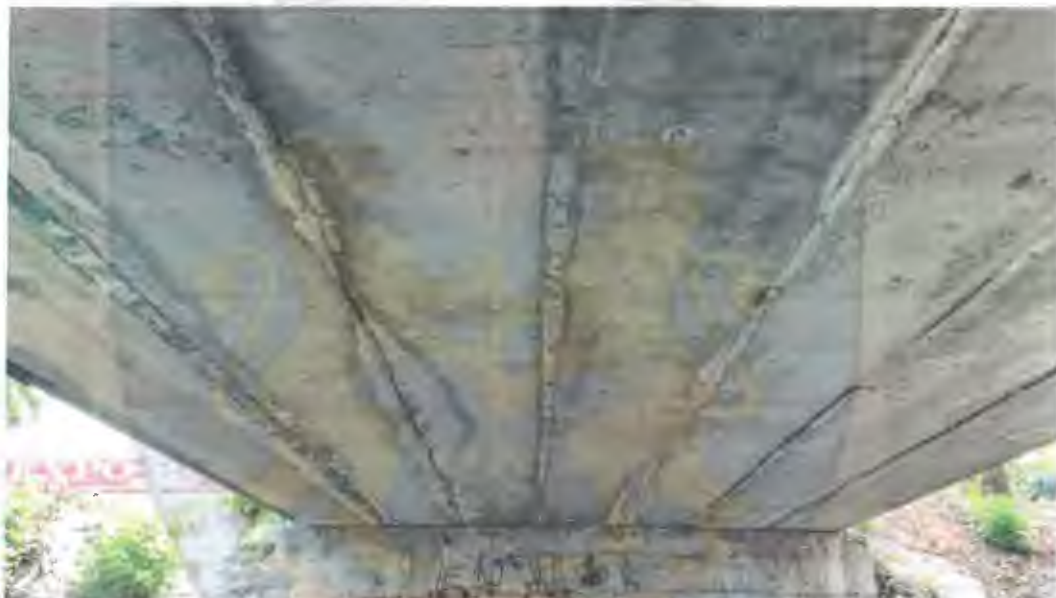
Foto 11: Vedere intrados suprastructura

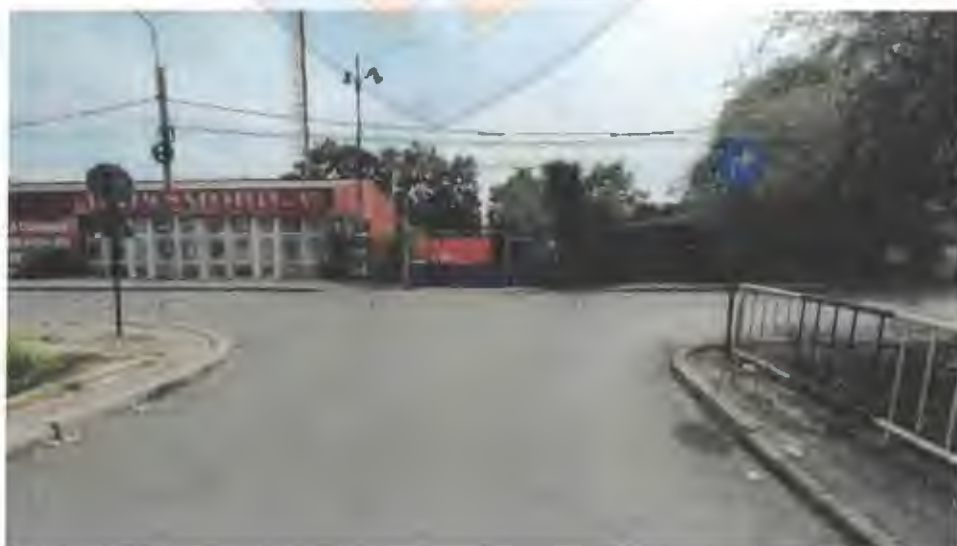
Foto 23,24,25: Vedere rampa dinspre Strada Cornatel

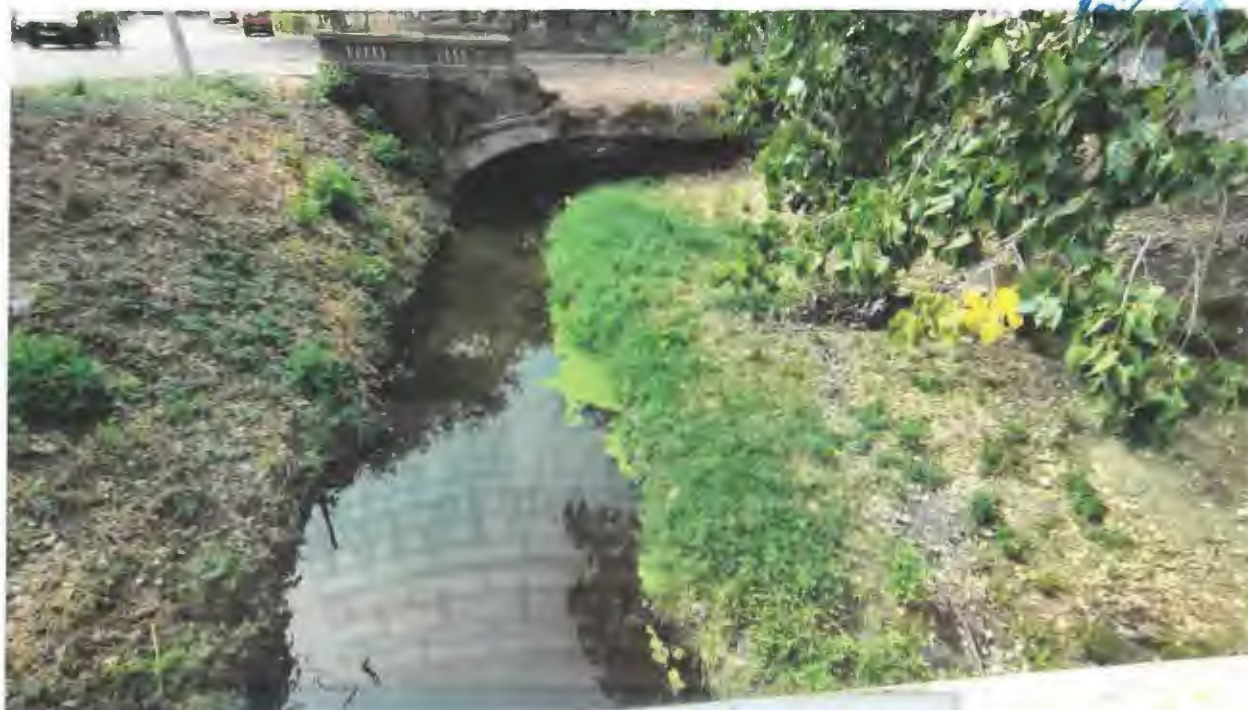
22.	Degradari ale malurilor si modificari de albie: - ruperea malurilor, modificarea in plan a traseului cursului apei; - depuneri de material solid, prezenta unor obstacole.	7-8 4-6

Foto 26: Vedere albie in amonte, depuneri, vegetatie si colmatare

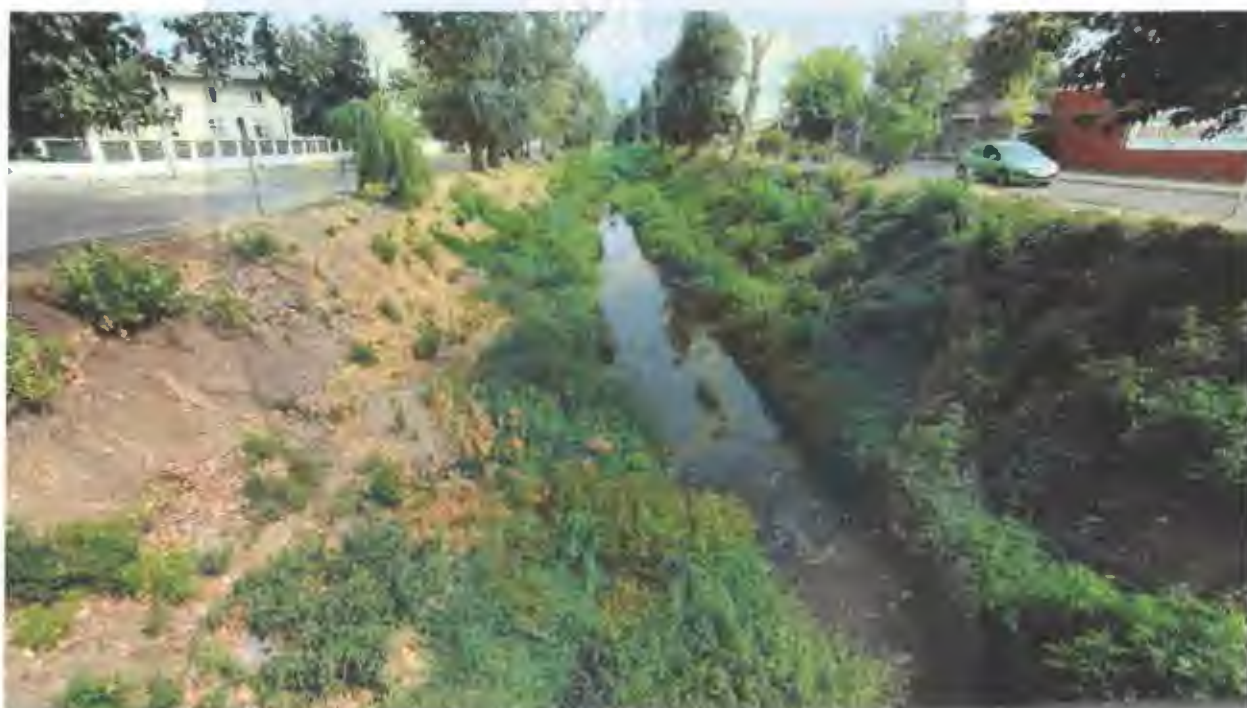
Foto 27: Vedere albie in aval, depuneri, vegetatie
