HOTĂRÂREA Nr.
privind aprobarea documentației tehnice faza D.A.L.I. și a indicatorilor
tehnico-economici pentru obiectivul de investiții - „ÎNLOCUIRE ȘI
MODERNIZARE INFRASTRUCTURĂ GAZON STADION „ILIE OANĂ”
PLOIEȘTI” Strada Stadionului nr. 26, PLOIEȘTI, jud. PRAHOVA

Art. 1. Se aproba documentația tehnică faza D.A.L.I. și indicatorii tehnico-economici pentru obiectivul de investiții - „ÎNLOCUIRE ȘI MODERNIZARE INFRASTRUCTURĂ GAZON STADION „ILIE OANĂ” PLOIEȘTI” Strada

Stadionului, nr. 26, PLOIEȘTI, jud. PRAHOVA, conform Anexei ce face parte integrantă din prezenta hotărâre.

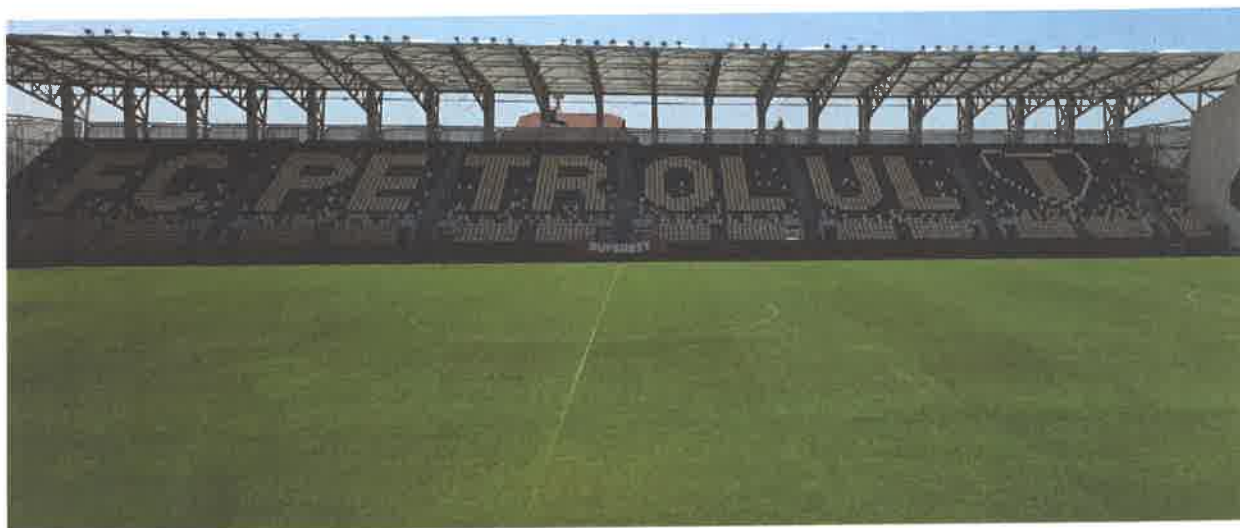
- Suprafata totala gazonata este de 8.590 mp, avand dimensiunile in plan de 116 x 74 m;

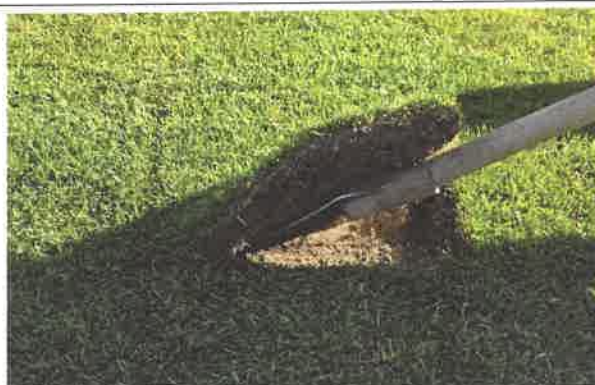
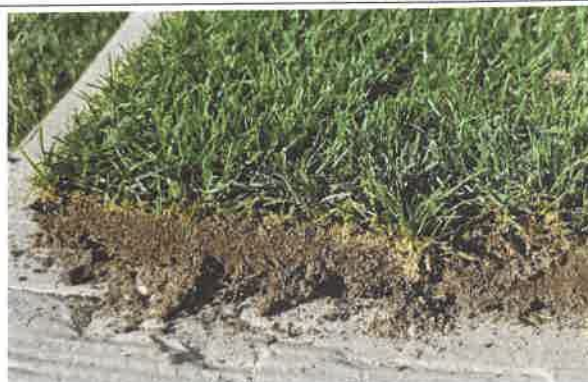
- Stratul de gazon existent este natural, initial de tip rulou prevegetat instalat pe substrat de cultura de nisip;

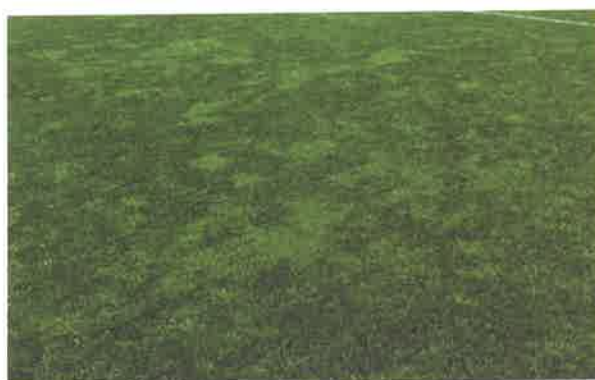
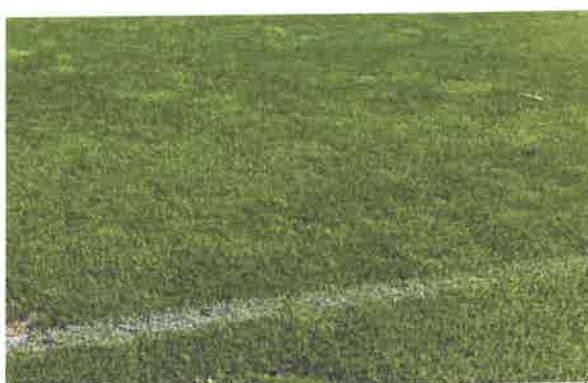
- Gazonul este imbatranit, cu zone aleatorii proaspat suprainsamantate, cu colorit sensibil diferit, cu neregularitati evidente de suprafata;

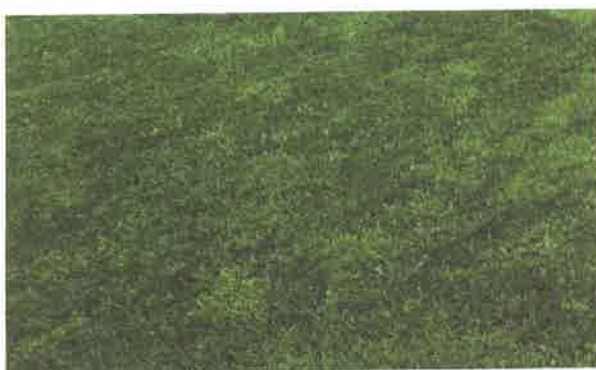
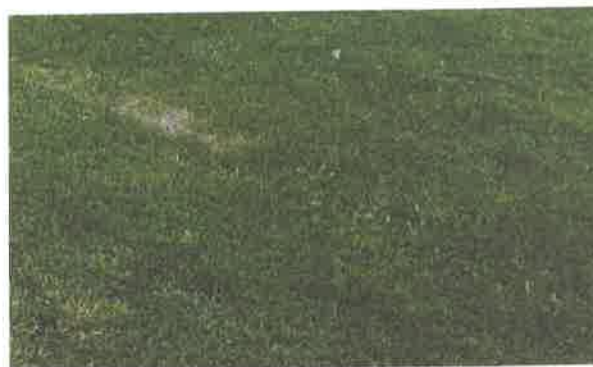
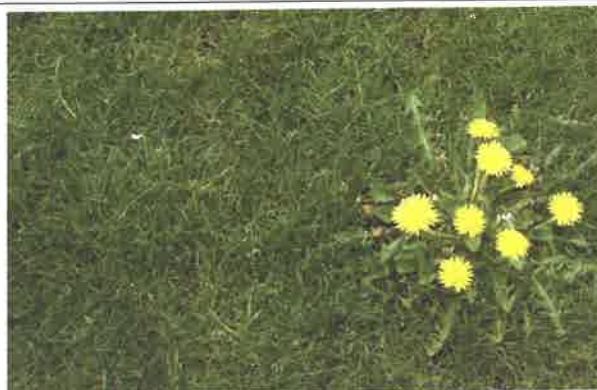
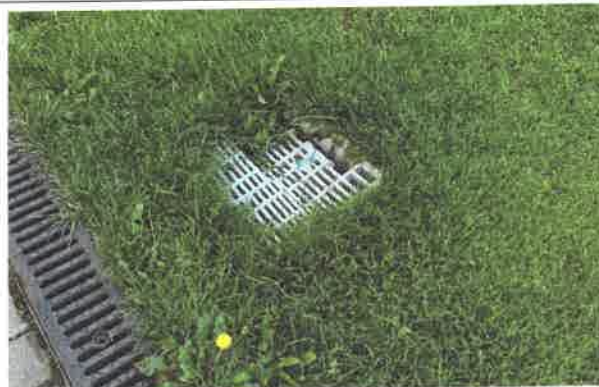
De asemenea s-au observat zone afectate de boli fungice.

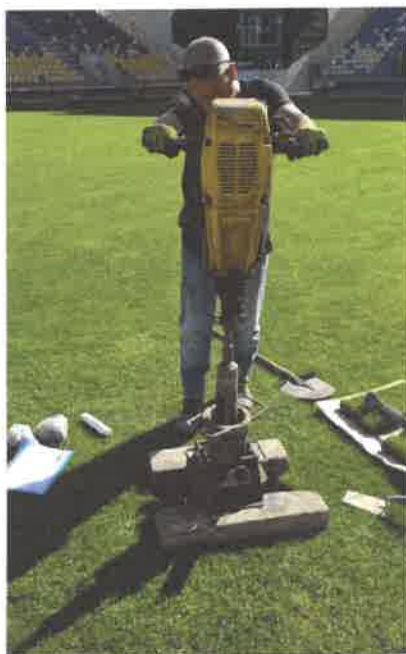
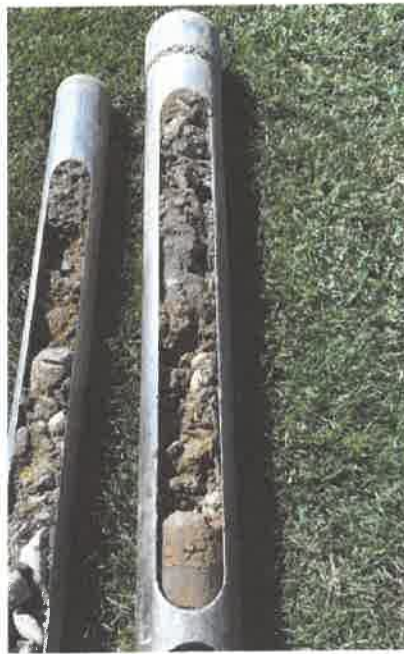
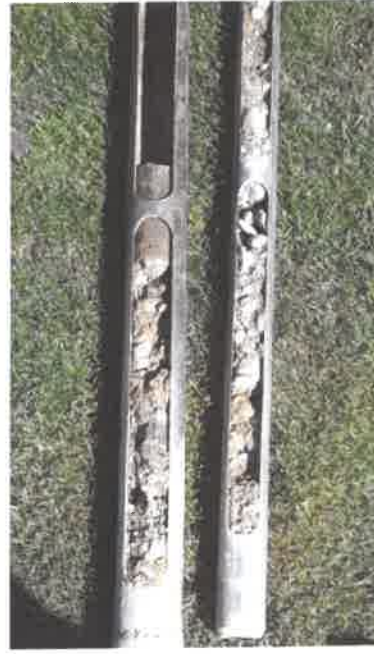
Amplasamentul studiat a fost investigat din punct de vedere geotehnic prin intermediul unui foraj executat in sistem rotativ uscat pana la adancimea maxima de 4 m, precum si prin intermediul mai multor sondaje punctuale la nivelul suprafetei inierbate existente, cu adancimi de pana la 30-40 cm. Forajul a fost inceput ca o dezvelire in sistem transee deschisa de cca. 40 cm pentru a fi recoltate probe din stratele de umplutura de sub gazon si a se identifica adancimea de prezenta a instalatiei de degivrare. De asemenea din forajul executat s-au prelevat probe tulburate si netulburate in vederea analizei acestora in laborator pentru identificarea materialelor din componenta terenului natural ce constituie stratul suport al suprafetei de joc.

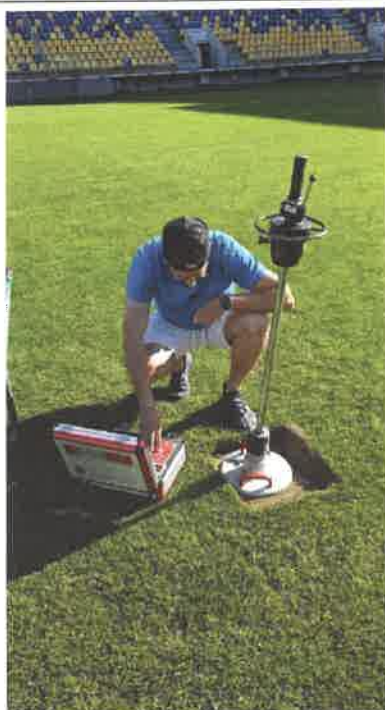
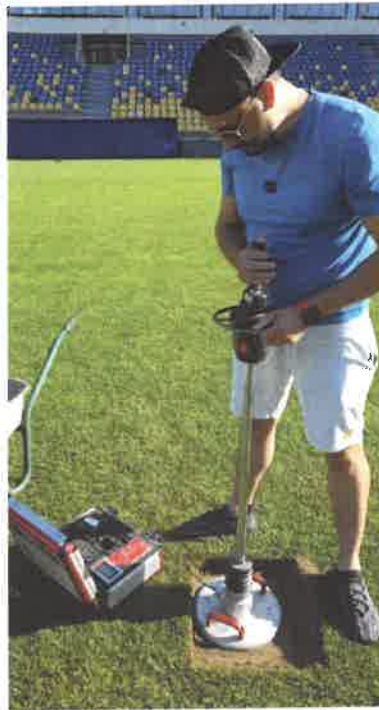
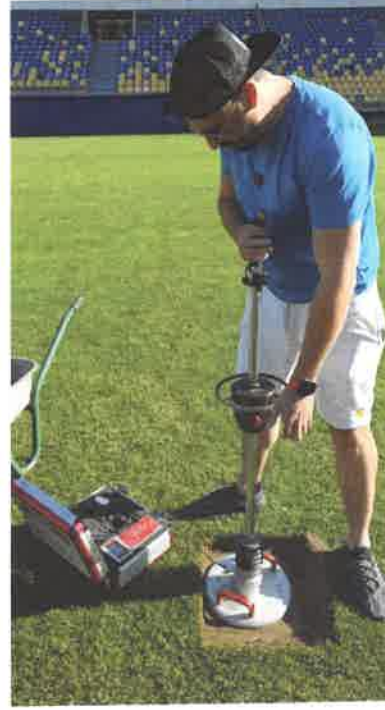
Determinarea gradului de compactare a infrastructurii existente s-a efectuat prin incercare cu placa dinamica „Zorn”. Concluzia testelor in situ si in laborator este ca aceste straturi sunt prezinta un grad de compactare ridicat, de minim 98%, ceea ce conduce la o suprafata foarte dura, cu permeabilitate redusa.

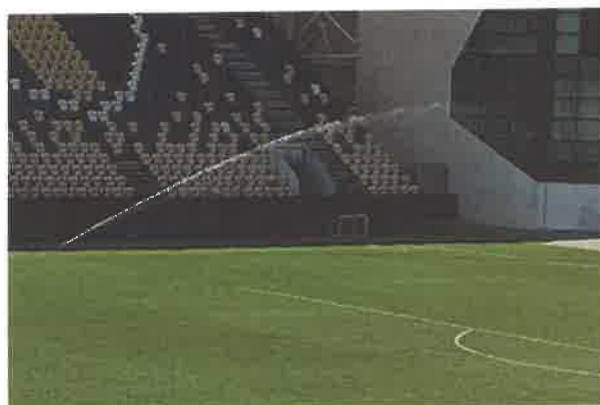
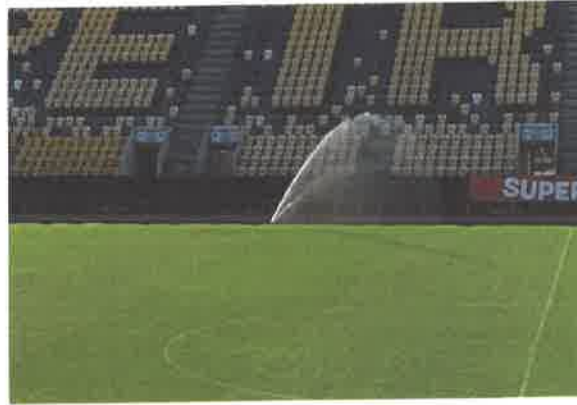
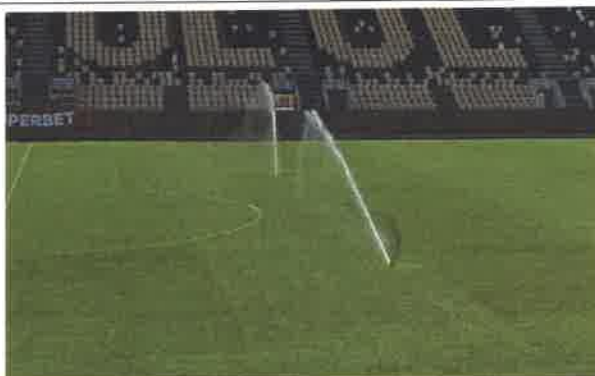
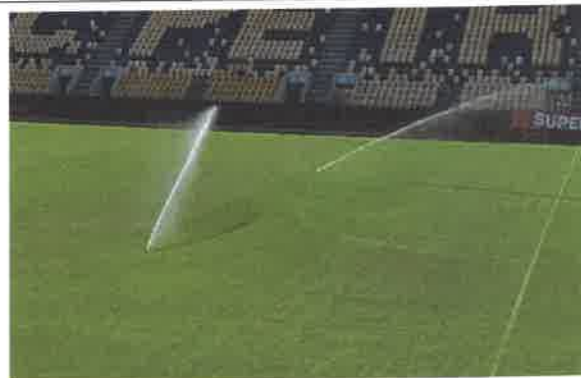
Functionarea instalatiei de irigare si a sistemului de drenaj au fost observate prin constatari directe ale razelor de udare ale aspersoarelor, a uniformitatii de acoperire a udarii, a timpului de preluare a apei de sistemul de drenaj si a umiditatii remanente in exces a solului.

- Proiectarea sistemului de udare este la limita, presiunea necesara la statia de pompare fiind subevaluata, ceea ce conduce la presiuni mai mici la capul de aspersor si implicit o functionare defectuoasa a sistemului;

- compromiterea gazonului in anumite zone din cauza excesului de apa.
- **verificarea, remedierea deficientelor si modernizarea instalatiei de irigare** – cu rolul de evaluare a starii tehnice si a functionalitatii sistemului existent de udare, in vederea inlocuirii suprafetei de joc. Realizarea unui sistem de irigatie perfect functional este un element esential pentru garantarea reusitei terenului. Lipsa apei duce la incapacitatea gazonului de a-si desfasura procesul vegetativ in mod normal, cresterea

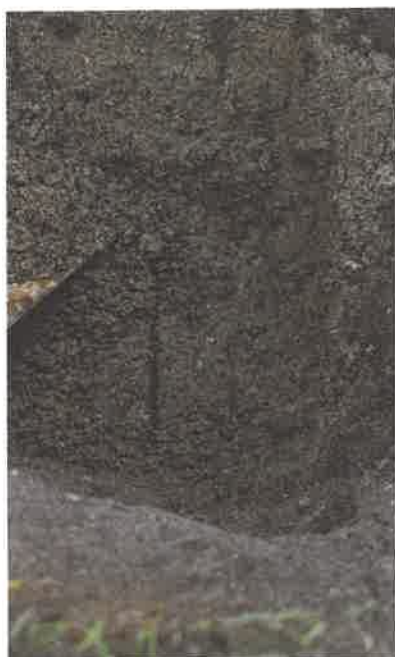
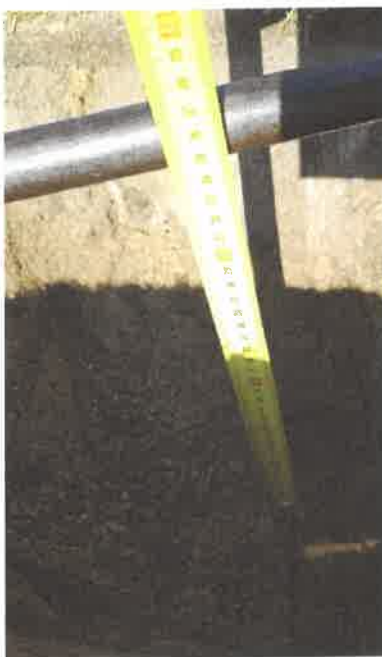
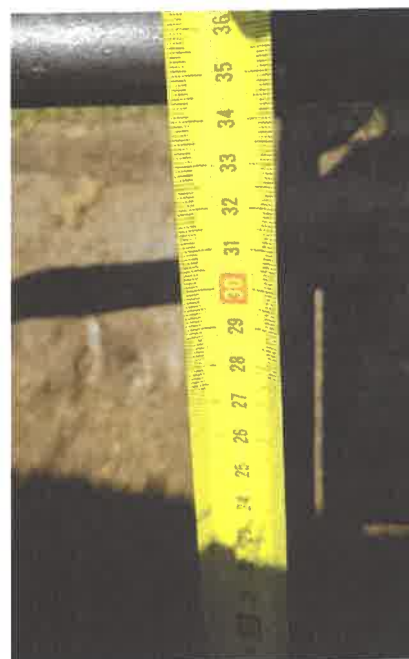
Adancimea de montaj a cablurilor de incalzire din suprafata de joc a fost observata in sondajul efectuat – cablurile de incalzire au fost identificate la o adancime de 34 cm fata de suprafata terenului.

- In urma verificarilor efectuate asupra instalatiei de degivrare si a informatiilor primite de la personalul de operare s-au constatat deficiente ale adancimii de montaj ale cablurilor de incalzire (cauzate in principal de modificarea nivelului suprafetei de joc existente in urma innisiparilor repetate), conexiuni defectuoase in tablourile electrice, uzura si decalibrare a disjunctoarelor generale cu protectie diferentiala din tablourile electrice, elemente deteriorate in cadrul tablourilor electrice (bare de distributie, contactori), supraincalzirea elementelor de protectie din tablourile electrice cauzata de contactele imperfecte si lipsa ventilatiei, functionarea defectuoasa a automatizarii si supraincercarea circuitelor de alimentare;

- **verificarea si remedierea deficientelor sistemului si instalatiei de incalzire** – are ca scop evaluarea starii tehnice si a functionalitatii, in procesul inlocuirii suprafetei de joc. Aceasta ajuta la asigurarea unei suprafete optime pentru desfasurarea competitiei sportive, precum si pentru pastrarea gazonului in stare de vegetatie si pe perioada anotimpului rece este prezenta unui sistem de incalzire. Pentru cresterea eficientei sistemului, caldura generata poate fi conservata la nivelul gazonului cu ajutorul unei folii speciale de acoperire a gazonului pe timp de iarna. Aceasta permite respiratia gazonului si crearea unui mediu propice dezvoltarii.
