DOCUMENTAȚIE DE AVIZARE A LUCRĂRILOR DE INTERVENȚII (D.A.L.I.)

“Reabilitarea și modernizarea străzii Mihai Bravu inclusiv consolidarea și modernizarea celor două pasaje auto și pietonale peste CF strada Mihai Bravu”

ELABORATOR: S.C. DRUM CONCEPT S.R.L.

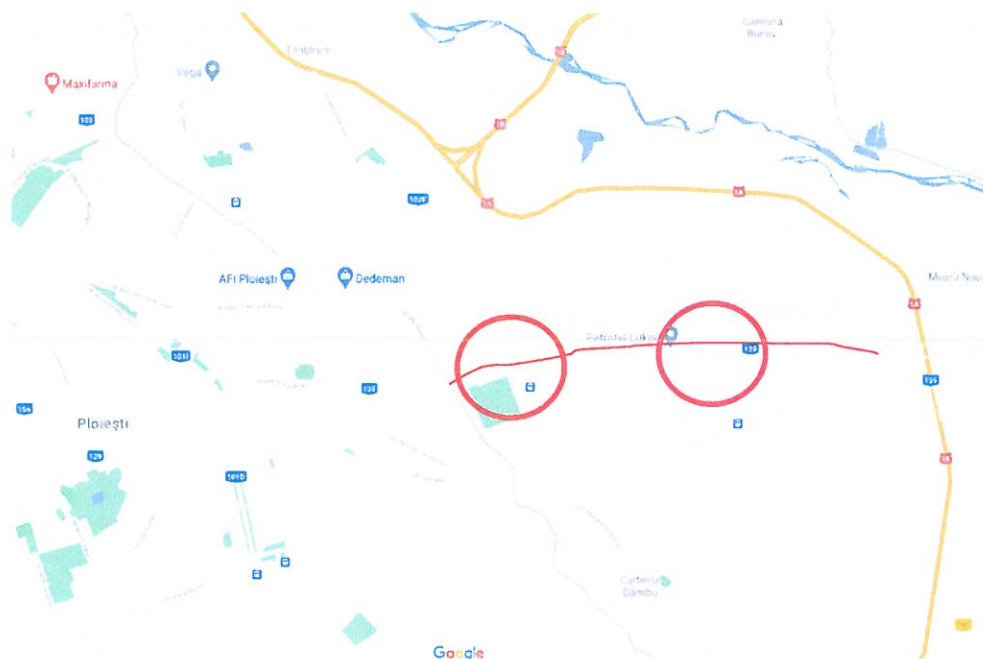
Plan ilustrativ cu amplasamentul obiectivului
