***“Reabilitarea învelitorii, repararea profilaturii cornișei și a ornamentelor fațadelor imobilului C1 – sediu” din Ploiești, B-dul Independenței nr. 10***

Denumirea proiectului: **REABILITAREA ÎNVELITORII, REPARAREA PROFILATURII CORNIȘEI ȘI A ORNAMENTELOR FAȚADELOR IMOBILULUI C1 – SEDIU**

Număr proiect/contract: **95015/2022**

Faza de proiectare **D.A.L.I.**

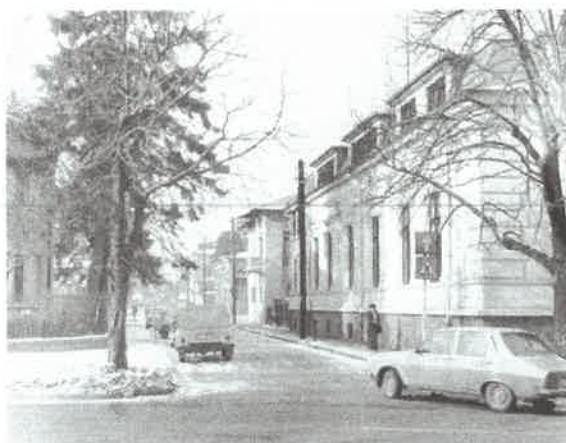
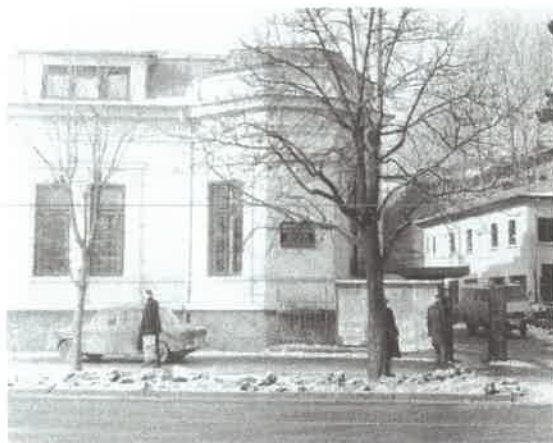
Din analiza fotografiilor, a rezultat faptul că atât fațadele, cât și acoperișul clădirii a fost modificat (eliminarea turnului de pe corpul dinspre stradă și practicarea unor lucarne de mari dimensiuni ) înainte de anul 1981.

*Fotografie de arhivă ante 1981 (Sursa: Alin Tomozei, Traversând Ploiești, vol. I, Ed. Atom, Ploiești, 2021, fig. 164-165, p. 269)*

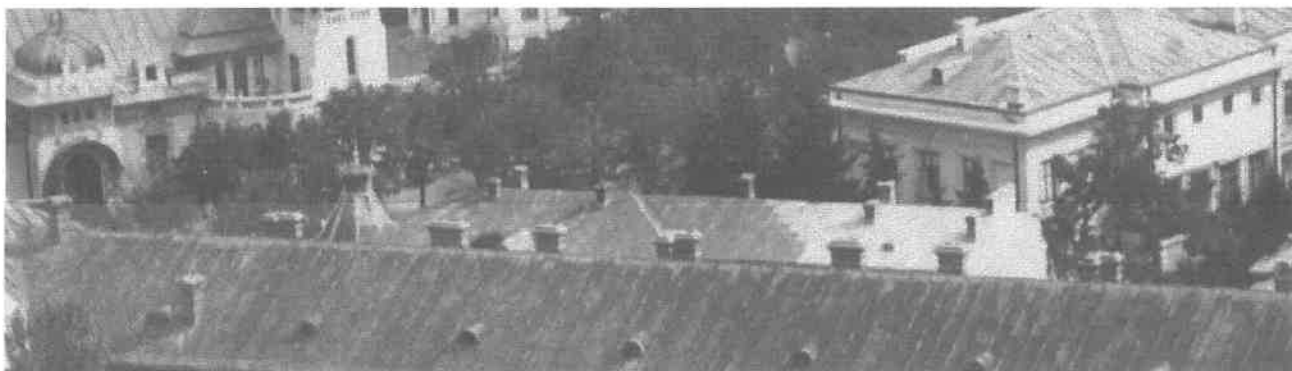
Foto 2 / perioada interbelică / Casa Theodor Theodorini (acoperișul)

Sursa: Arhiva AEDU, FD-43-4

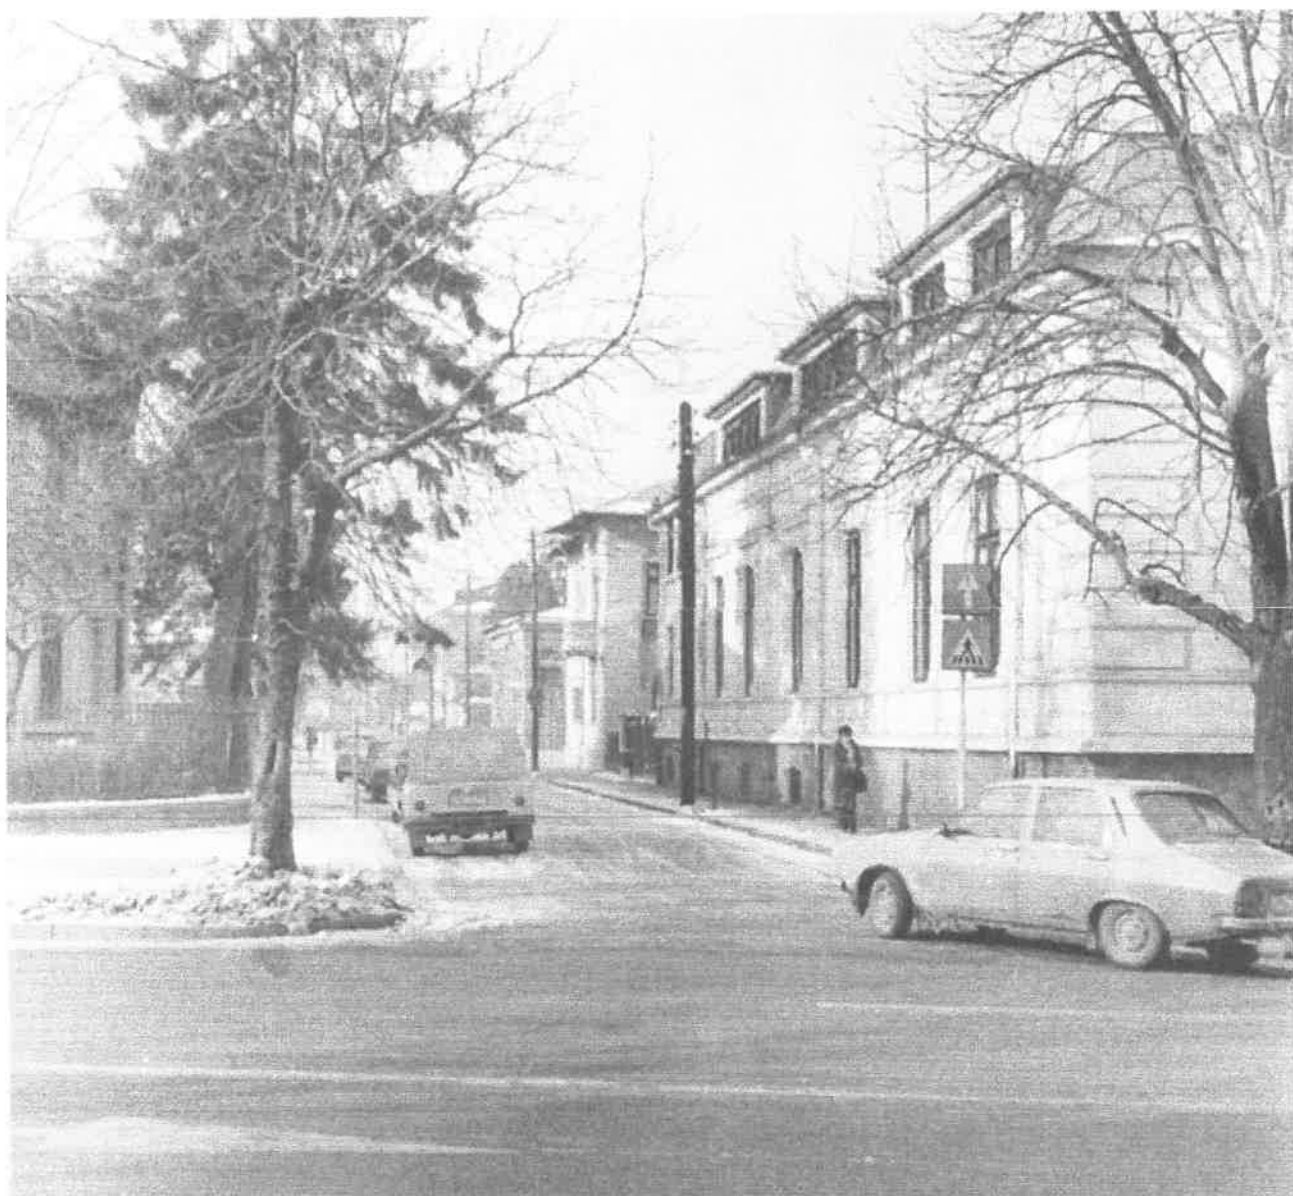
Foto 3 / ante 1981 / Casa Theodor Theodorini

Sursa: Alin Tomozei, Traversând Ploieștii, vol. I, Ed. Atom, Ploiești, 2021, fig. 164, p. 269.

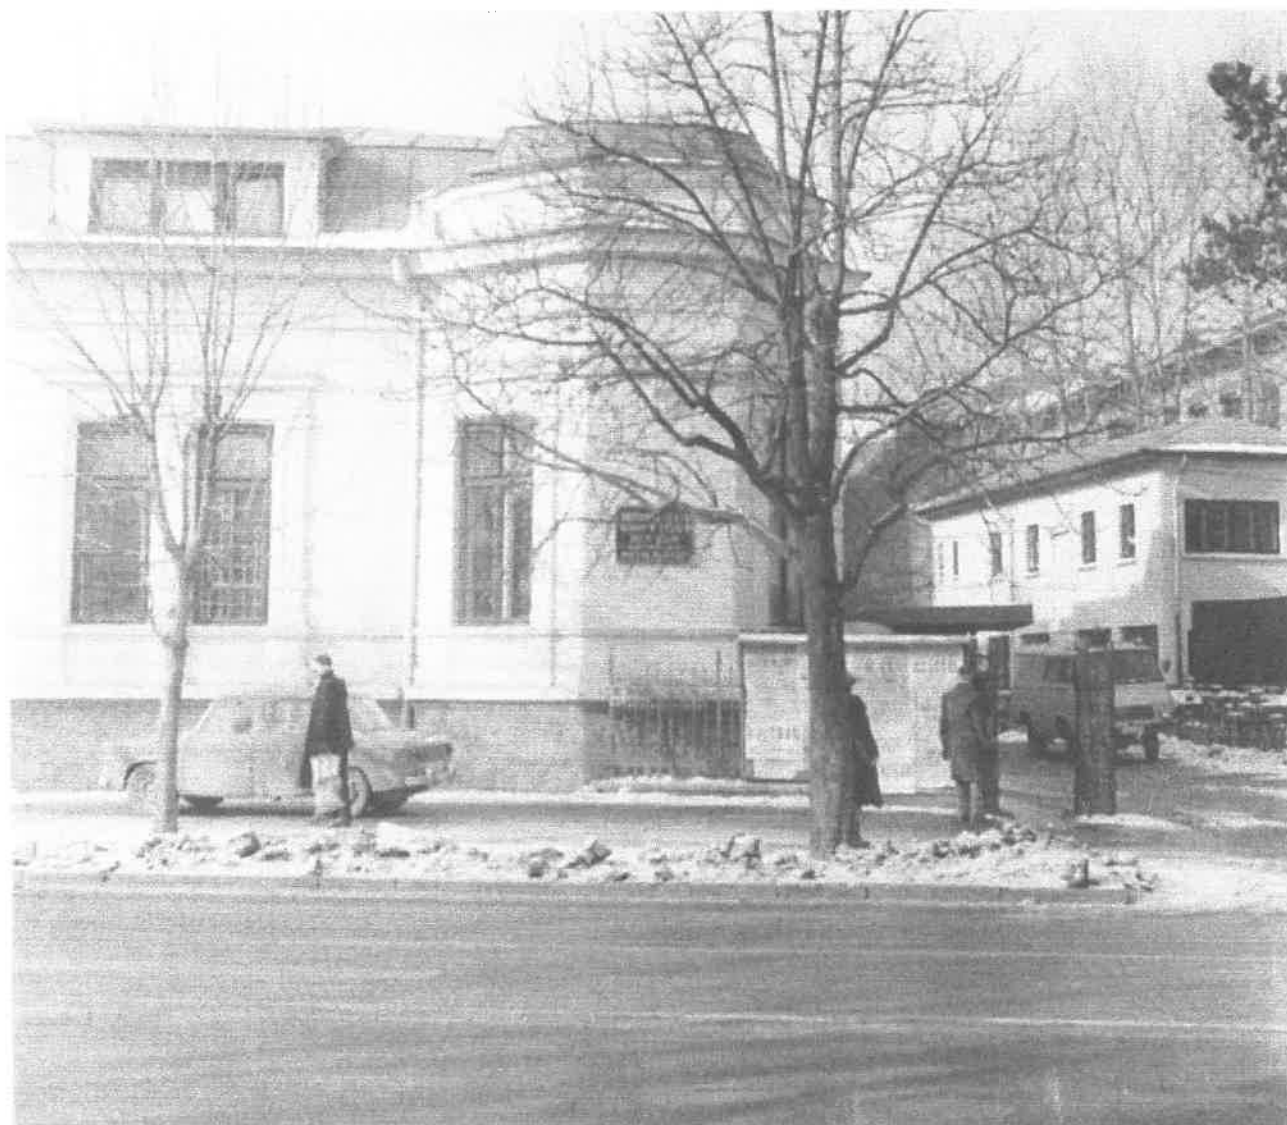
Foto 4 / ante 1981 / Casa Theodor Theodorini

Sursa: Alin Tomozei, Traversând Ploieștii, vol. I, Ed. Atom, Ploiești, 2021, fig. 165, p. 269.
