**“ELABORAREA DOCUMENTATIE TEHNICE PENTRU EXECUTIE LUCRARI – FAZA D.A.L.I. – COLEGIUL NATIONAL „MIHAI VITEAZUL” – ARIPA DE NORD – RENOVARE ENERGETICA MODERATA SAU APROFUNDATA A CLADIRILOR PUBLICE”**

**din Bd. Independentei, Nr. 8, Mun. Ploiesti, Jud. Prahova**

**Proiect nr. BHC\_008/2023**

**Faza D.A.L.I**

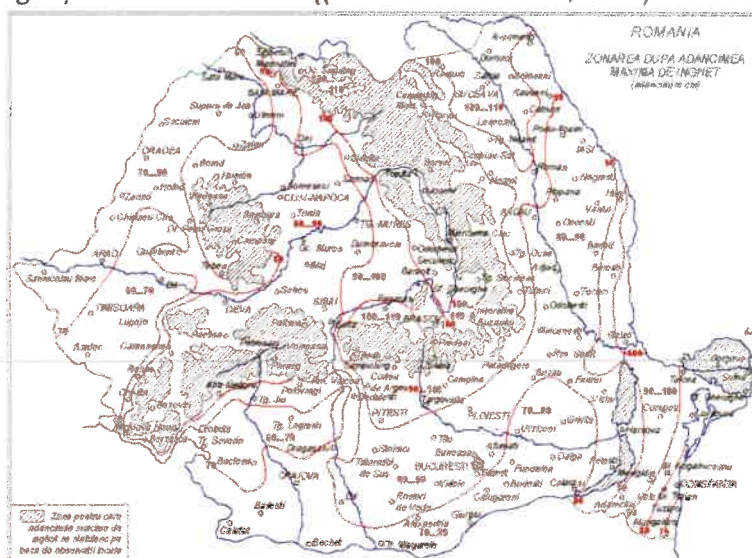
Adâncimea de îngheț este de cca 0.85 m ((conform STAS 6054/1984)

Zonarea după adâncimea maximă de îngheț (STAS 6054/77)
