privind aprobarea documentației tehnice faza D.A.L.I și a indicatorilor tehnico-economici pentru obiectivul de investiție “Restaurare Monumentul Vânătorilor”

DOCUMENTAȚIE DE AVIZARE A LUCRĂRILOR DE INTERVENȚII

RESTAURARE MONUMENTUL VÂNĂTORILOR

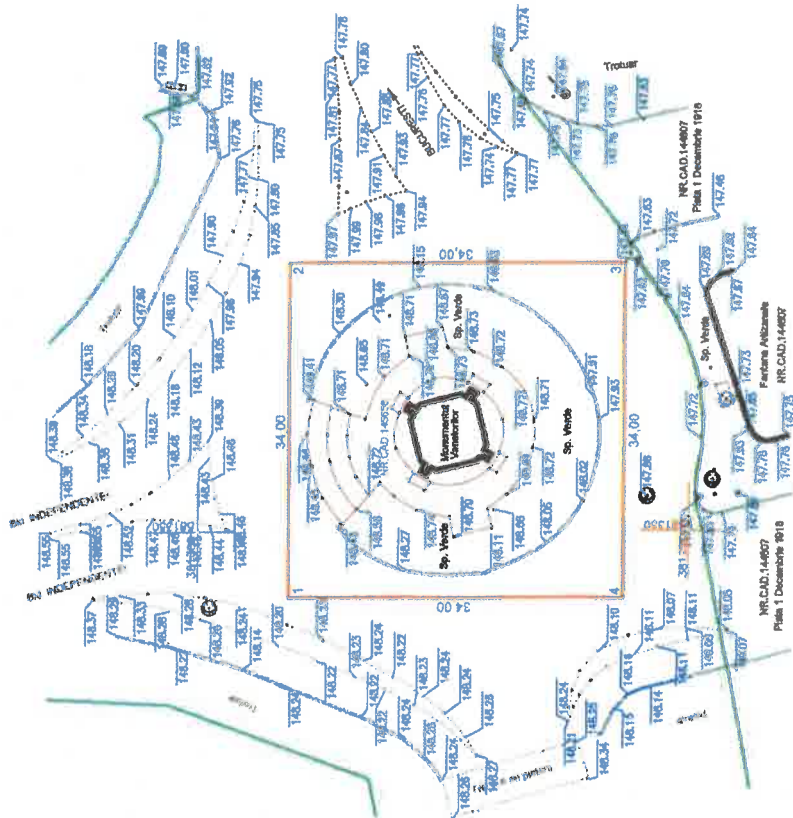
INVENTAR DE COORDONATE ZONA STUDIATA

Nr. Pct.	Coordonate puncte contur	Coordonate puncte contur	Coordonate puncte contur	Coordonate puncte contur
	X (m)	Y (m)	D (m)	D (m)
1	381290.859	561343.250	34.000	34.000
2	381290.859	561377.250	34.000	34.000
3	381295.659	561377.250	34.000	34.000
4	381295.659	561343.250	34.000	34.000
S=1156mp

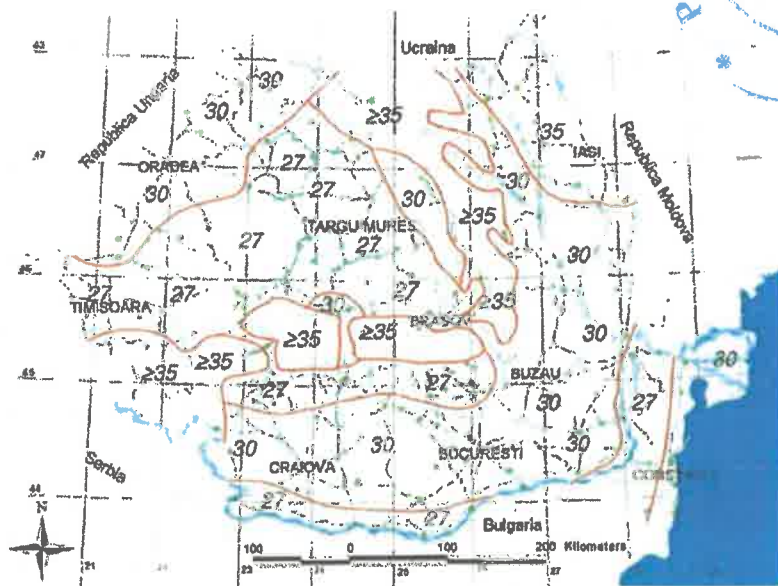
Fig. 6: Harta de zonare a valorii fundamentale a vitezei de referință a vântului, $v_{b,0}$

Conform cu CR 1-1-4/2012, "Cod de proiectare. Evaluarea acțiunii vântului asupra construcțiilor" presiunea de referință a vântului, mediată pe 10 minute, la 10m, pentru un interval mediu de recurență de 50 ani, este de 0.60 kPa , iar conform SR EN 1991-1-4/NB: 2007 valoarea fundamentală a vitezei de referință a vântului este $V_{b,0}=32 \text{ m/s}$.

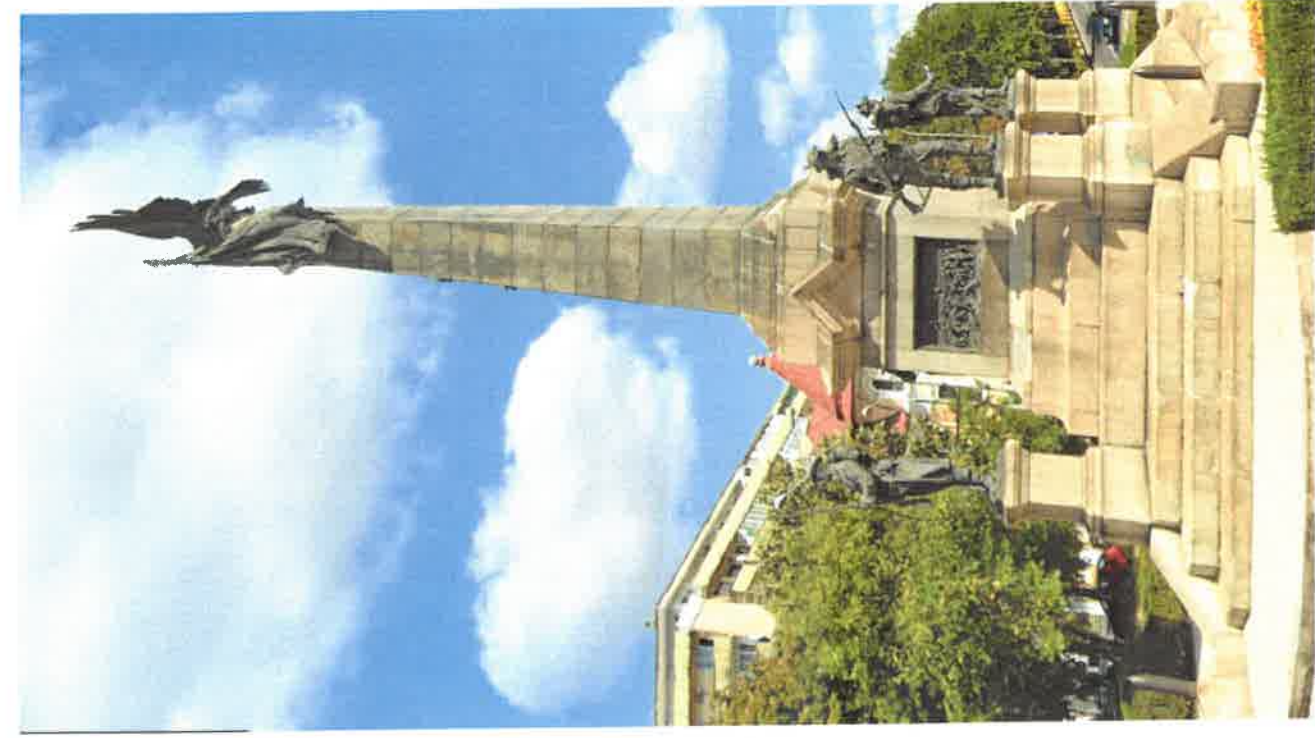
1. Evaluarea stării de degradare

Obeliscul din piatră (granit): Depuneri de praf și poluare urbană, surgeri atmosferice vizibile, patină neuniformă ce alterează textura și claritatea volumetrică a granitului.
Elementele din bronz (vulturul, decorațiile, statuile): oxidare, patină necontrolată.

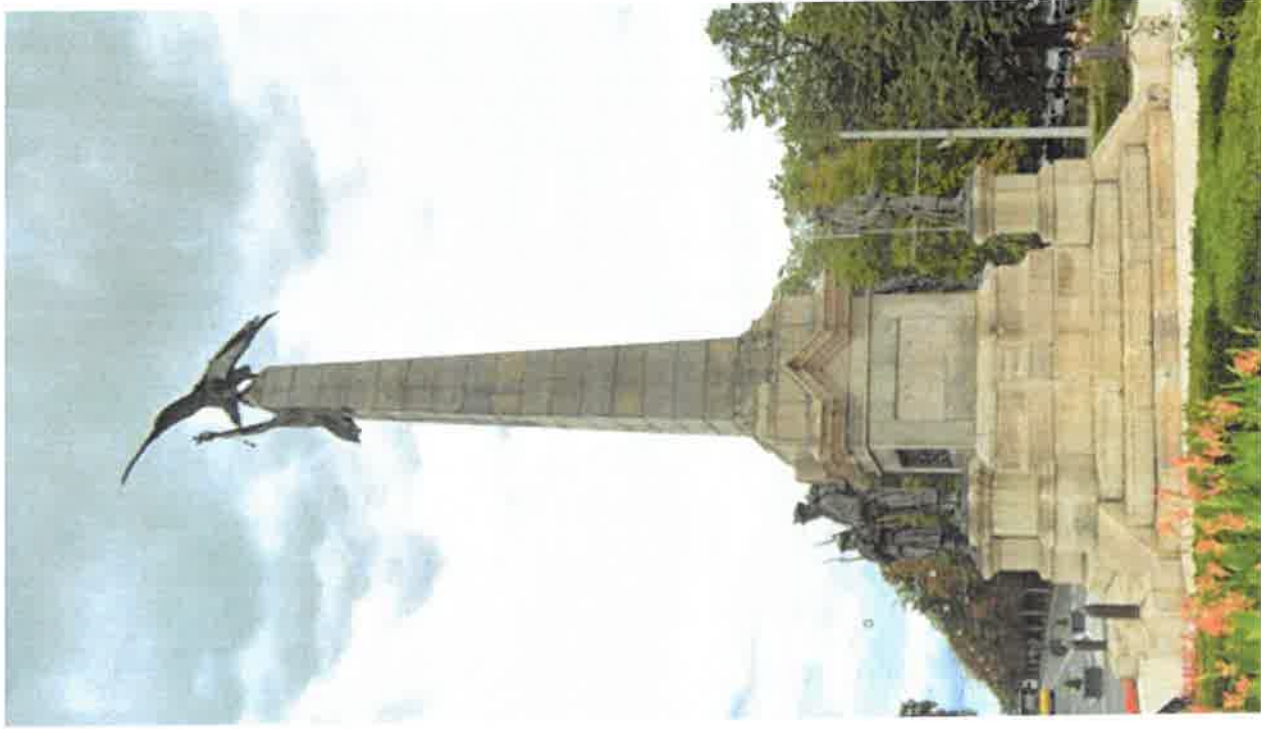
1. Evaluarea stării de degradare
Obeliscul din piatră (granit): Depuneri de praf și poluare urbană, scurgeri atmosferice vizibile, patină neuniformă ce alterează textura și claritatea volumetrică a granitului.
Elementele din bronz (vulturul, decorațiile, statuile): oxidare, patină necontrolată, inscripțiile din bronz: coroziune, depuneri care afectează lizibilitatea. Contraforturile din granit: fisuri, desprinderi ale unor elemente.

Legenda degradari

- Depuneri de praf și poluare urbană
- Patină neuniformă ce alterează textura și claritatea volumetrică a granitului
- Oxidare, patină necontrolată
- Depuneri care afectează lizibilitatea
- Scurgeri atmosferice
- Elemente sparte
- Fisuri, desprinderi ale unor elemente
- Depuneri de praf și poluare urbană
- Patină neuniformă ce alterează textura și claritatea volumetrică a granitului
- Oxidare, patină necontrolată
- Depuneri care afectează lizibilitatea

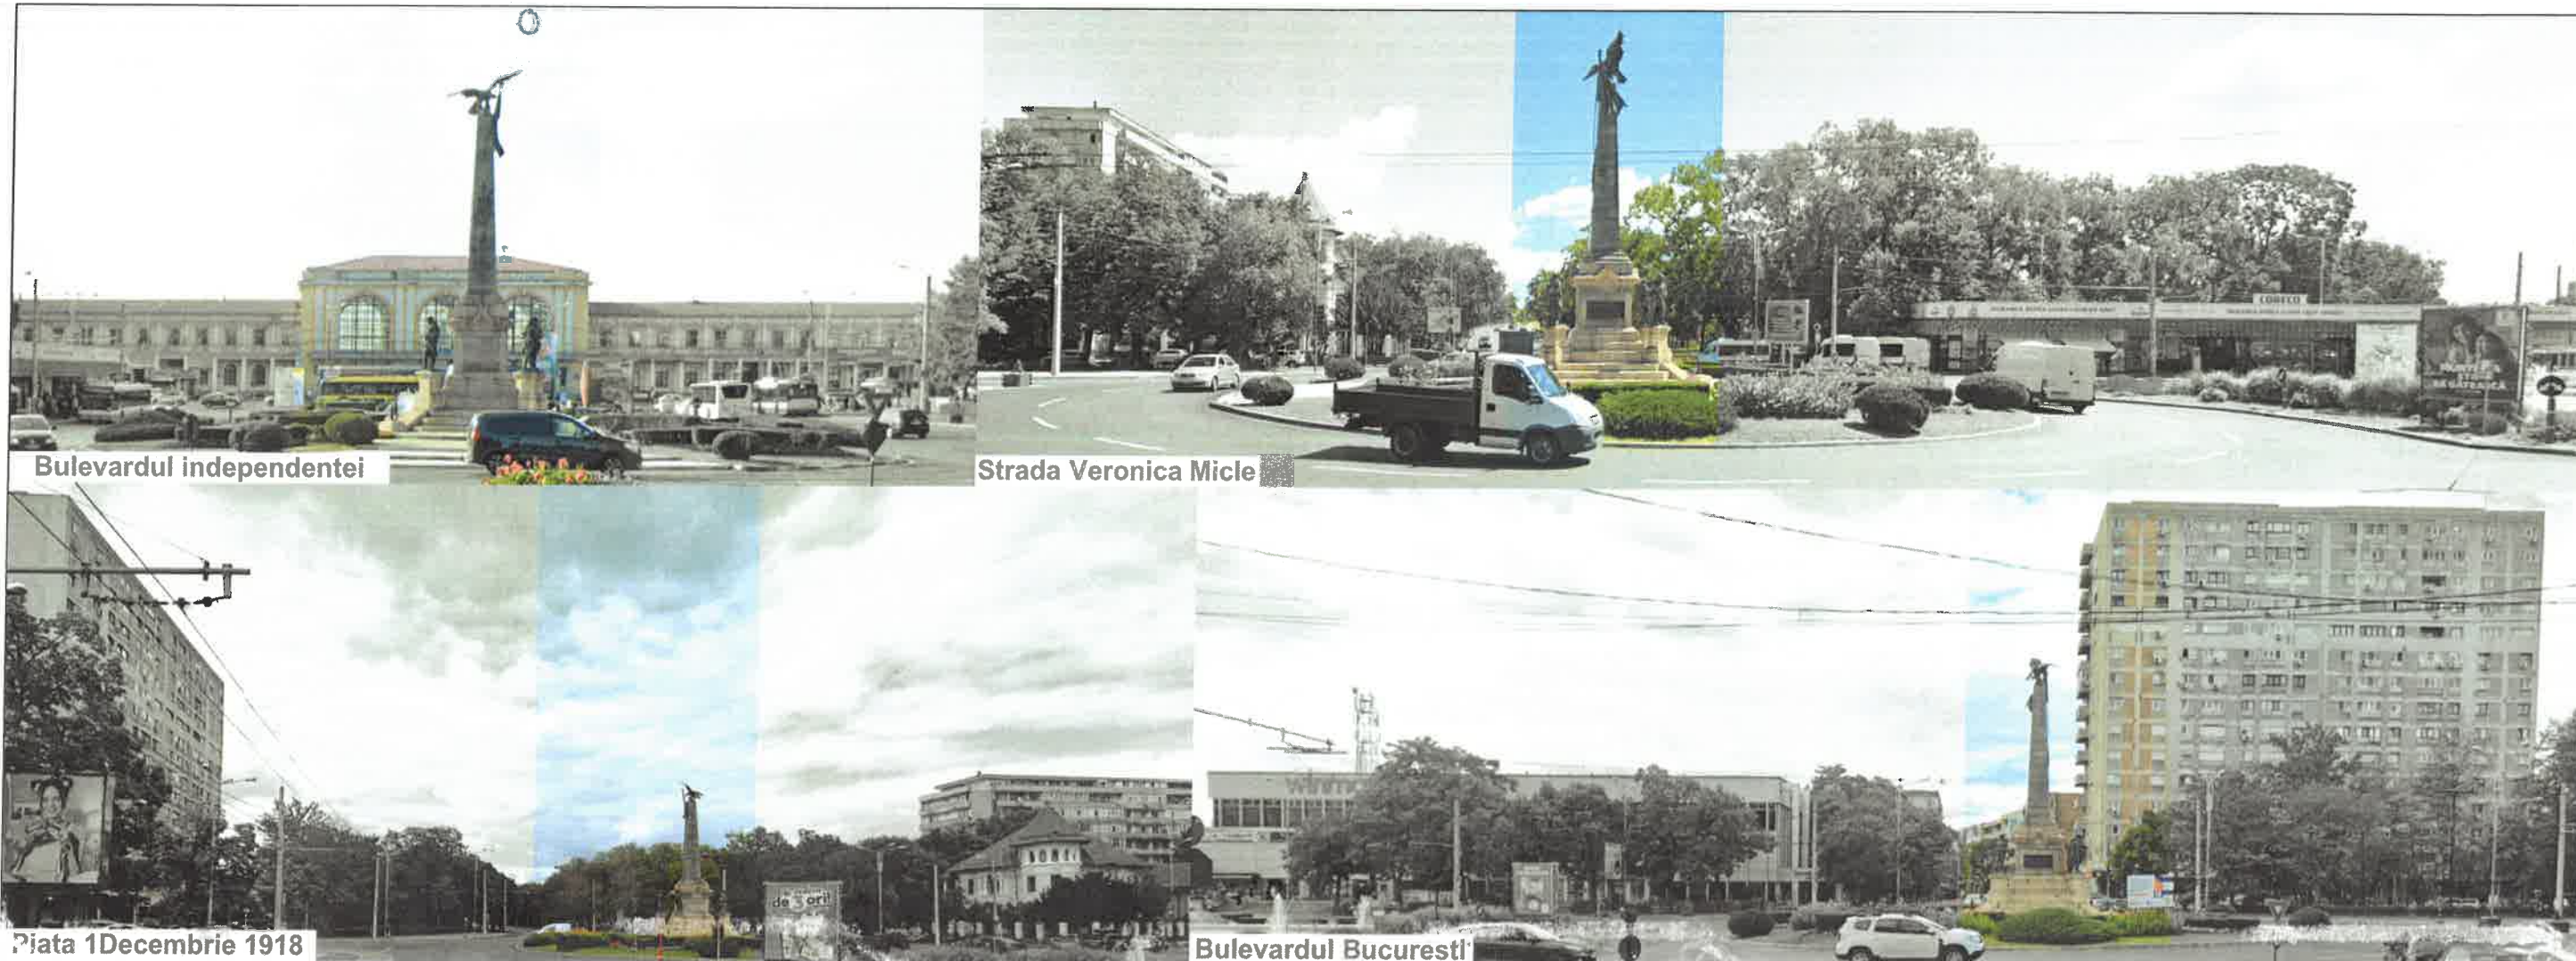
NOTA
Monumentul nu respectă principiul de figură-fond, fiind insuficient evidențiat în contextul urban actual. Din cauza amplasării și a densității vizuale a fondului construit din jur, silueta sa monumentală se pierde în peisajul orașului, afectând lizibilitatea compoziției și diminuând impactul vizual și simbolic al ansamblului.
