## REFERAT

## **STUDIU GEOTEHNIC**

**OBIECTIV: DESFIINTARE CONSTRUCTII EXISTENTE**  
**CORP C1, CORP C2, CORP C3, CONSTRUIRE BISERICA**  
**PENTICOSTALA CU DEPENDINTE (ANEXE),**  
**IMPREJMUIRE TEREN SI PARCARE, JUD PRAHOVA,**  
**ORAS PLOIESTI, STR COMETULUI, NR 38**

**BENEFICIAR:**  
**BISERICA PENTICOSTALA EMANUEL**

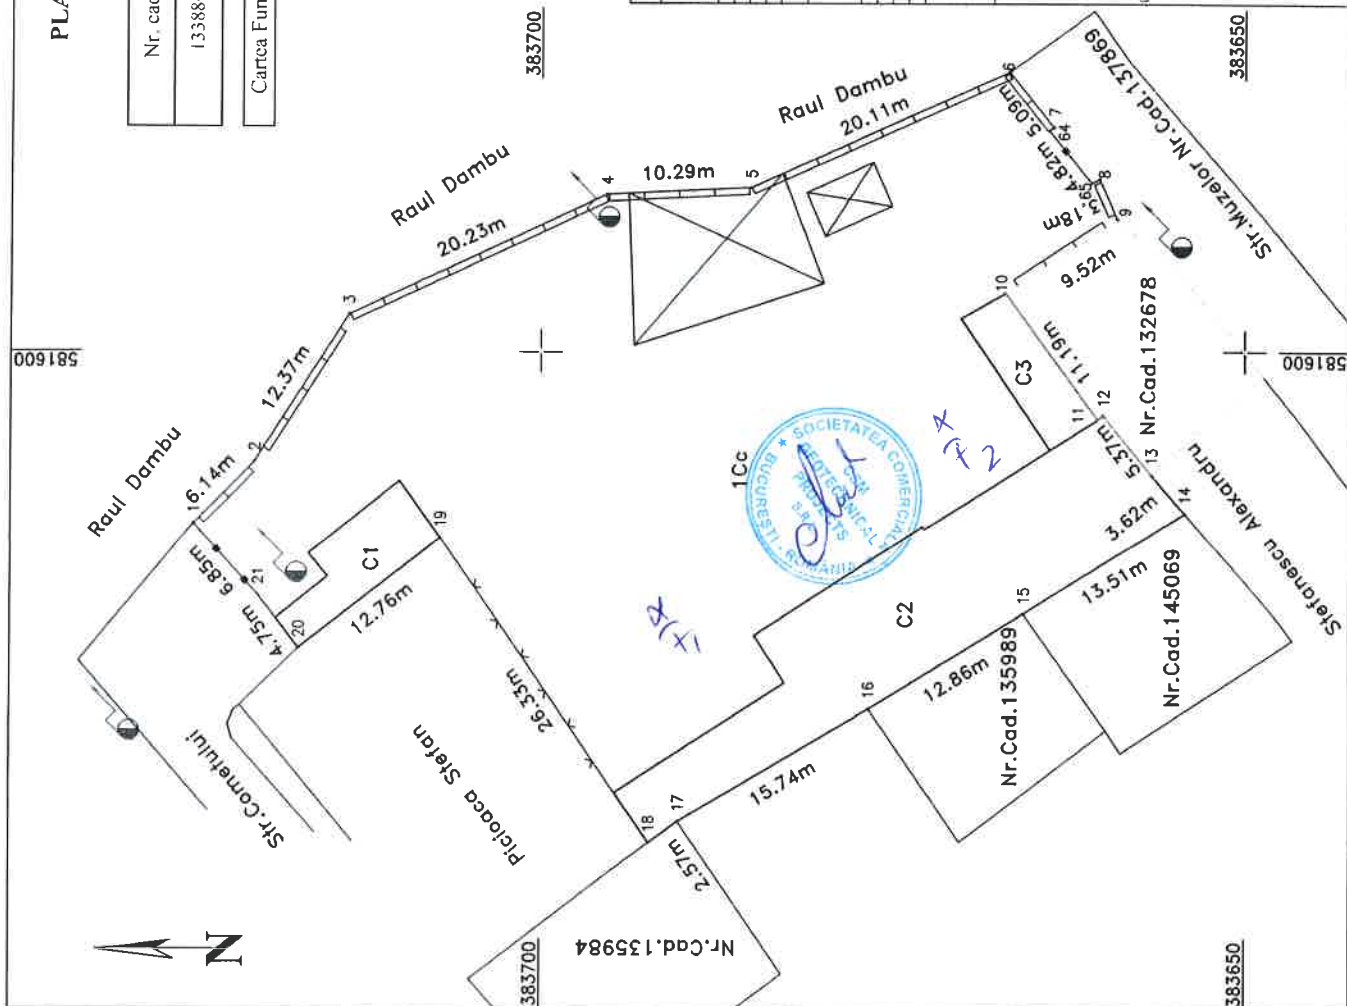
# PLAN DE AMPLASAMENT SI DELIMITARE A IMOBILULUI SCARA 1:500

Nr. cadastral	Suprafata masurata	Adresa imobilului
133880	2019mp	Ploiesti, str. Cometului, nr. 38
Cartea Funciara nr.	133880	U.A.T.
		Mun. Ploiesti - Intravilan

A. Date referitoare la teren			
Nr. parcela	Categoria de folosinta	Suprafata din masuratori (mp)	Mentuni
	CC	2019	
Total		2019	
B. Date referitoare la constructii			
Cod constr.	Destinatie	Suprafata masurata la sol (mp)	Mentuni
C1	CA	53	Cabina poarta
C2	CIE	397	Acelera
C3	CAS	43	Birouri
Total		493	
Suprafata totala masurata a imobilului = 2019mp			
Suprafata din act = 2019mp

Sondajele geotehnice au fost amplasate astfel încât să acopere perimetrul ce face obiectul proiectării conform planului de situație anexat.
