## REFERAT

**STUDIU GEOTEHNIC PENTRU OBIECTIV: INTOCMIRE PUZ – SCHIMBARE DESTINATIE  
DIN ZONA INSTITUTII SI SERVICII IN ZONA MIXTA INSTITUTII SI SERVICII SI LOCUINTE  
COLECTIVE PENTRU CONSTRUIRE IMOBIL LOCUINTE COLECTIVE S/D+P+5 ETAJE-  
ZONA STUDIATA, JUD PRAHOVA, ORAS PLOIESTI, STR POSTEI, NR 52, STR ION  
CREANGA NR 3A**

## **STUDIU GEOTEHNIC**

**OBIECTIV: INTOCMIRE PUZ – SCHIMBARE**  
**DESTINATIE DIN ZONA INSTITUTII SI SERVICII IN**  
**ZONA MIXTA INSTITUTII SI SERVICII SI LOCUINTE**  
**COLECTIVE PENTRU CONSTRUIRE IMOBIL LOCUINTE**  
**COLECTIVE S/D+P+5 ETAJE- ZONA STUDIATA, JUD**  
**PRAHOVA, ORAS PLOIESTI, STR POSTEI, NR 52, STR ION**  
**CREANGA NR 3A**

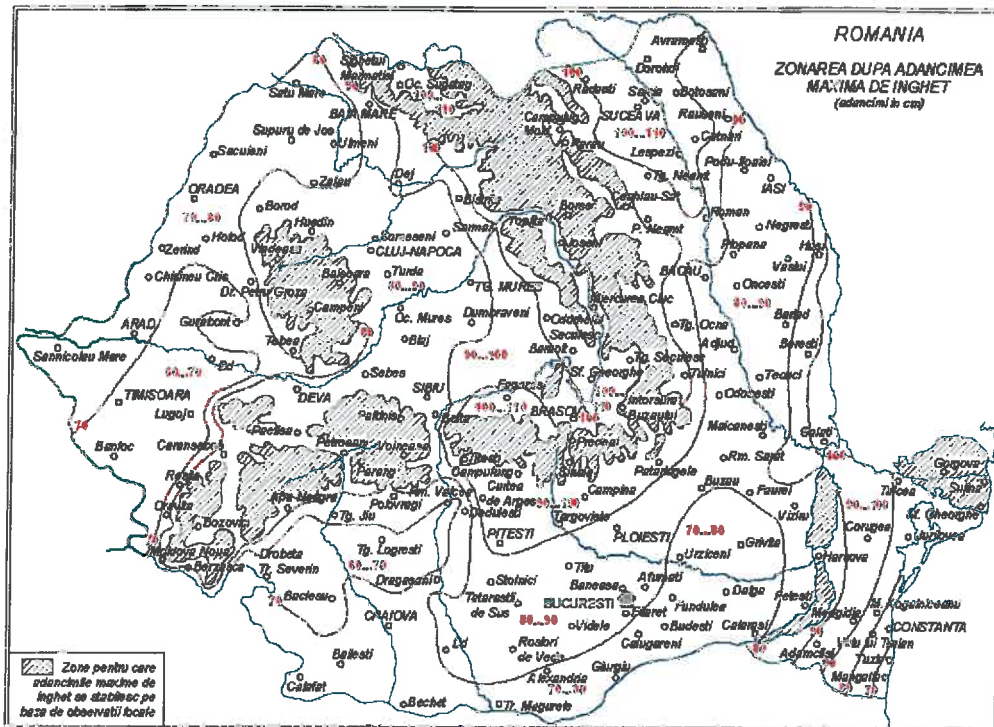
Fig. 3. Harta cu adancimile de inghet

Adâncimea maximă la îngheț conform STAS 6054/77 este de 0,80- 0,90 m.(Fig 3).

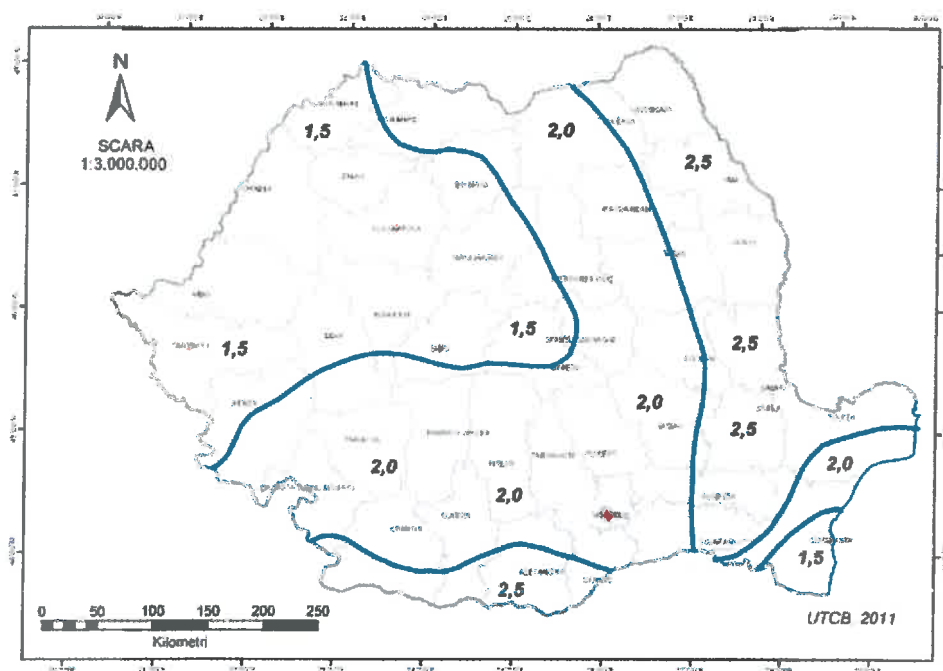
Fig. 4. Zonarea valorii caracteristice a incarcarii din zapada pe sol

- incarcarea din zapada pe sol, pentru o perioada de revenire IMR = 50  
ani: 2kN/mp.(Fig 4)

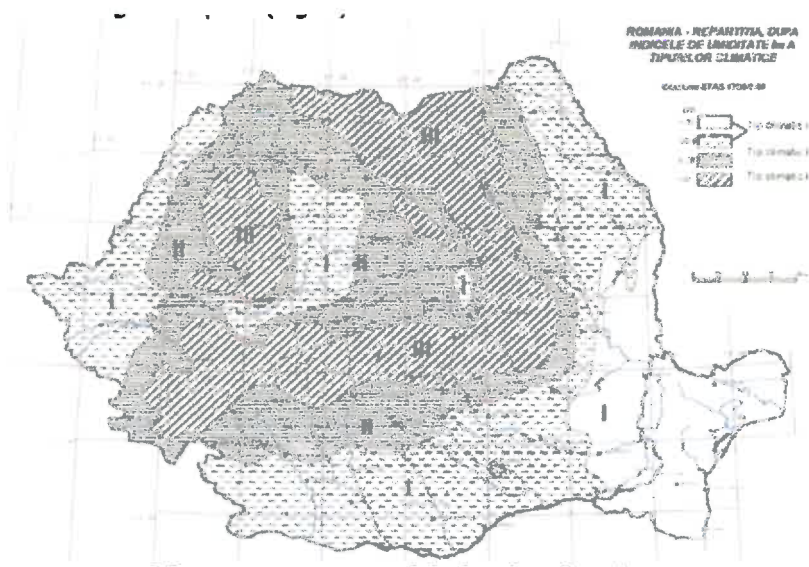
Fig. 5. Harta cu repartitia tipurilor climatice

Conform STAS 1709/1-90 cu harta privind repartizarea tipurilor climatice, dupa indicele de umezeala Thortwaite, zona la care ne referim se incadreaza la tipul climatic I - moderat uscat, cu regim hidrologic de tip 2a.( Fig 5)

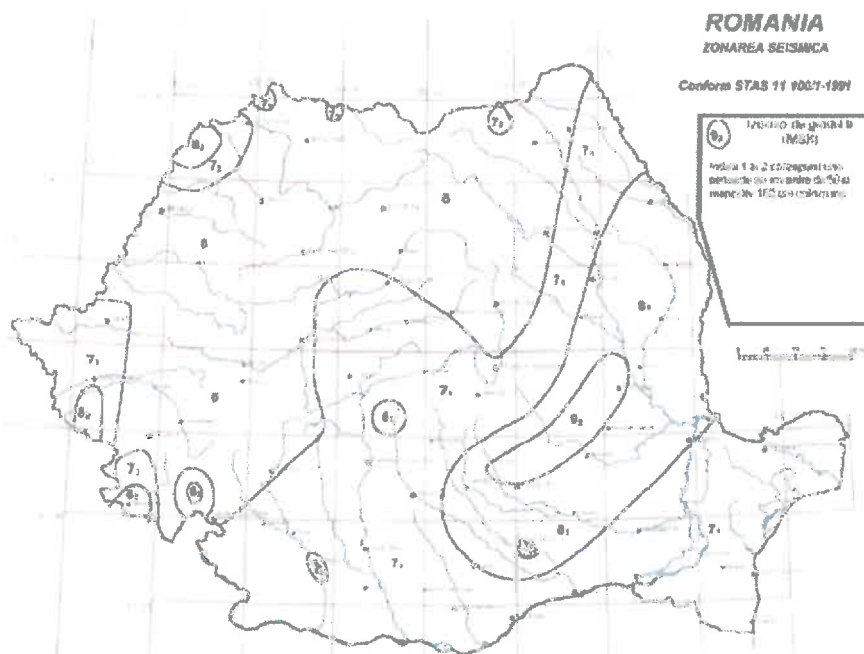
Fig. 6. Harta zonarii seismice

Din punct de vedere seismic amplasamentul studiat este incadrat in zona de macroseismicitate  $I=81$  pe scara MSK (unde indicele 1 corespunde unei perioade medii de revenire de 50 ani), conform SR 11100/1-93 (Fig 6)

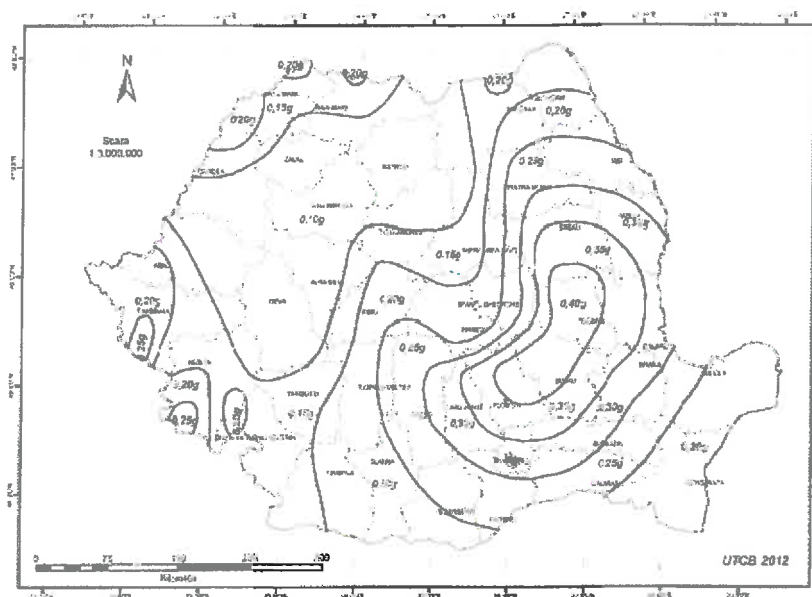
Fig. 7. Zonarea valorilor de varf ale acceleratiei terenului pentru proiectare ag

- perioada de colt a spectrului de raspuns:  $T_C=1,0$  sec.(Fig 8)
- valoarea de varf a acceleratiei terenului pentru cutremure avand  $IMR=100$  ani;
- $a_g= 0,35g$ . (Fig 7)
