HOTĂRÂREA NR. 449

privind aprobarea documentației tehnice faza D.A.L.I. și a indicatorilor tehnico-economici pentru obiectivul de investiții - „Înlocuire și modernizare infrastructură gazon stadion „Ilie Oană” Ploiești” Strada Stadionului nr. 26, Ploiești, județul Prahova

NR. 2/18.07.2025

BENEFICIAR: MUNICIPIUL PLOIESTI

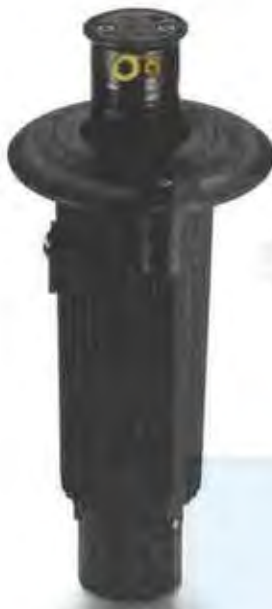
Aspersoare de linie:

- unghi de reglare = 50°+330°
- raza de udare = 22+28 m
- presiune de lucru = 3,5+6,5 bar
- debit de lucru = 5,0+12,0 m³/h, echivalent 1,4÷3,3 l/s
- unghi de udare = 25°
- diametru expus < 5 cm
- prevazut cu electrovalva integrata comandata electric cu solenoid 24VAC si rezistenta la supratensiune
- prevazut cu mecanism de reglare pentru operare in arc de cerc
- constructie antivandalism
- rezistent la coroziune
- etansare activata prin presiune
- stator cu auto-reglare la schimbarea duzei
- filtru cu protectie incorporata impotriva inghetului
- compatibil cu sistemul de comanda existent, cu controler 24 VAC Rain Bird

Acest tip de aspersoare, presetate la o presiune de max. 5,5 bar (pentru a proteja instalatia existenta realizata cu conducte si racorduri din polipropilena PN6) asigura o norma orara de udare de 18-20 mm/h, conducand astfel la un timp estimat necesar de functionare pentru de aproximativ 25 min/zi.

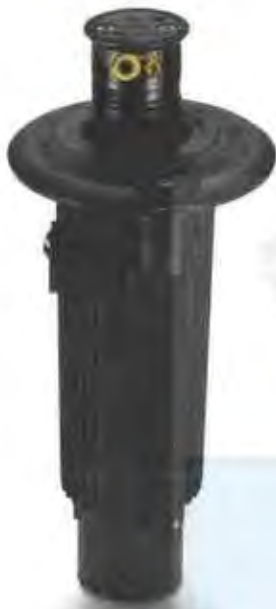
Aspersoare de linie:

- unghi de reglare = 50°÷330°
- raza de udare = 22÷28 m
- presiune de lucru = 3,5÷6,5 bar
- debit de lucru = 5,0÷12,0 m³/h, echivalent 1,4÷3,3 l/s
- unghi de udare = 25°
- diametru expus < 5 cm
- prevazut cu electrovalva integrata comandata electric cu solenoid 24VAC si rezistenta la supratensiune
- prevazut cu mecanism de reglare pentru operare in arc de cerc
- constructie antivandalism
- rezistent la coroziune
- etansare activata prin presiune
- stator cu auto-reglare la schimbarea duzei
- filtru cu protectie incorporata impotriva inghetului
- compatibil cu sistemul de comanda existent, cu controler 24 VAC Rain Bird

Acest tip de aspersoare, presetate la o presiune de max. 5,5 bar (pentru a proteja instalatia existenta realizata cu conducte si racorduri din polipropilena PN6) asigura o norma orara de udare de 18-20 mm/h, conducand astfel la un timp estimat necesar de functionare pentru de aproximativ 25 min/zi.

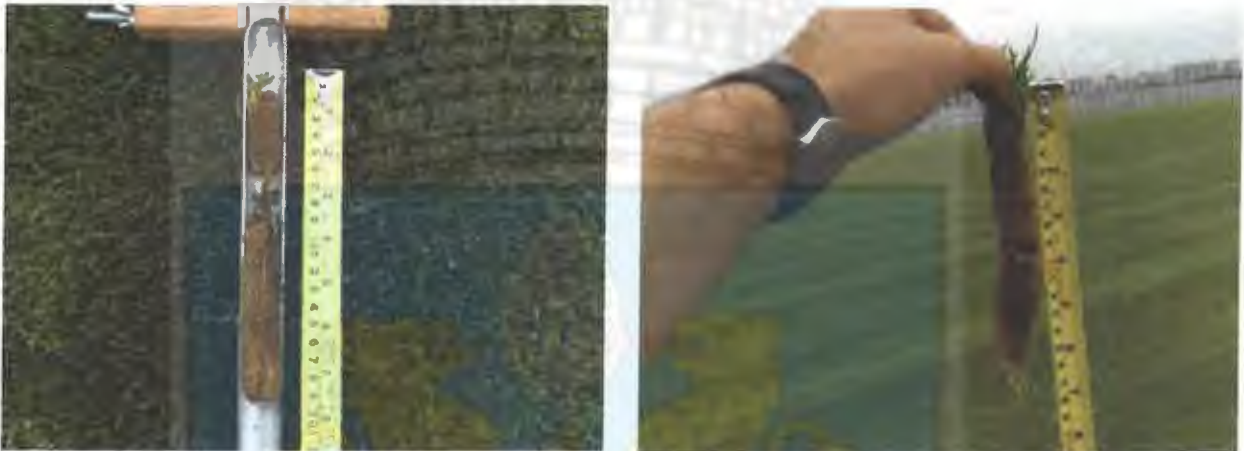
Dezvoltarea radacinilor pe un teren cu rulouri de gazon (stanga) comparativ cu un teren adiacent insamantat (dreapta).

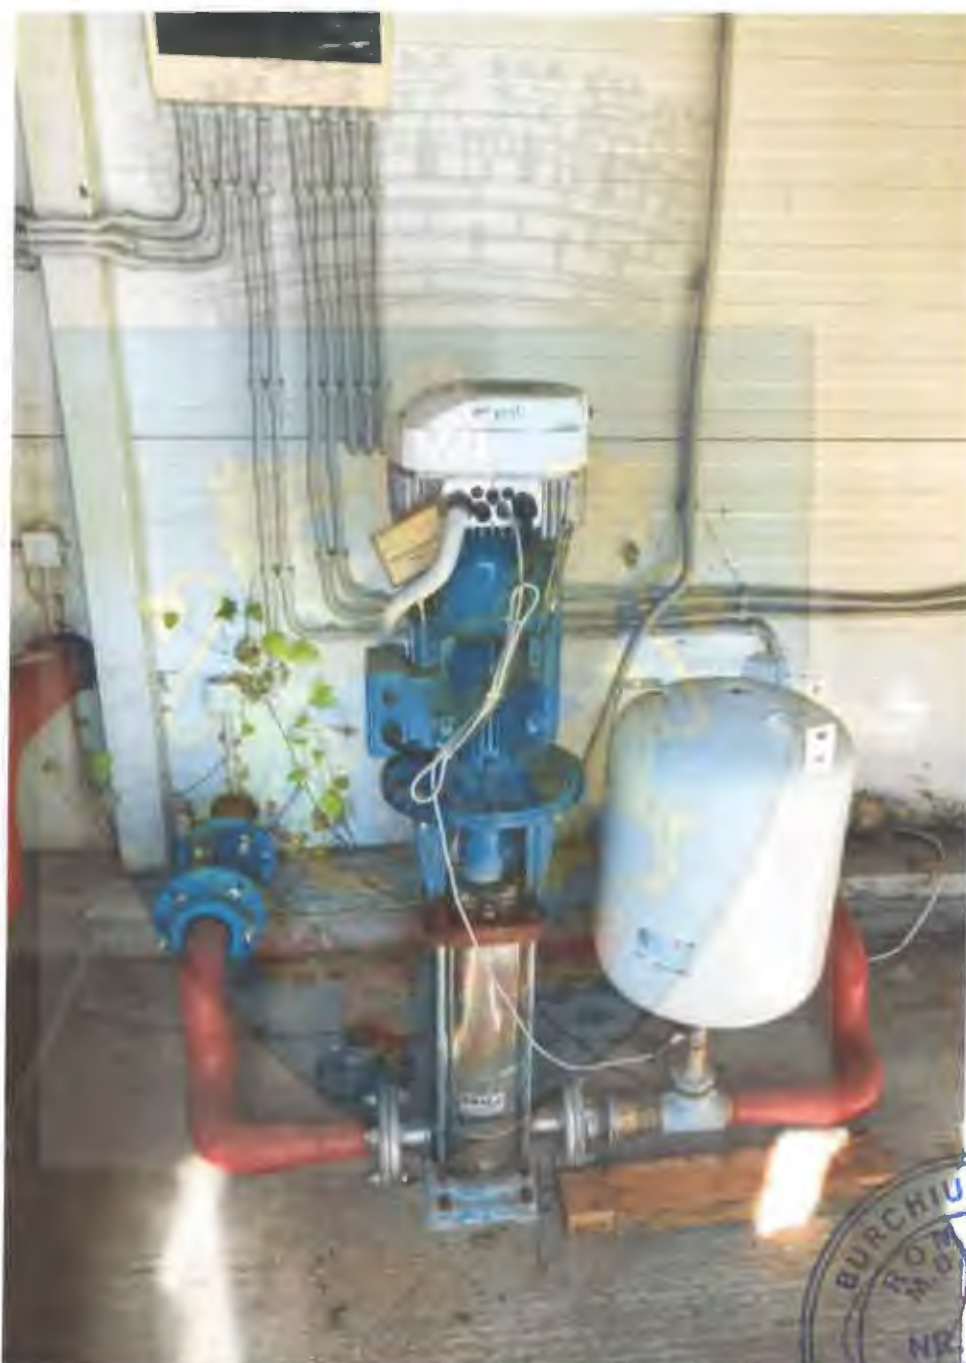
Foto 1: Grupul de pompare pentru irigare

Pompa și instalațiile hidromecanice aferente sunt instalate într-o cameră specială (în care este instalat și grupul de pompare pentru combaterea incendiului), situată în imediata vecinătate a rezervorului metalic (foto 4).

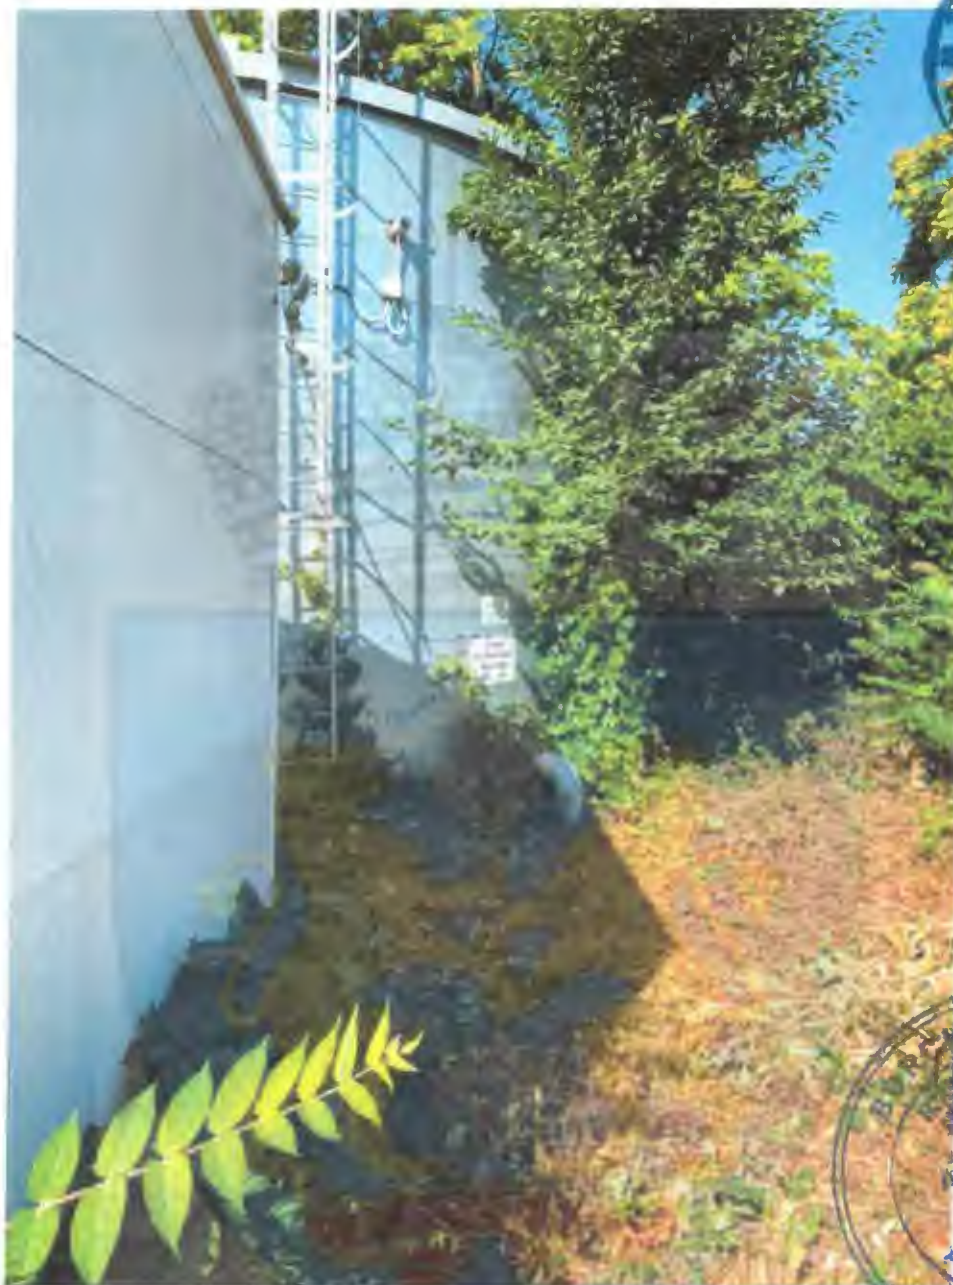
Foto 4 Încăperea stației de pompare și rezervorul metalic suprateran

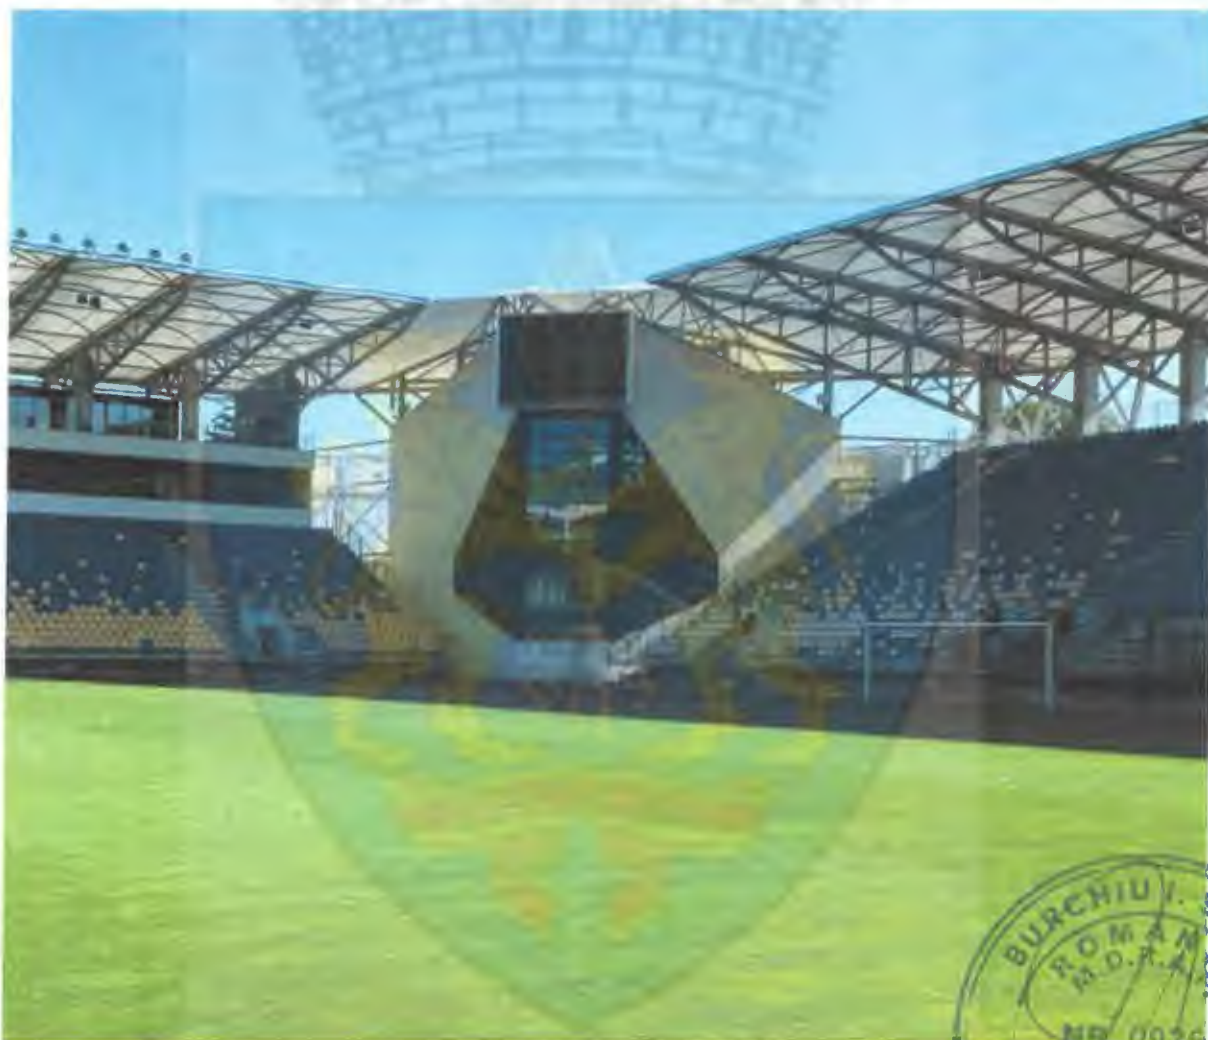
În cadrul vizitei realizate la obiectiv, a fost realizată o vizualizare a modului de funcționare a aspersoarelor (care au fost setate să funcționeze câte 3 minute fiecare, câte 1 aspersor). De asemenea, a fost vizitată stația de pompare pentru irigare.

Foto 5 Jetul aspersorului de tip 1 (în funcționare solitară), ultimul de pe latura Est.

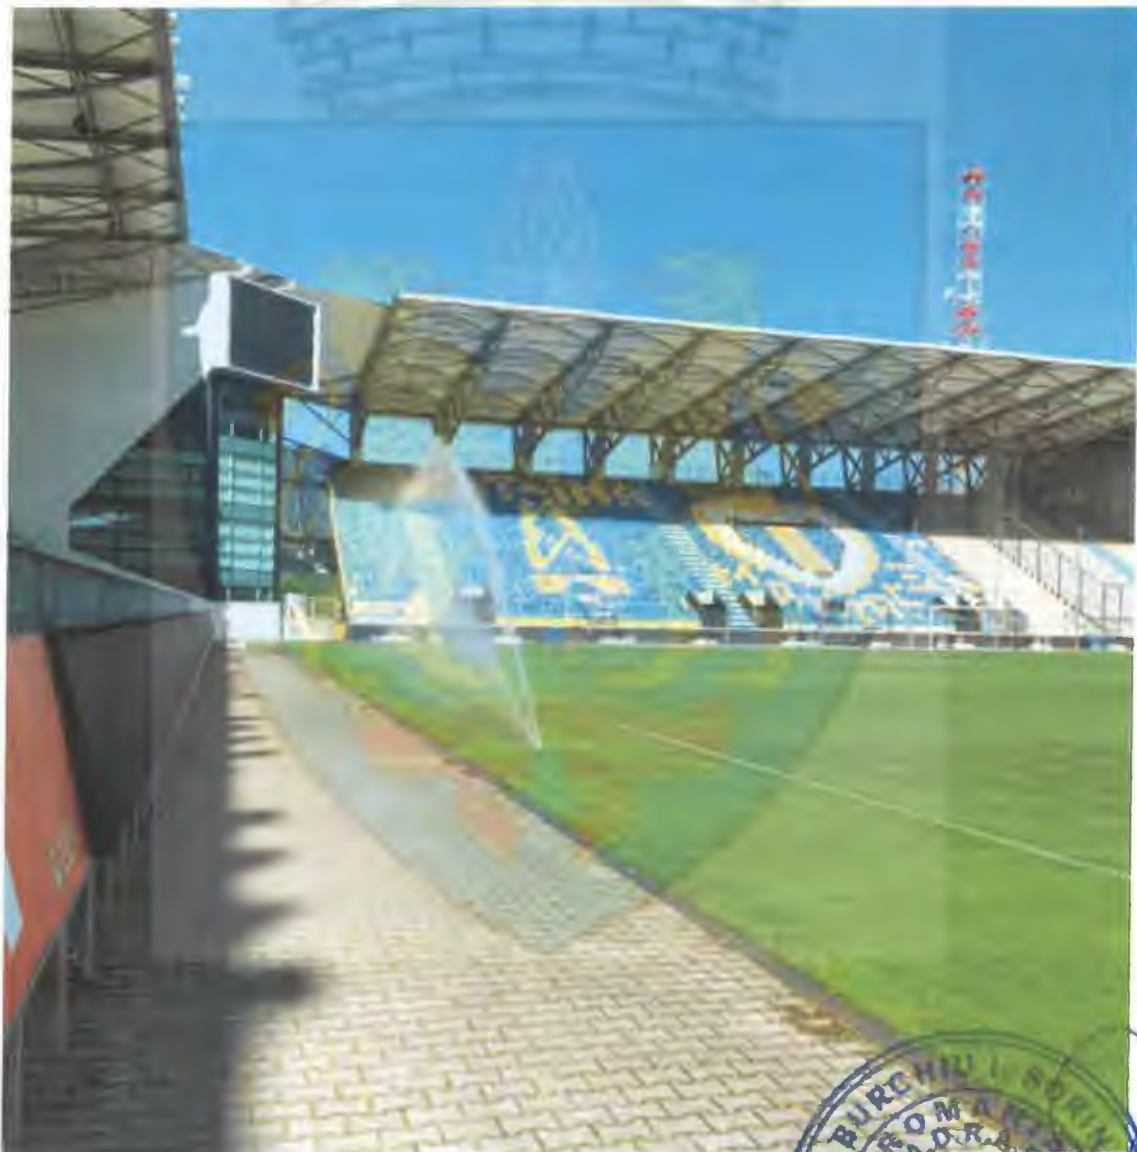
Celelalte aspersoare, mai apropiate de stația de pompare, asigurau în condiții bune valorile nominale în ceea ce privește bătaia jetului (în funcționare solitară pentru aspersoarele de tip 1).

Foto 6 Jetul aspersorului de tip 1 (în funcționare solitară) de pe latura Sud

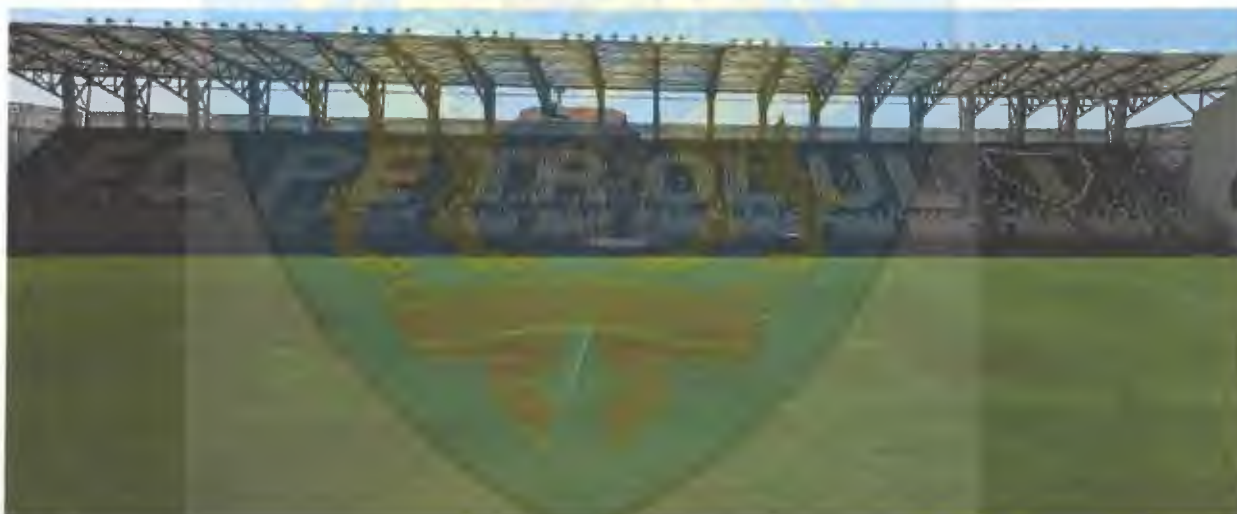
- Suprafata totala gazonata este de 8.590 mp, avand dimensiunile in plan de 116 x 74 m;

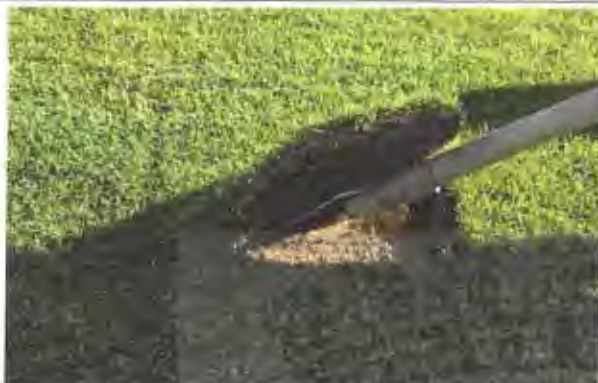
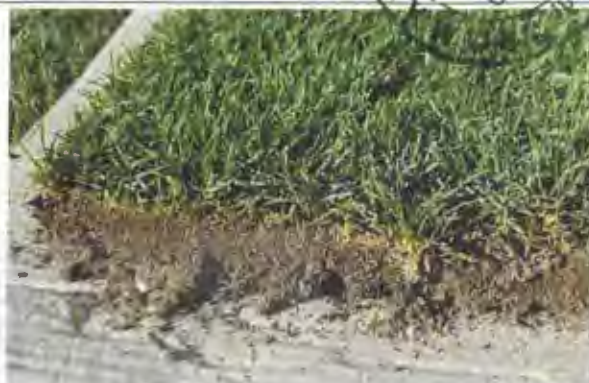
- Stratul de gazon existent este natural, initial de tip rulou prevegetat instalat pe substrat de cultura de nisip;

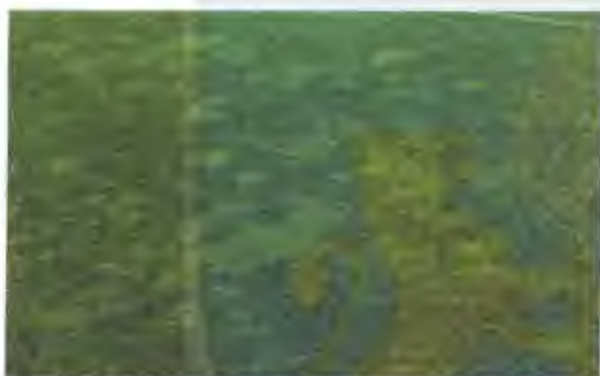
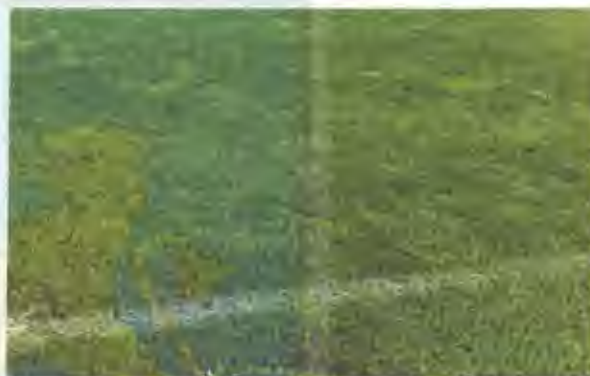
- Gazonul este imbatranit, cu zone aleatorii proaspat suprainsamantate, cu colorit sensibil diferit, cu neregularitati evidente de suprafata;

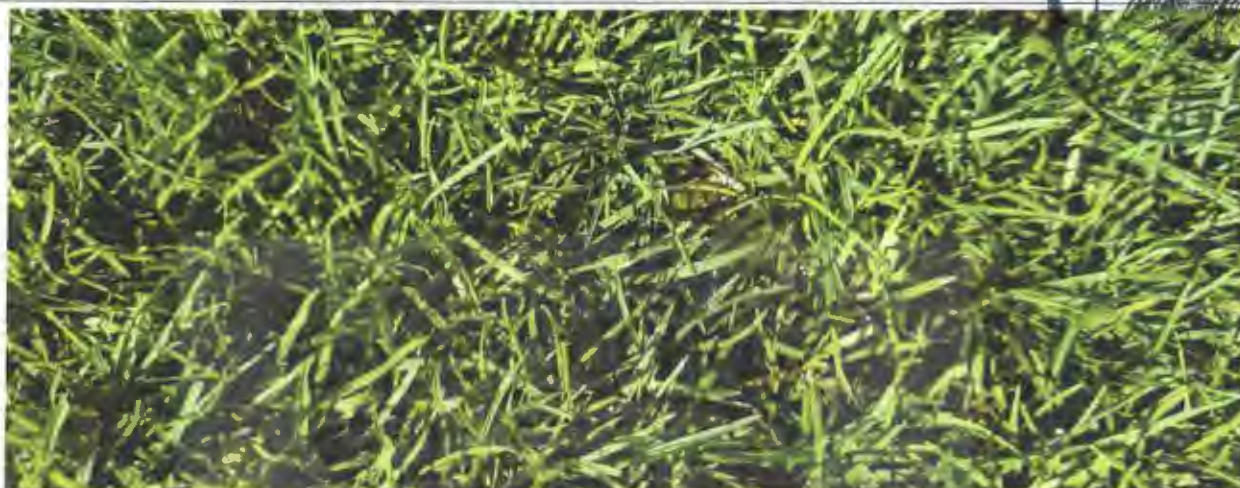
- Sistemul de drenaj al suprafetei sportive nu functioneaza corespunzator, ceea ce conduce la acumularea unor cantitati mari de apa, suprasaturarea suprafetei de joc si sufocarea radacinilor plantelor. S-au observat zone cu efect de baltire a apei. Excesul de apa din sol determina o frecventa mai mare a aparitiei bolilor si a unor buruieni specifice solului umed (poa annua, poa trivialis, trifoi, muschi, alge etc.). Nutrientii din sol sunt prea dizolvati, planta trebuie sa depuna un efort suplimentar ca sa ii obtina si va trebui sa acumuleze apa in exces in frunze ca sa permita radacinii sa absoarba nutrientii. Apa acumulata in frunze conduce in prima faza la schimbarea culorii frunzelor (ingalbenire), iar ulterior la moartea acestora. De asemenea natura stratului de cultura combinata cu excesul de apa conduc la sufocarea radacinilor si a microorganismelor din sol, rezultand astfel o diminuare a nivelului de nutrienti si rarirea plantelor. Umiditatea ridicata conduce la cresterea riscului de aparitie a bolilor si la compromiterea suprafetei de joc, la ingreunarea sau devenirea imposibila a efectuarii lucrarilor de intretinere, putand ajunge la imposibilitatea desfasurarii evenimentelor sportive.

- compromiterea gazonului in anumite zone din cauza excesului de apa.
- **verificarea, remedierea deficientelor si modernizarea instalatiei de irigare** – cu rolul de evaluare a starii tehnice si a functionalitatii sistemului existent de udare, in vederea inlocuirii suprafetei de joc. Realizarea unui sistem de irigatie perfect functional este un element esential pentru garantarea reusitei terenului. Lipsa apei duce la incapacitatea gazonului de a-si desfasura procesul vegetativ in mod normal, cresterea

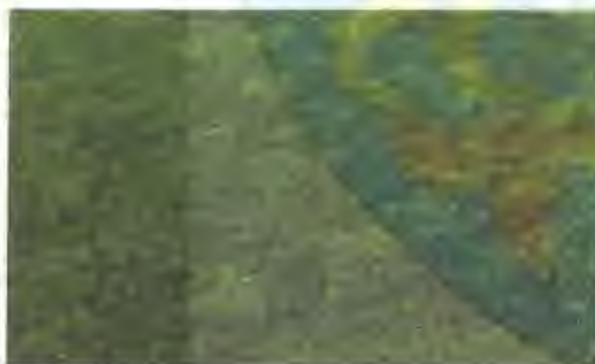
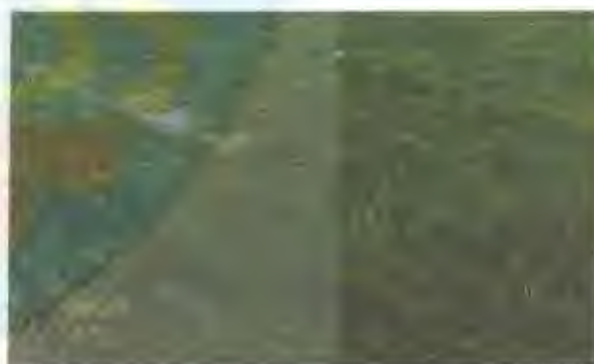
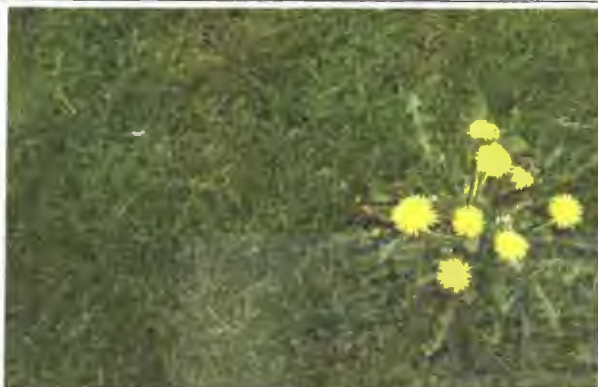
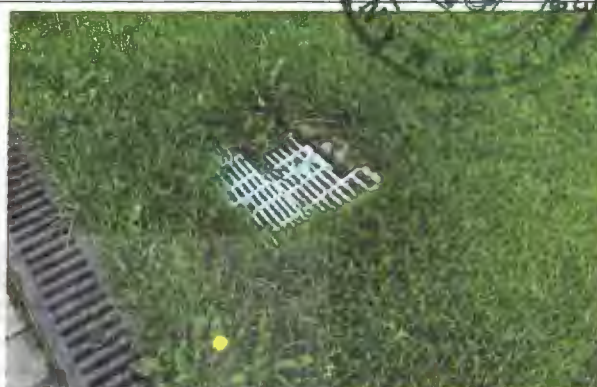
- Gazonul prezinta zone intinse infestate cu specii de plante nedorite, ce nu fac parte in mod normal din amestecul de gazon (in principal infestare cu poa annua in proportie de 75÷80% - specie de iarba cu ciclu de viata scurt (anual sau bienal), cu aspect inestetic, dar cu o mare capacitate de adaptare si regenerare, rezistenta la erbicide, cu radacini superficiale, inflorire frecventa, crestere rapida si sensibilitate ridicata la seceta si temperaturi ridicate).

Infestarea este cauzata de mai multi factori, dintre care amintim: amplasarea suprafetei cu gazon in vecinatatea unor terenuri cu multe buruieni, de unde semintele acestora pot ajunge foarte usor, folosirea unor seminte cu grad scazut de puritate, mentenanta necorespunzatoare etc.

De asemenea s-au observat zone afectate de boli fungice.

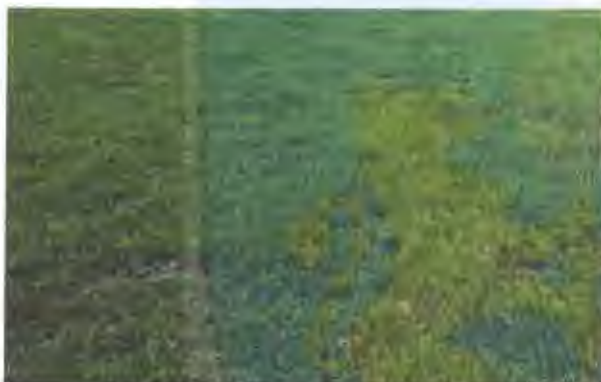
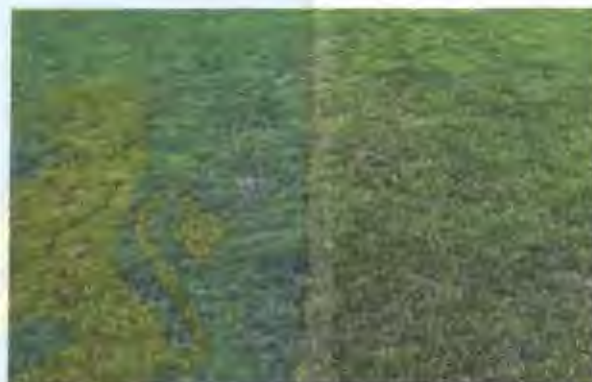
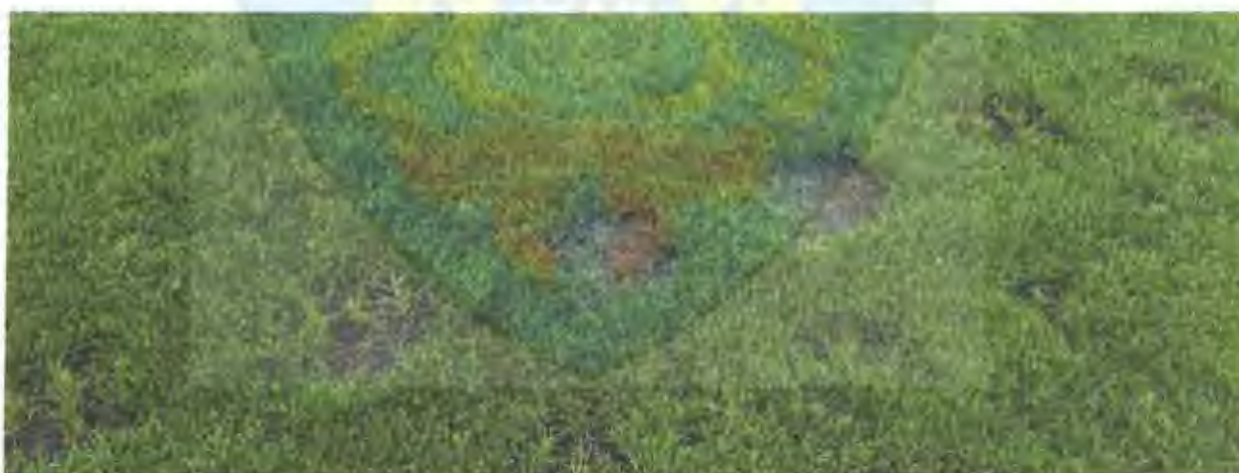
- S-au identificat zone cu gazon rarit, in special zone cu trafic intens. Acestea au ca si principale cauze uzura mecanica repetata, compactarea excesiva a solului, capacitatea de regenerare insuficienta.

- Gazonul prezinta zone arse sau uscate, cu vegetatie moarta. Aceasta pierdere a vegetatiei poate fi cauzata de irigarea insuficienta, lipsa umiditatii constante, fertilizarea incorecta sau lipsa efectuarii tratamentelor specifice. De asemenea o cauza posibila este compactarea excesiva a substratului de cultura, ceea ce conduce la o suprafata dura, cu infiltratie redusa a apei, avand ca efect imediat slabirea

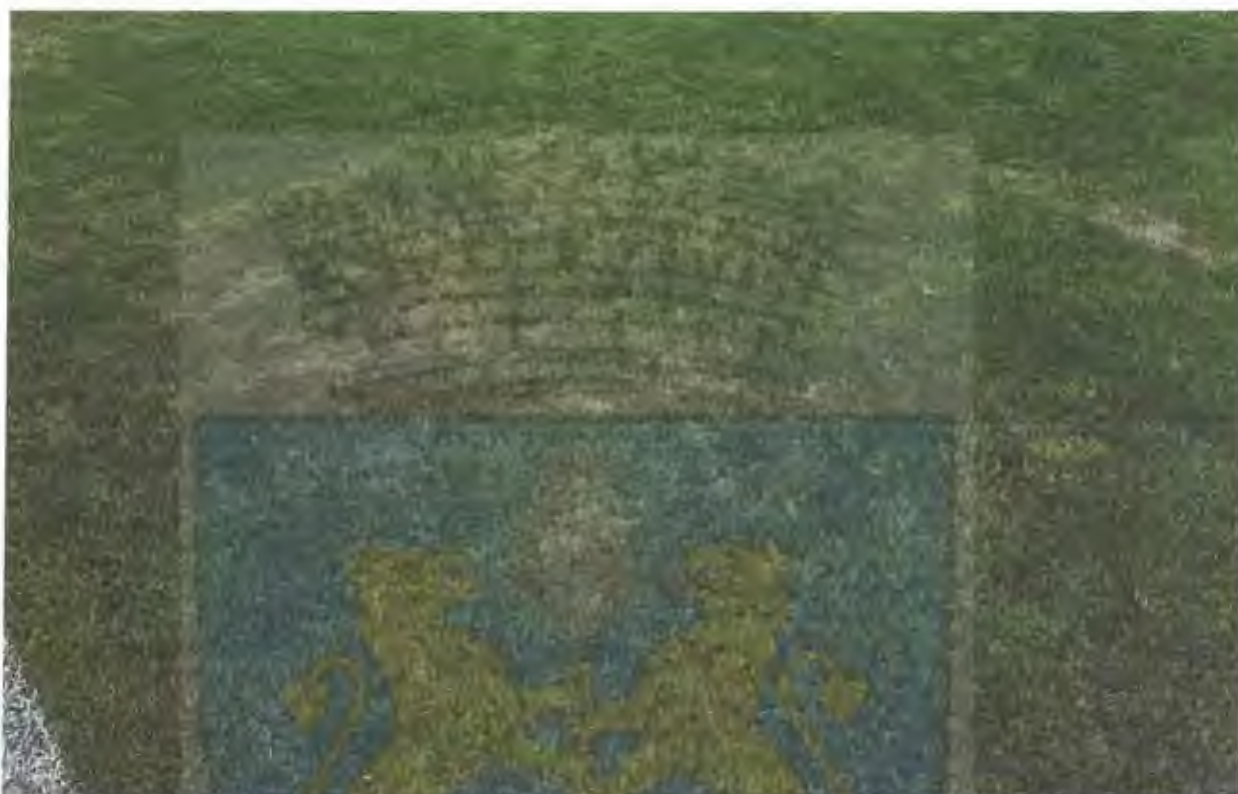
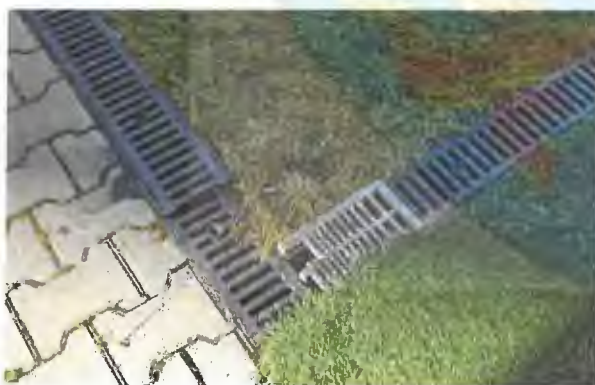
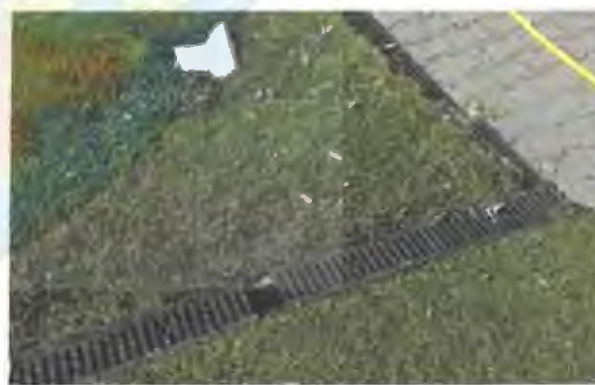
- Elemente ale sistemului de rigola perimetrata, parte a sistemului de drenaj de suprafata, sunt deteriorate, neconforme sau lipsesc, gratarele rigolei nu sunt fixate si aliniate

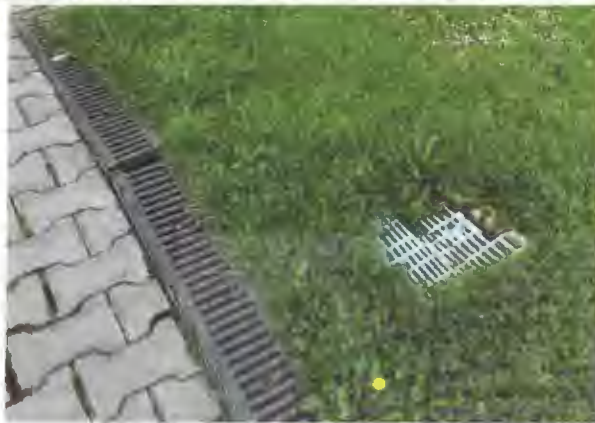
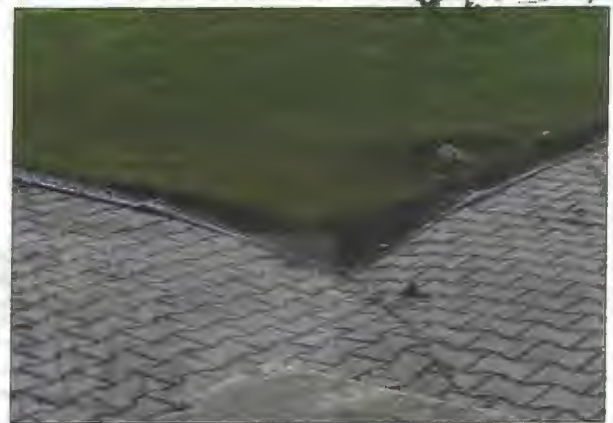
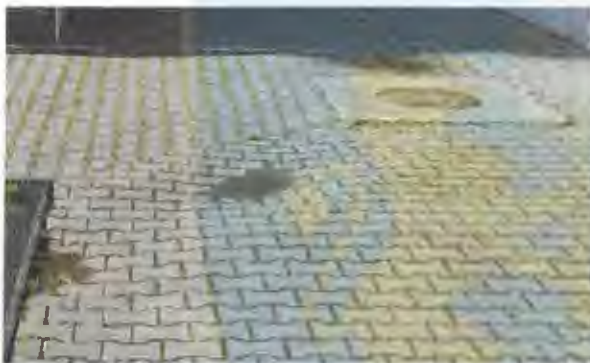
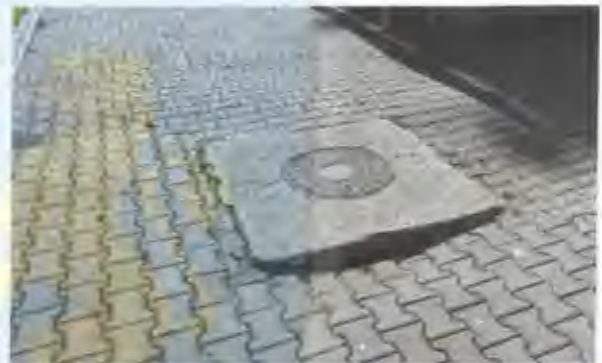
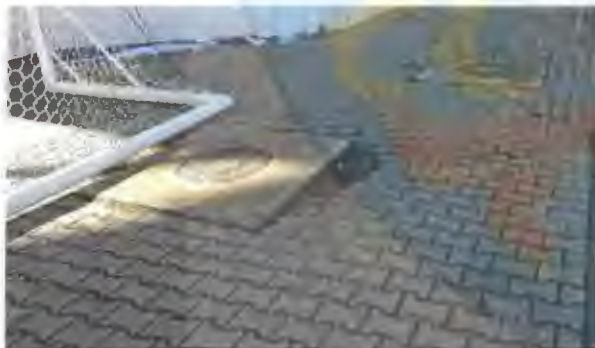
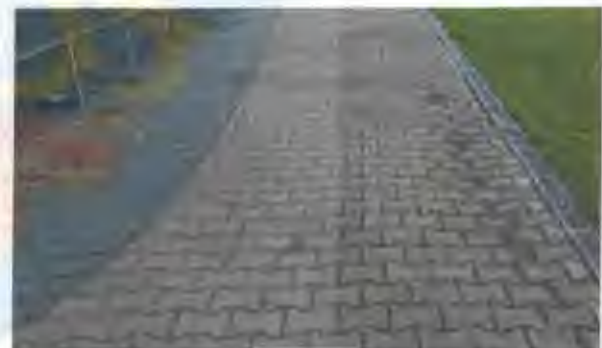
- Aleea de acces si circulatie din jurul suprafetei sportive cu gazon prezinta deficiente structurale, functionale si estetice, respectiv tasari in urma cedarii infrastructurii suport, deplasari laterale, pante incorecte si zone cu baltiri.

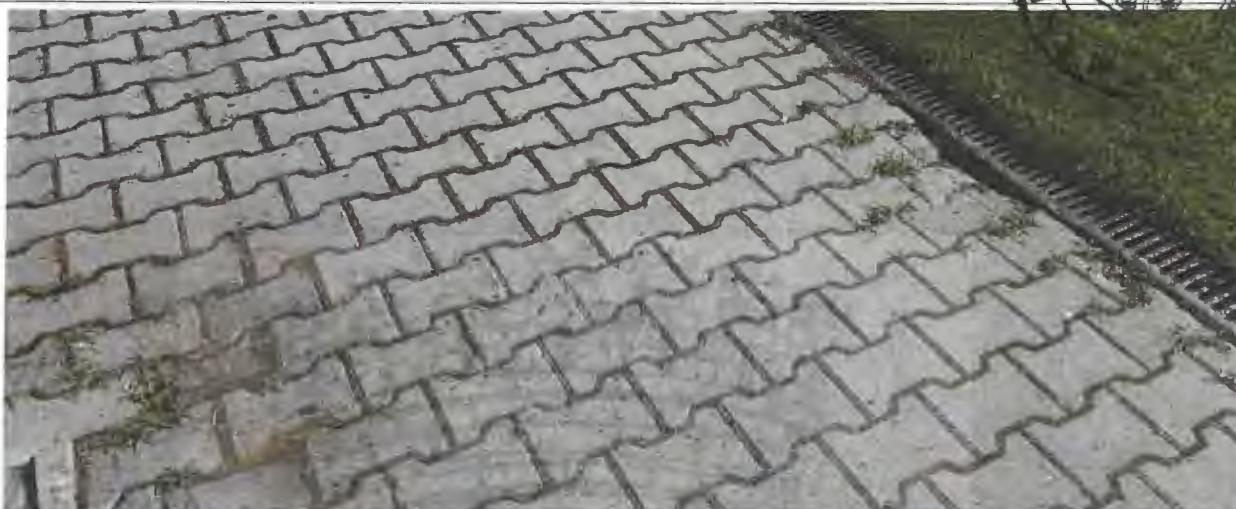
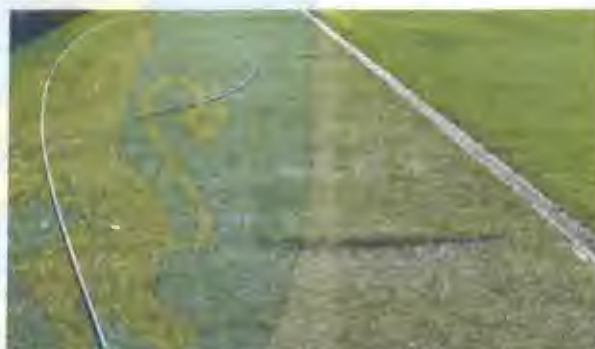
- Suprafata sportiva cu gazon artificial din fata tribunei principale (zona de incalzire a sportivilor) este uzata excesiv, deteriorata si imbatranita. Substratul suport cu pavele din beton prezinta tasari diferite.

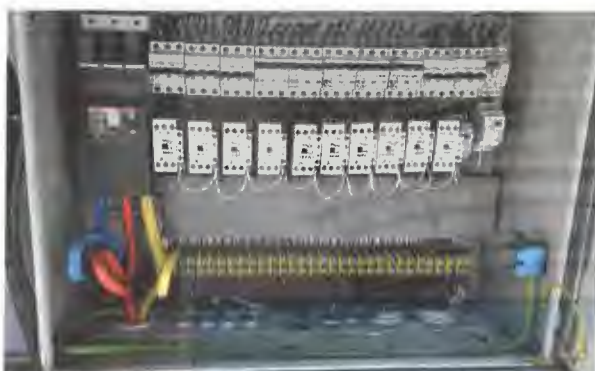
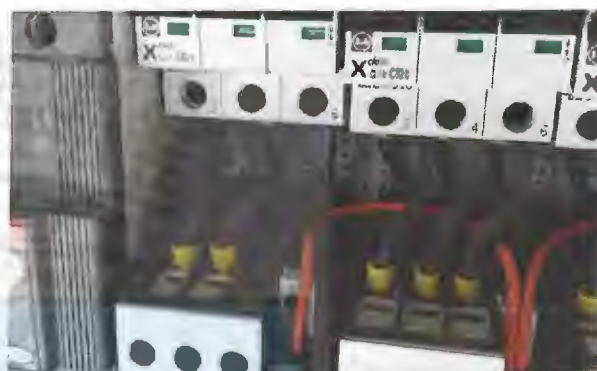
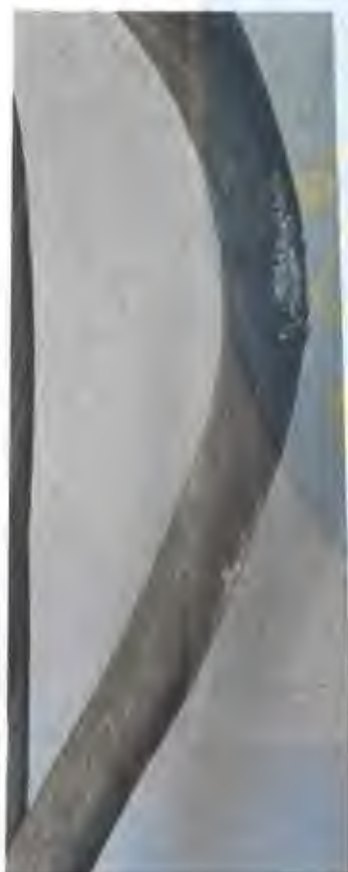
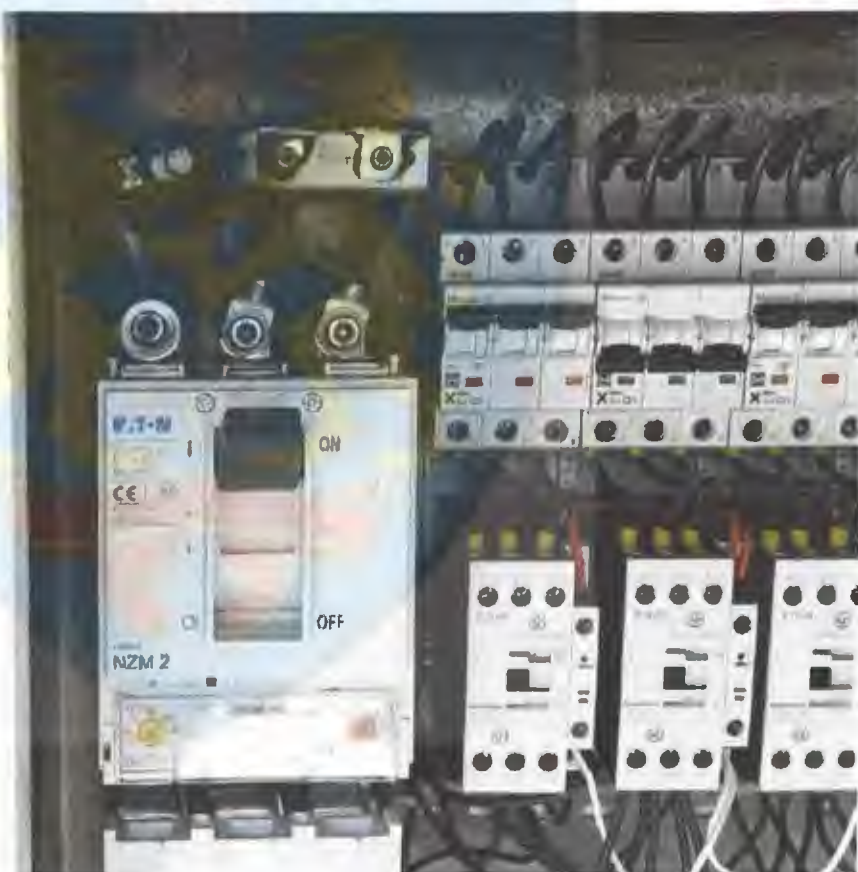
- Sistemul de degivrare electrica a gazonului prezinta deficiente ale adancimii de montaj ale cablurilor de incalzire (cauzate in principal de modificarea nivelului suprafetei de joc existente in urma innisiparilor repetate), conexiuni defectuoase in tablourile

electrice, uzura si decalibrare a disjunctoarelor generale cu protectie diferentiala din tablourile electrice, elemente deteriorate in cadrul tablourilor electrice (bare de distributie, contactori), supraincalzirea elementelor de protectie din tablourile electrice cauzata de contactele imperfecte si lipsa ventilatiei, functionarea defectuoasa a automatizarii si supraincercarea circuitelor de alimentare.

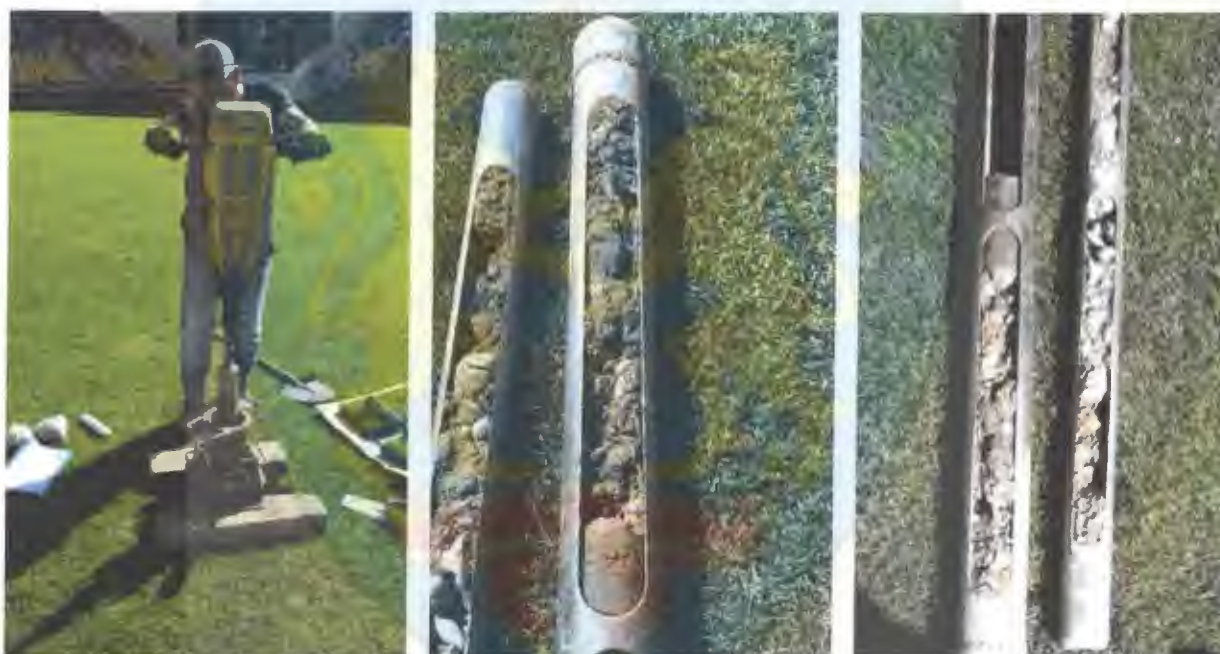
Amplasamentul studiat a fost investigat din punct de vedere geotehnic prin intermediul unui foraj executat in sistem rotativ uscat pana la adancimea maxima de 4 m, precum si prin intermediul mai multor sondaje punctuale la nivelul suprafetei inierbate existente, cu adancimi de pana la 30-40 cm. Forajul a fost inceput ca o dezvelire in sistem transee deschisa de cca. 40 cm pentru a fi recoltate probe din stratele de umplutura de sub gazon si a se identifica adancimea de prezenta a instalatiei de degivrare. De asemenea din forajul executat s-au prelevat probe tulburate si netulburate in vederea analizei acestora in laborator pentru identificarea materialelor din componenta terenului natural ce constituie stratul suport al suprafetei de joc.

Determinarea gradului de compactare a infrastructurii existente s-a efectuat prin incercare cu placa dinamica „Zom”. Concluzia testelor in situ si in laborator este ca aceste straturi sunt prezinta un grad de compactare ridicat, de minim 98%, ceea ce conduce la o suprafata foarte dura, cu permeabilitate redusa.

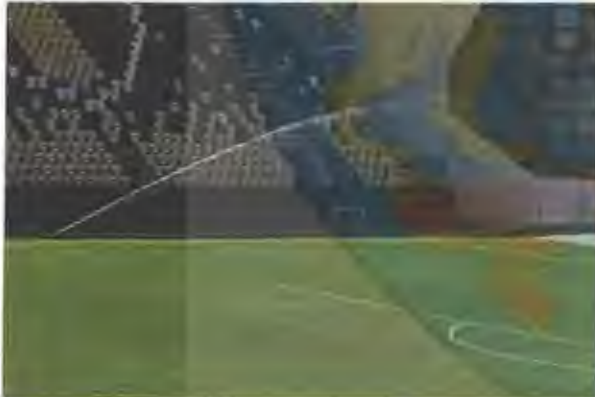
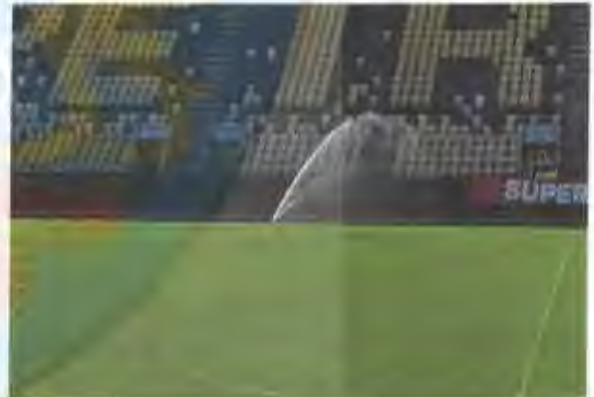
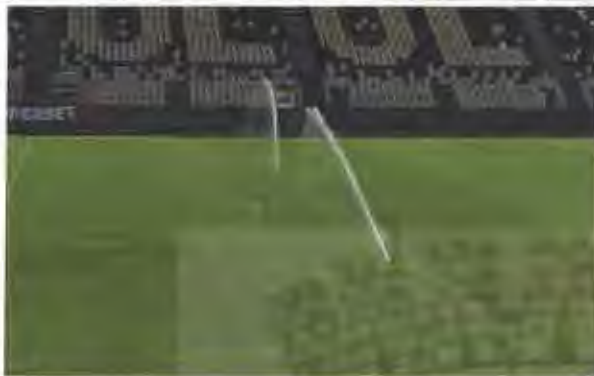
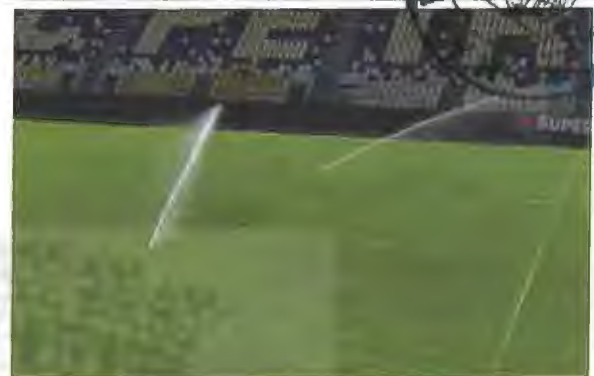
Functionarea instalatiei de irigare si a sistemului de drenaj au fost observate prin constatarii directe ale razelor de udare ale aspersoarelor, a uniformitatii de acoperire a udarii, a timpului de preluare a apei de sistemul de drenaj si a umiditatii remanente in exces a solului.

- Proiectarea sistemului de udare este la limita, presiunea necesara la statia de pompare fiind subevaluata, ceea ce conduce la presiuni mai mici la capul de aspersor si implicit o functionare defectuoasa a sistemului;

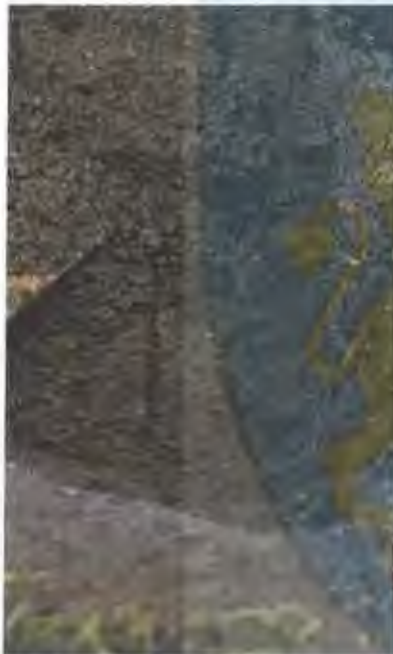
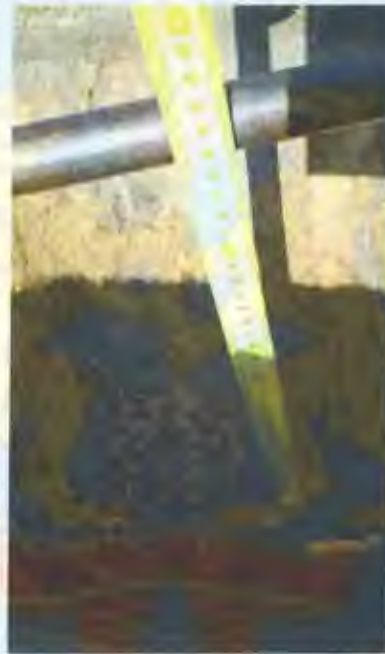
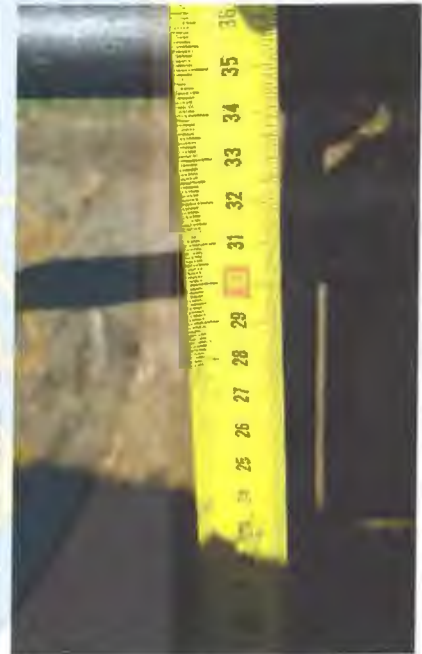
Adancimea de montaj a cablurilor de incalzire din suprafata de joc a fost observata in sondajul efectuat – cablurile de incalzire au fost identificate la o adancime de 34 cm fata de suprafata terenului.

- In urma verificarilor efectuate asupra instalatiei de degivrare si a informatiilor primite de la personalul de operare s-au constatat deficiente ale adancimii de montaj ale cablurilor de incalzire (cauzate in principal de modificarea nivelului suprafetei de joc existente in urma innisiparilor repetate), conexiuni defectuoase in tablourile electrice, uzura si decalibrare a disjunctoarelor generale cu protectie diferentia din tablourile electrice, elemente deteriorate in cadrul tablourilor electrice (bare de distributie, contactori), supraincalzirea elementelor de protectie din tablourile electrice cauzata de contactele imperfecte si lipsa ventilatiei, functionarea defectuoasa a automatizarii si supraincercarea circuitelor de alimentare;

- **verificarea si remedierea deficientelor sistemului si instalatiei de incalzire** – are ca scop evaluarea starii tehnice si a functionalitatii, in procesul inlocuirii suprafetei de joc. Aceasta ajuta la asigurarea unei suprafete optime pentru desfasurarea competitiei sportive, precum si pentru pastrarea gazonului in stare de vegetatie si pe perioada anotimpului rece este prezenta unui sistem de incalzire. Pentru cresterea eficientei sistemului, caldura generata poate fi conservata la nivelul gazonului cu ajutorul unei folii speciale de acoperire a gazonului pe timp de iarna. Aceasta permite respiratia gazonului si crearea unui mediu propice dezvoltarii.

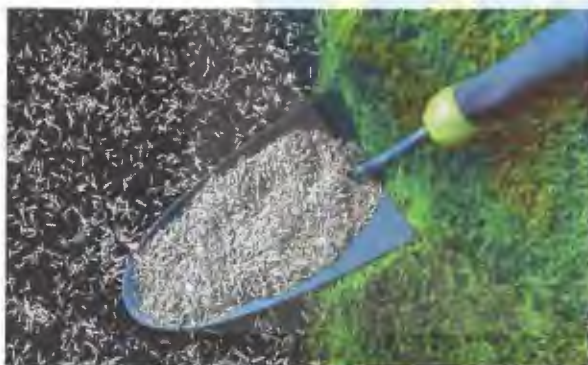
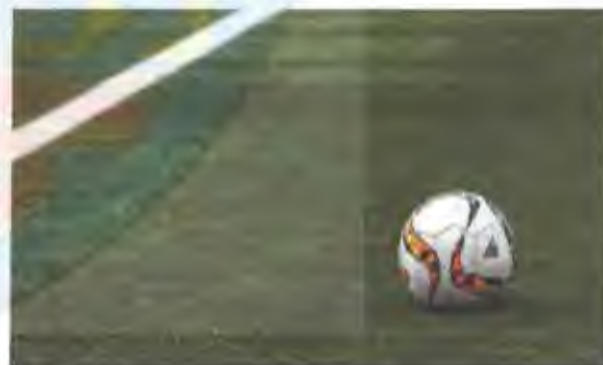
- a. Gazon natural insamantat in situ – este cea mai ieftina varianta de obtinere a unei suprafete de joc conforme cu standardele si recomandarile in domeniu.

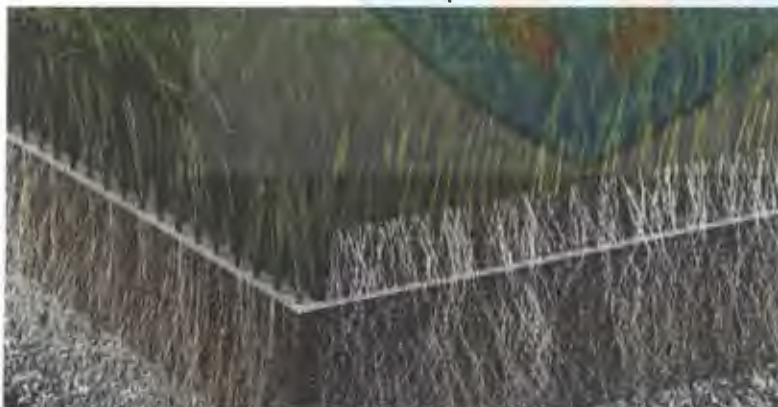
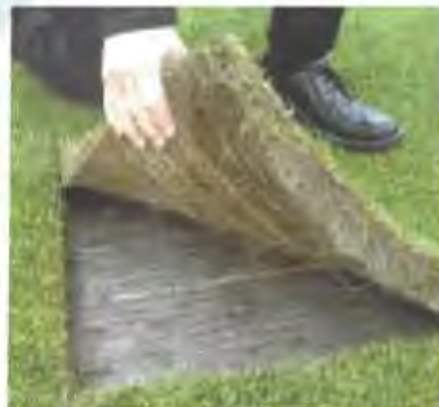
- 1) Sistem cu covor de gazon artificial asezat pe sau putin sub nivelul suprafetei, umpluta cu un material pe baza de nisip, in care creste gazonul natural. Acest tip de sistem este utilizat ca parte a unui sistem cu rulouri de gazon, pentru crearea imediata a unei suprafete conforme de joc sau pentru repararea rapida a zonelor deteriorate ale unei suprafete existente.

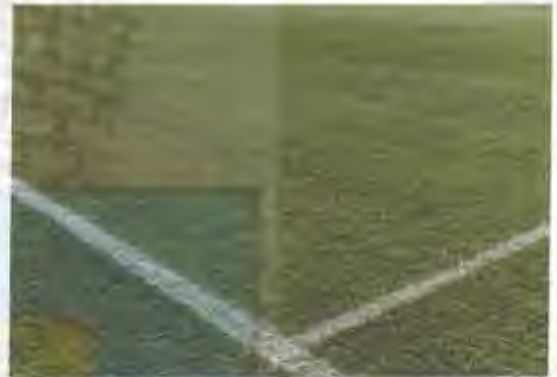
- 2) Sistem cu implant de fire individuale de fibre de gazon artificial, de au de obicei o lungime de 200mm, cusute vertical in profilul predominant nisipos al solului, la o adancime de 180mm si la intervale foarte mici (de obicei, 20mm), lasand 20mm de fibre de gazon artificial deasupra suprafetei, asemenea firelor de iarba. Acest tip de sistem este deosebit de eficient pentru mentinerea uniformitatii suprafetei si a aspectului de gazon dupa tocirea gazonului natural.

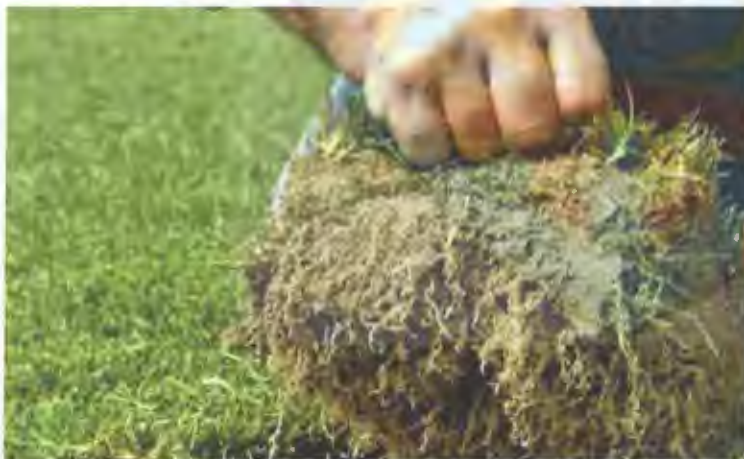
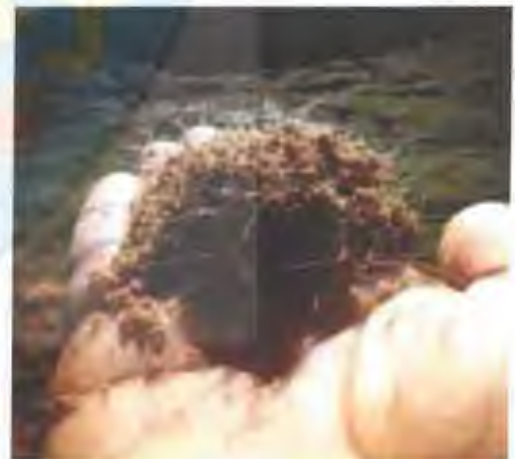
- 3) Material elastic sau fibre de material plastic (de ex., polipropilena) sau o plasa, orientate aleator, care sunt incorporate in stratul superior al profilului predominant nisipos, de obicei inainte de asezare, dar uneori si dupa asezarea pe teren. Aceste sisteme sunt stabilizatoare de profil si pot creste capacitatea portanta si proprietatile de absorbtie a socurilor in zona radacinilor.
