HOTĂRÂREA NR. 449

privind aprobarea documentației tehnice faza D.A.L.I. și a indicatorilor tehnico-economici pentru obiectivul de investiții - „Înlocuire și modernizare infrastructură gazon stadion „Ilie Oană” Ploiești” Strada Stadionului nr. 26, Ploiești, județul Prahova

NR. 2/18.07.2025

BENEFICIAR: MUNICIPIUL PLOIESTI

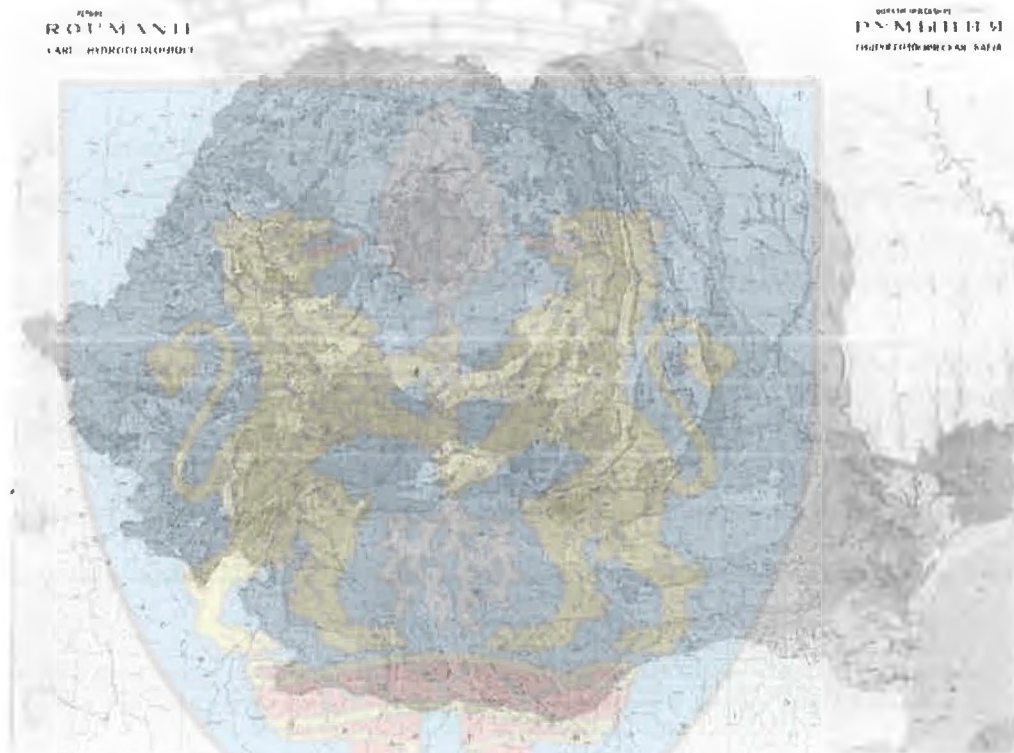
Fig. 2 Harta hidrogeologica a Romaniei

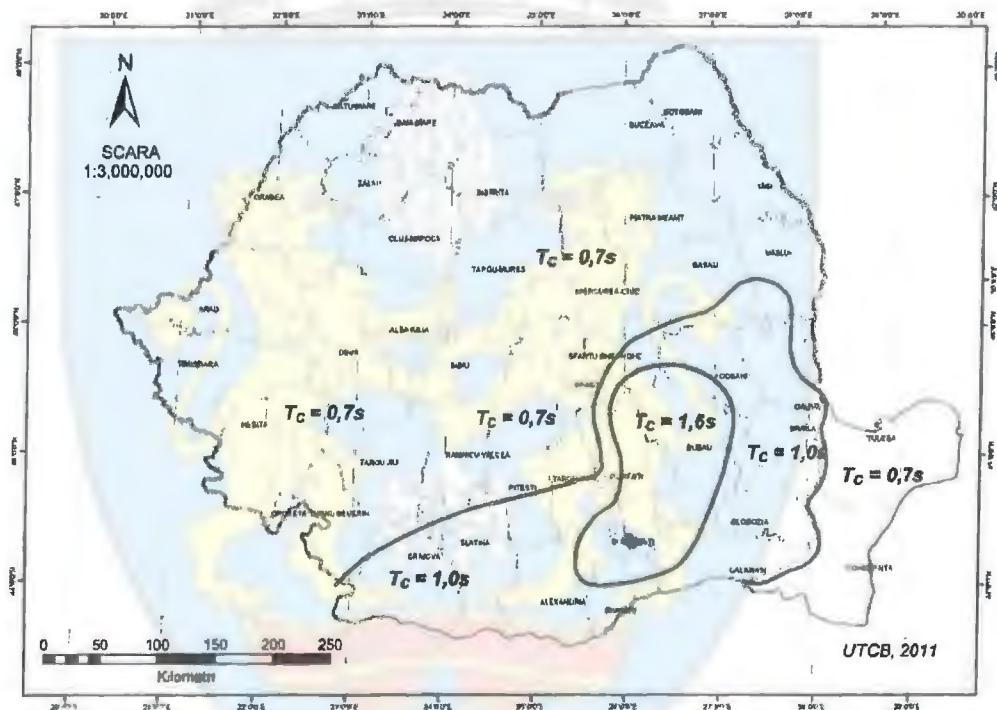
- perioada de colt a spectrului de raspuns : $T_c = 1,6 \text{ sec.}$

Fig. 4 Zonarea teritoriului Romaniei in termeni de perioada de control (colt), T_c a spectrului de raspuns, conform P100-1/2013 „Cod de proiectare seismica”

Conform normativului P100-1/2013, perimetrul municipiului Ploiesti este caracterizat prin urmatoarele valori :

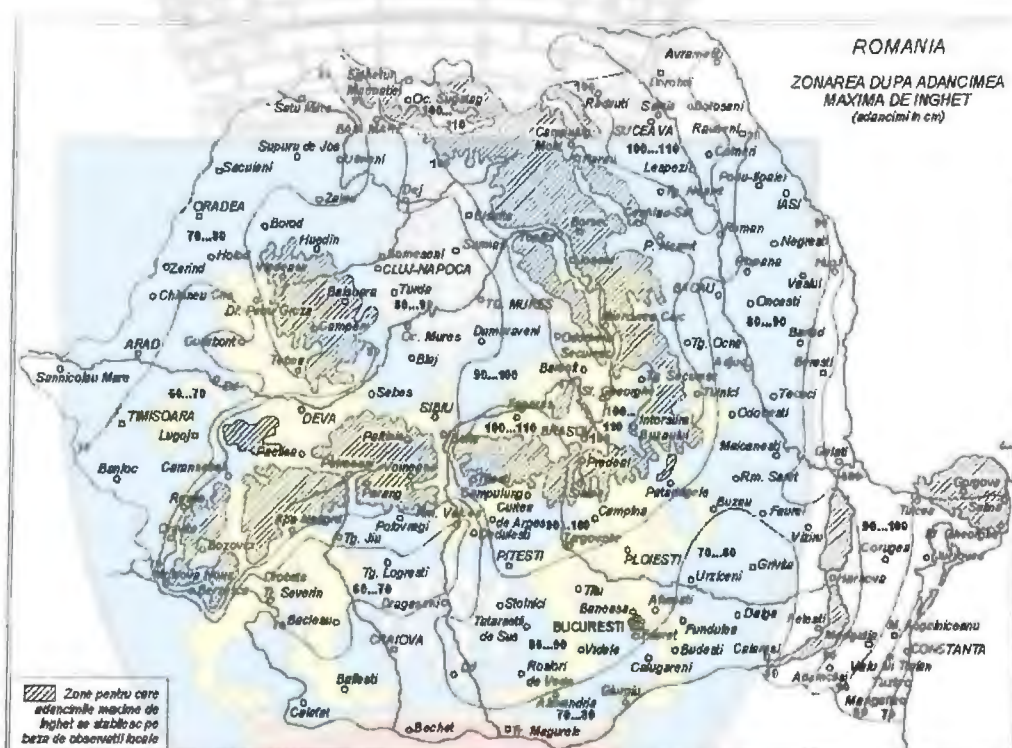
➤ Adâncimea maxima de inghet: 0,85 m

Fig. 6 Zonarea teritoriului Romaniei dupa adancimea de inghet, conform STAS 6054/77 „Adancimi maxime de inghet”

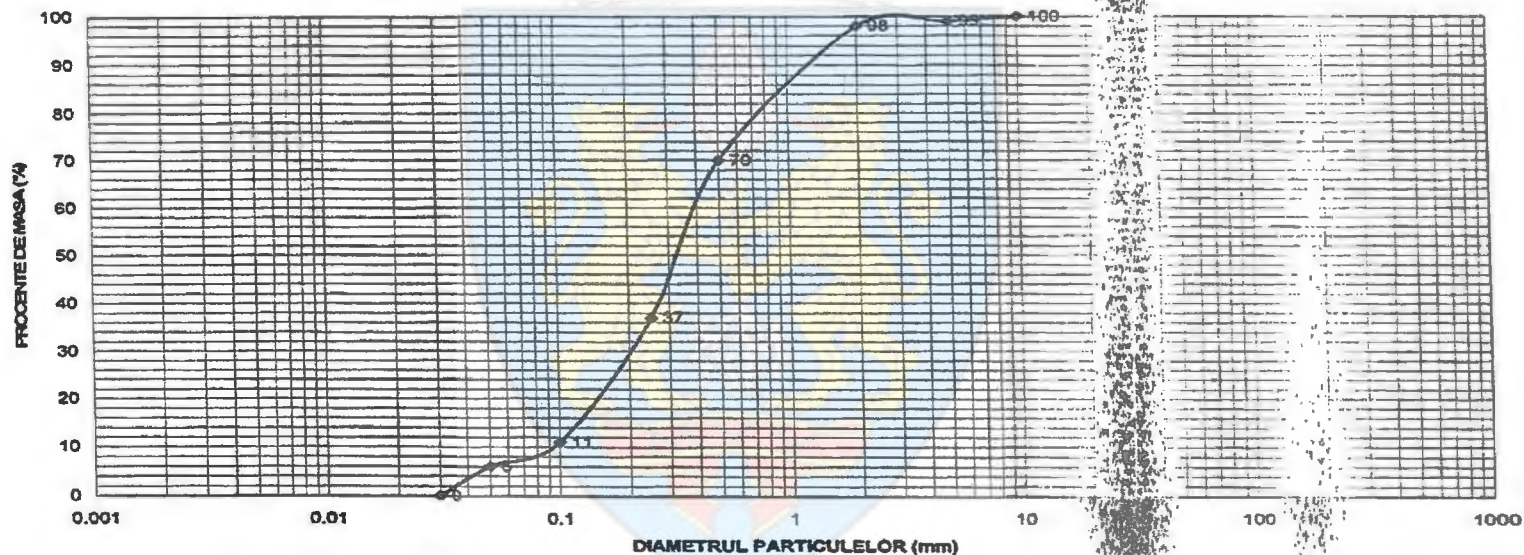
DIAGRAMA DISTRIBUȚIEI GRANULOMETRICE
"ÎNLOCUIRE ȘI MODERNIZARE INFRASTRUCTURA GAZON STADION ILIE OANA PLOIEȘTI
ÎN MUNICIPIUL PLOIEȘTI, STR. STADIONULUI, NR. 26, JUDEȚ PRAHOVA
SONDAJ 1, ADÂNCIMEA 0.10-0.15 m

0.002<d<0.005	Argila	-%	0.25<d<0.50	Nisip mijlociu	33%	20<d<70	Pietris mare	-%
0.005<d<0.05	Praf	6%	0.50<d<2	Nisip mare	28%	70<d<200	Bolovanis	-%
0.05<d<0.25	Nisip fin	31%	2<d<20	Pietris mic	2%	d >200	Blocuri	-%

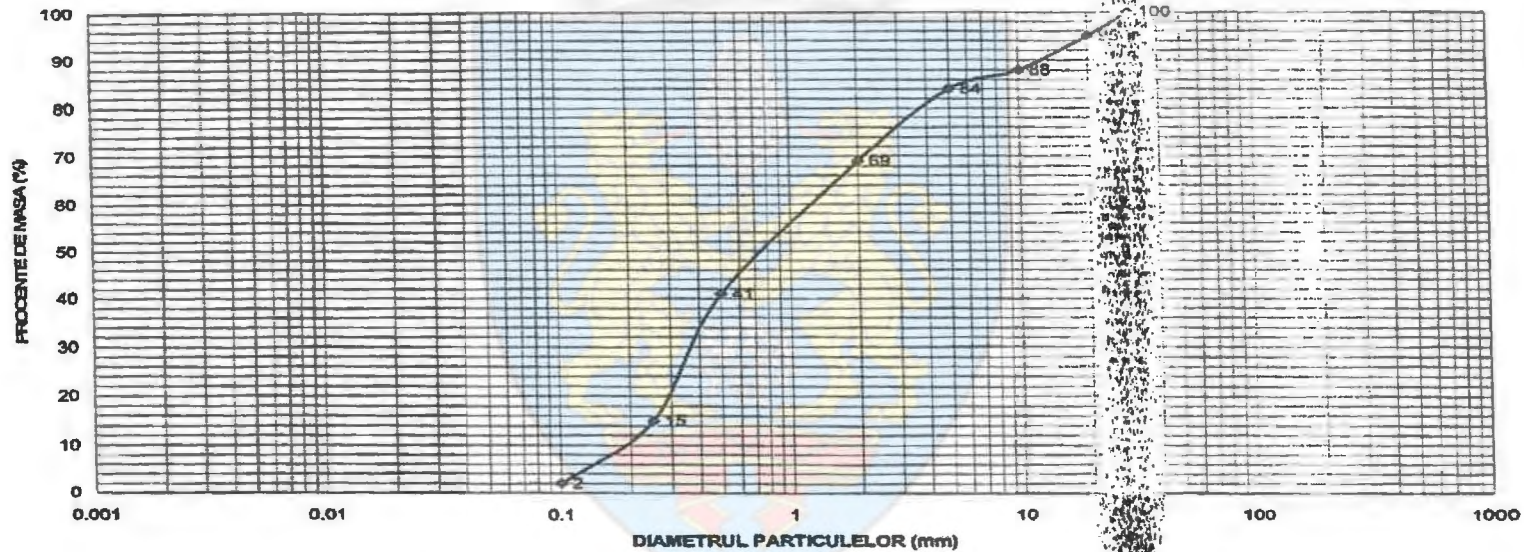
DIAGRAMA DISTRIBUTIEI GRANULOMETRICE
"INLOCUIRE SI MODERNIZARE INFRASTRUCTURA GAZON STADION ILIE OANA PLOIESTI"
IN MUNICIPIUL PLOIESTI, STR. STADIONULUI, NR. 26, JUDET PRAHOVA
SONDAJ 1, ADANCIMEA 0.30 m

0.002<d<0.005	Argila	-%	0.25<d<0.50	Nisip mijlociu	26%	20<d<70	Pietris mare	5%
0.005<d<0.05	Praf	-%	0.50<d<2	Nisip mare	28%	70<d<200	Bolovanis	-%
0.05<d<0.25	Nisip fin	15%	2<d<20	Pietris mic	26%	d >200	Blocuri	-%
