**privind aprobarea Documentației de Avizare a Lucrărilor de Intervenție și a indicatorilor tehnico - economici pentru proiectul «Renovare clădire - Colegiul Național Mihai Viteazul - Aripa Nord»  
depus în cadrul apelului de proiecte PNRR/2022/C5/2/B.2.1/1, PNRR/2022/C5/B.2.2/1, componenta 5 - Valul renovării, axa 2 - Schema de granturi pentru eficiență energetică și reziliență în clădiri publice, operațiunea B.2: Renovarea energetică moderată sau aprofundată a clădirilor**

**“ELABORAREA DOCUMENTATIE TEHNICE PENTRU EXECUTIE LUCRARI – FAZA D.A.L.I. – COLEGIUL NATIONAL „MIHAI VITEAZUL” – ARIPIA DE NORD – RENOVARE ENERGETICA MODERATA SAU APROFUNDATA A CLADIRILOR PUBLICE”**

**din Bd. Independentei, Nr. 8, Mun. Ploiesti, Jud. Prahova**

**Beneficiar: MUNICIPIULUI PLOIESTI**  
**din Piata Eroilor, Nr. 1A, Ploiesti, Jud. Prahova**  
**Proiect nr. BHC\_008/2023**  
**Faza D.A.L.I**

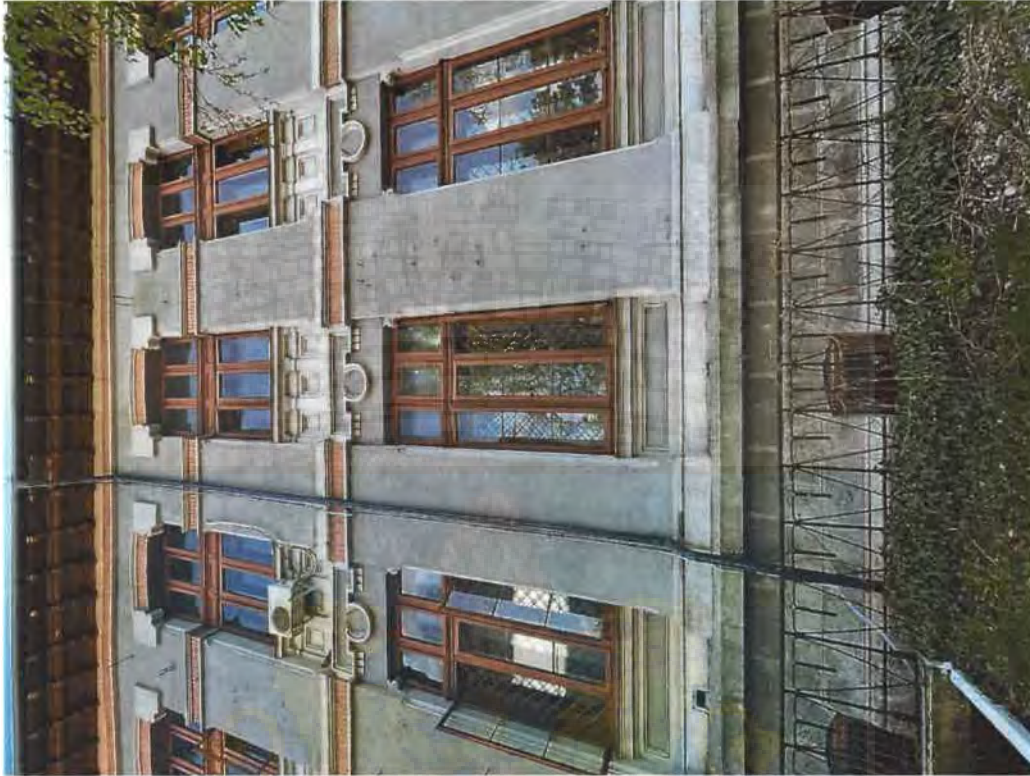
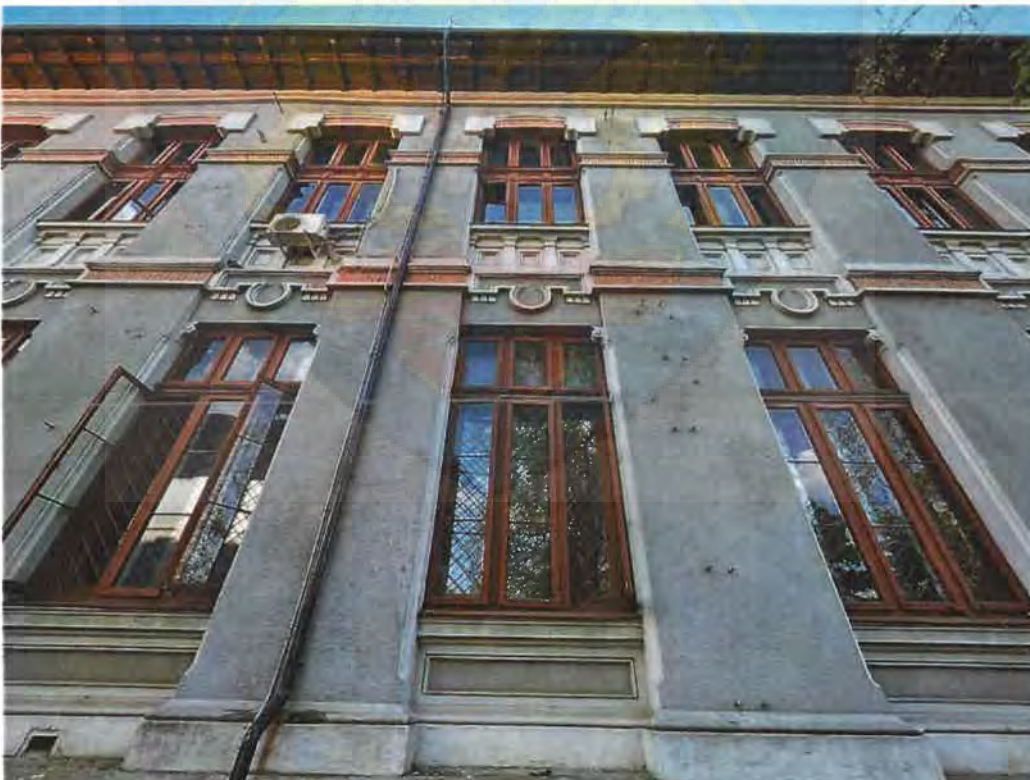
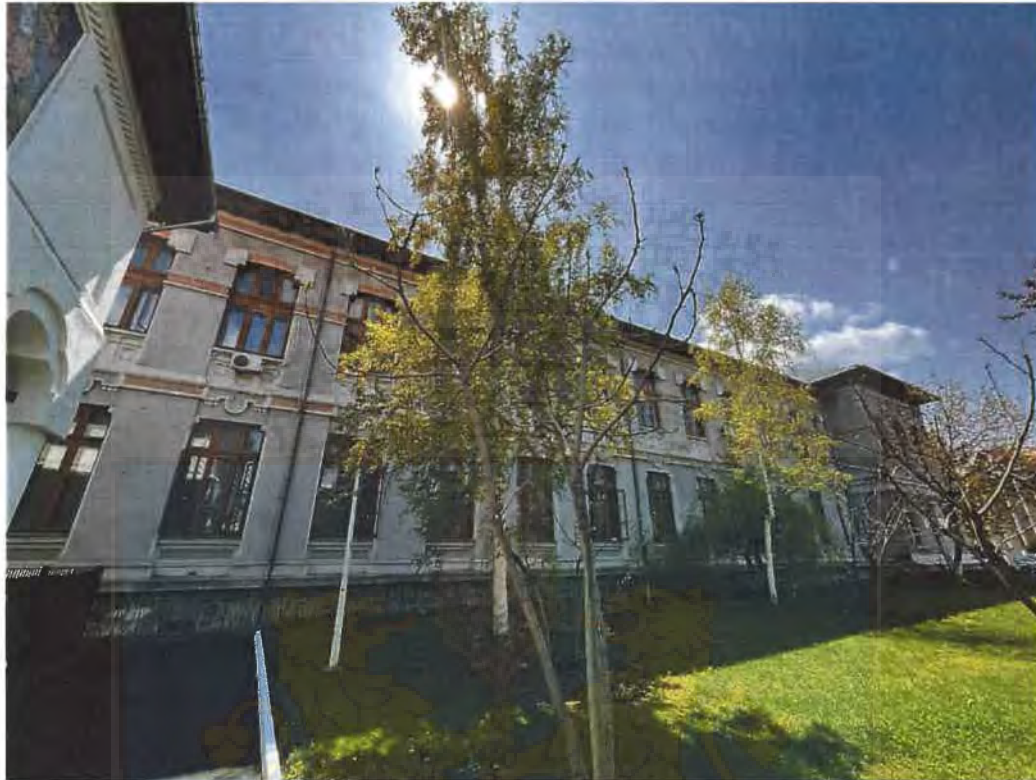
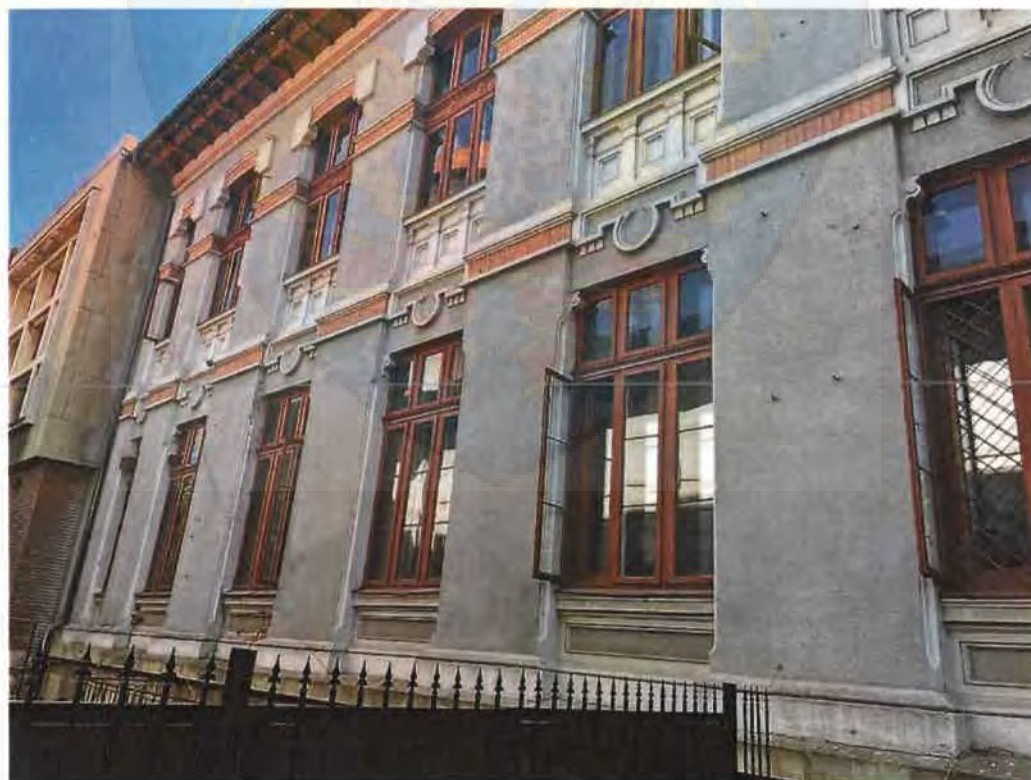
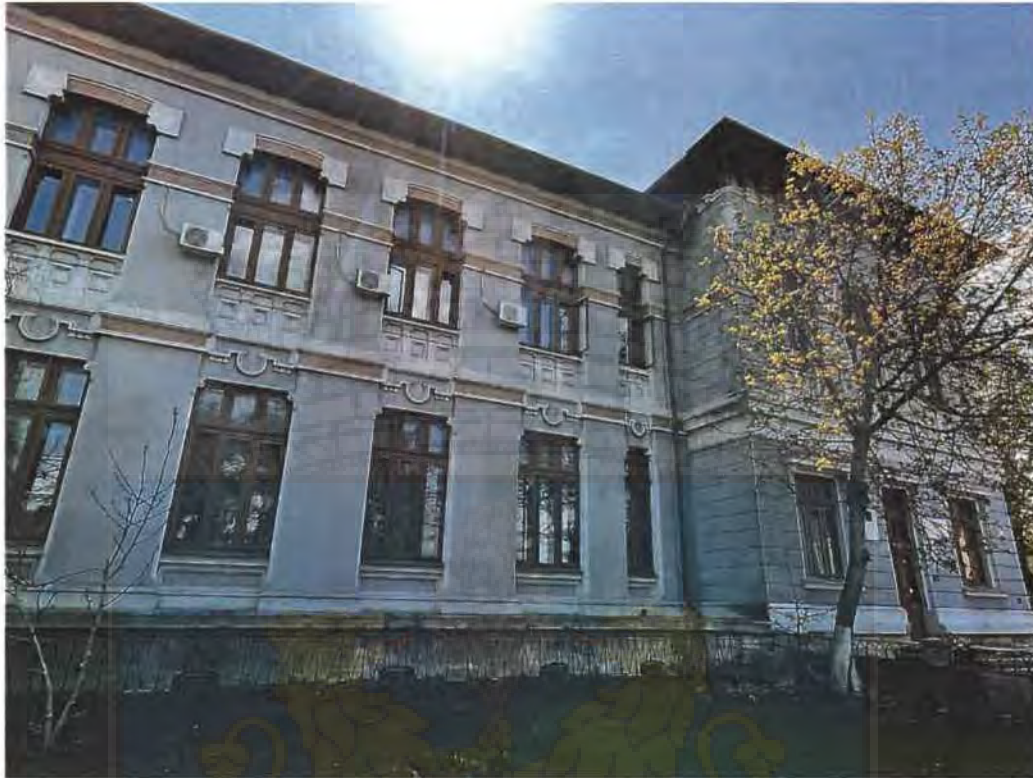
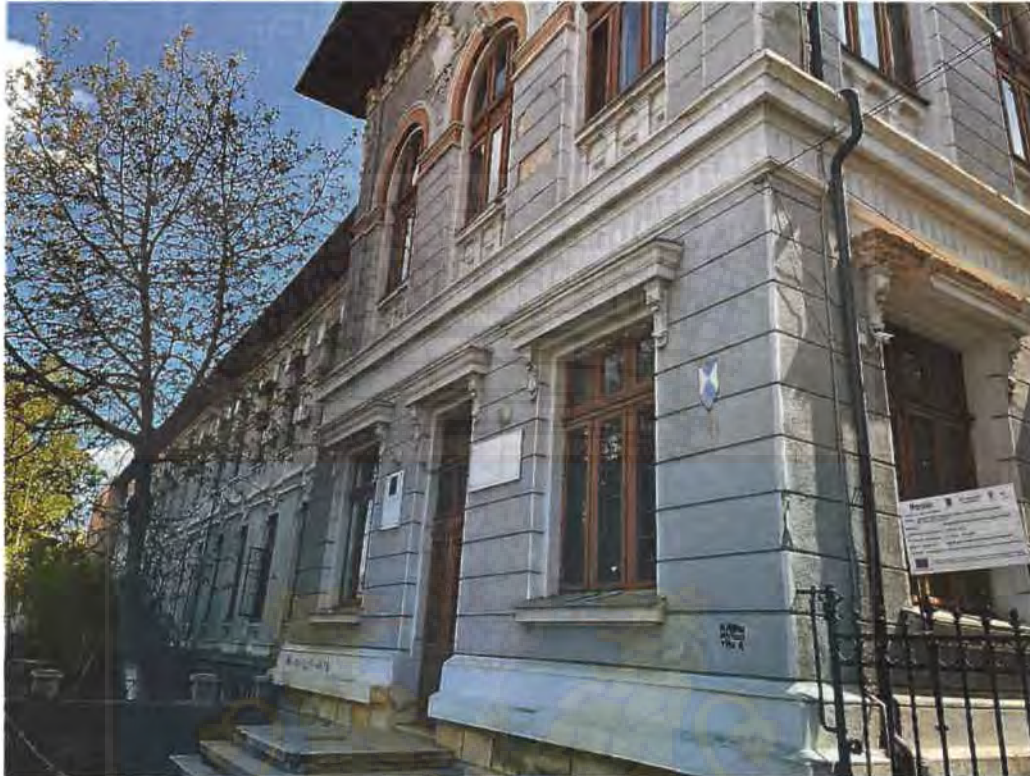
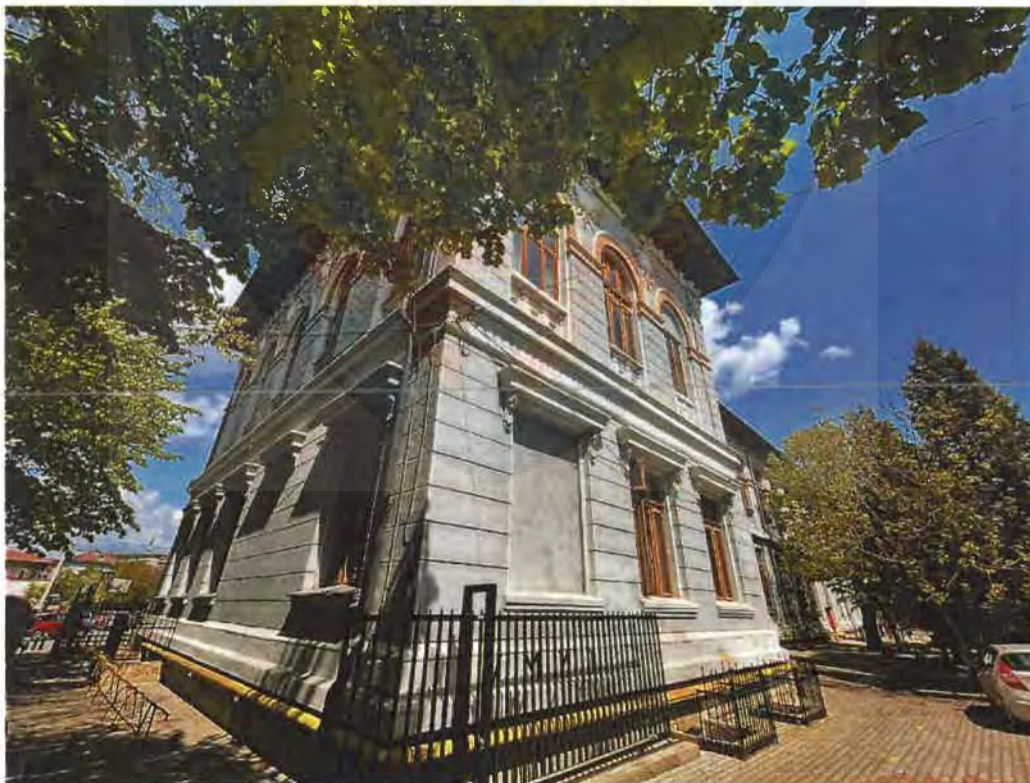
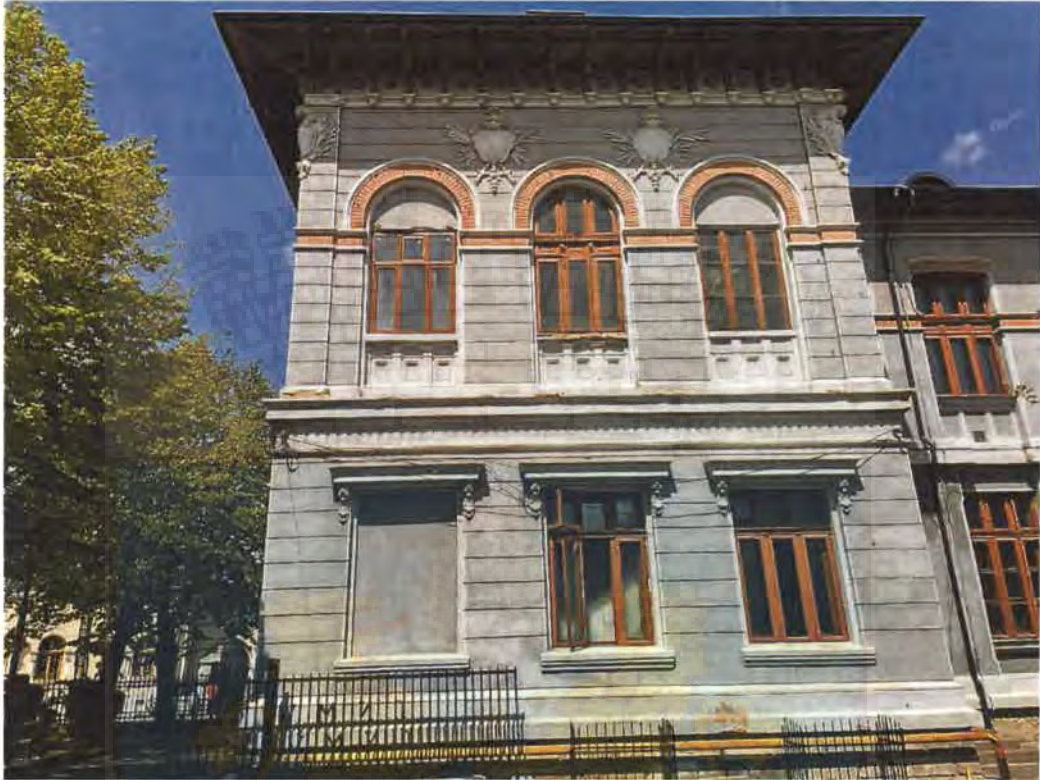
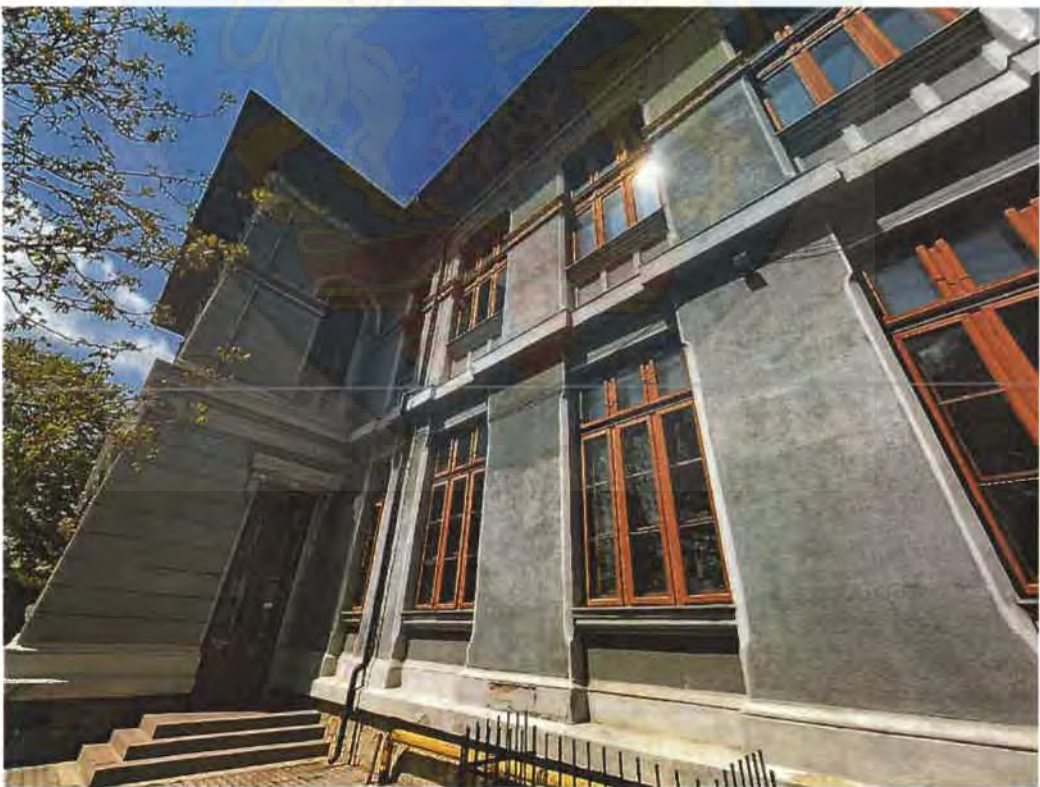
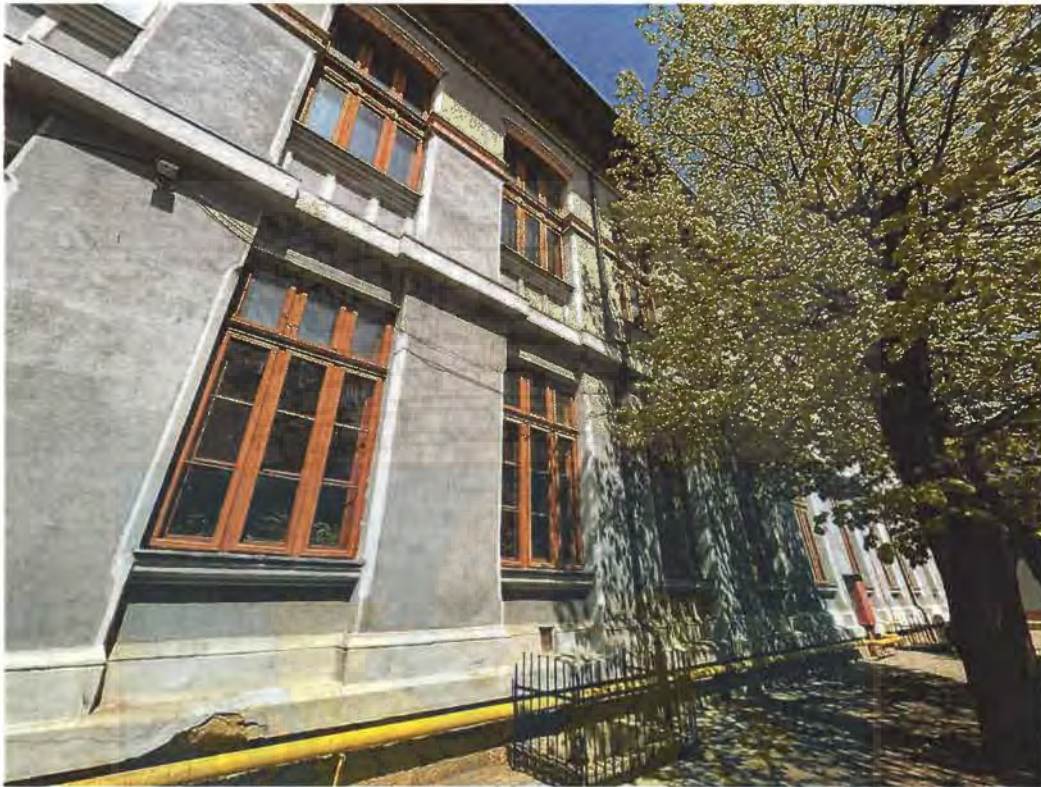
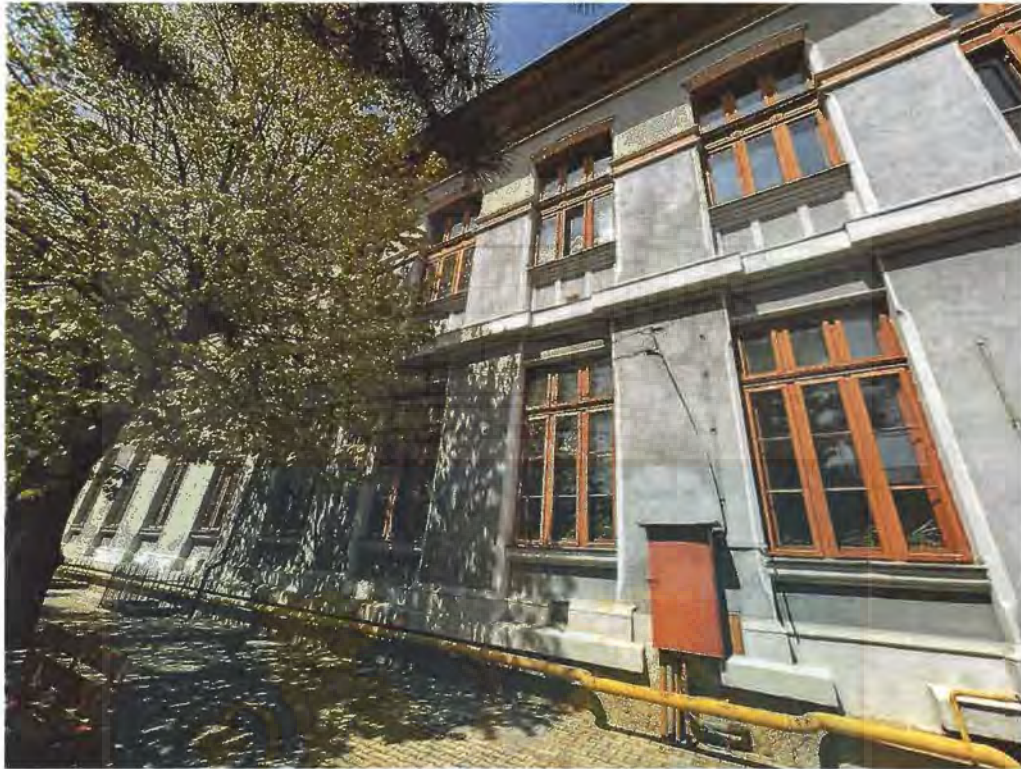
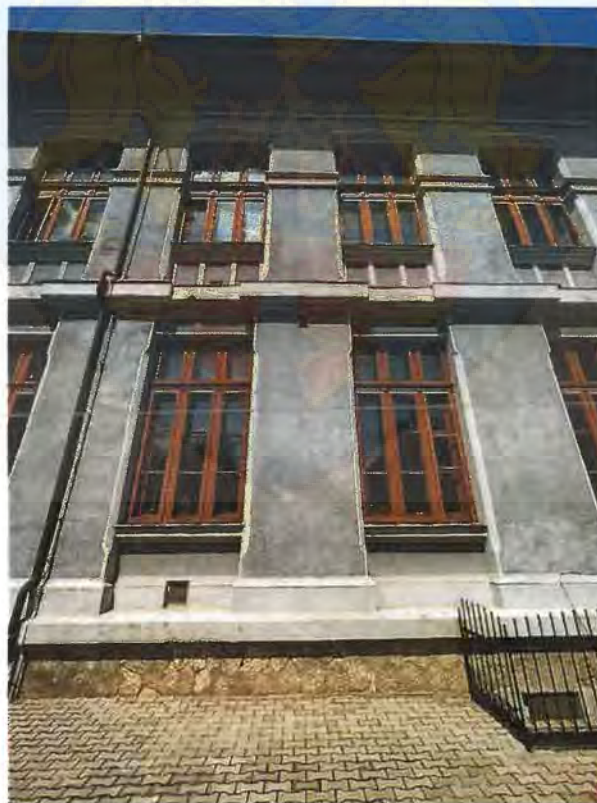
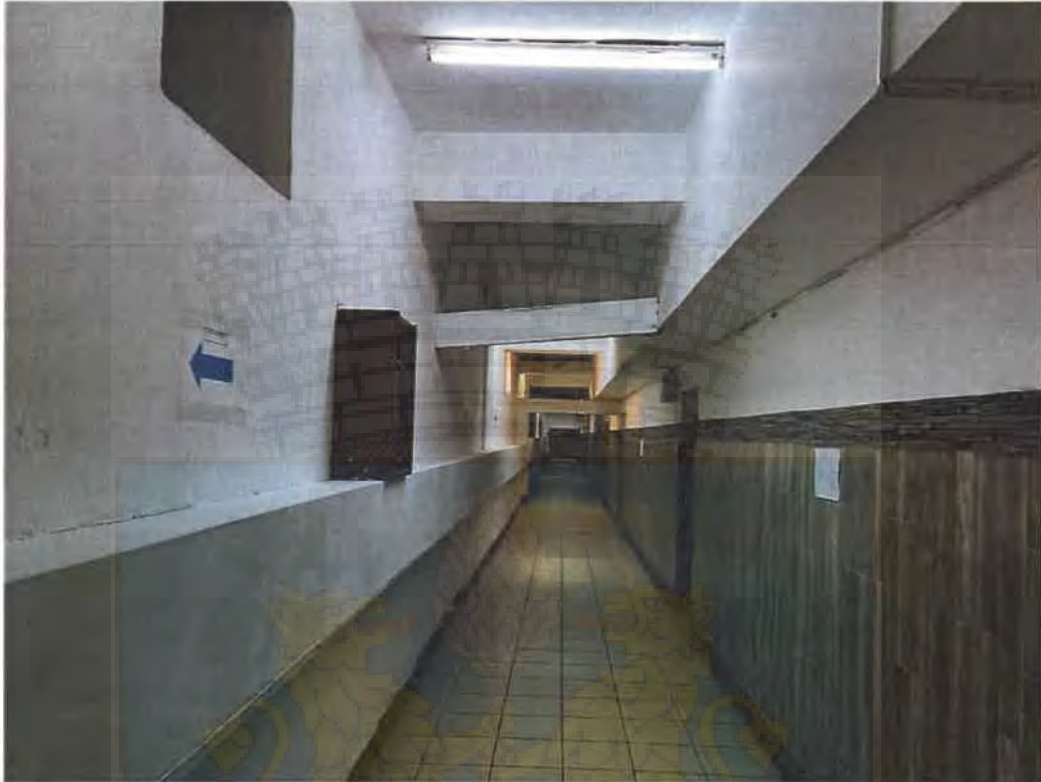
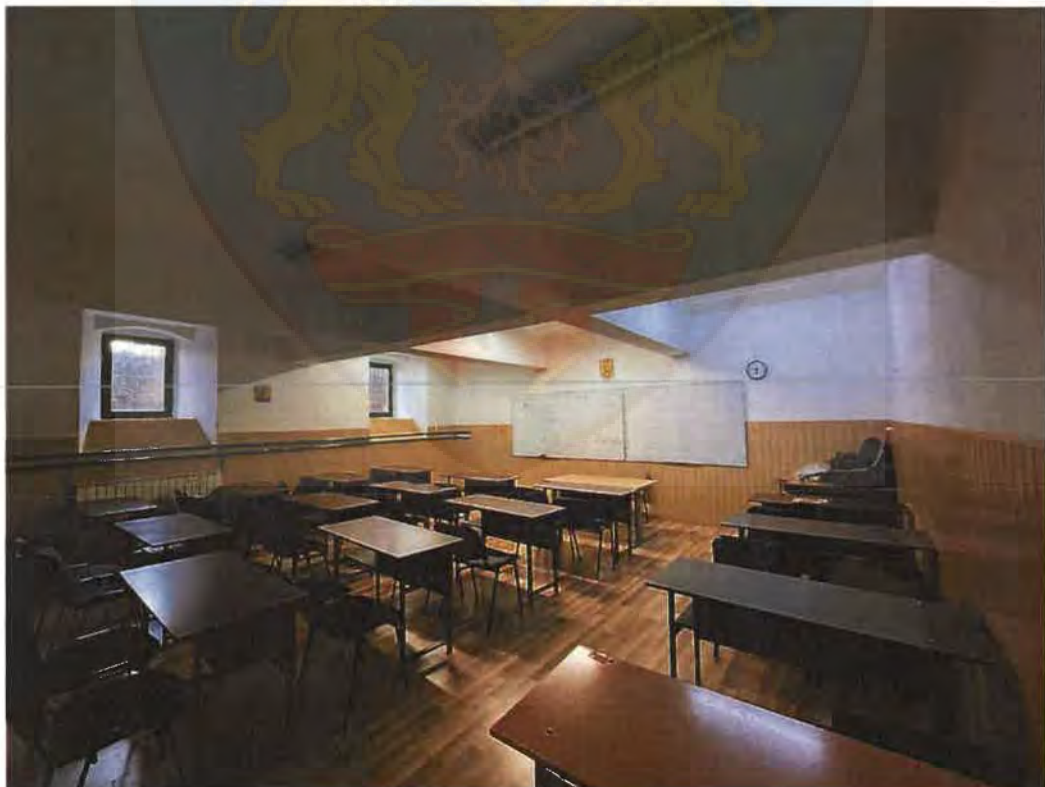
## RAPORT DE EXPERTIZA TEHNICA. ANEXA 2 – RELEVU FOTOGRAFIC GENERAL

In urma examinarii vizuale a corpului C3, aripa nord a Colegiului Mihai Viteazul, se constata o stare buna a structurii acestuia, dar sunt vizibile degradari semnificative la nivelul finisajelor exterioare si interioare ale peretilor si unele fisuri in planul peretilor.

Peretii Corpului C3 sunt realizati din zidarie de caramida plina presata, cu grosimile de 85cm la exterior si de 80cm si 90cm la interior, consolidate cu camasuieli din beton armat de 15-25cm grosime. Se constata doar degradari locale la nivelul finisajului.

Trebuie subliniata lipsa fisurilor si a degradarilor care apar ca urmare a solicitarilor seismice: fisuri inclinate in X, fisuri orizontale de forfecare la baza peretilor, striviri ale zidariei la capetele peretilor, fisuri/crapaturi verticale la legaturile intre peretii perpendiculari.

Planseele corpului C sunt realizate din beton armat de 20cm. Zona cu lift are planseul casetat. S-au constata doar degradari locale la nivelul finisajului, in special la planseul de peste etajul 1, datorate infiltratiilor de apa din acoperis.

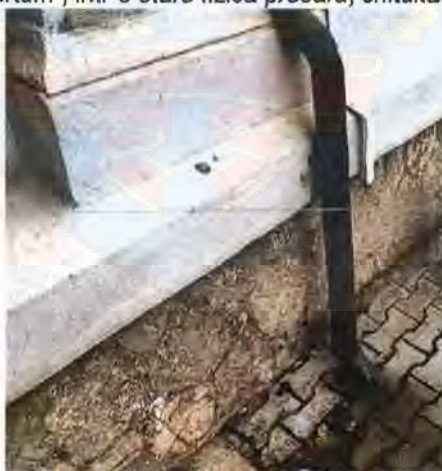
- **Profilul solbancului**, executat deasupra soclului, este realizat din tencuială aplicată pe zidăria de cărămidă montată în consolă. Profilul este simplu, fiind suport pentru panourile parapeților de la ferestre. Există două tipologii în tratarea soclului și solbancului de deasupra acestuia:
  - Soclul simplificat al fațadei secundare (catre curtea interioară), realizat din piatră de Albești montată "opus incertum", într-o stare fizică precară, chituită neconform cu mortar de ciment.

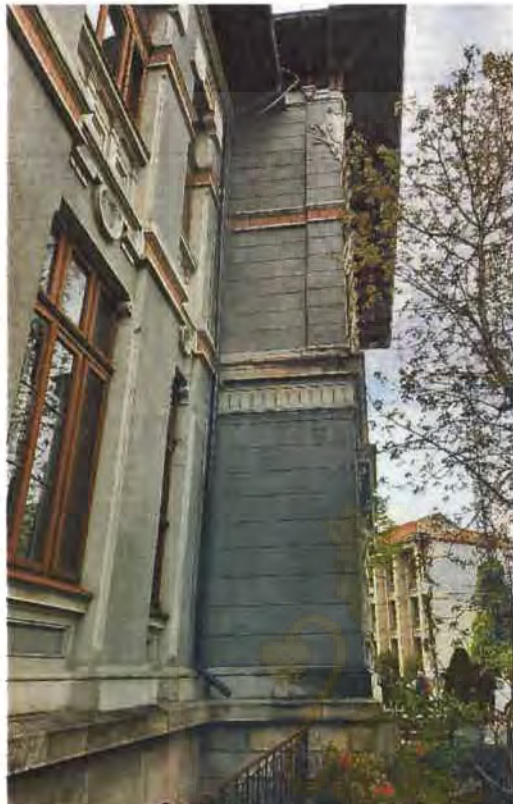
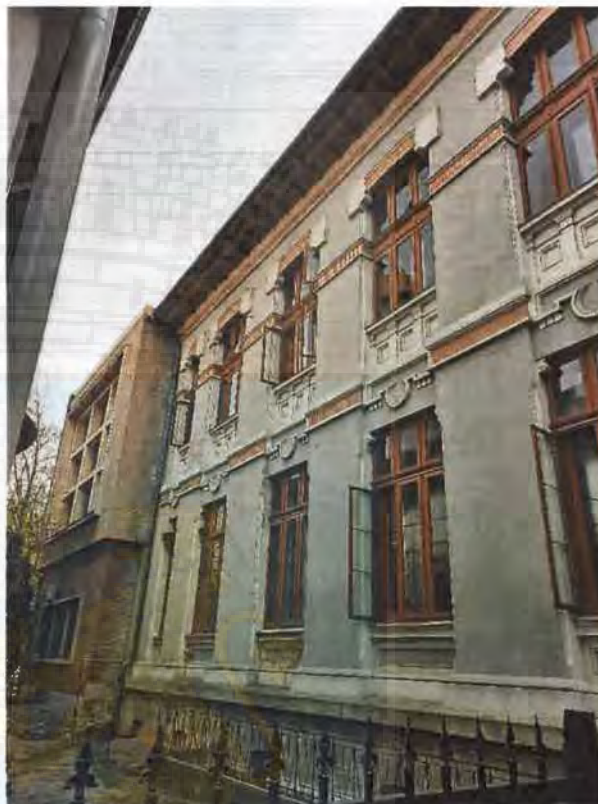
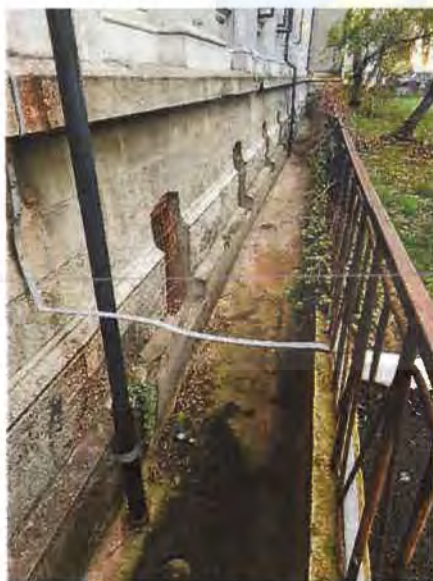
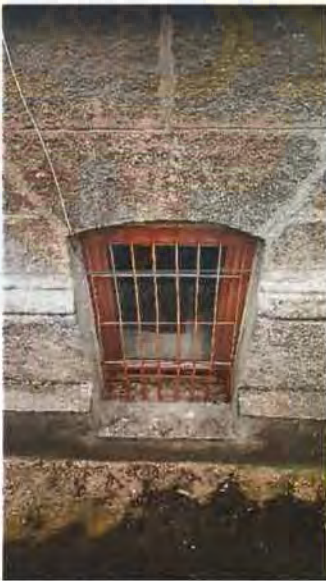
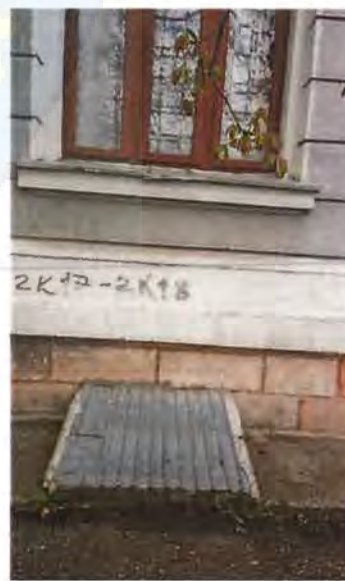
Imagini de detaliu cu fatada de Nord

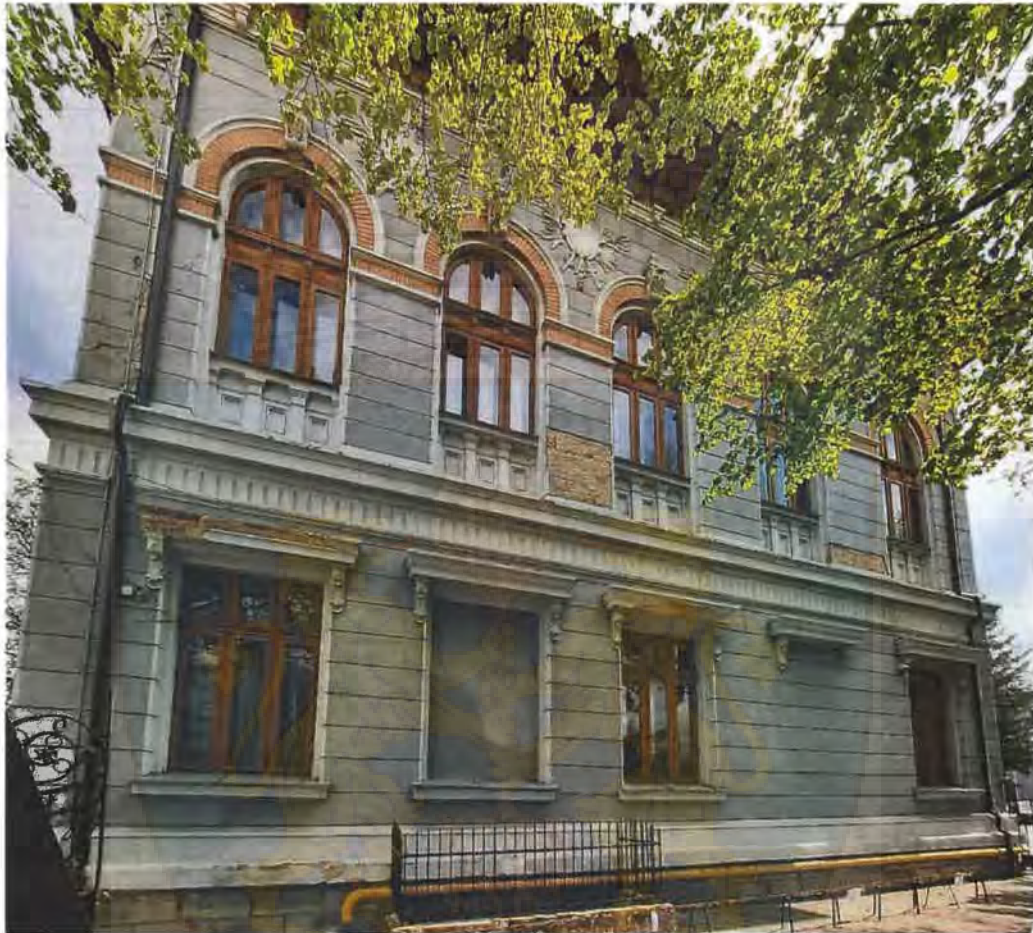
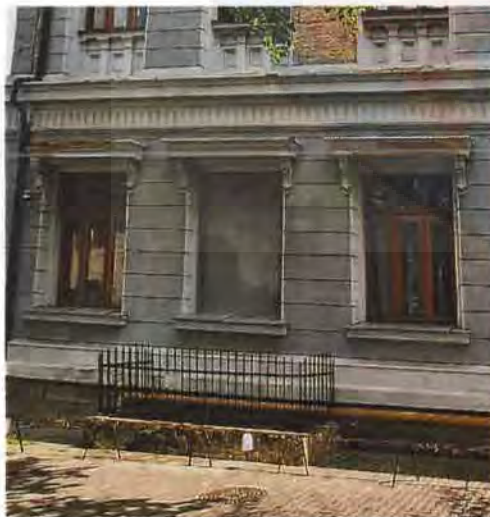
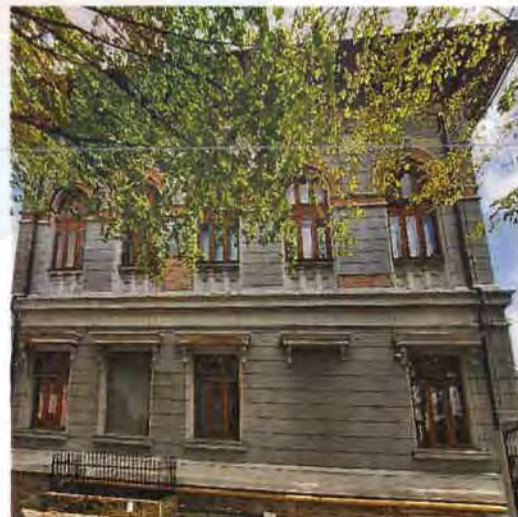
Imagini cu fatada Vest

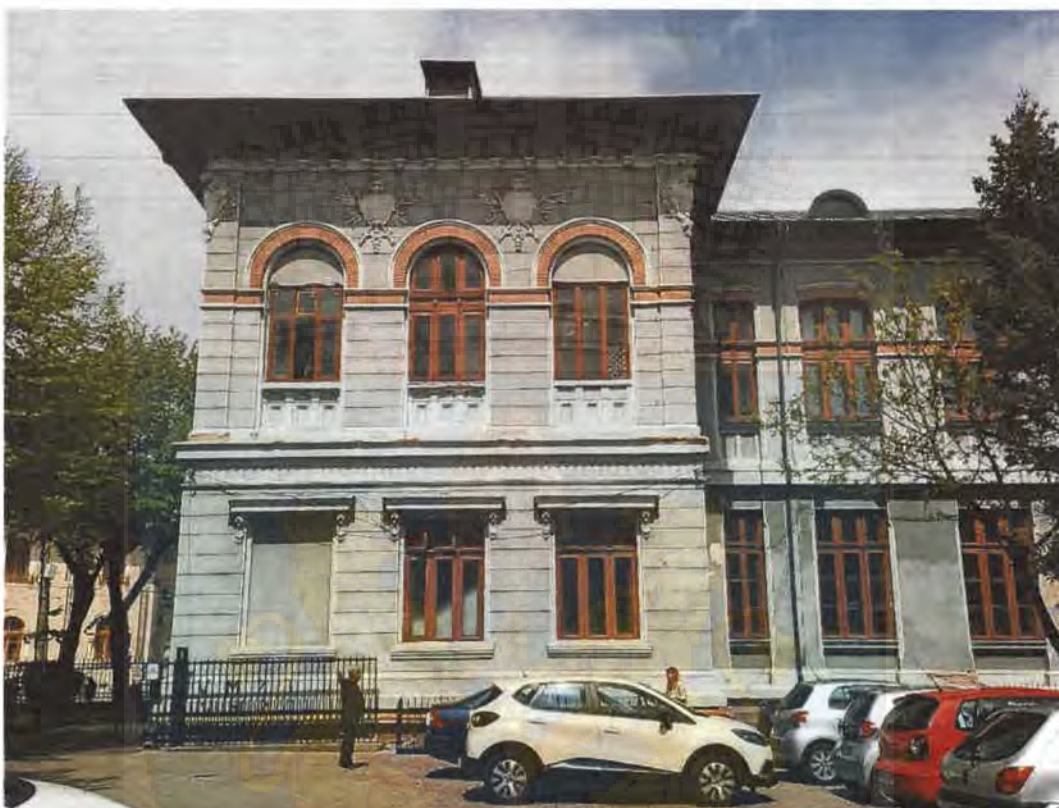
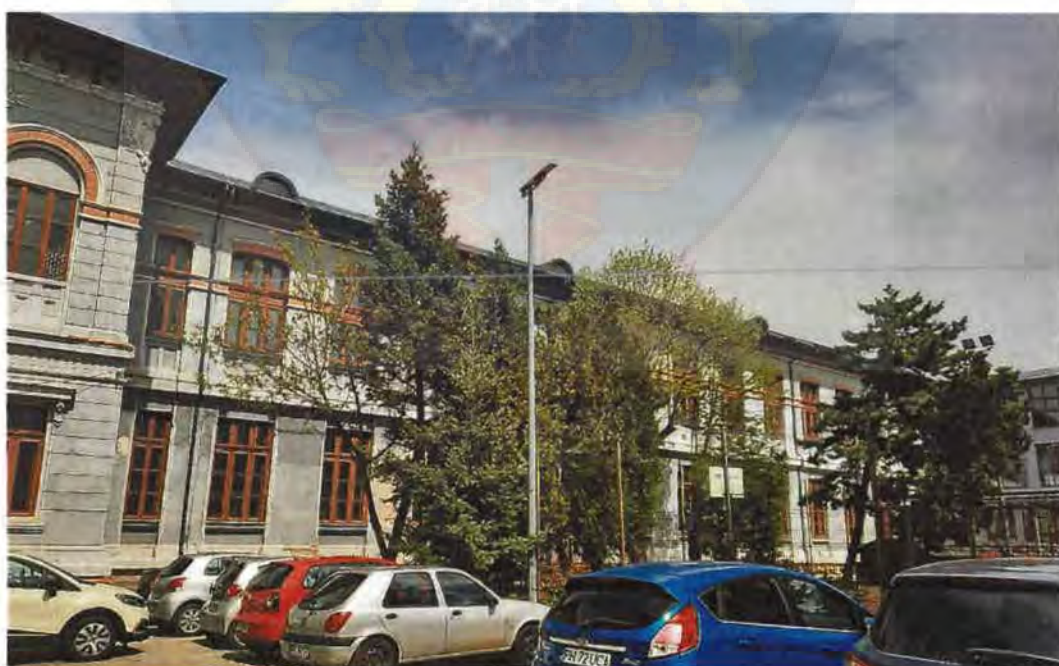
Imagini cu fatada Sud

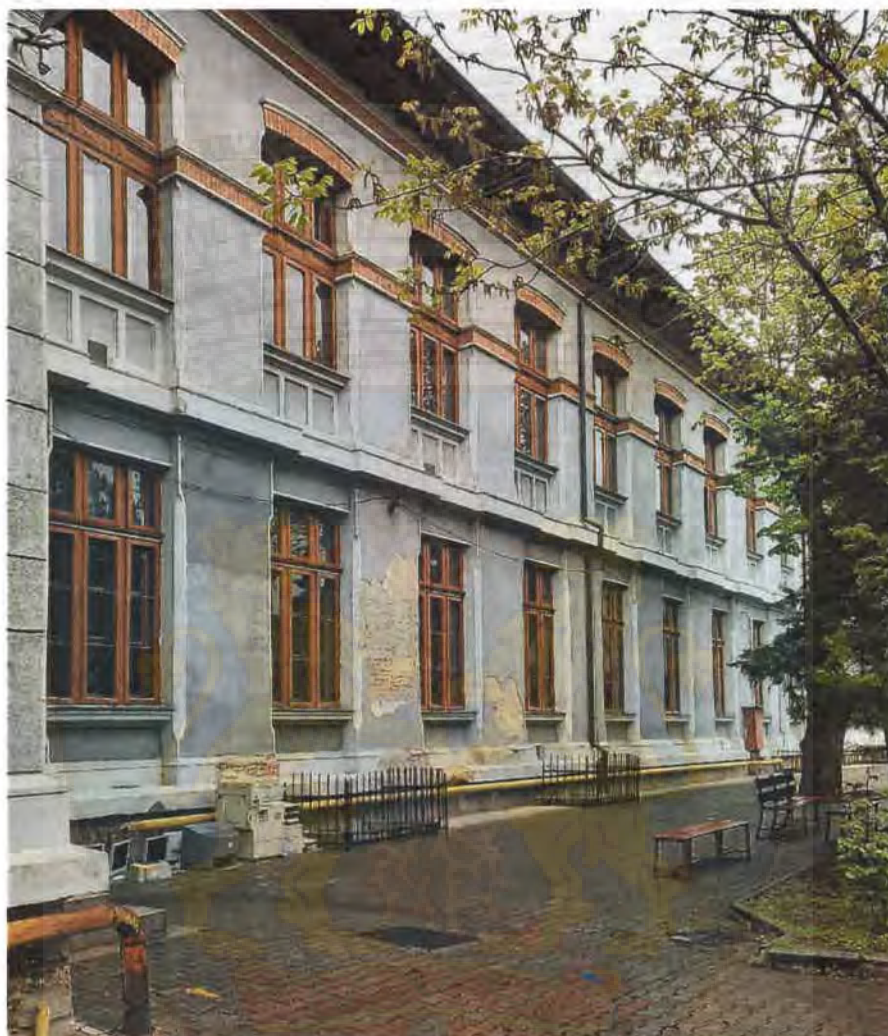
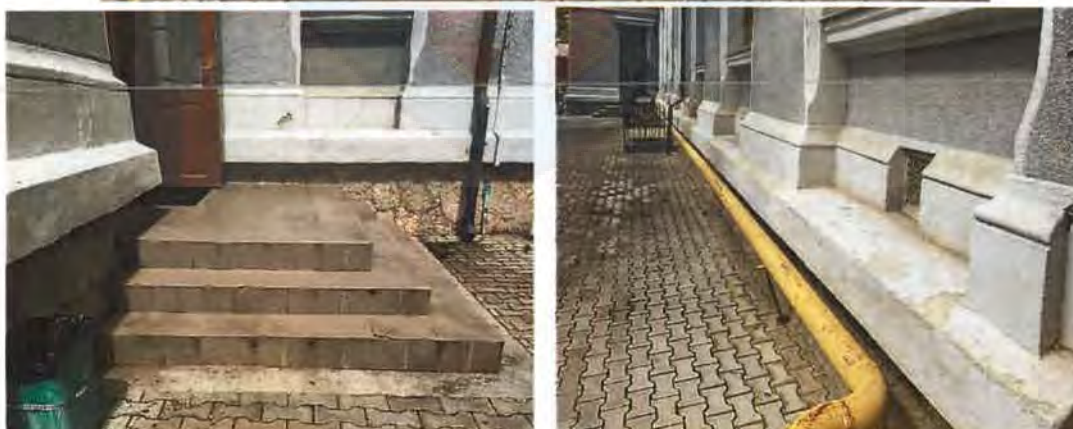
Imagini de detaliu cu fatada Sud

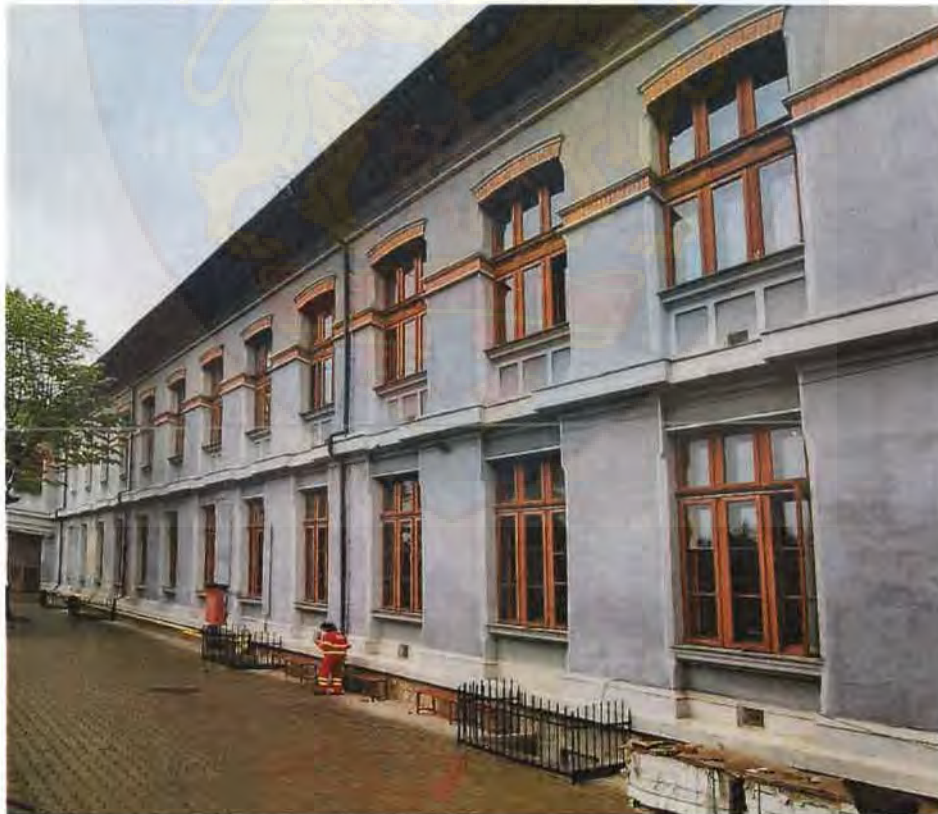
Imagini de detaliu cu fatada Sud

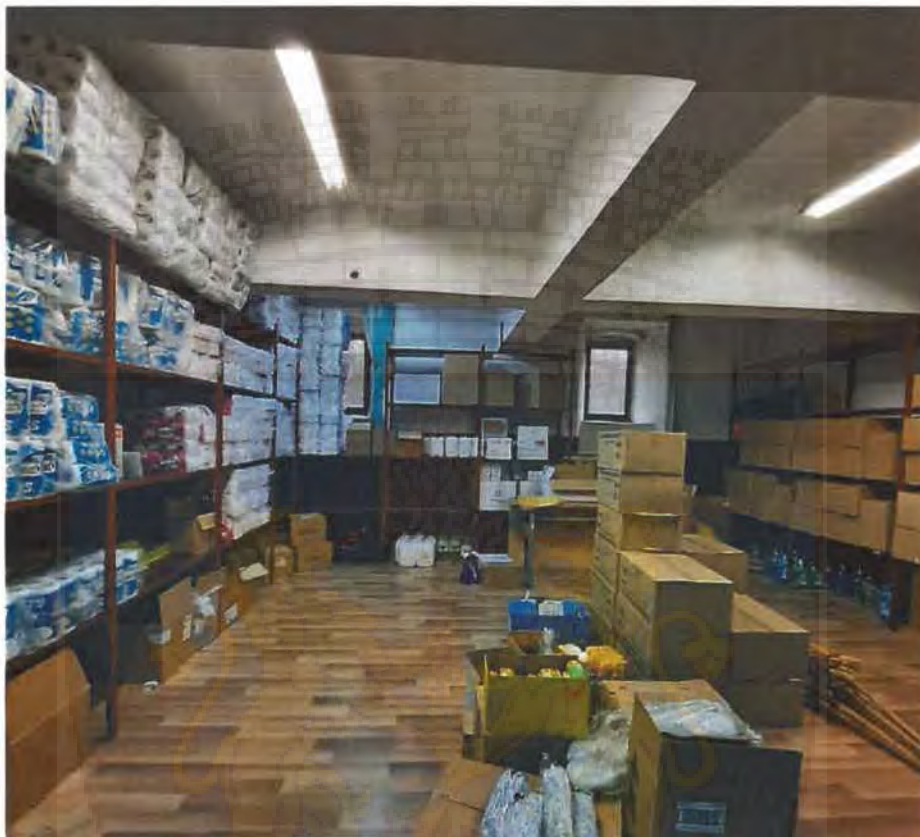
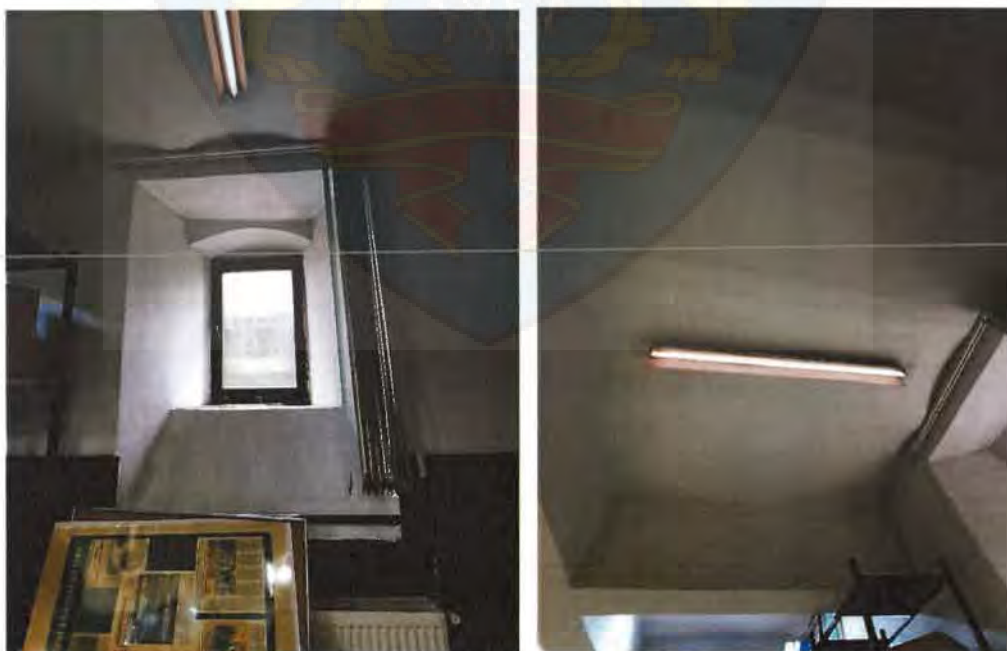
Imagini din spatiu de depozitare cu tavan cu boltisoare
