**HOTĂRÂREA NR. 471**

**privind aprobarea documentației tehnice faza Studiu de Fezabilitate și a indicatorilor tehnico-economici pentru obiectivul de investiție „Amenajarea zonei aferente pâ râului Dâmbu prin lucrări de decolmatare, cât și reabilitarea și amenajarea malurilor pâ râului și a zonelor adiacente ”**

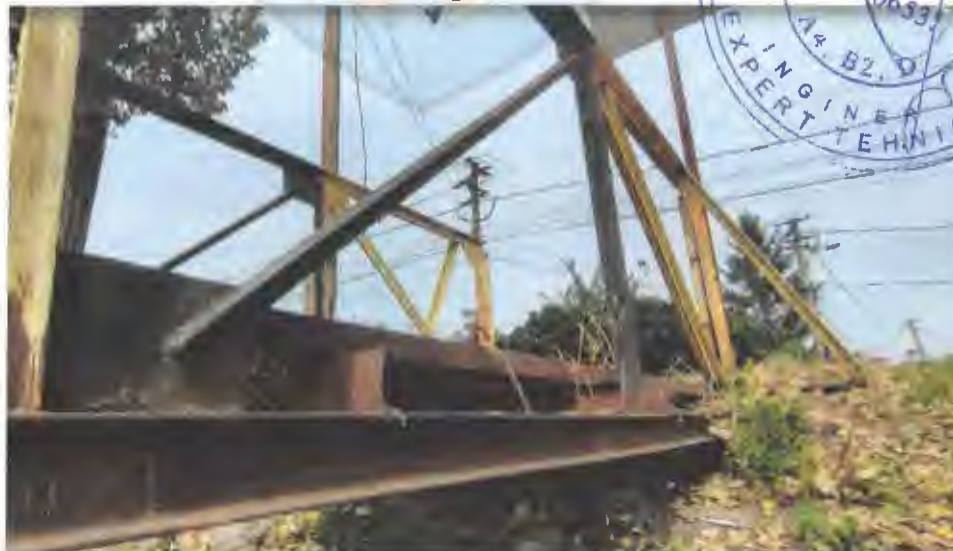
**Racordarea cu terasamentele se realizeaza cu ajutorul taluzelor din pamant.**  
**Lipsesc casiurile si scările de acces sub pasarela.**

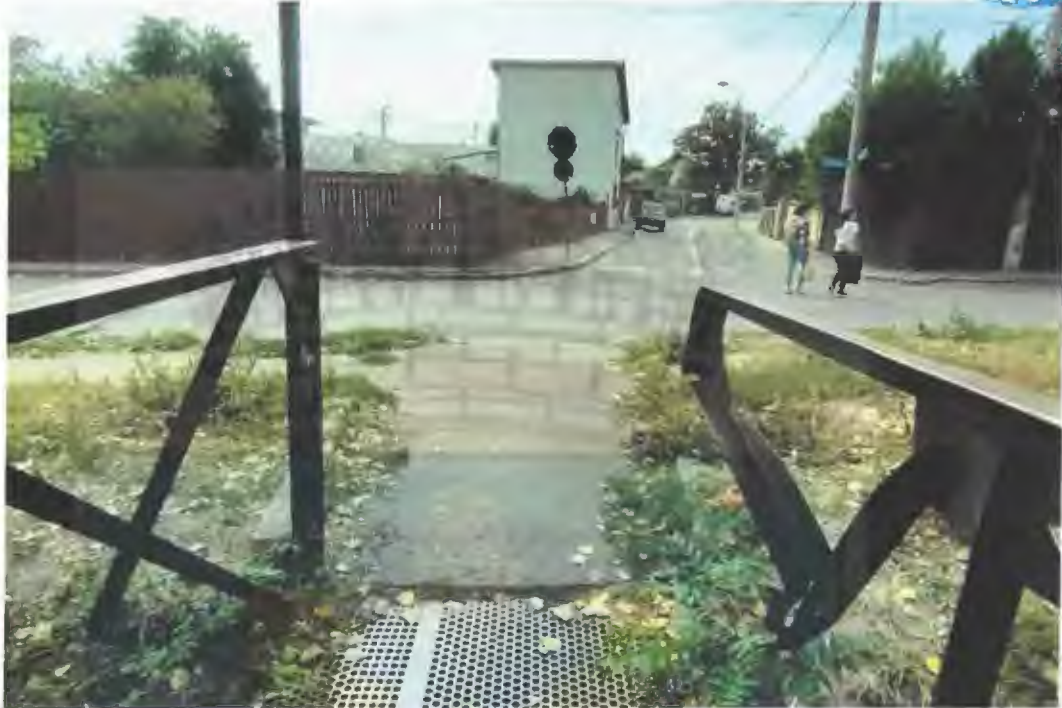
*Rampa dinspre strada Cornatel*

**Rampele de acces** la pasarela pietonala sunt constituite din trotuarul strazii Cornatel, pe malul drept, respectiv de acostamentul strazii Apelor, pe malul stang. Calea pe rampe este din beton asfaltic (rampa dinspre strada Cornatel) respectiv din pamant (rampa dinspre strada Apelor). Calea pe rampe este degradata.

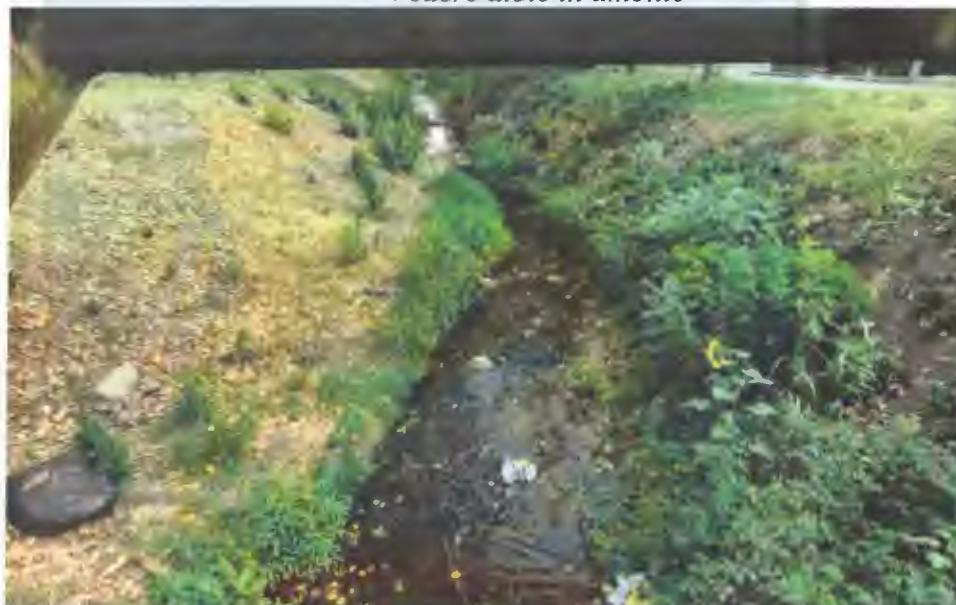
In zona pasarelei albia paraului Dambu a fost amenajata in asa, in prezent, aceasta este degradata si acoperita de vegetatie si deseuri.

*Vedere albie in aval*

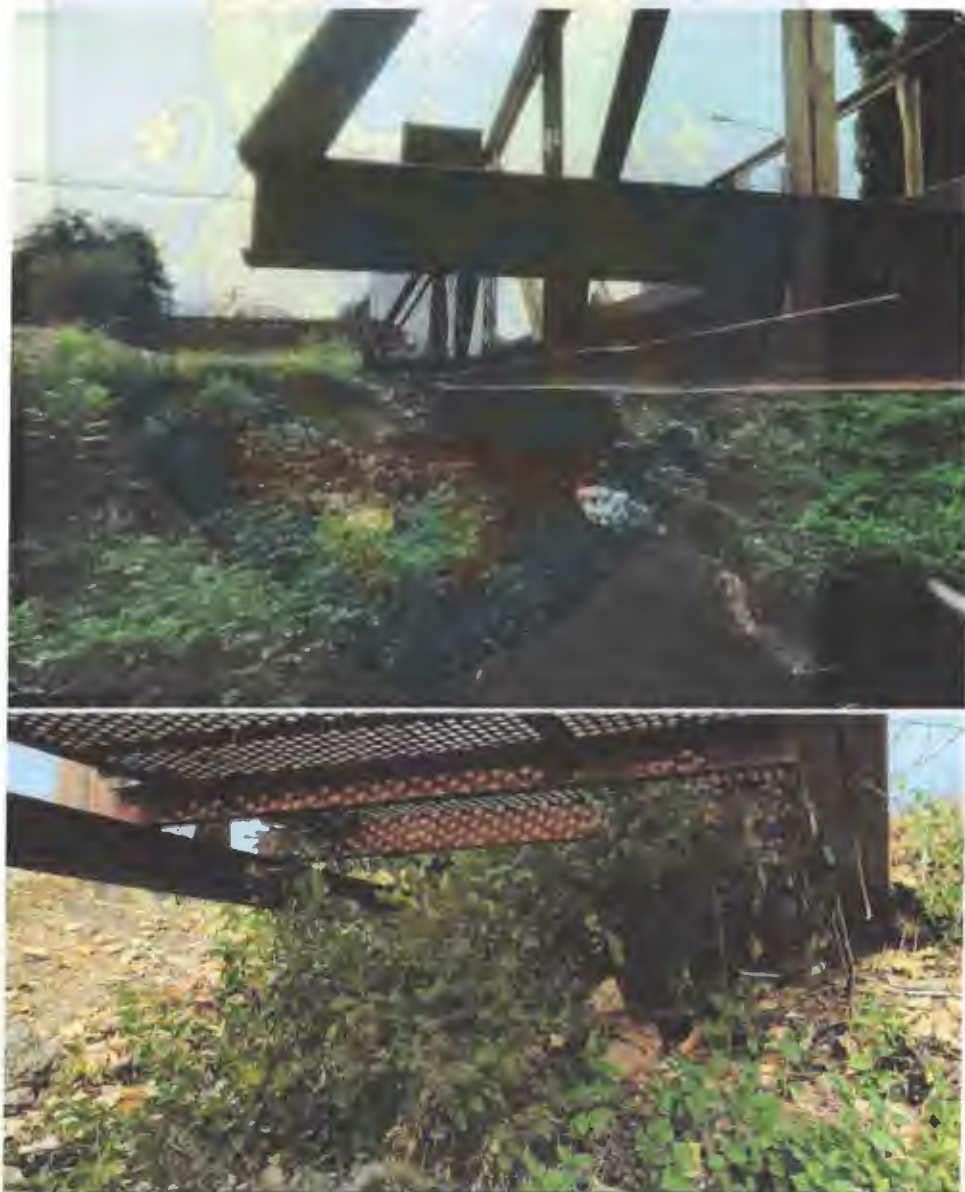
Ambele capete ale suprastructurii metalice sunt înglobate în cele două maluri. Astfel, cele 2 cule și reazemele acestora nu au putut fi examinate. Cel mai probabil, culele sunt din beton, fundate direct.

Pasarela pietonală nu este prevăzută cu dispozitive antiseismice, iar zona rezemarilor este acoperită cu pământ.

**Racordarea cu terasamentele se realizeaza cu ajutorul taluzelor din pamant insa acestea nu sunt protejate corespunzator, taluzele au tendinta de rupere / cedare.**

Lipsesc casiurile si scarile de acces sub pasarela.

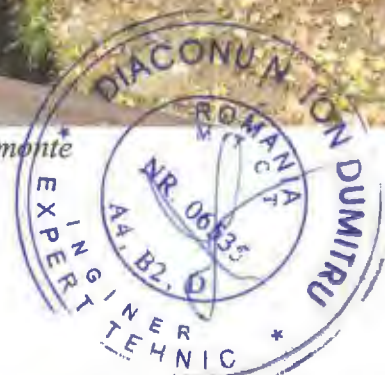
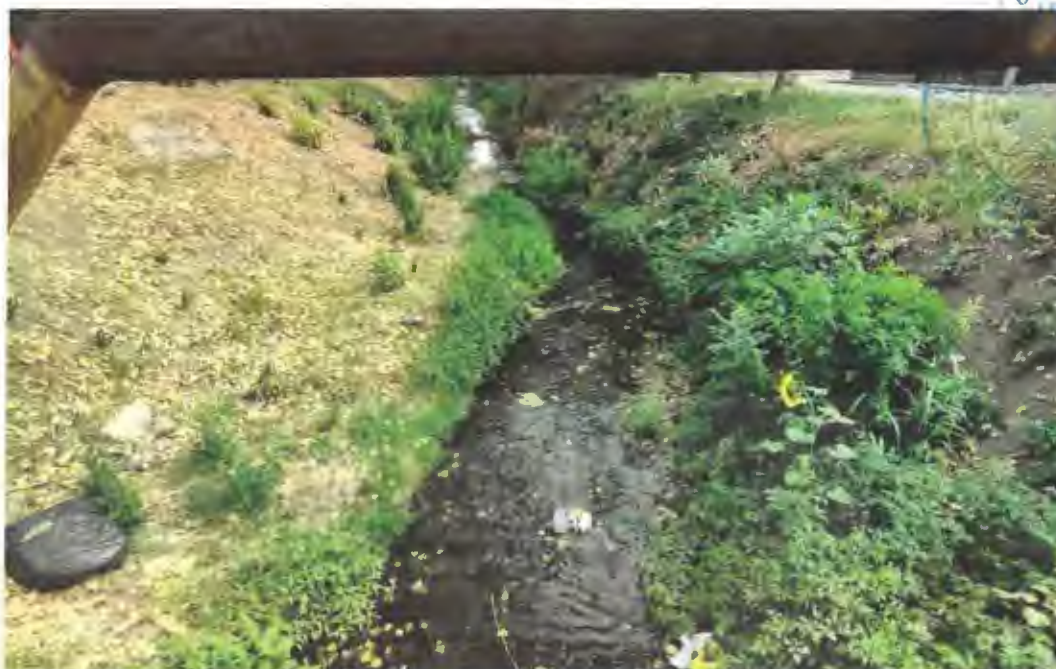
Vedere albie in amonte

In zona pasarelei pietonale albia paraului Dambu a fost amenajata insa, in prezent, aceasta este degradata, acoperita de vegetatie si deseuri, iar talvegul are tendinta de coborare.

- lucrări de degajare, calibrare si profilare a albiei sub pasarela, în amonte și în aval, astfel incat apa sa tranziteze intreaga deschidere a pasarelei;

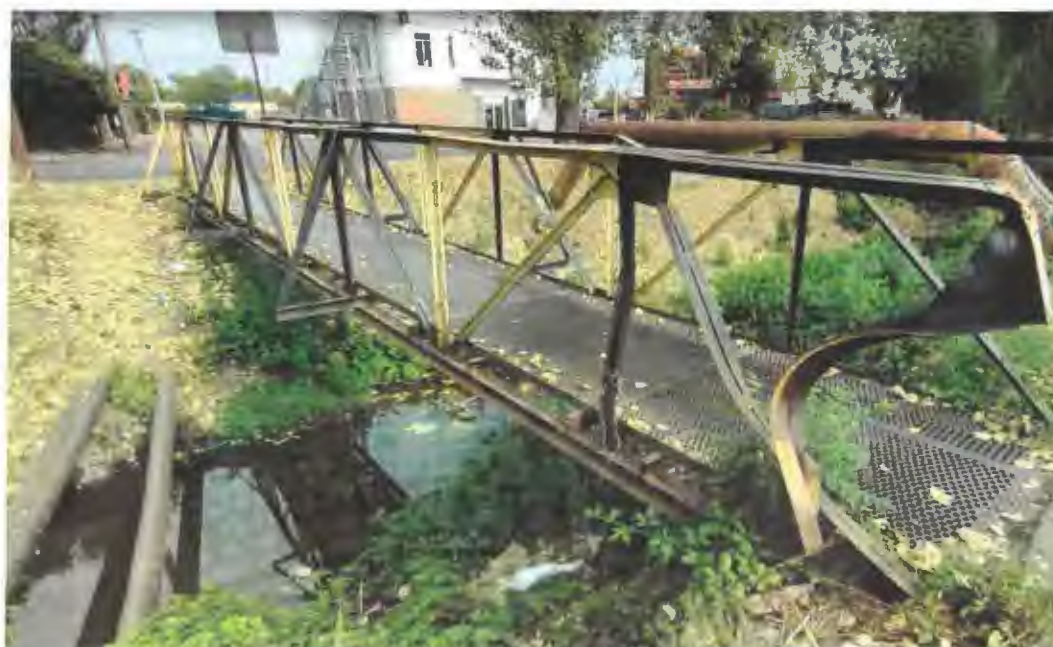
- instalatii electrice aeriene sustinute de stalpi din beton armat, cabluri de telecomunicatii, amplasate pe strazile adiacente pasarelei;
- conducta de gaz cu diametrul de 500mm in aval de pasarela;
- 3 conducte de dimensiuni mai reduse in amonte de pasarela.

Conductele din amonte sunt pozitionate necorespunzator, la nivelul pamantului. Astfel, in perioadele cu ape crescute acestea se inunda.

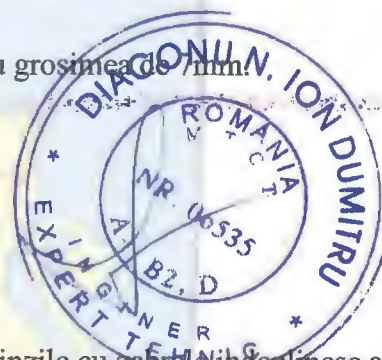
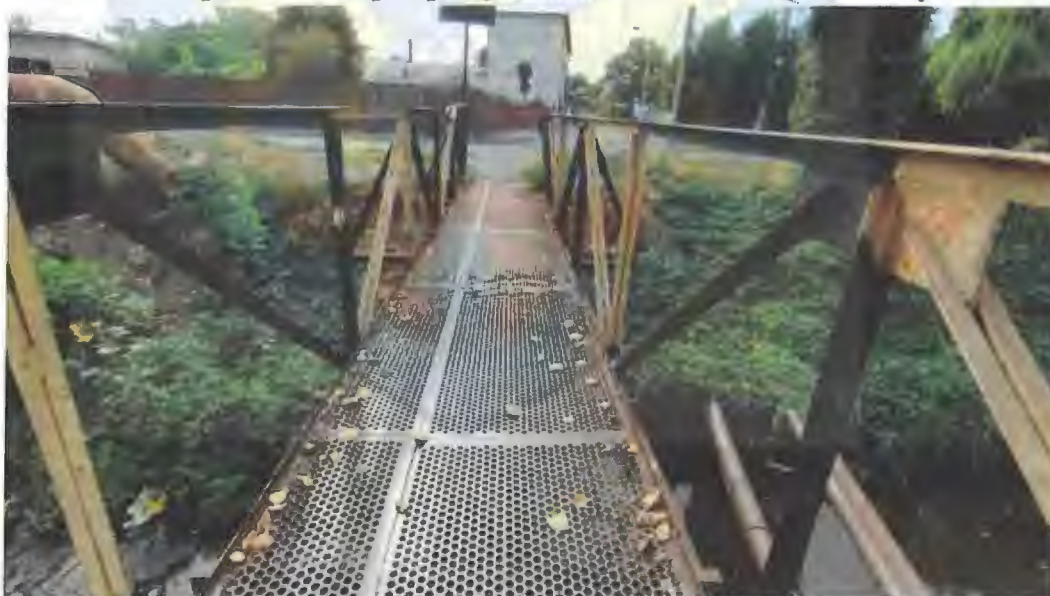
**Calea** este formata din elemente de tabla gaurita cu grosimea de 7mm.

- pete de rugină, scurgeri de oxid de Fe (rugină);
- culoare neuniformă, mătuire, exfolieri;
- degradarea protectiei anticorozive;
- lovituri locale.

Pasarela nu este prevazuta cu parapeti pietonali. Grinzile cu zăbrele indeplinesc acest rol.

- montarea de parapete pietonale pe pasarela si rampe, conform normelor in vigoare;
- realizarea marcajelor rutiere și montarea indicatoarelor rutiere necesare la baza rampelor de acces pe pasarela (eventuale treceri de pietoni care sa asigure legatura cu obiectivele din zona);

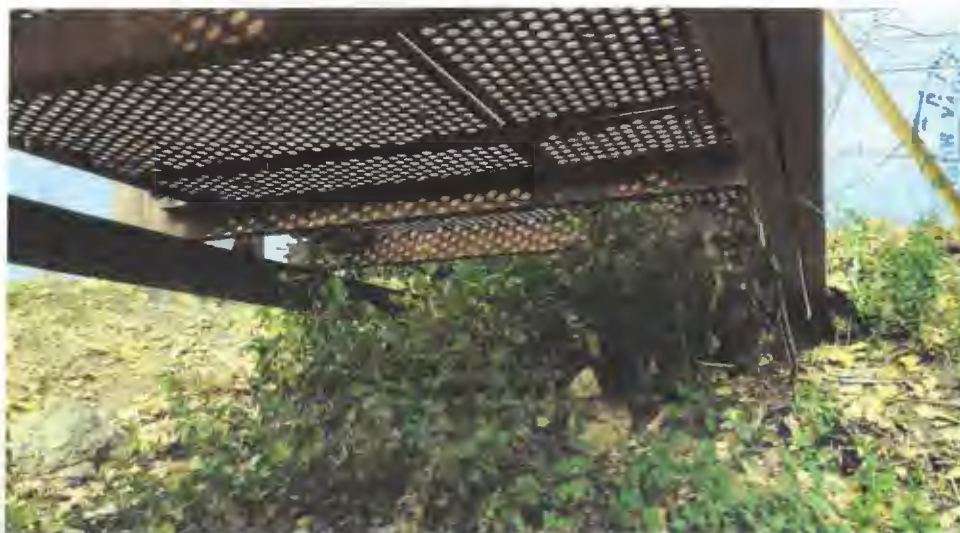
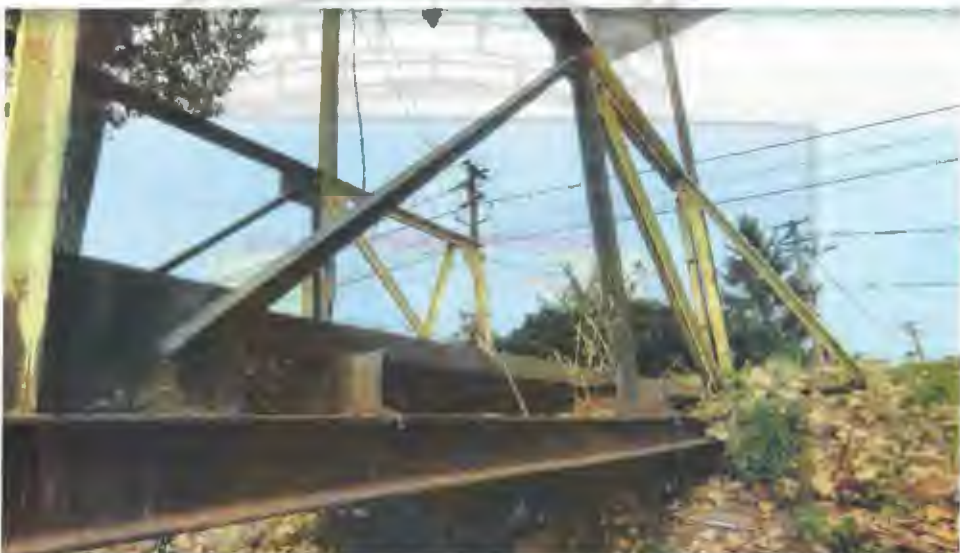
Foto 4, 5: Vedere culee dinspre str. Apelor, racordare cu terasamentele mal stang

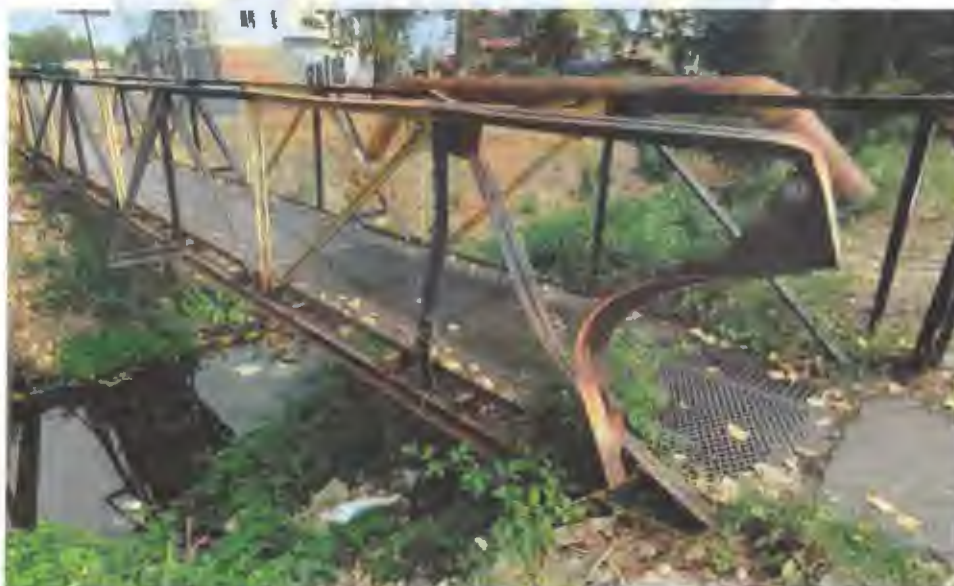
Foto 6, 7, 8, 9, 10: Vedere suprastructura degradata

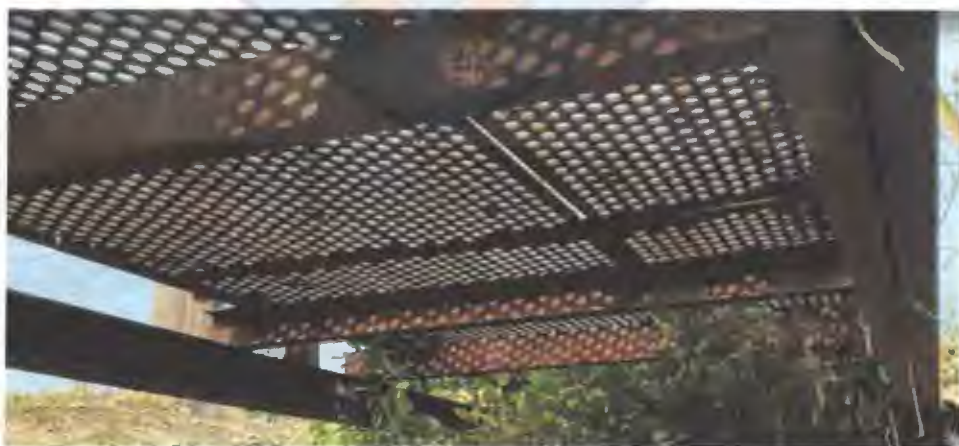
Foto 11, 12: Vedere elemente de rezistenta ce sustin calea – elemente metalice, antretoaze

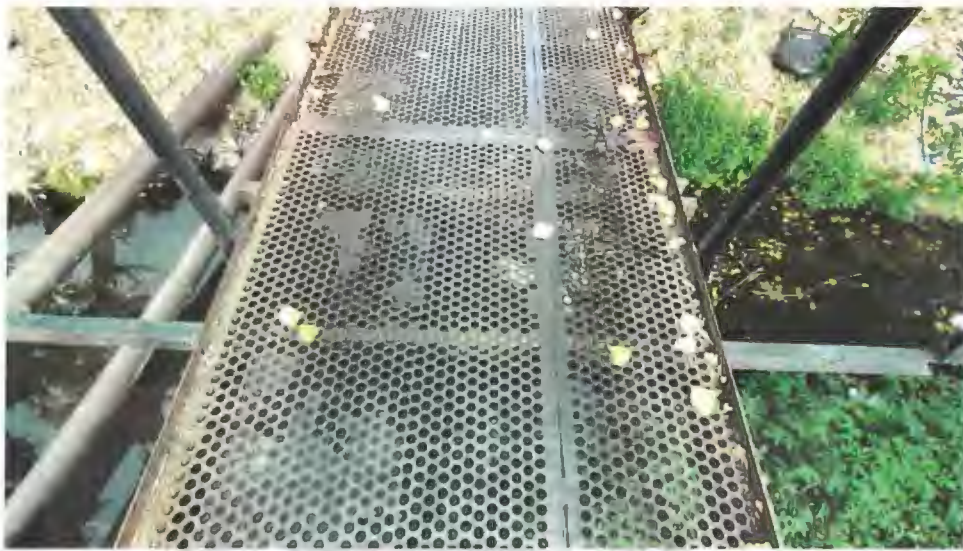
Foto 13, 14: Vedere cale pe pasarela

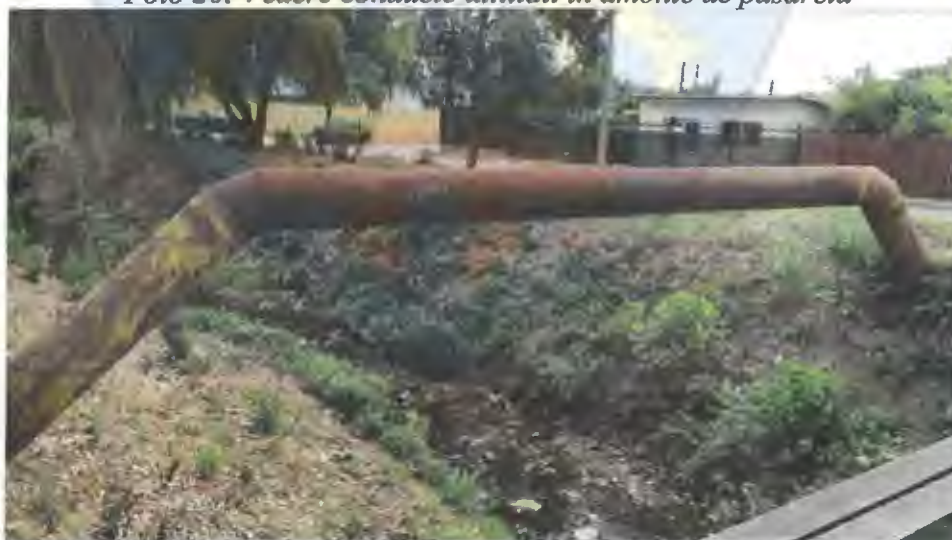
Foto 21: Vedere conducte utilitati in aval de pasarela

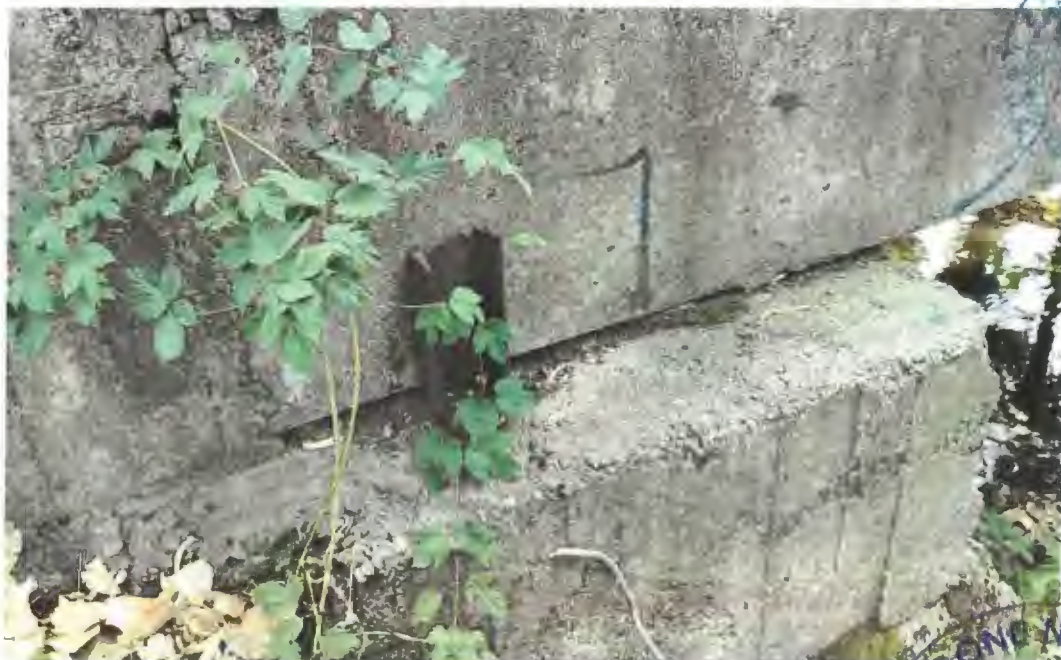
Racordarea cu terasamentele se realizeaza cu ajutorul taluzelor din parant.  
Lipsesc casiurile si scarile de acces sub pasarela.

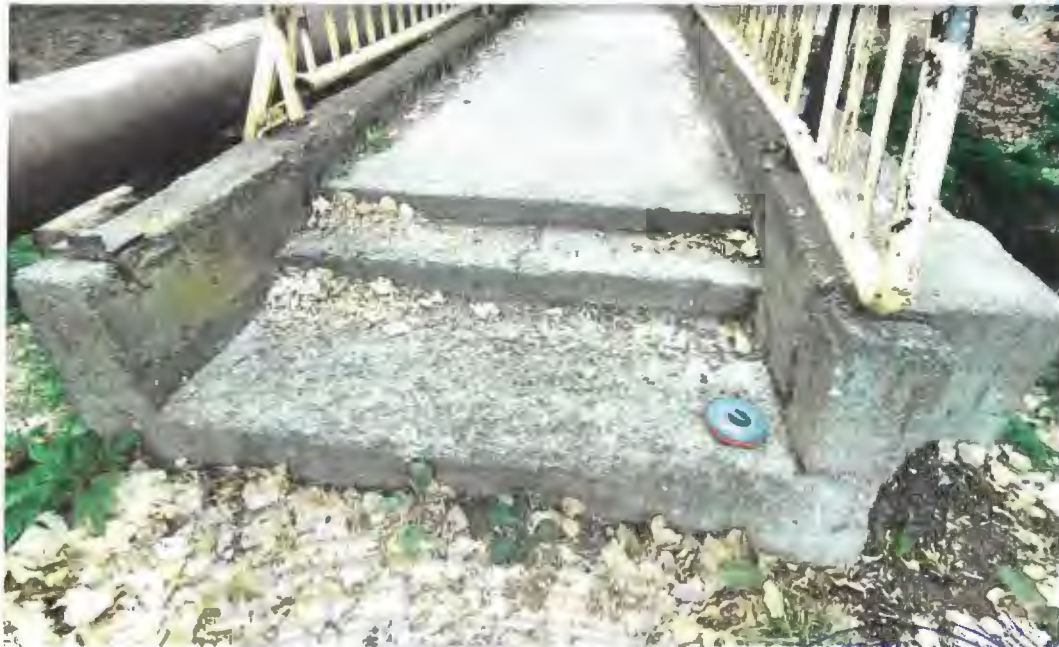
Scari de acces mal stang

**Rampele de acces** la pasarela pietonala sunt constituite din scari din beton la ambele capete. Aceasta prezinta denivelari, crapaturi, rupturi, neuniformitati, beton puternic degradat. Pe malul stang nu exista un trotuar sau o trecere de pietoni pentru prelucra fluxului de pietoni, scările racordandu-se direct la acostamentul strazii Apelor.

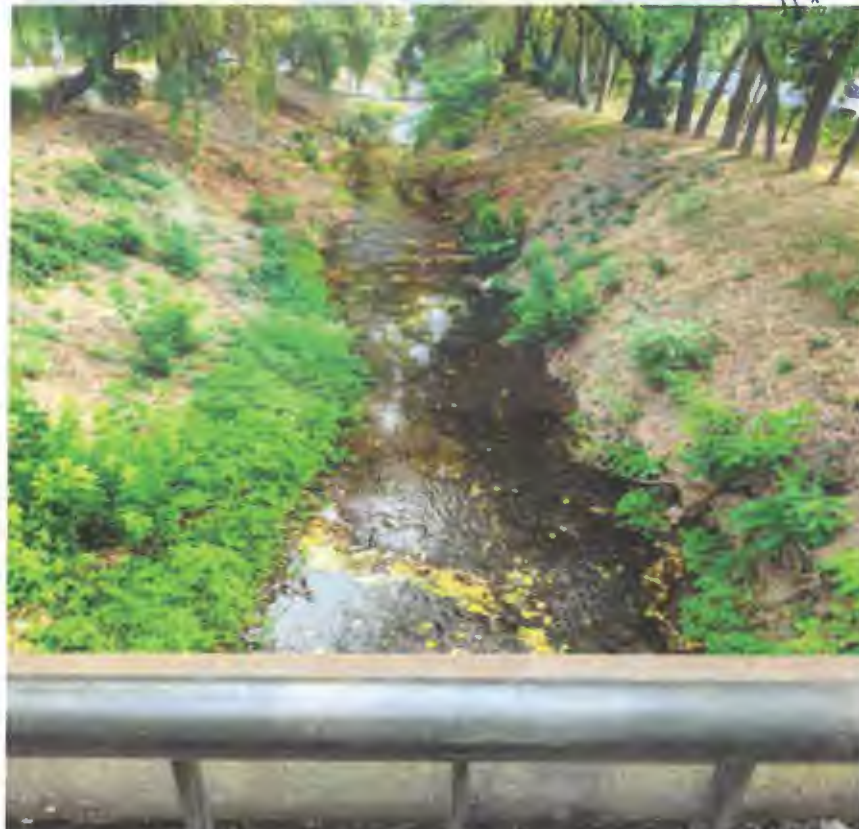
*Vedere albie in aval*

In zona pasarelei pietonale albia paraului Dambu a fost amenajata, insa, in prezent, aceasta este degradata, acoperita de vegetatie si deseuri.

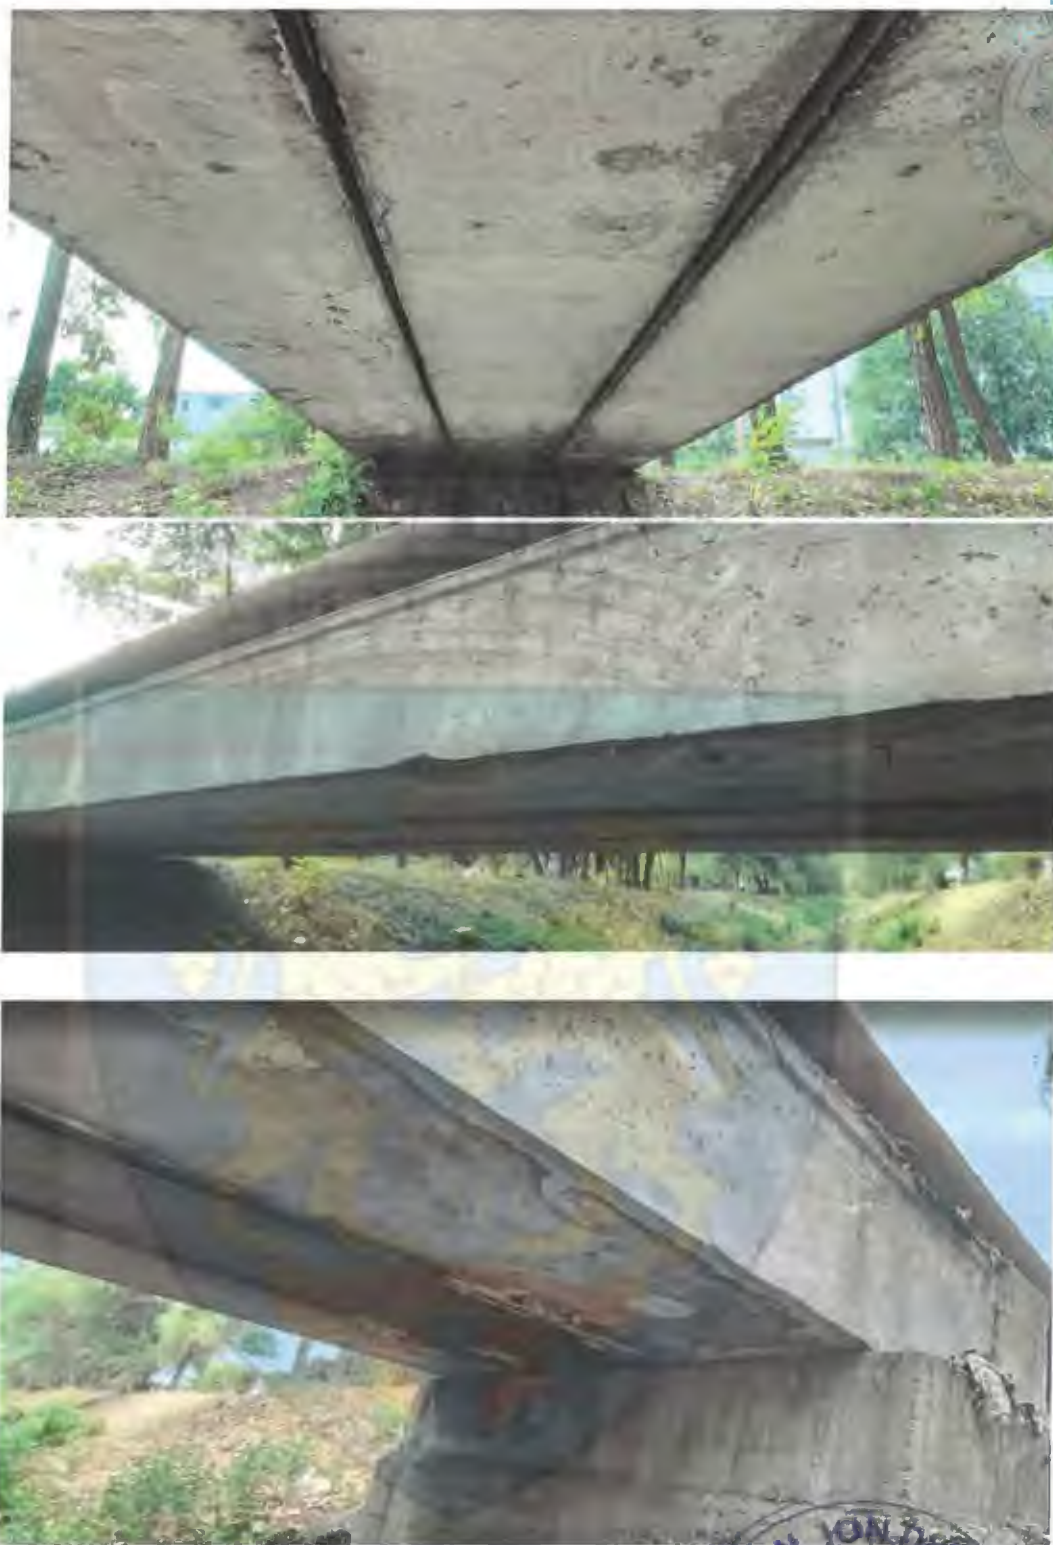
Fasiile cu goluri laterale ce sunt utilizate si pentru sustinerea conductelor de utilitati prezinta degradari de portiuni extinse, gauri la fata superioara, elemente metalice ancorate in fasii, depuneri de materiale solide, armatura vizibila.

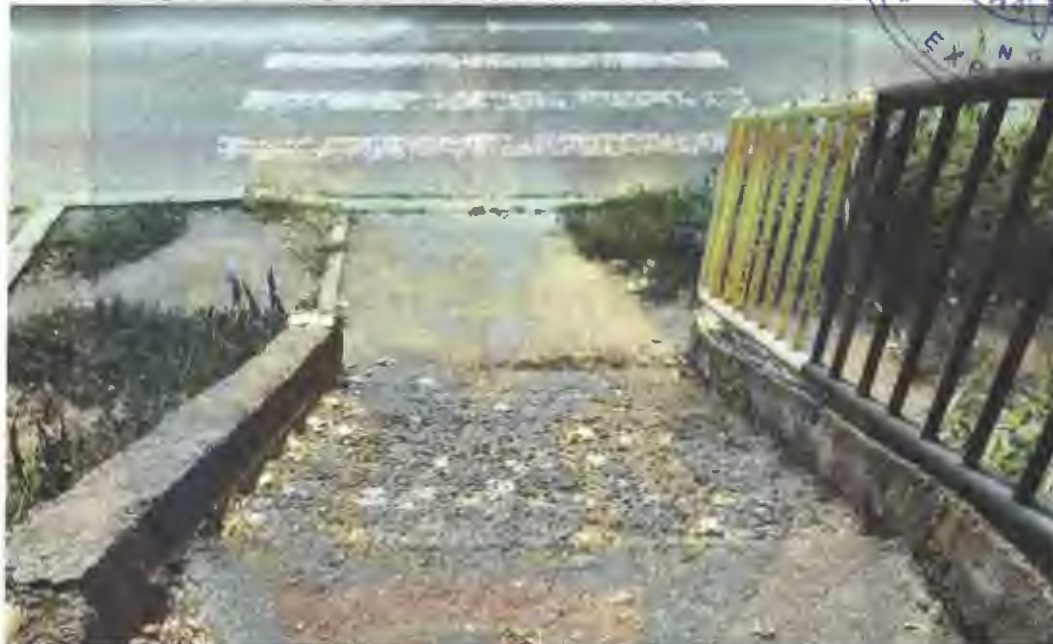
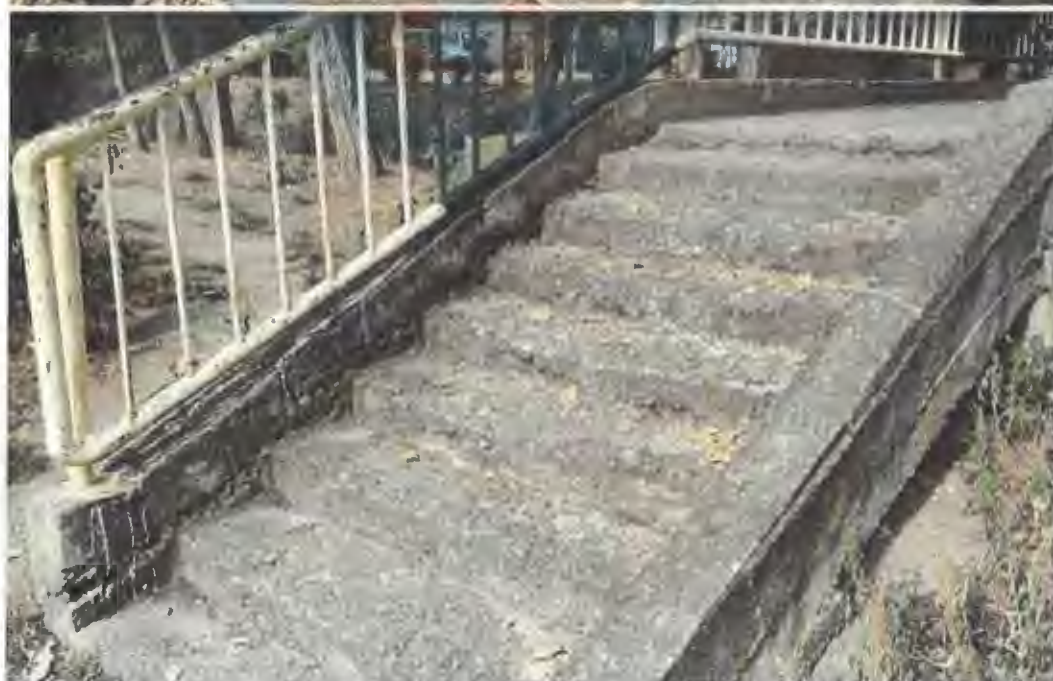
La scările de pe malul drept, parapetul pietonal din partea stanga lipsește.

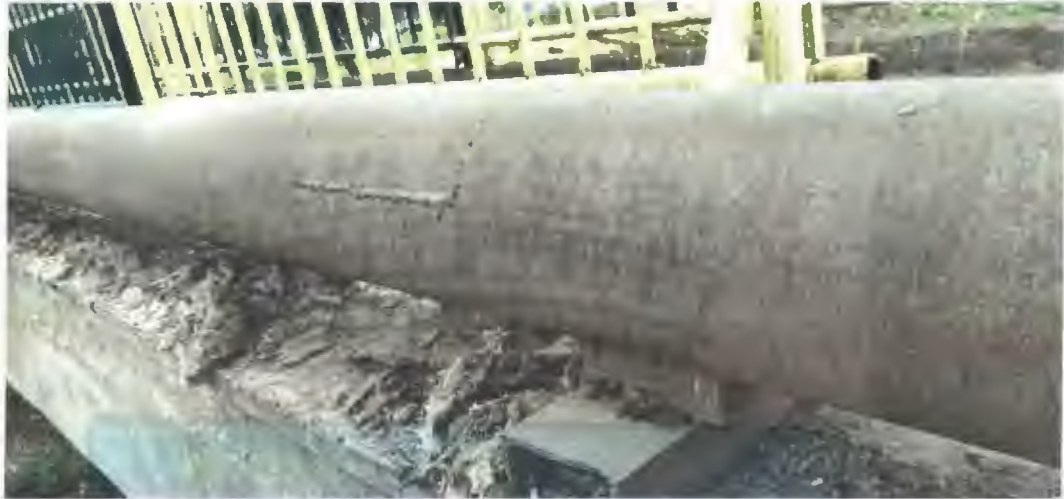
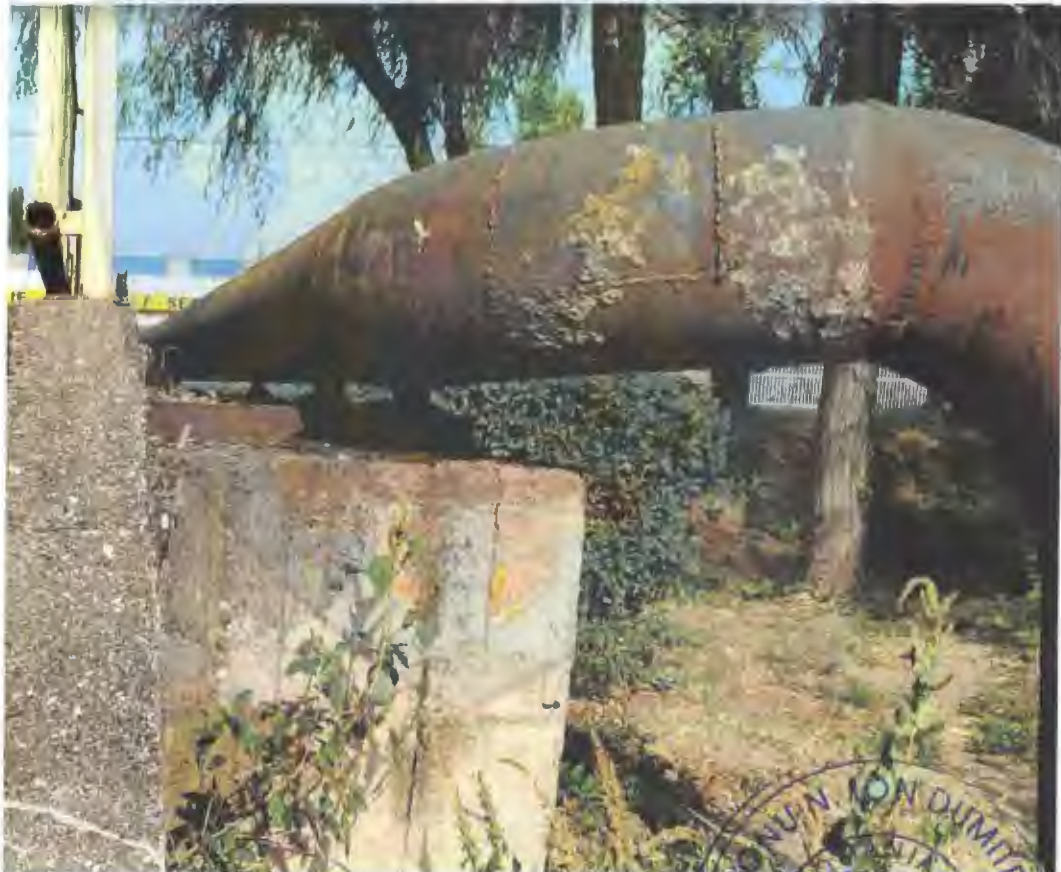
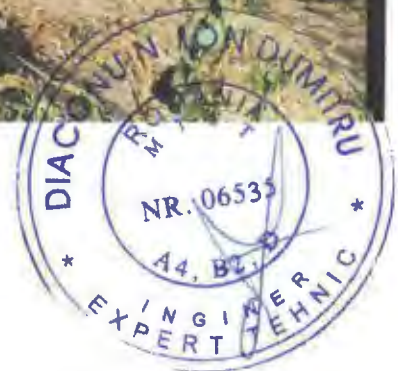
- instalatii electrice aeriene sustinute de stalpi din beton armat, cabluri de telecomunicatii, amplasate pe strazile adiacente pasarelei;
- In prezent pe pasarela se afla o conducta metalica, cu diametrul de 300mm, dispusa in zona destinata din partea aval. Aceasta reazema pe fasia cu goluri prin intermediul unor scaune metalice.

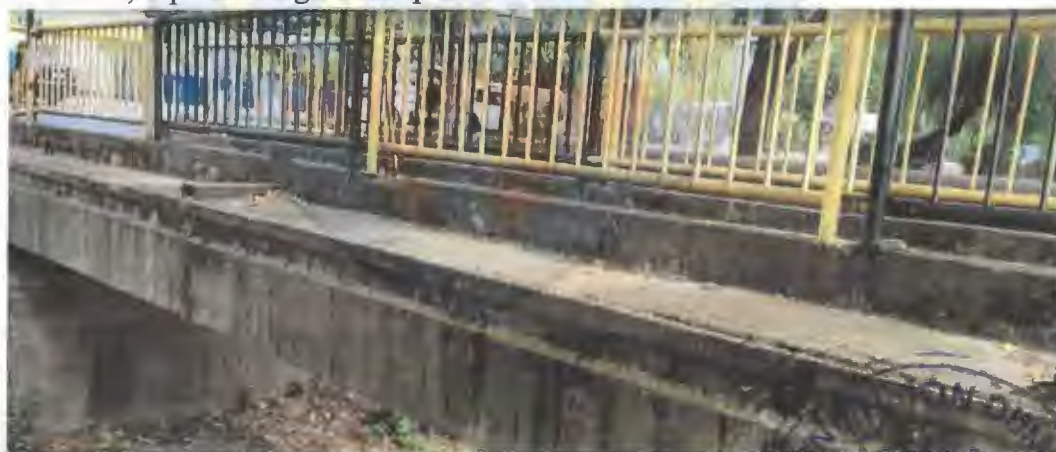
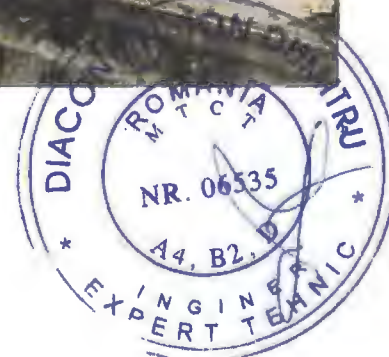
Parapetele pietonal este din teava metalica rotunda si prezinta degradari, fiind afectat de rugina, deformatii, rupturi si segmente lipsa.

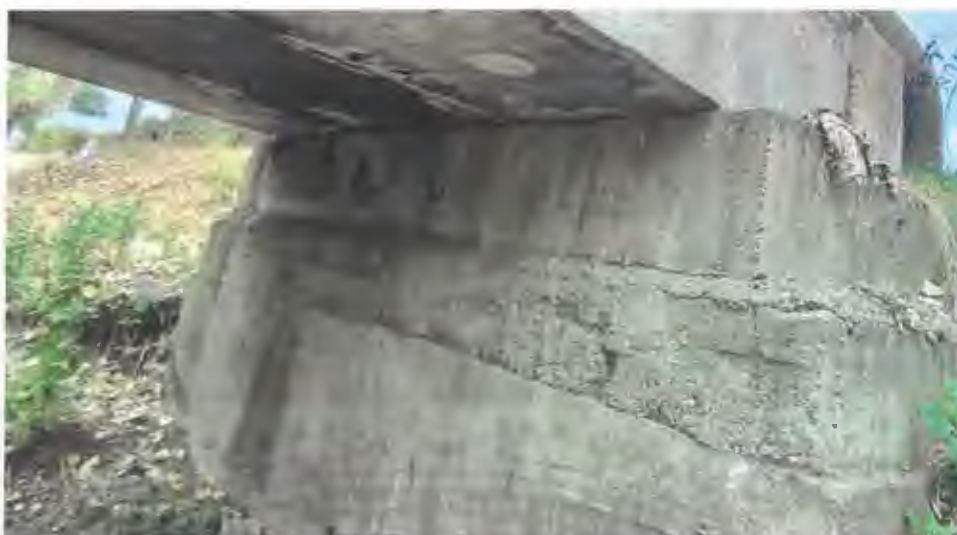
Foto 4: Vedere culee dinspre str. Apelor, racordare cu terasamentele mal stang

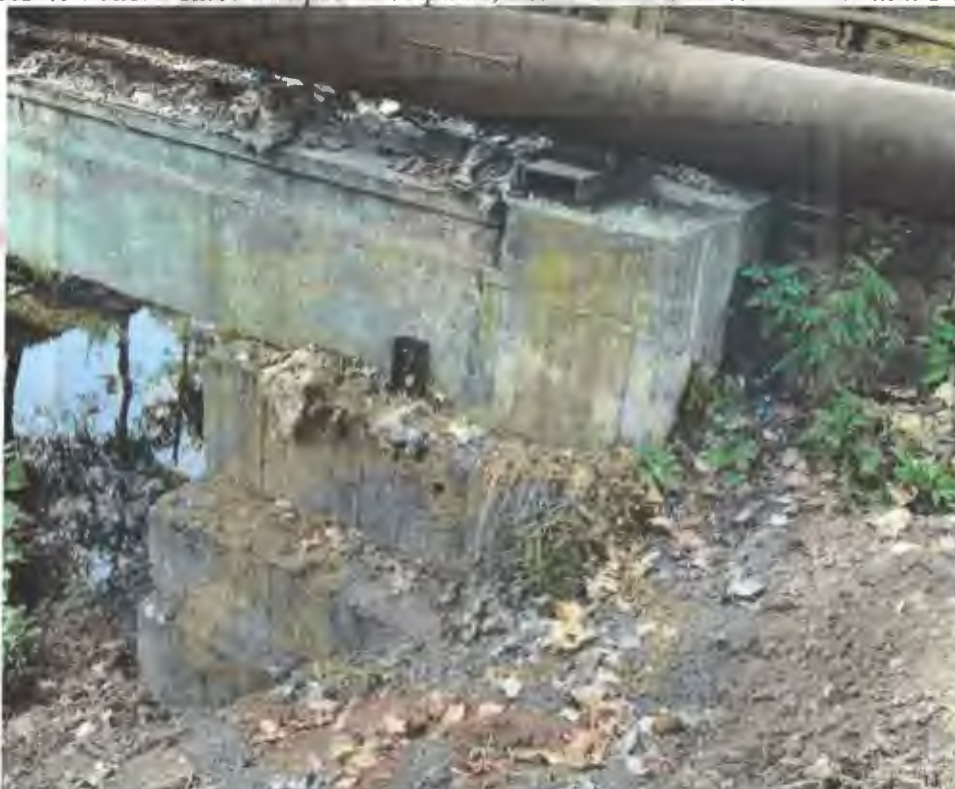
Ambele culei sunt prevazute cu dispozitive antiseismice metalice insa acestea sunt ruginite si degradate.

Foto 5: Vedere din aval a culeei dinspre str. Apelor, opritori antiseismici

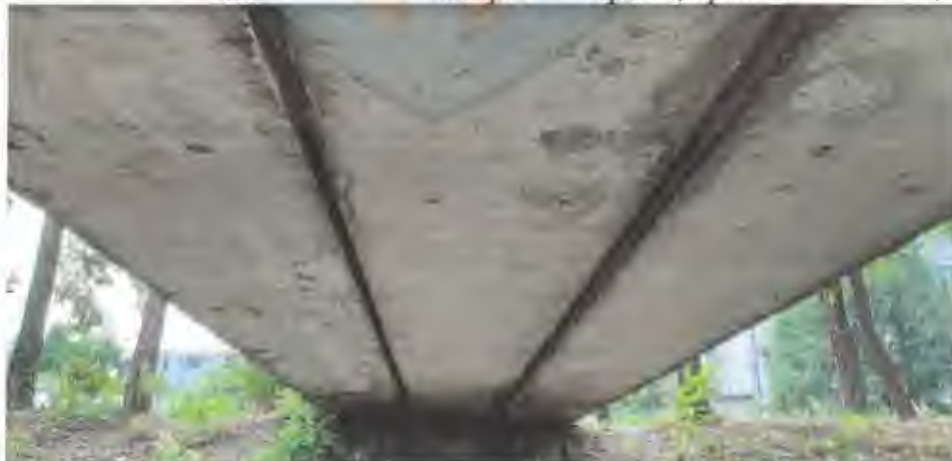
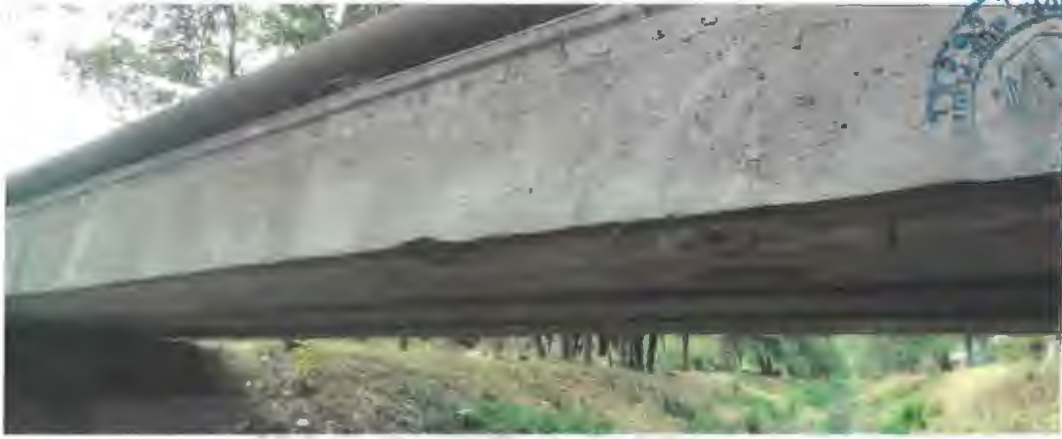
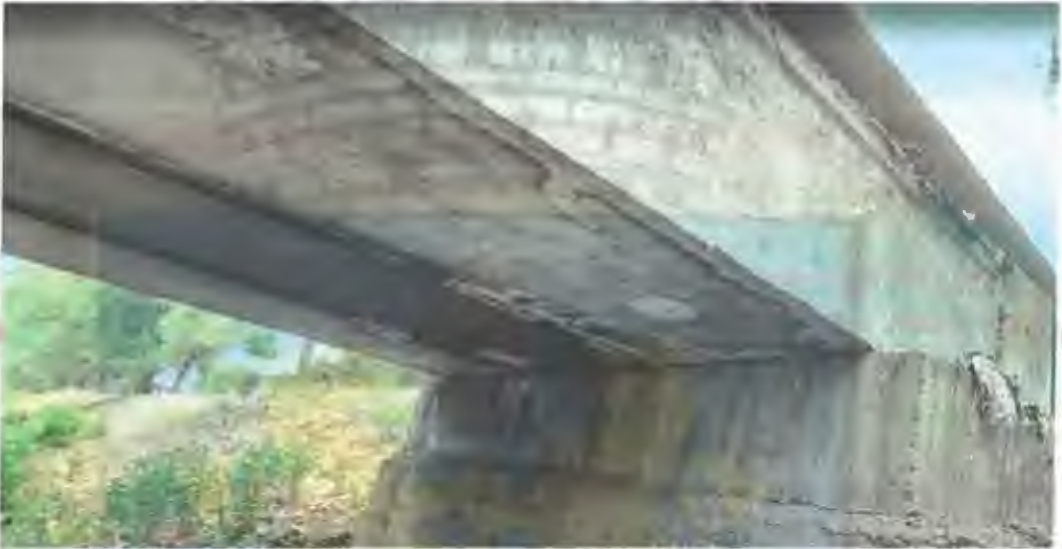
Foto 6, 7, 8: Vedere intrados suprastructura

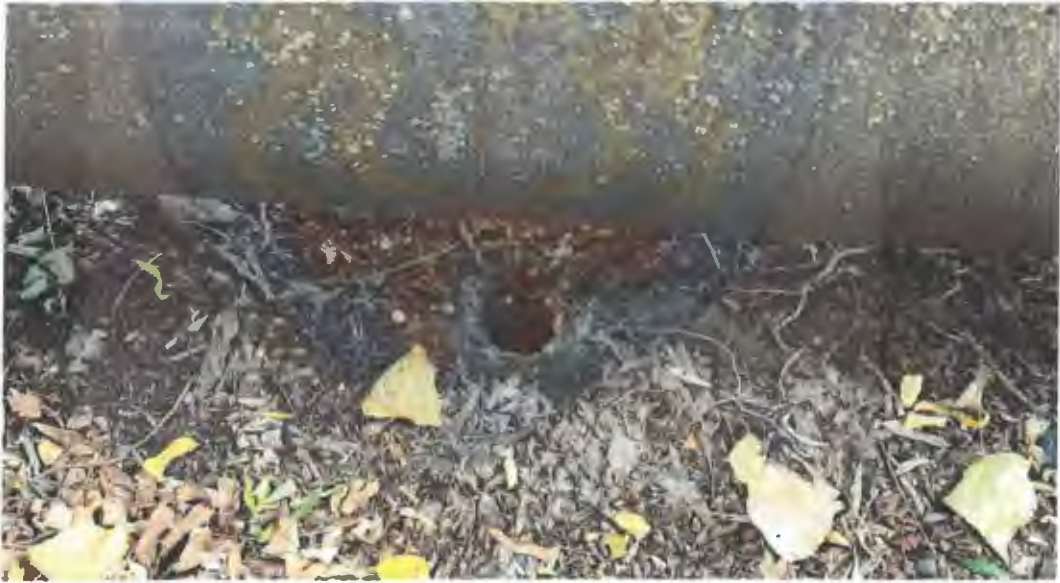
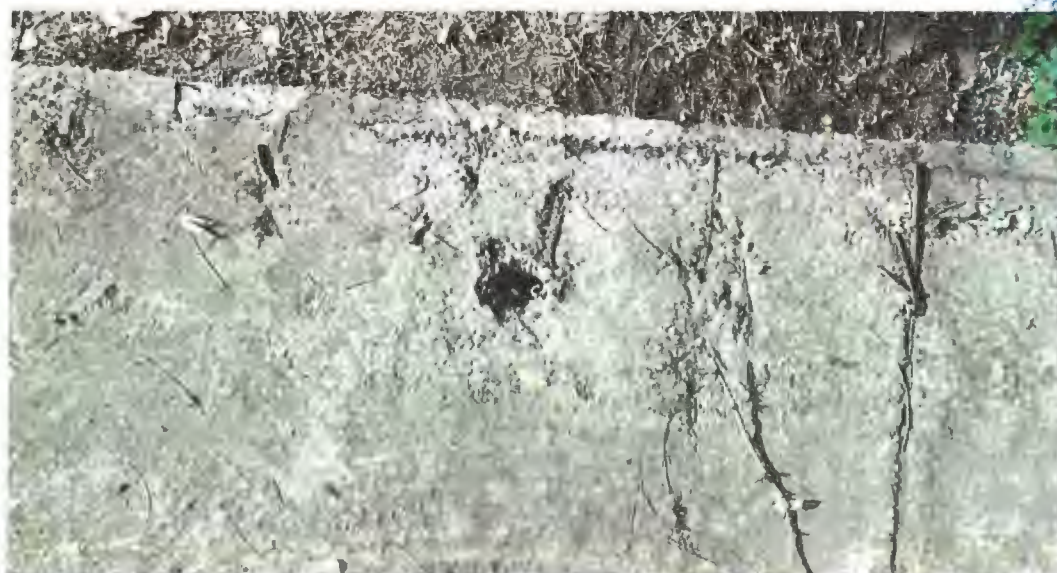
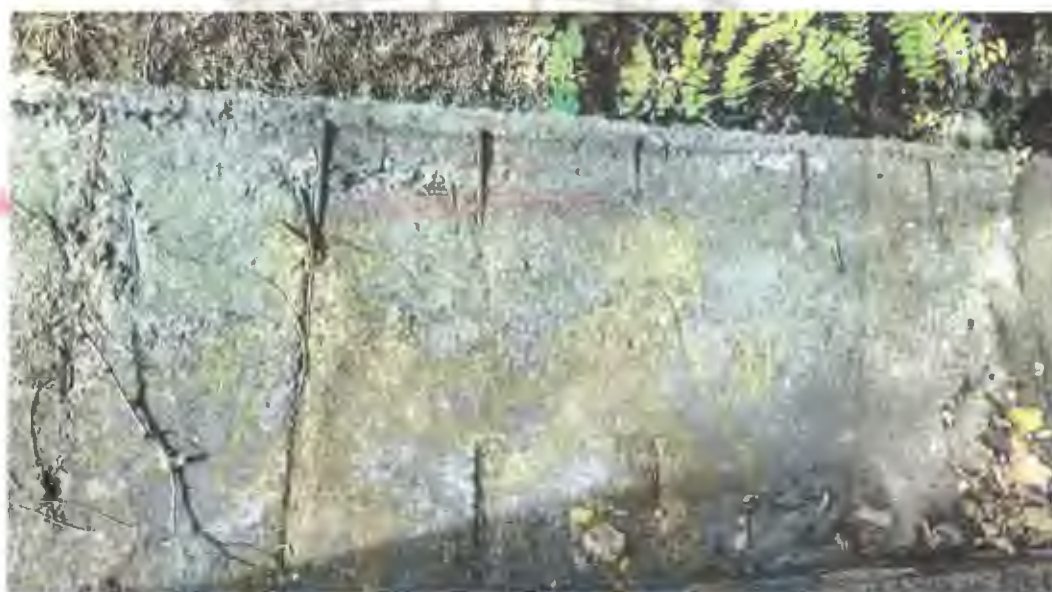
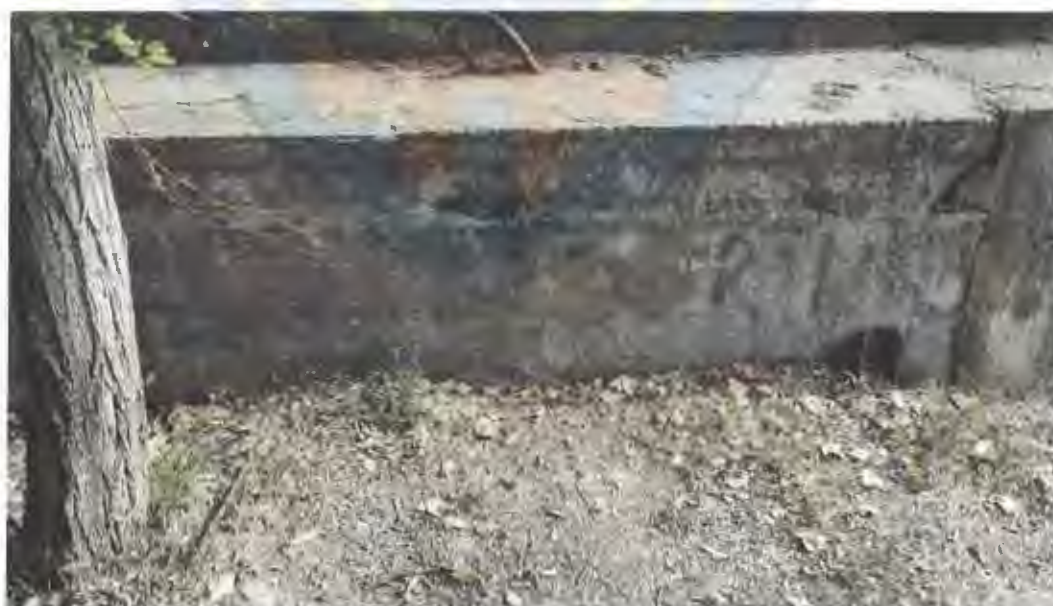
Foto 9, 10, 11, 12: Vedere suprastructura – Fasii cu goluri utilizate la sustinerea conductelor
