**HOTĂRÂREA NR. 471**

**privind aprobarea documentației tehnice faza Studiu de Fezabilitate și a indicatorilor tehnico-economici pentru obiectivul de investiție „Amenajarea zonei aferente pâ râului Dâmbu prin lucrări de decolmatare, cât și reabilitarea și amenajarea malurilor pâ râului și a zonelor adiacente ”**

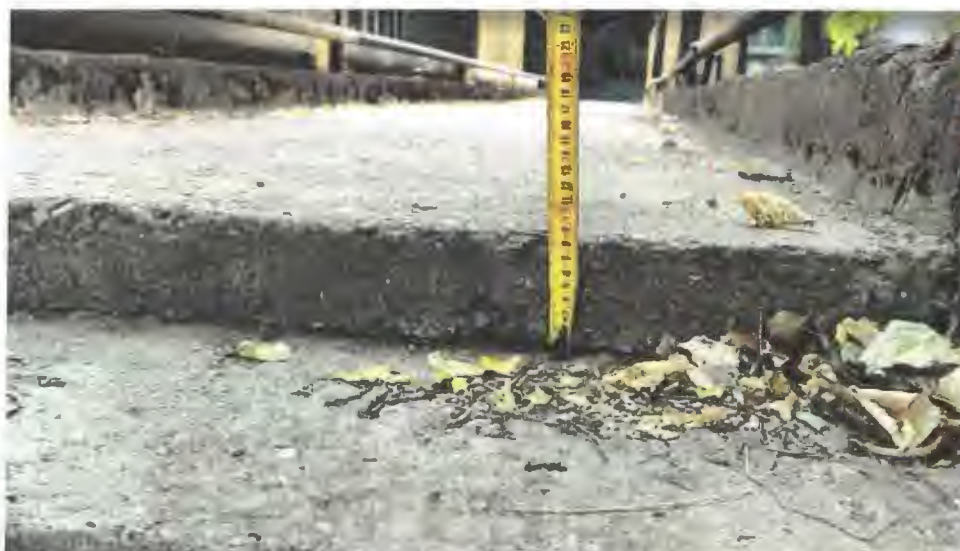
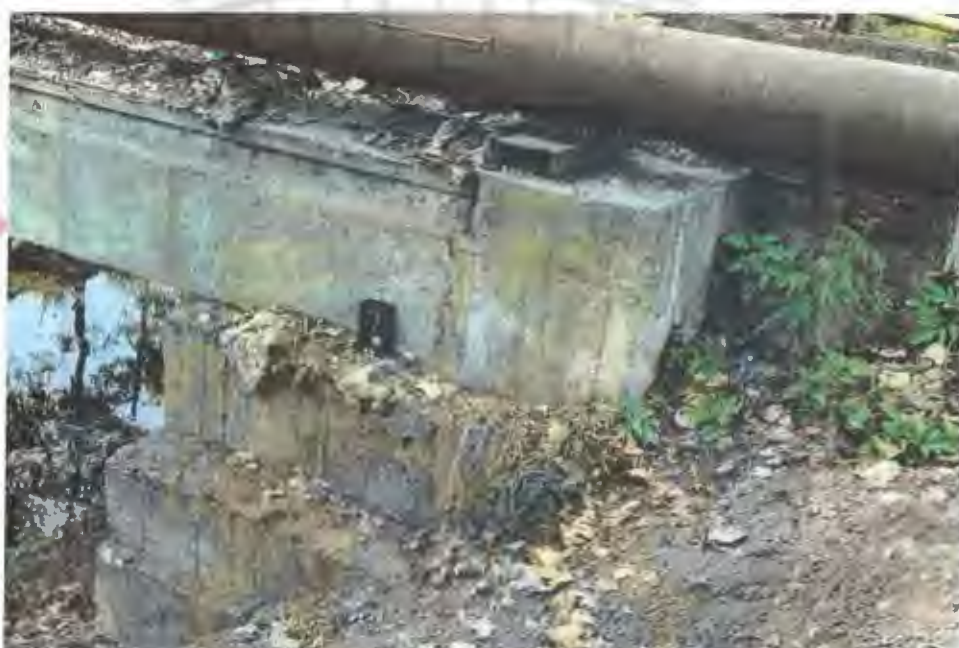
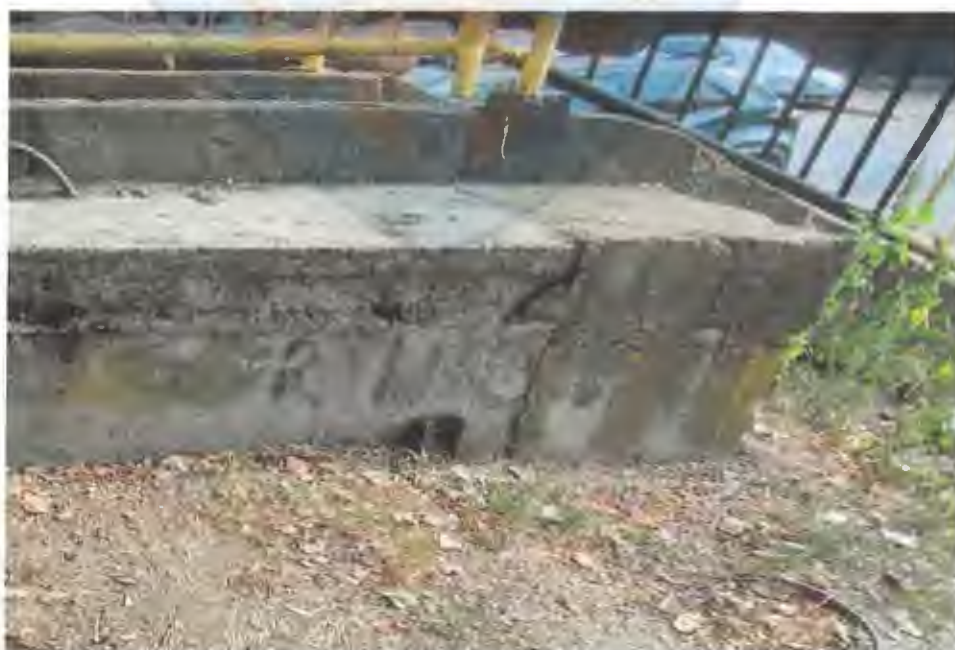
Foto 13, 14, 15: Vedere elemente de rezistenta ce sustin calea – Placa de suprabetonare, antretoaze

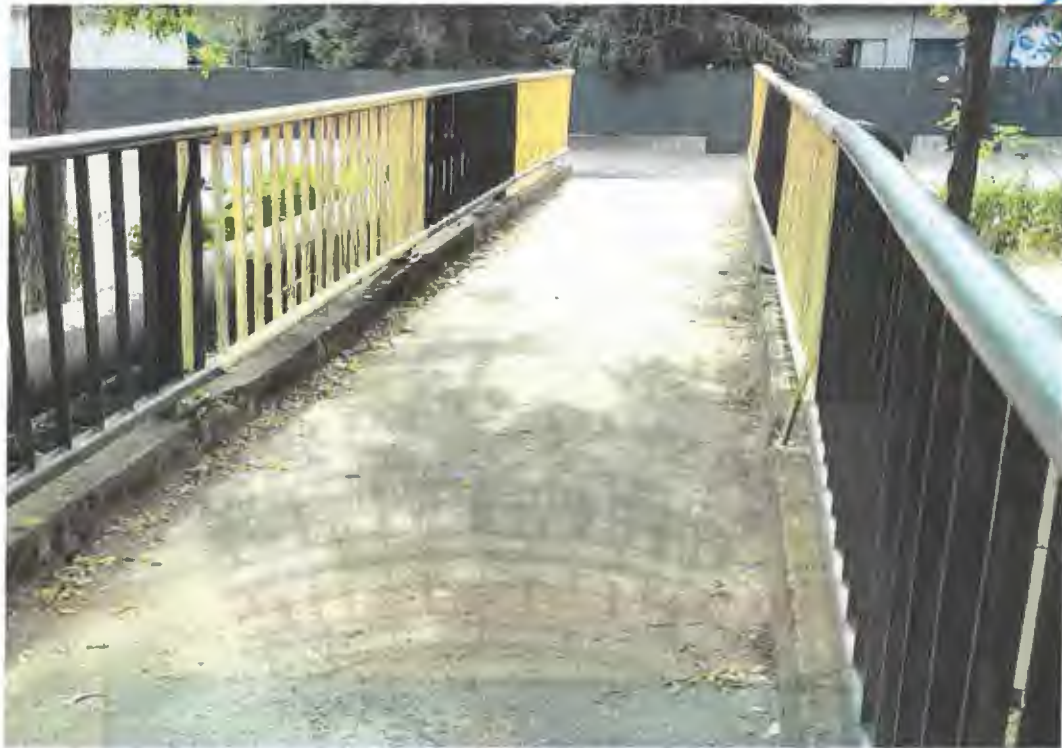
Foto 16: Vedere cale pe pasarela

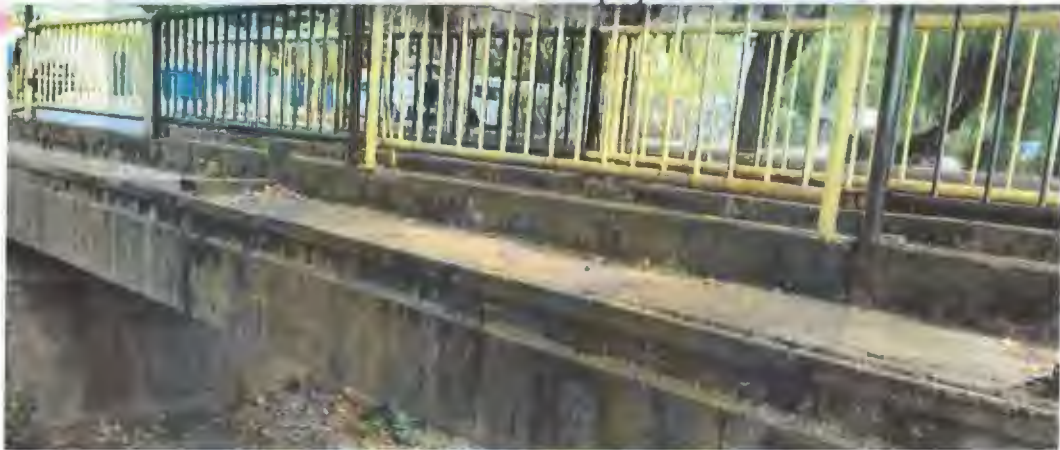
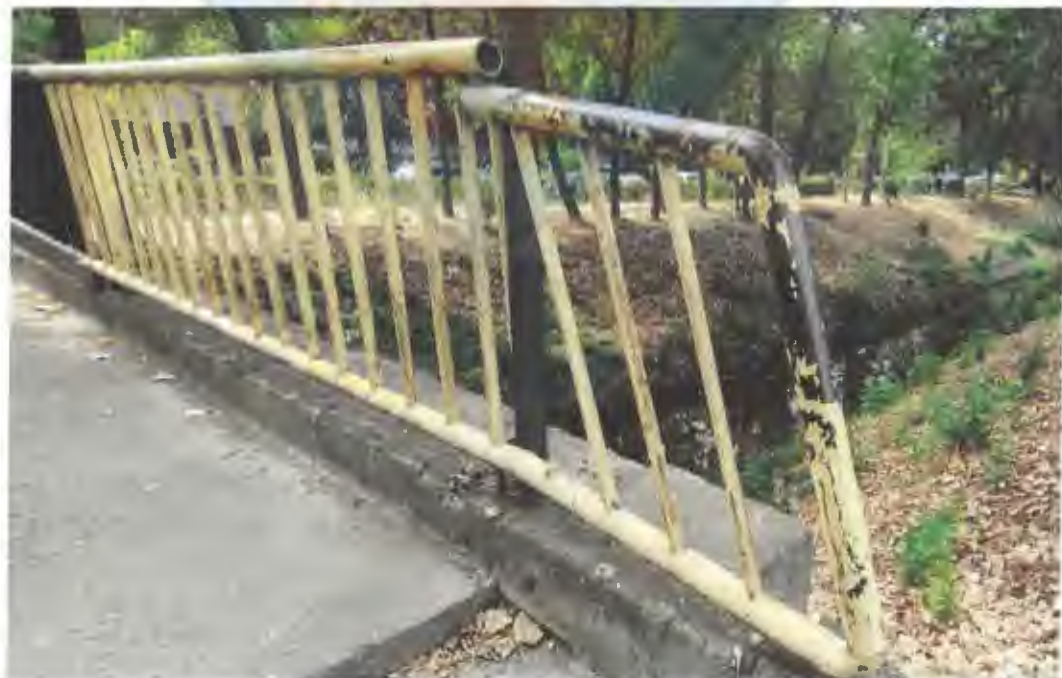
Foto 17,18: Vedere parapete pietonal si lise de parapet

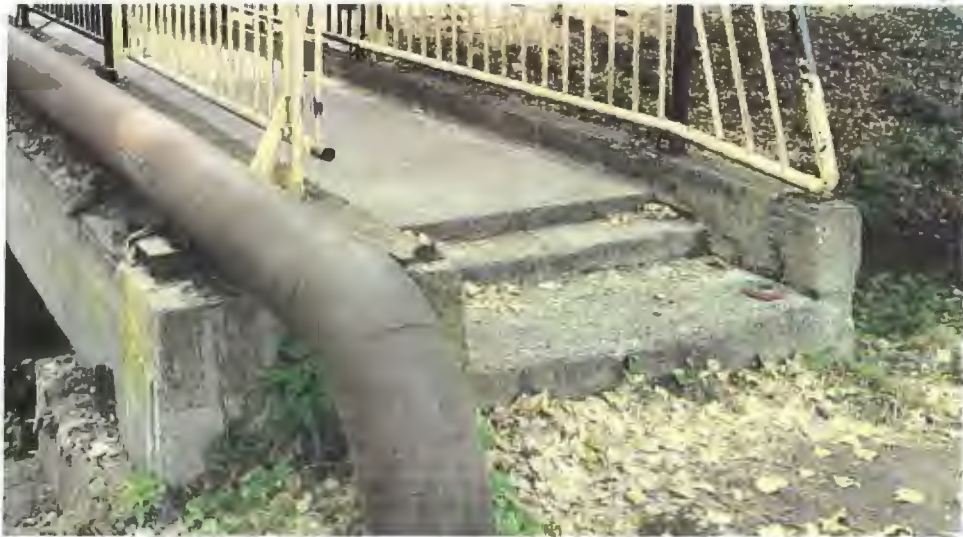
*Foto 19: Vedere scari de acces dinspre Strada Apelor*

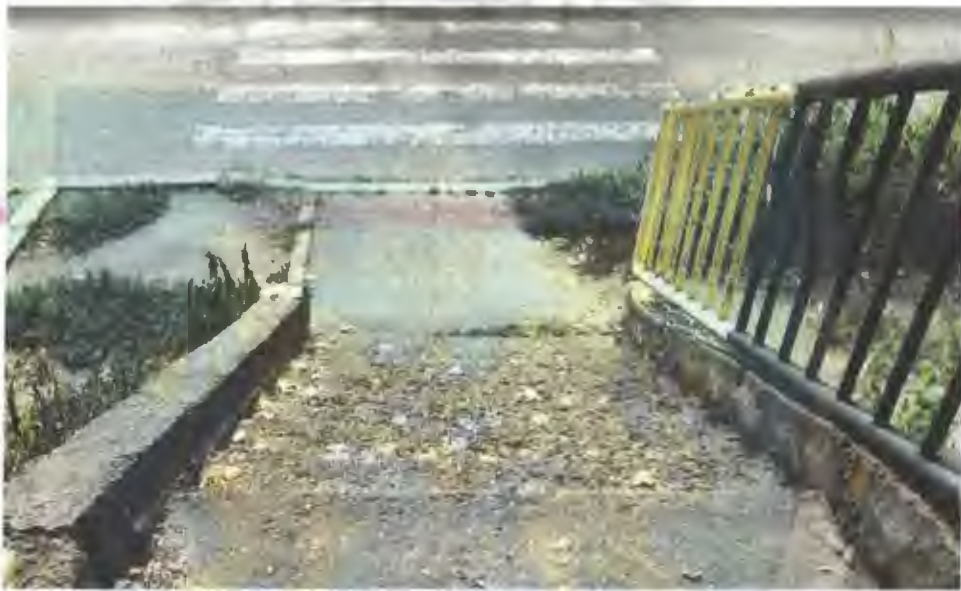
*Foto 20, 21: Vedere rampa dinspre Strada Cornatel*

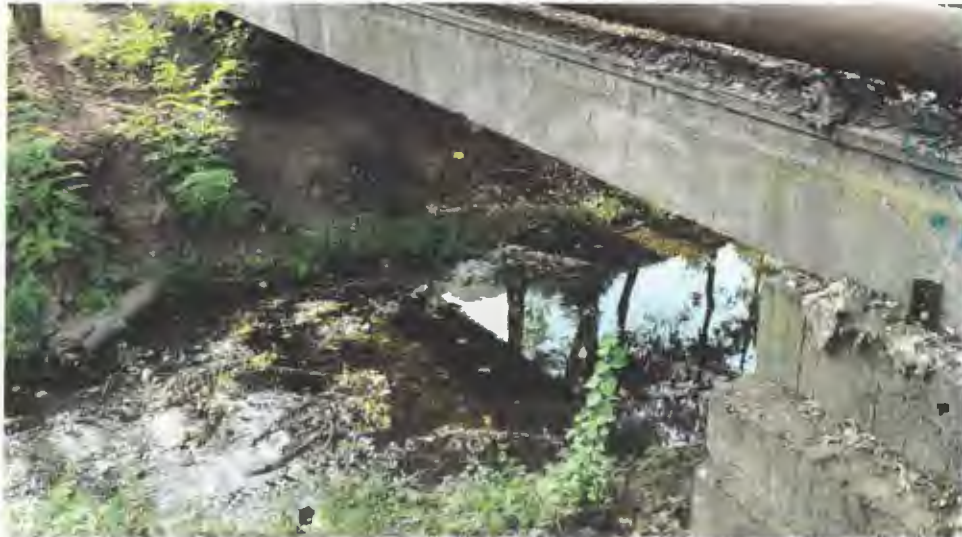
Foto 24: Vedere albie sub pasarela, depuneri, vegetatie

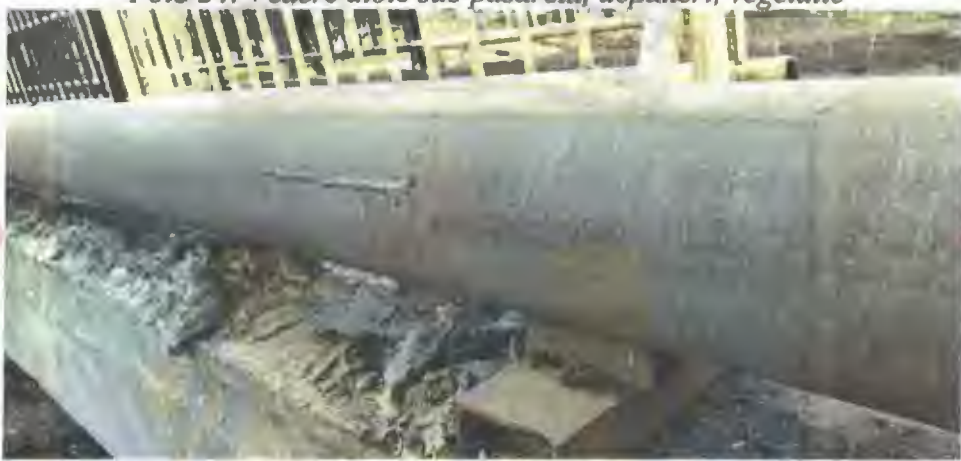
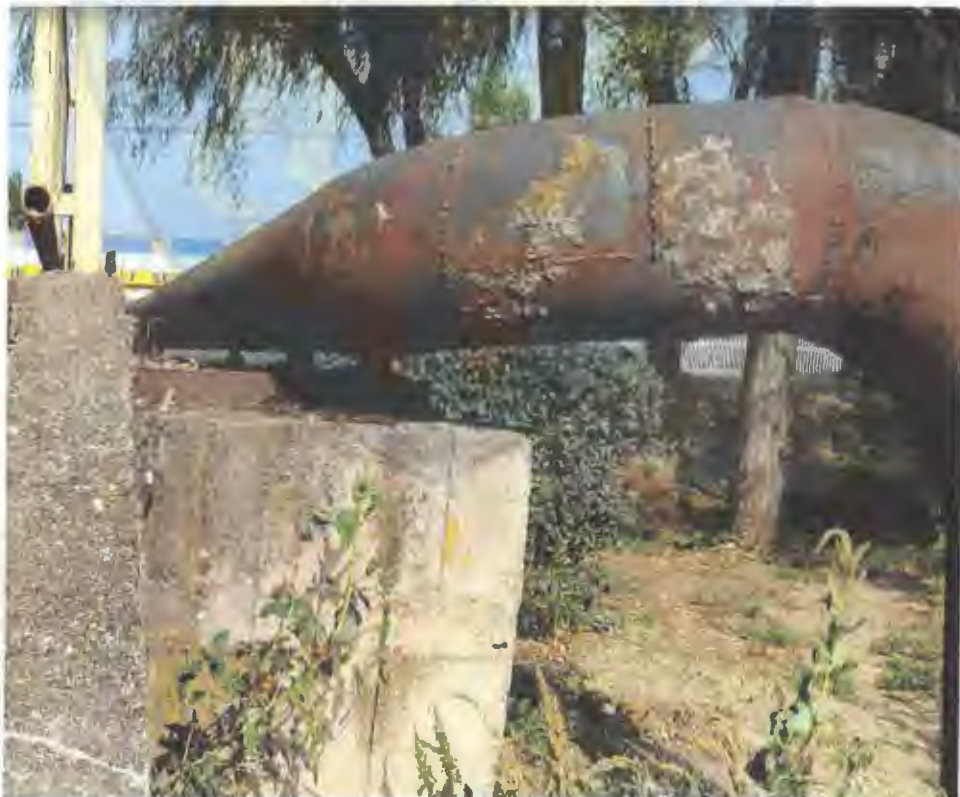
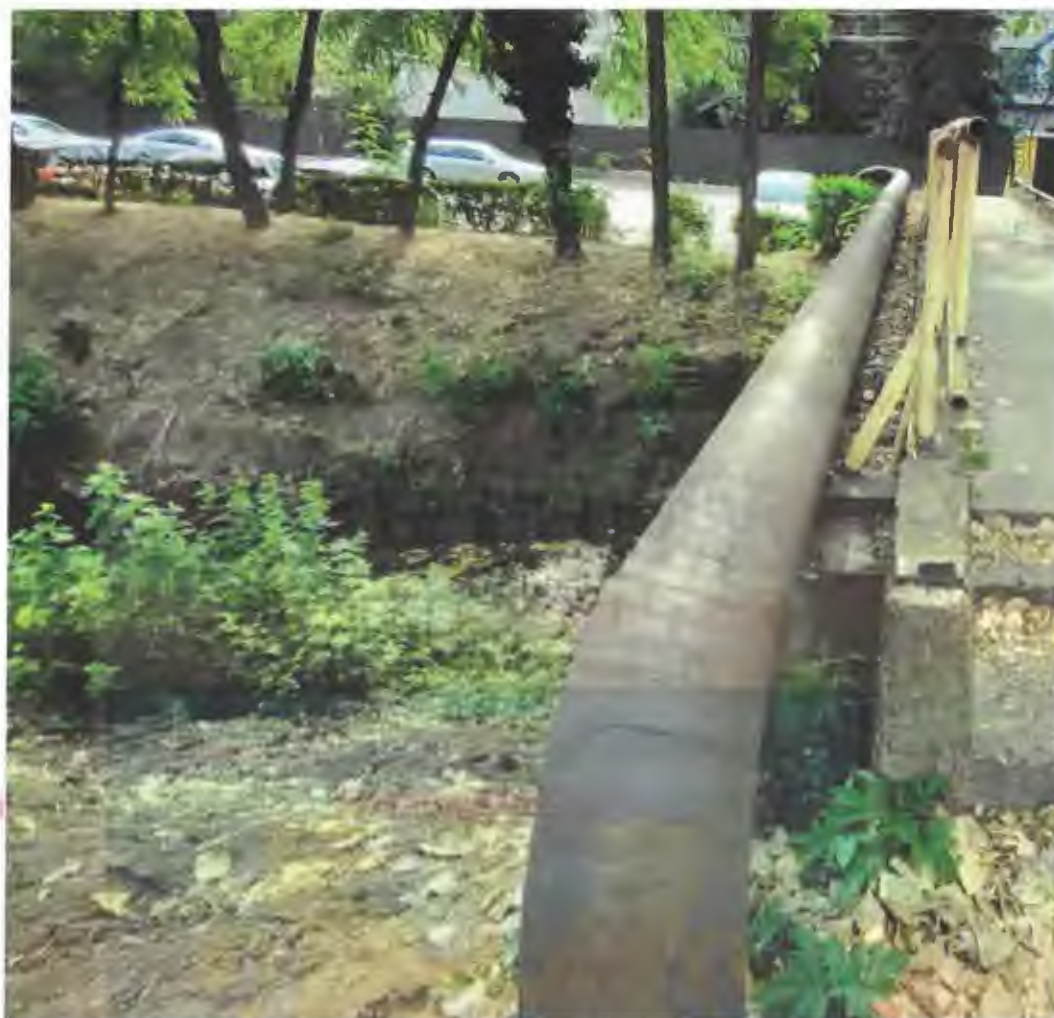
Foto 25, 26, 27: Vedere conducte utilitati ancorate pe pasarela in aval

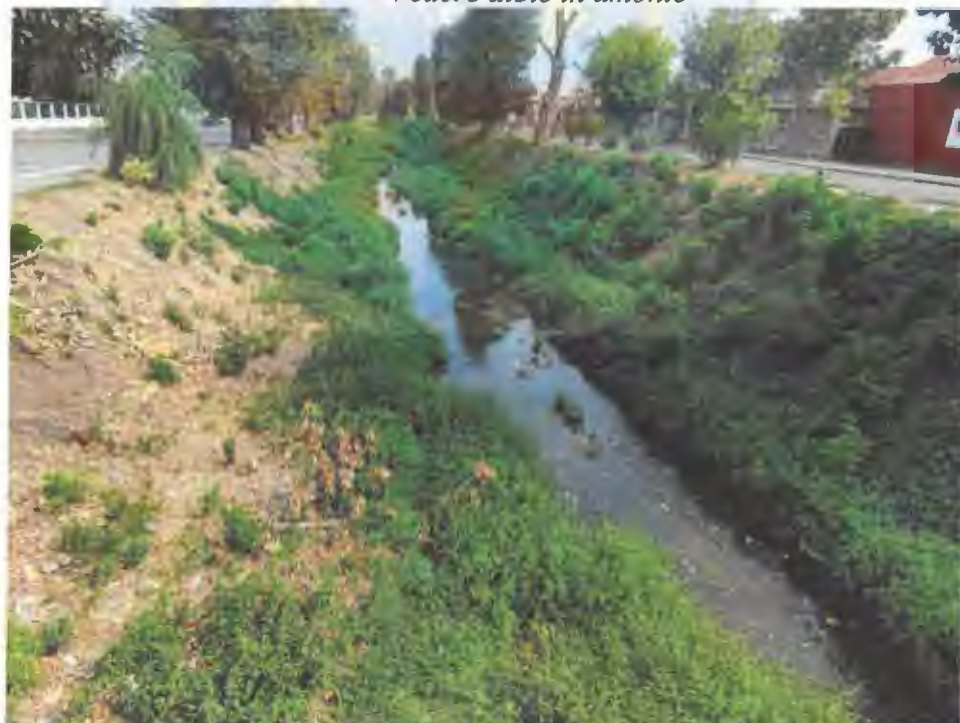
*Vedere albie in amonte*

In zona podului albia paraului Dambu a fost amenajata insa, in prezent, aceasta este partial colmatata (in special in amonte de podul expertizat) si acoperita de vegetatie si deseuri.

In amonte exista un pod boltit foarte degradat. Elementele cazute ale podului boltit au blocat partial albia determinand colmatarea acesteia, in special in amonte de podul expertizat pe cca. 50-60% din latimea acesteia.

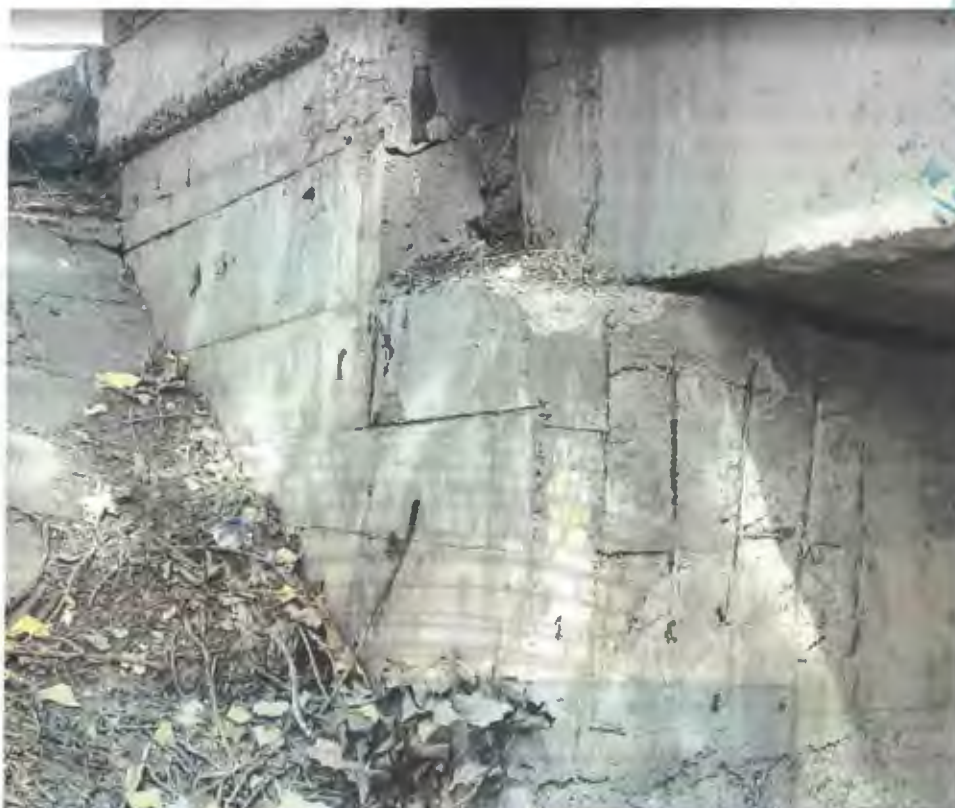
- infiltrații, eflorescențe, coroziunea betonului;
- neuniformități, armături neacoperite;
- fisuri;
- ciobituri, pete de rugină la intrados, pete umede;
- culoare neuniformă a suprafeței betonului;
- aspect prăfuit al betonului;
- faianțari, muchii deteriorate;
- stalactite la rostul dintre prima și a doua fasie cu goluri din aval;
- prezența golurilor pentru eliminarea condensului este în poziții diferite la fiecare fasie
- lipsa protecției anticorozive.

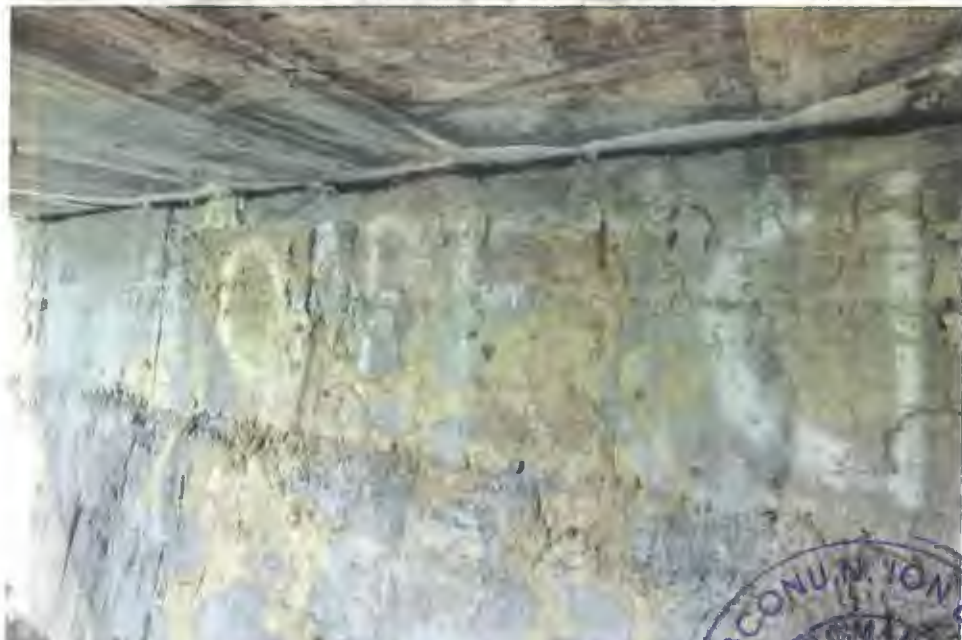
Rezemarea suprastructurii podului pe culee se face prin intermediul aparatelor de rezem din neopren. Acestea sunt înglobate în praf și murdărie și sunt degradate. Culeele nu sunt prevăzute cu opritori antiseismici.

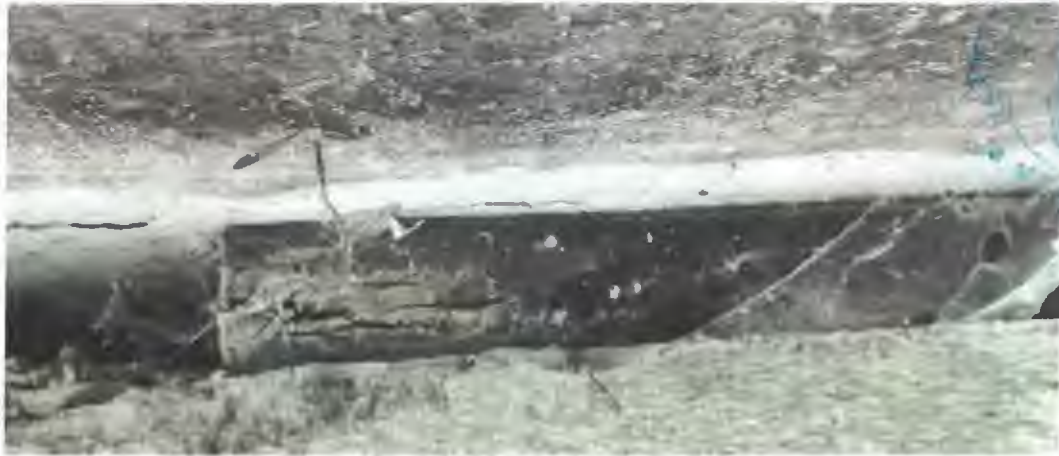
Racordarea cu terasamentele se realizeaza cu ajutorul zidurilor intoarse si a taluzelor din pamant pereate cu dale prefabricate pe zona podului. Se constata prezenta vegetatiei abundente si degradarea taluzelor din dale. Zidurile intoarse prezinta beton degradat, fisurat.

Lipsesc casiurile si scarile de acces sub pod.

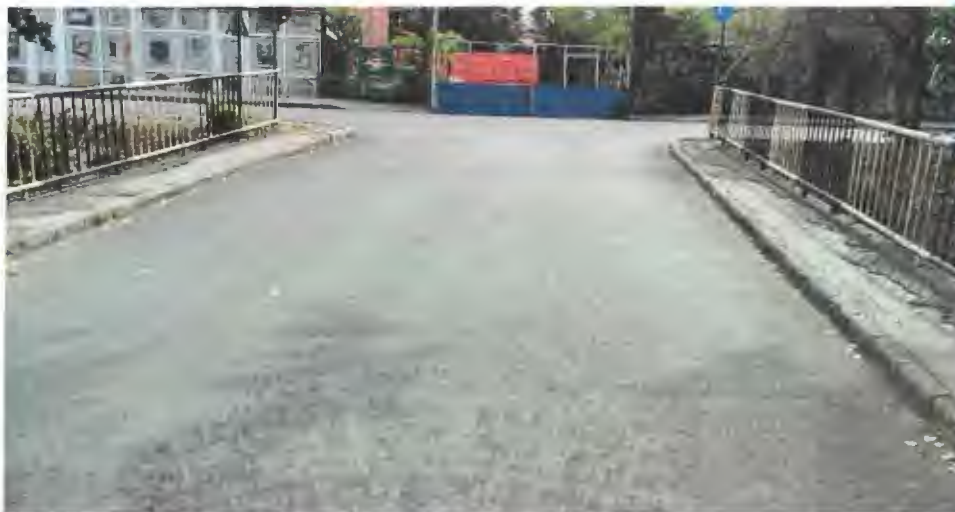
**Calea pe pod** este realizata din beton asfaltic. Acesta prezinta denivelari, fisuri, lipsa marcajelor, lipsa/degradarea hidroizolatiei. Podul nu are parapete directionale.

Datorita latimii mici de 6,06 m a partii carosabile, si a intersectiilor de la capetele podului, circulatia in ambele sensuri se desfasoara cu dificultate.

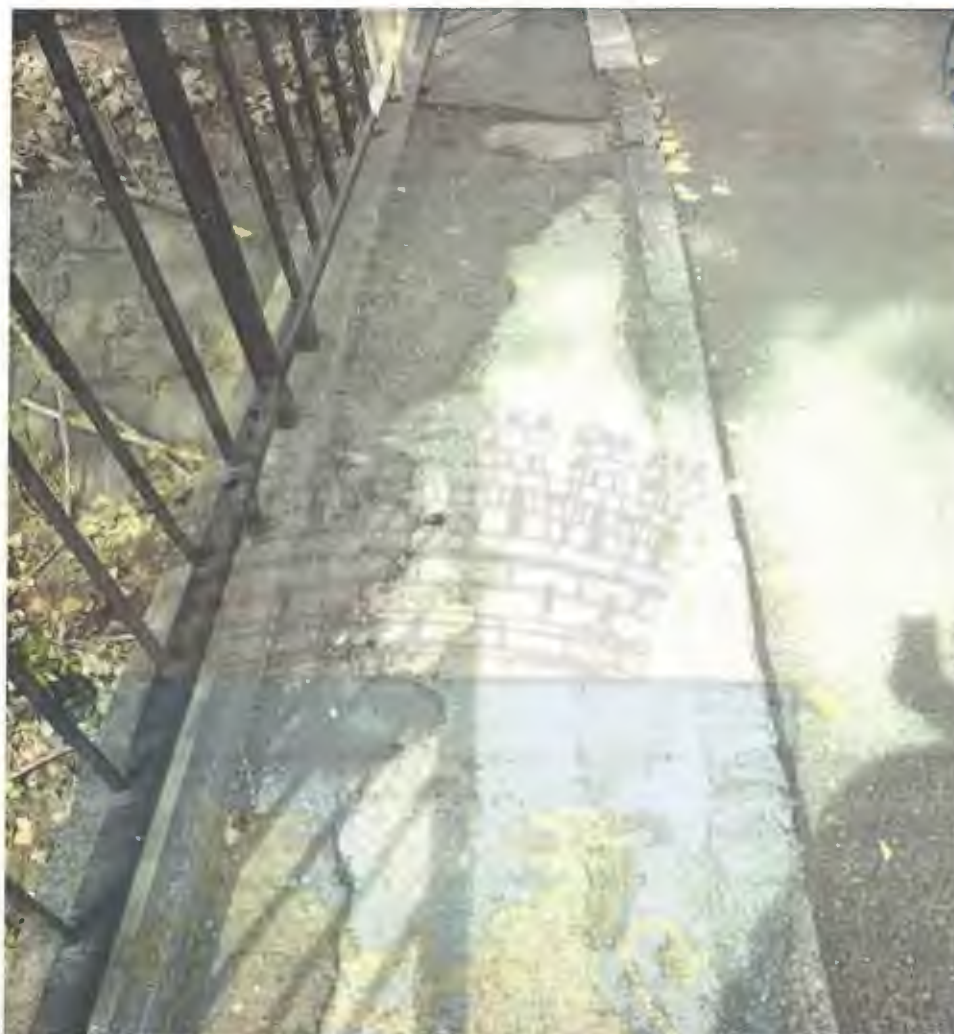
**Parapetele pietonal este din teava metalica rotunda si prezinta degradari fiind afectat de rugina, cu bare indoite si afectarea incastrarii stelpului parapetului.**

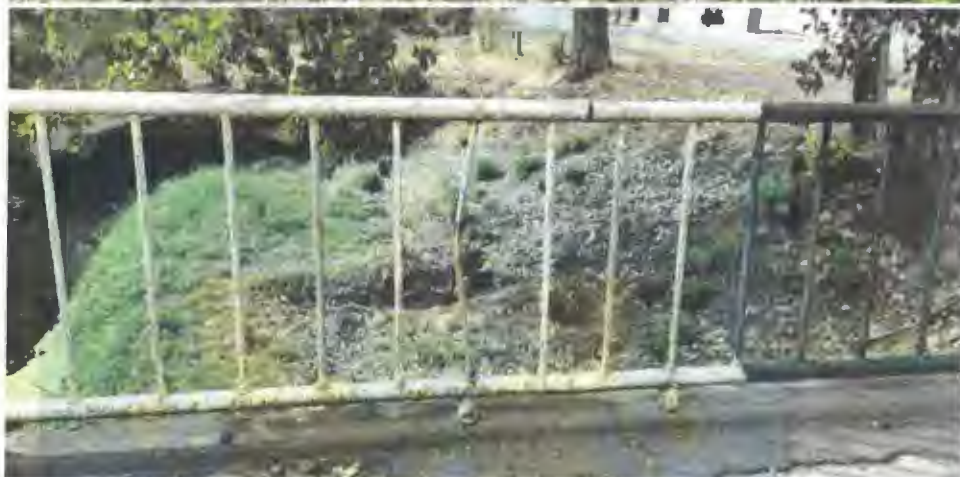
In aval, pe malul drept, parapetele pietonal lipseste pe zona zidului intors.

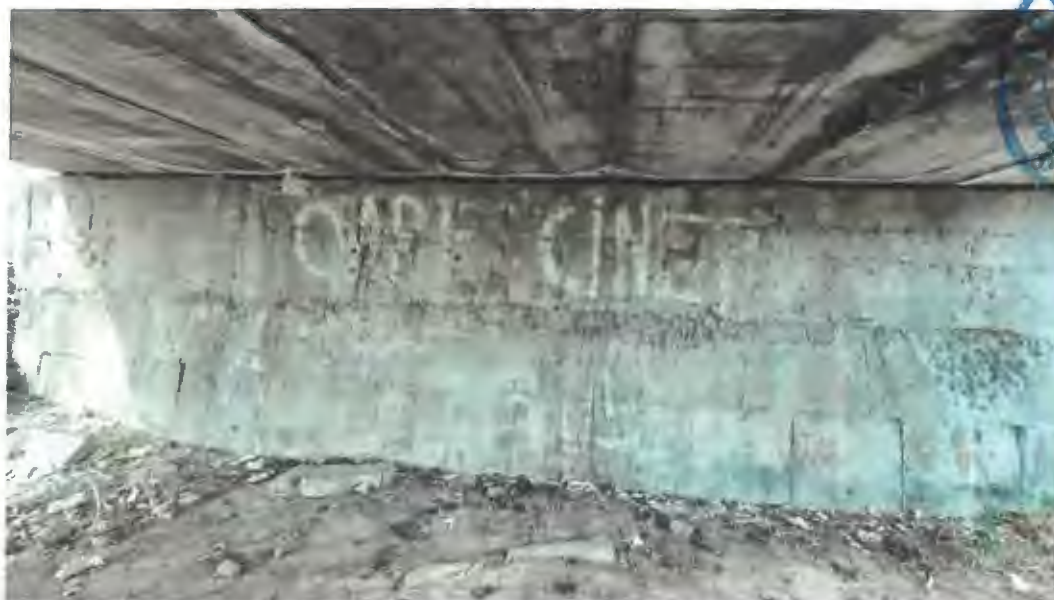
*Foto 4,5: Vedere din amonte a culeei dinspre str. Apelor*

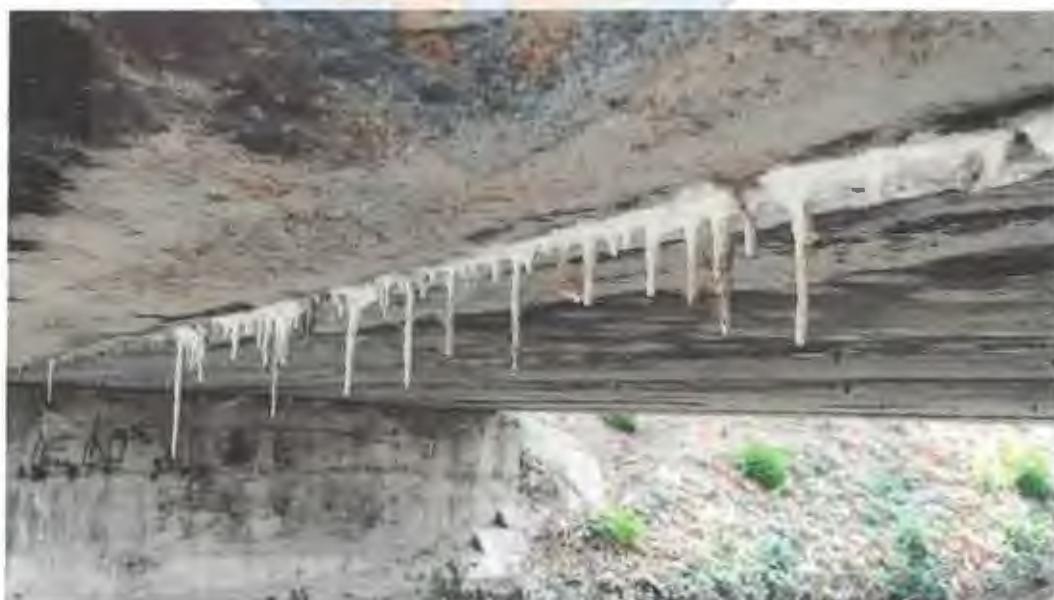
8.	Beton degradat prin carbonatare, aparitia de stalactite si/sau draperii.	7- Beton simplu 8 - Beton armat + b.p.	8	8				
9.	Beton degradat prin coroziune cu reducerea sectiunii elementului.	7-8			8

Foto 12: Vedere stalactite intrados

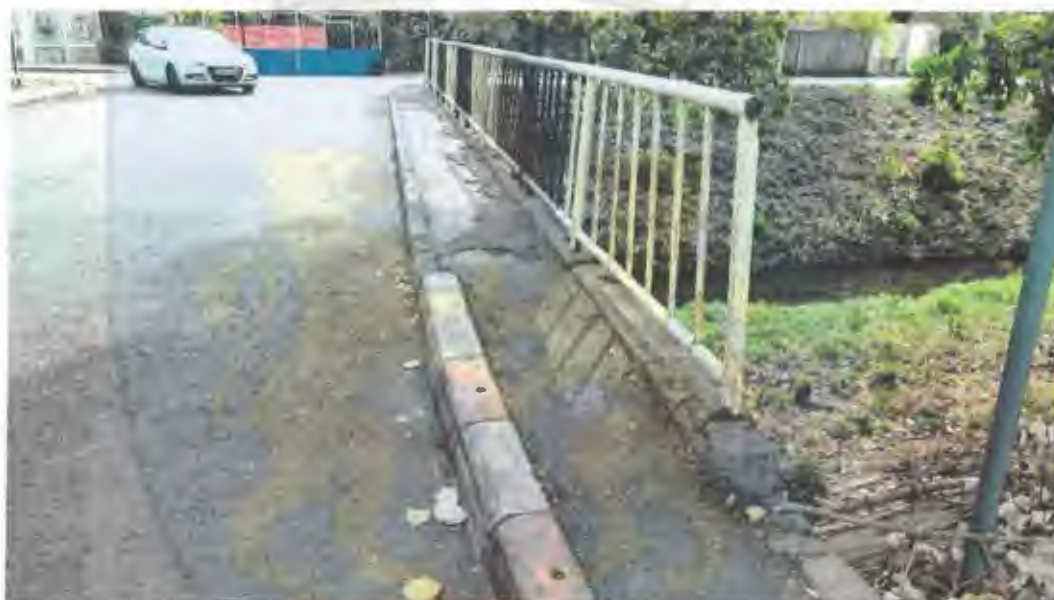
Foto 17: Vedere trotuar amonte

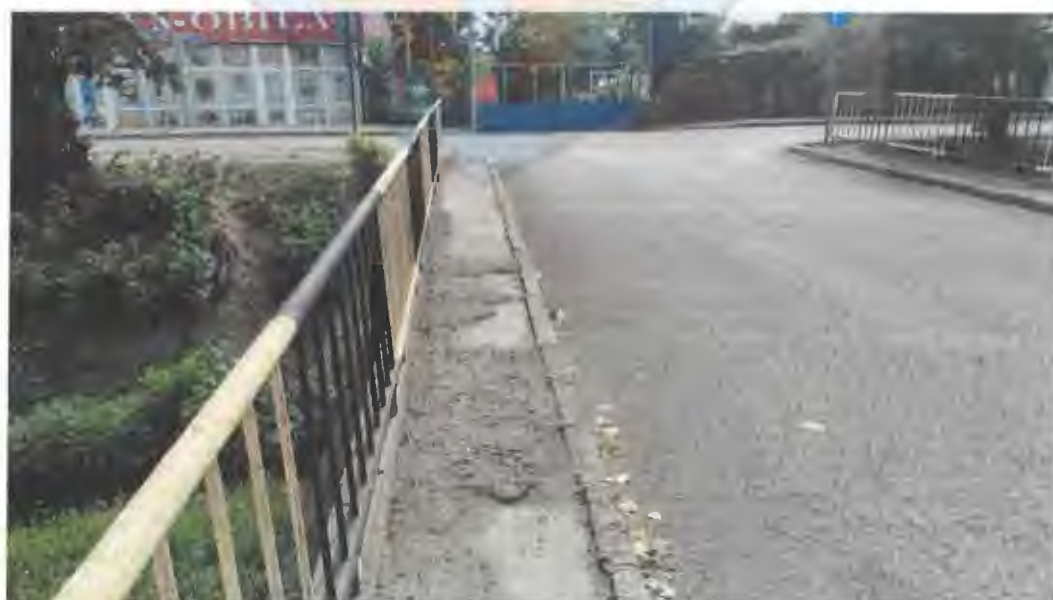
Foto 18: Vedere trotuar aval

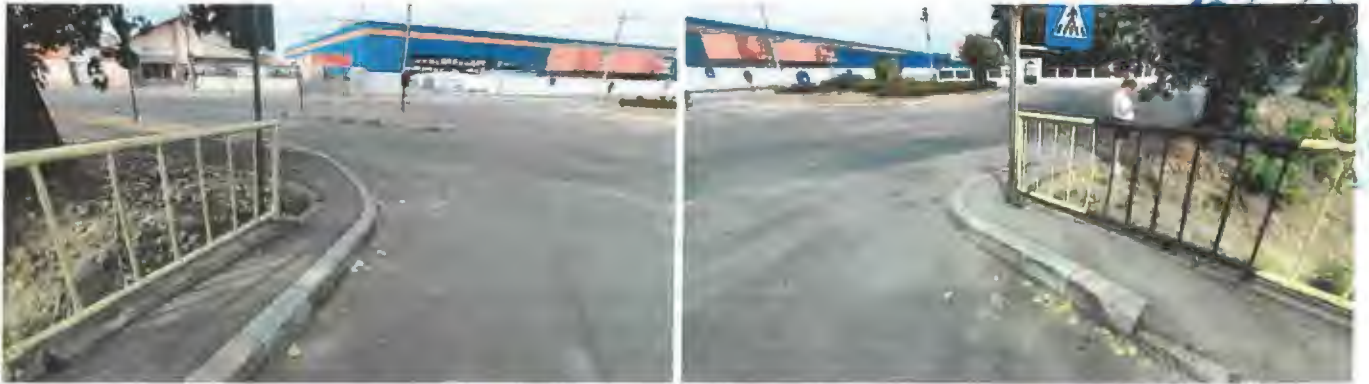
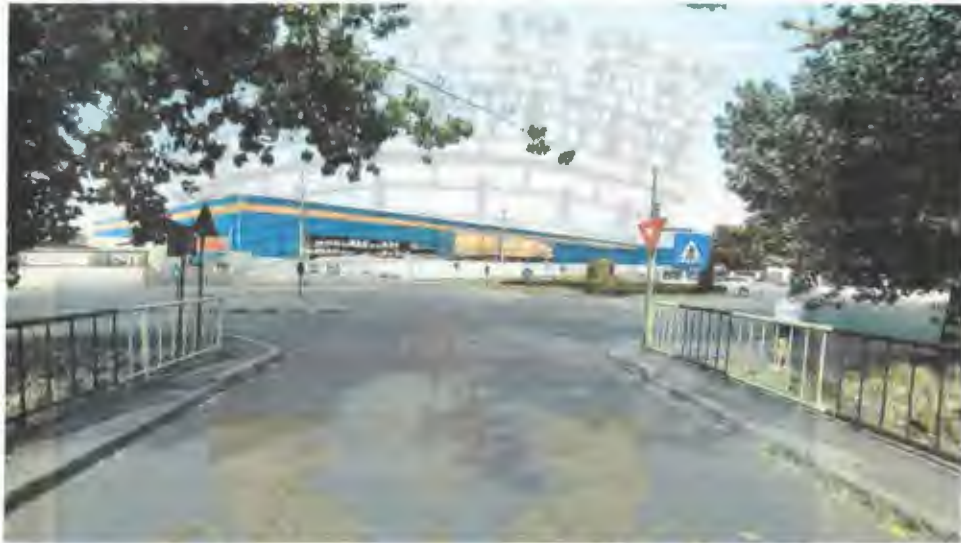
Foto 19,20,21: Vedere rampa dinspre Strada Apelor

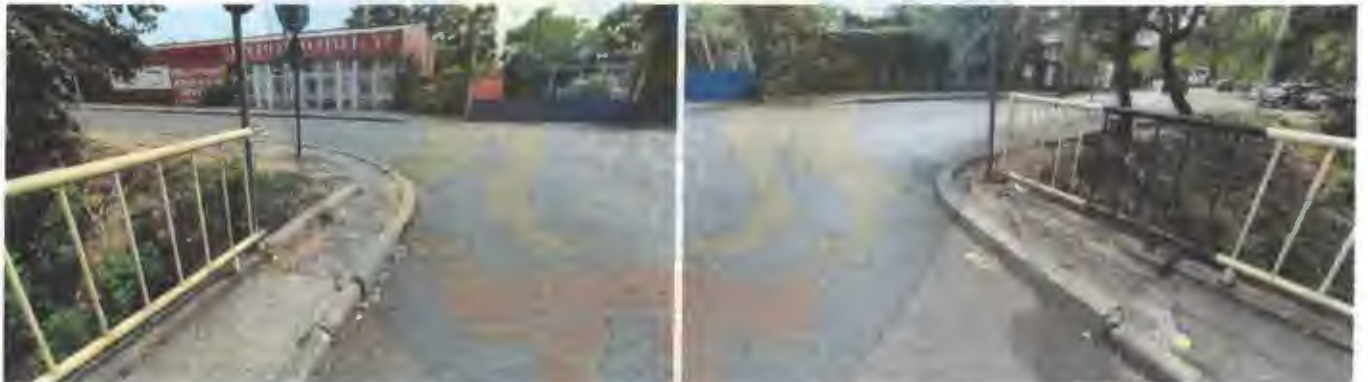
Foto 23,24,25: Vedere rampa dinspre Strada Cornatel
