ROMÂNIA
JUDEȚUL PRAHOVA
CONSILIUL LOCAL AL MUNICIPIULUI PLOIEȘTI

HOTĂRÂREA Nr.

privind aprobarea documentației tehnice faza Studiu de Fezabilitate și a indicatorilor tehnico-economici pentru obiectivul de investiție „Amenajarea zonei aferente pâraului Dâmbu prin lucrări de decolmatare, cât și reabilitarea și amenajarea malurilor pâraului și a zonelor adiacente ”

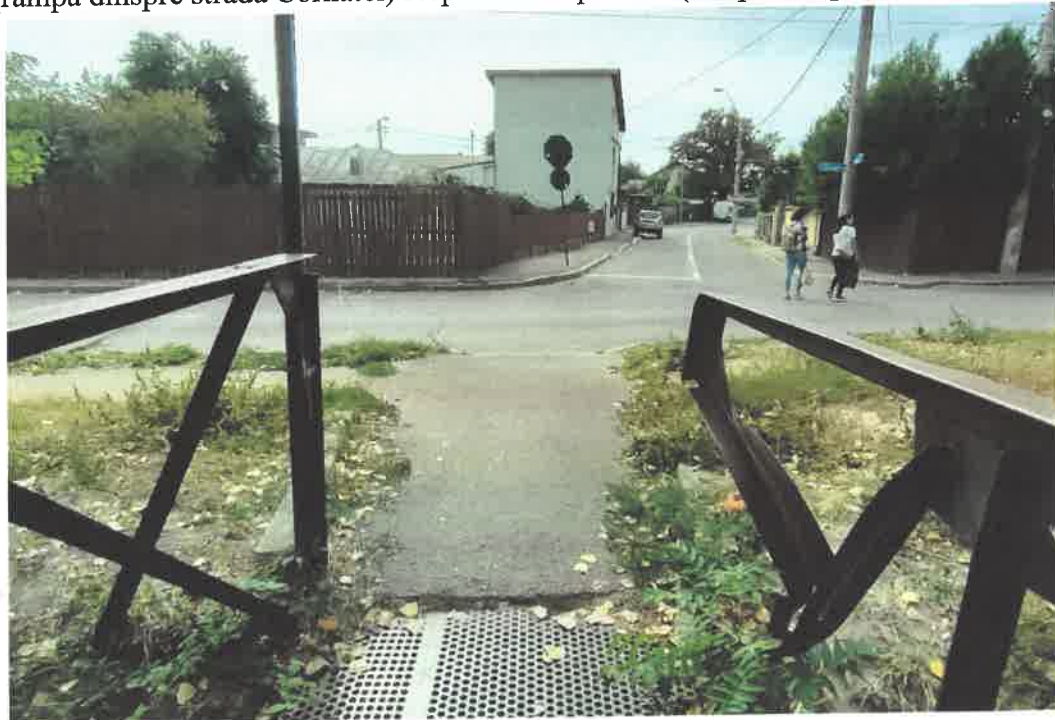
Rampa dinspre strada Cornatel

Rampele de acces la pasarela pietonala sunt constituite din trotuarul strazii Cornatel, pe malul drept, respectiv de acostamentul strazii Apelor, pe malul stang. Calea pe rampe este din beton asfaltic (rampa dinspre strada Cornatel) respectiv din pamant (rampa dinspre strada Apelor). Calea pe rampe este degradata.

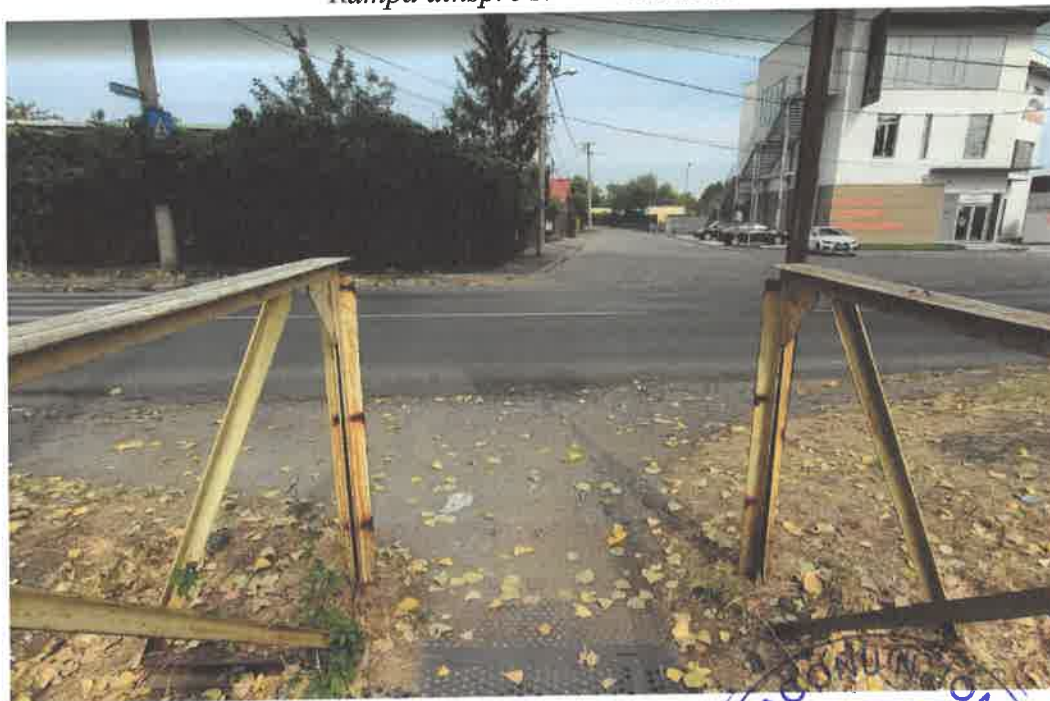
Rampa dinspre strada Apelor

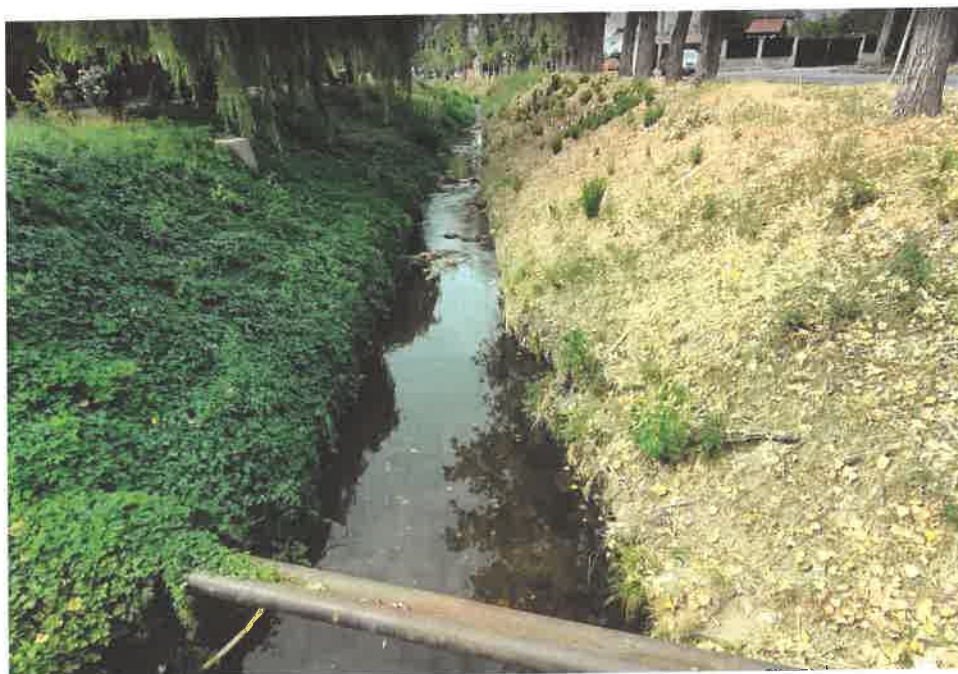
In zona pasarelei albia paraului Dambru a fost amenajata in asa, in prezent, aceasta este degradata si acoperita de vegetatie si deseuri.

Vedere albie in amonte

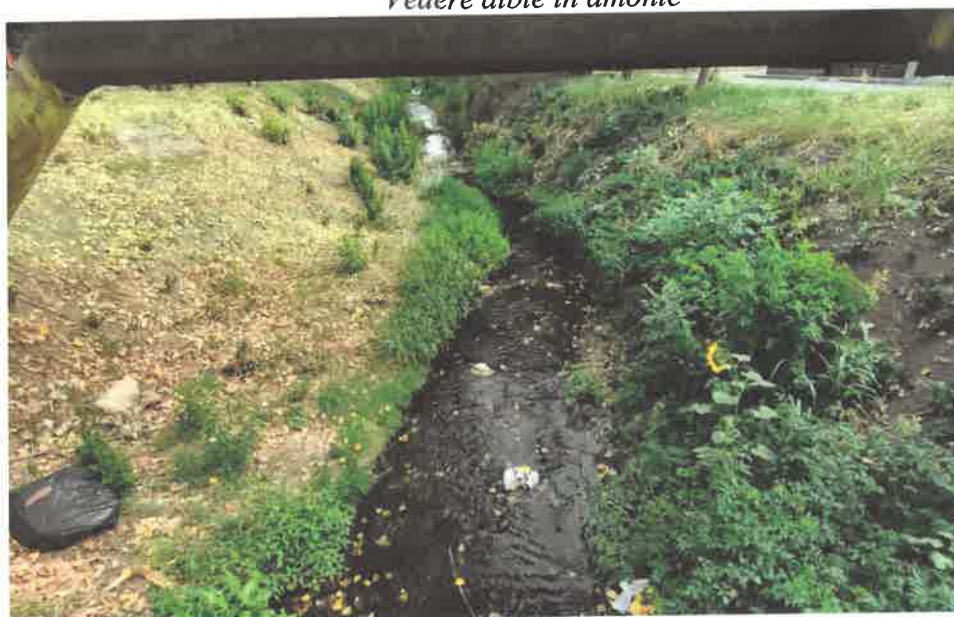
Vedere albie in aval

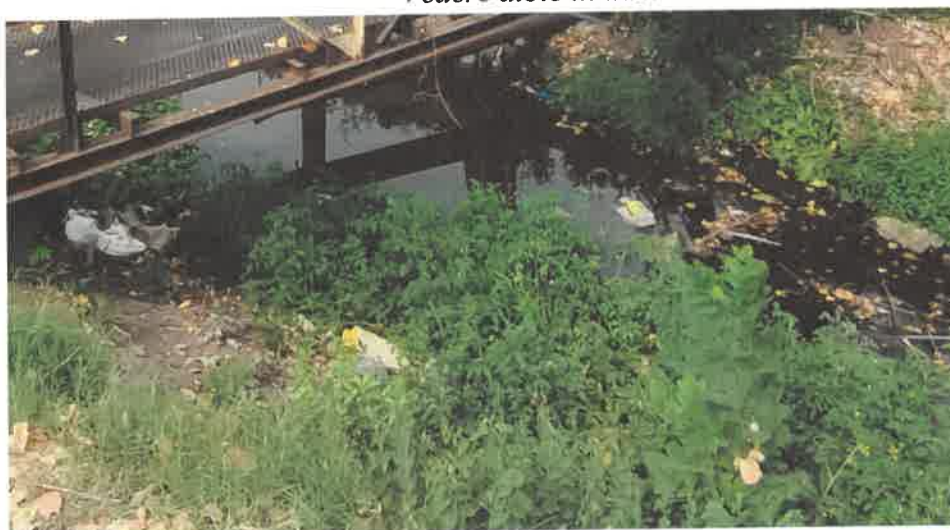
Vedere albie sub pasarela

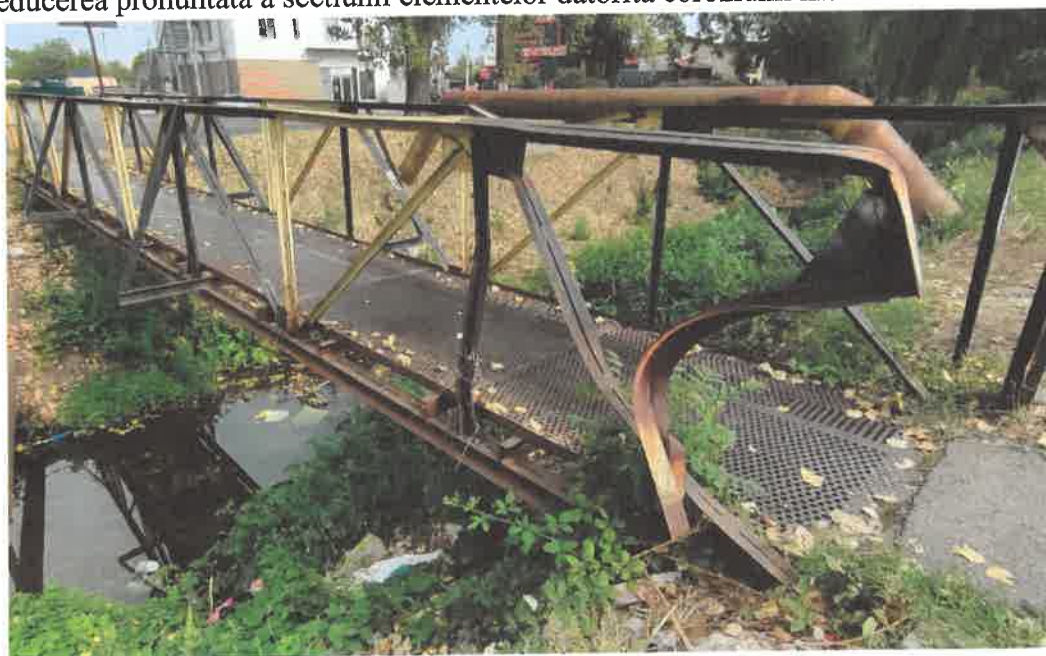
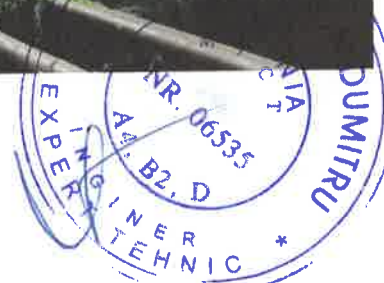
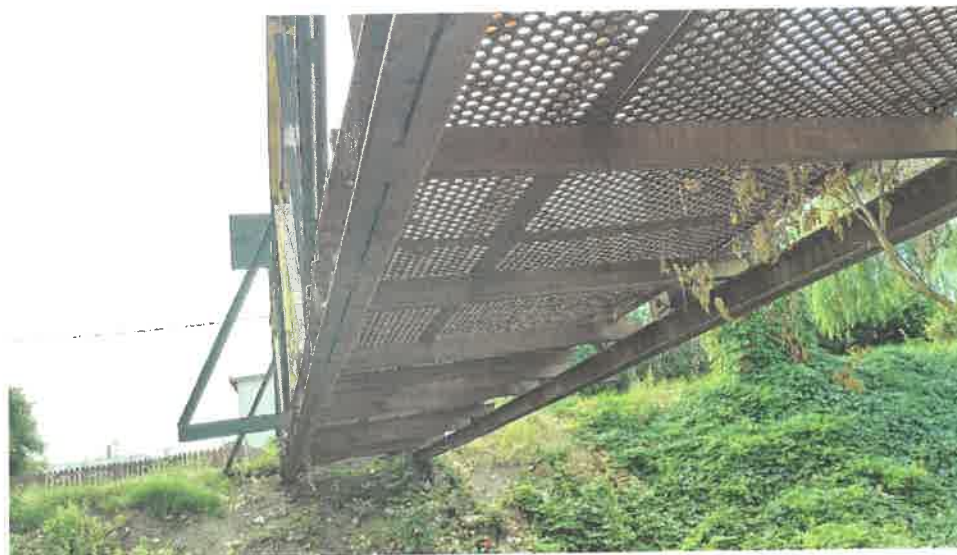
- pete de rugină, scurgeri de oxid de Fe (rugină);
- culoare neuniformă, mătuire, exfolieri;
- "cutii" de praf, moloz, depuneri;
- zone inaccesibile pentru control și întreținere;
- suduri slabite, ruginite;
- degradarea protecției anticorozive;
- lovituri locale;
- coroziunea metalului în puncte, de profunzime și/sau între piese;
- deformări locale ale pieselor datorită coroziunii
- reducerea pronunțată a secțiunii elementelor datorită coroziunii metalului.

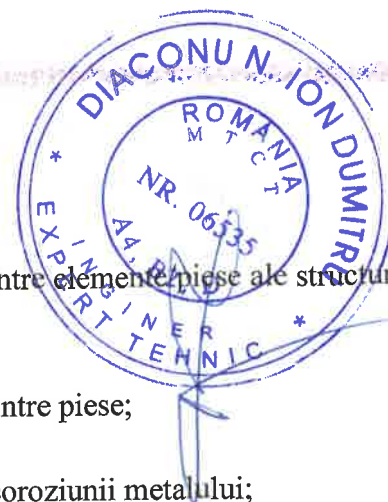
- pete de rugină, scurgeri de oxid de Fe (rugină);
- culoare neuniformă, mătuire, exfolieri;
- "cutii" de praf, moloz, depuneri;
- zone inaccesibile pentru control și întreținere;
- suduri slabite, ruginite;
- neplaneități ale elementelor structurale, neetanșeați între elemente/piese ale structurii;
- degradarea protecției anticorozive;
- lovituri locale;
- coroziunea metalului în puncte, de profunzime și/sau între piese;
- deformări locale ale pieselor datorită coroziunii;
- reducerea pronunțată a secțiunii elementelor datorită coroziunii metalului;
- lipsa antretoazelor în dreptul nodurilor.

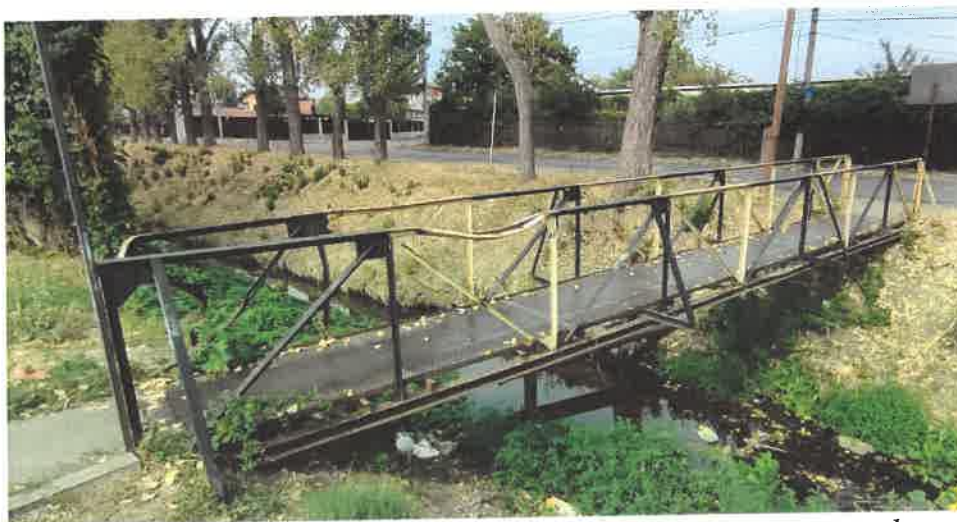
Racordarea cu terasamentele se realizeaza cu ajutorul taluzelor din pamant insa acestea nu sunt protejate corespunzator, taluzele au tendinta de rupere / cedare.

Foto 1: Vedere generala pasarela din aval, racordari cu terasamentele aval

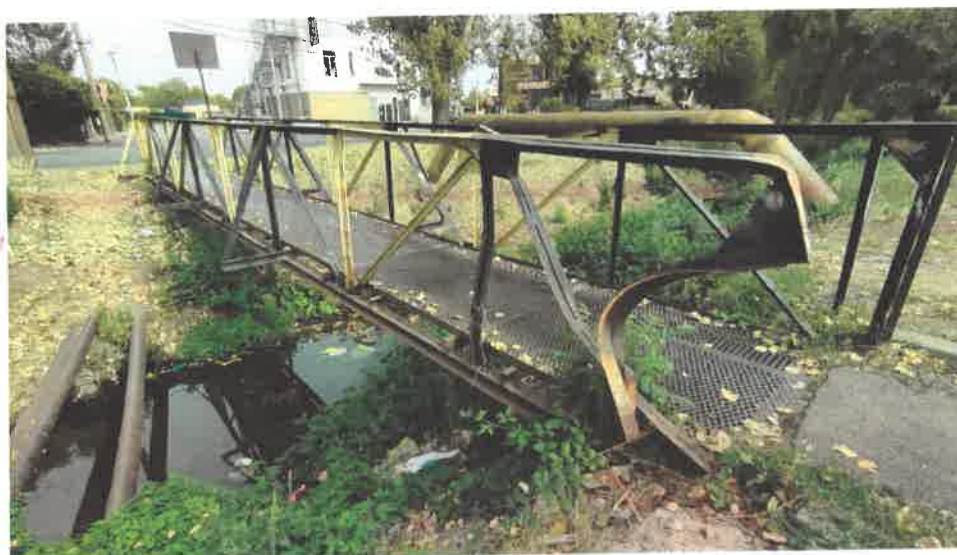
Foto 2: Vedere generala pasarela din amonte, racordari cu terasamentele amonte

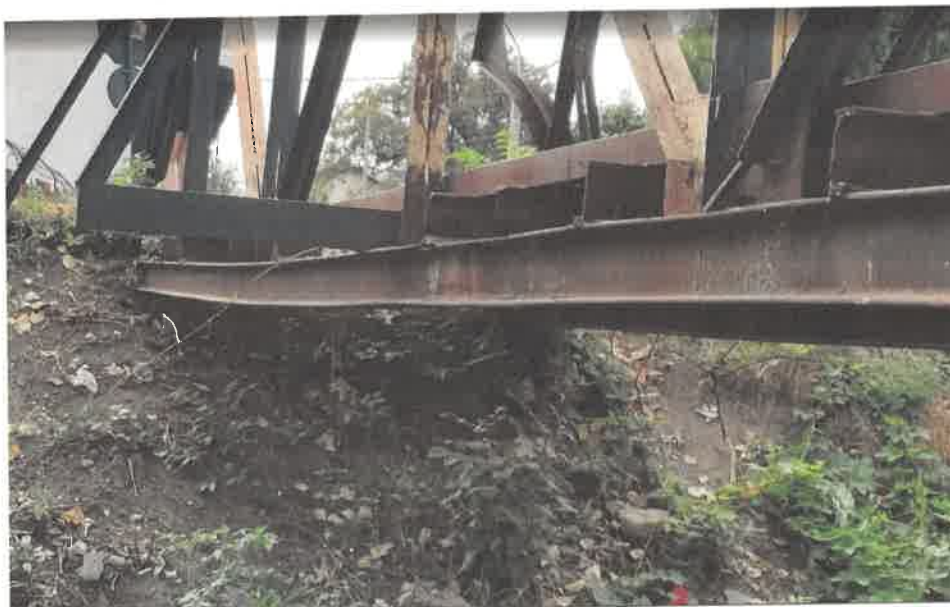
Foto 3: Vedere culee dinspre str. Cornatel, racordare cu terasamentele mal drept

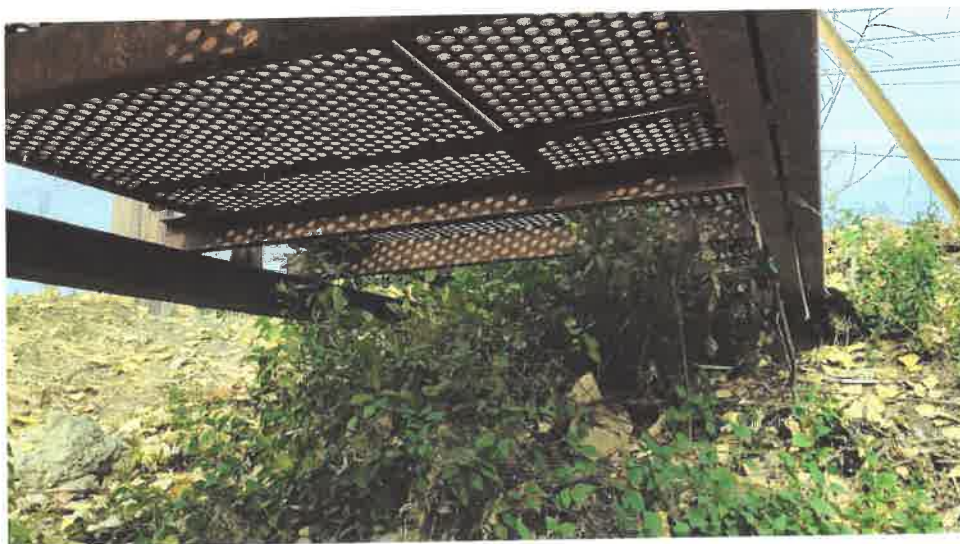
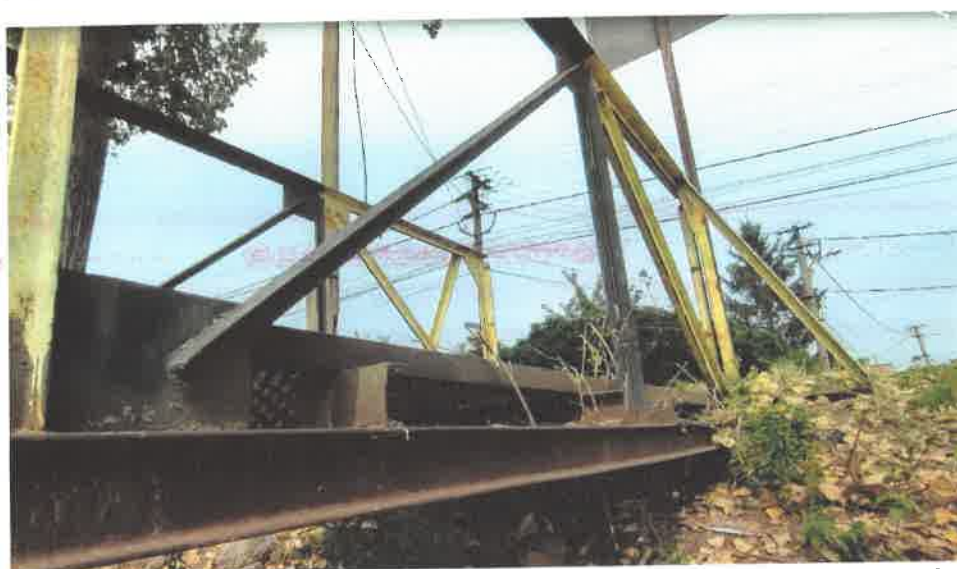
Foto 4, 5: Vedere culee dinspre str. Apelor, racordare cu terasamentele mal stang

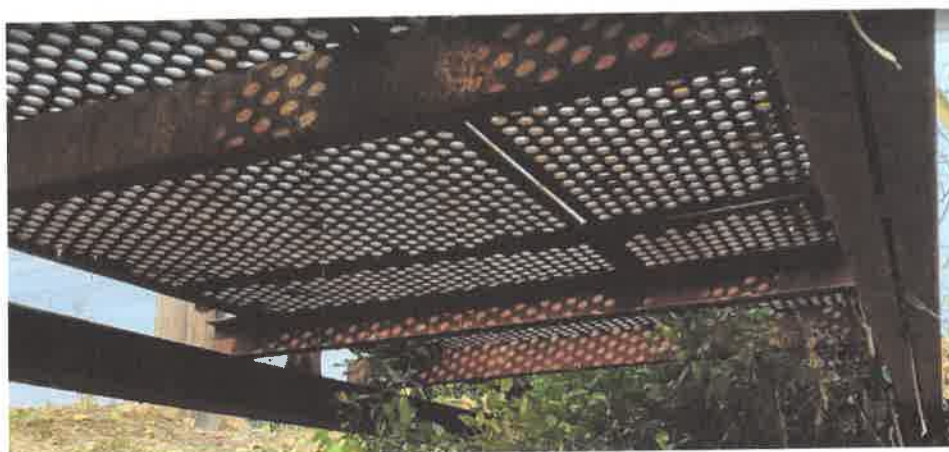
Foto 11, 12: Vedere elemente de rezistenta ce sustin calea – elemente metalice, antretoaze

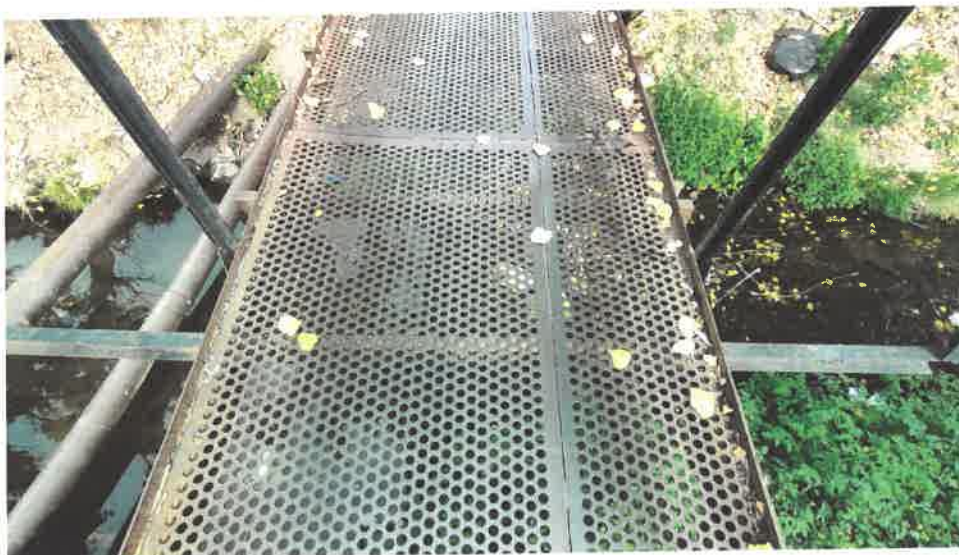
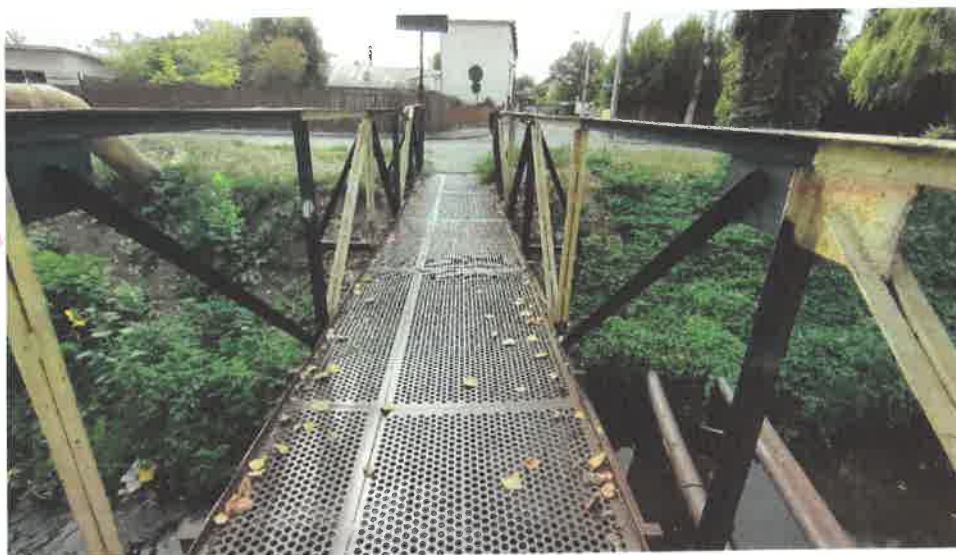
Calea este formata din elemente de tabla gaurita cu grosimea de 7mm.

- pete de rugină, scurgeri de oxid de Fe (rugină);
- culoare neuniformă, mătuire, exfolieri;
- degradarea protectiei anticorozive;
- lovituri locale.

Foto 13, 14: Vedere cale pe pasarela

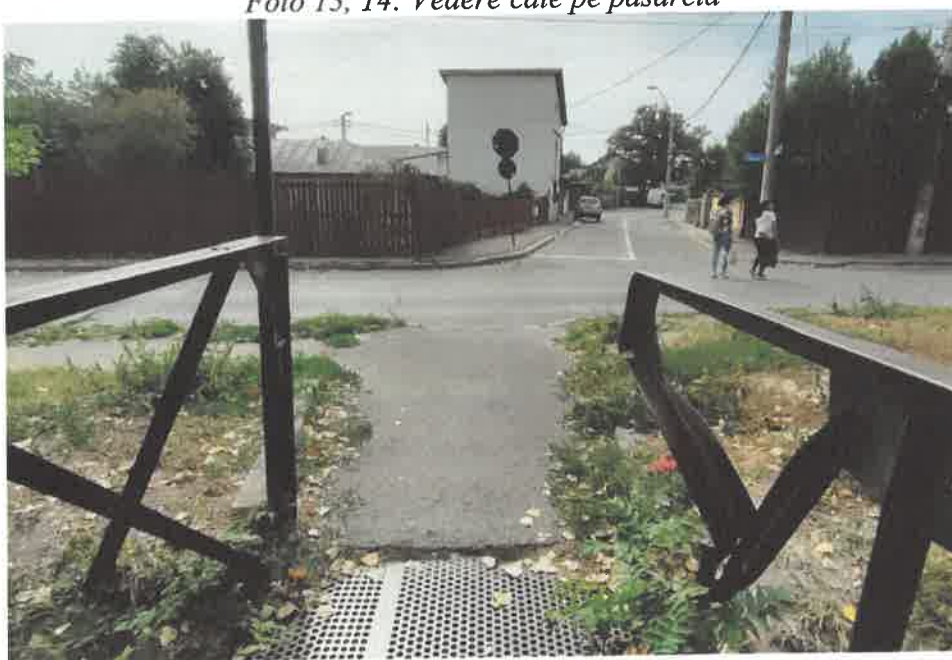
Foto 15: Vedere Rampa dinspre strada Cornatel

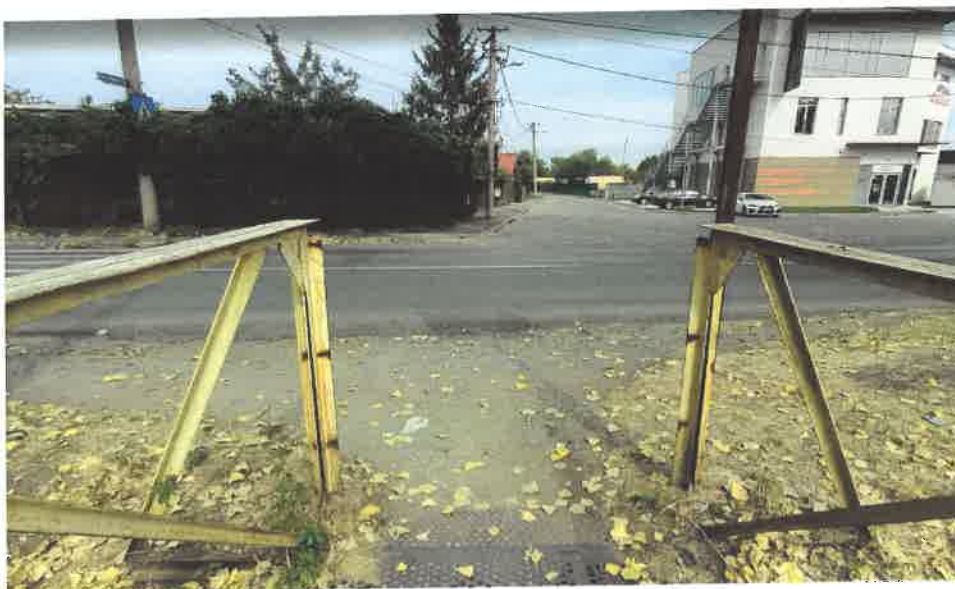
Foto 16: Vedere rampa dinspre Strada Apelor

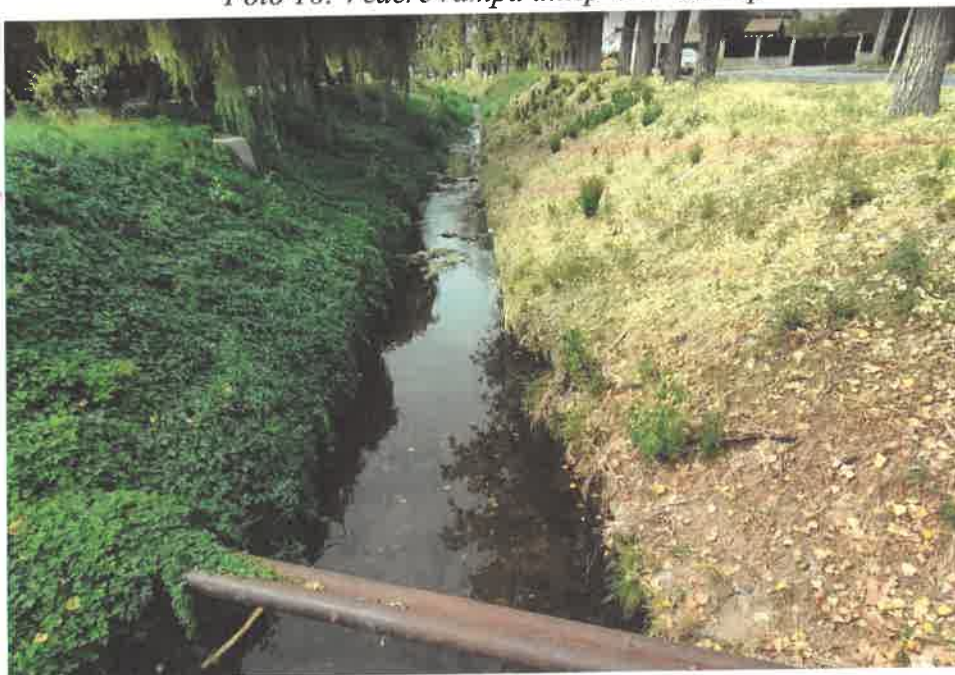
In zona pasarelei pietonale albia paraului Dambu a fost amenajata insa, in prezent, aceasta este degradata, acoperita de vegetatie si deseuri, iar talvegul are tendinta de coborare.

Foto 17: Vedere albie in amonte, depuneri, vegetatie

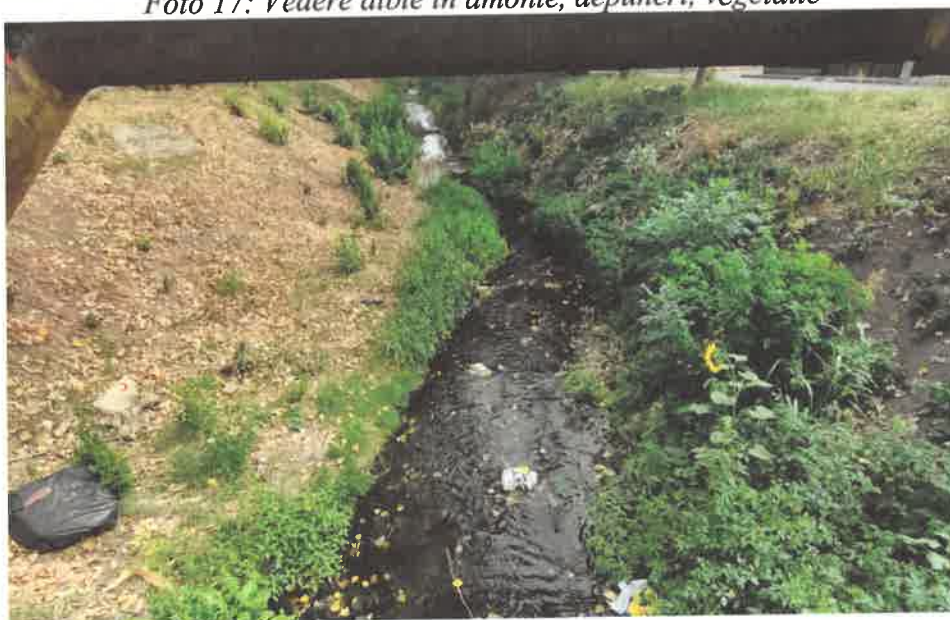
Foto 18: Vedere albie in aval, depuneri, vegetatie

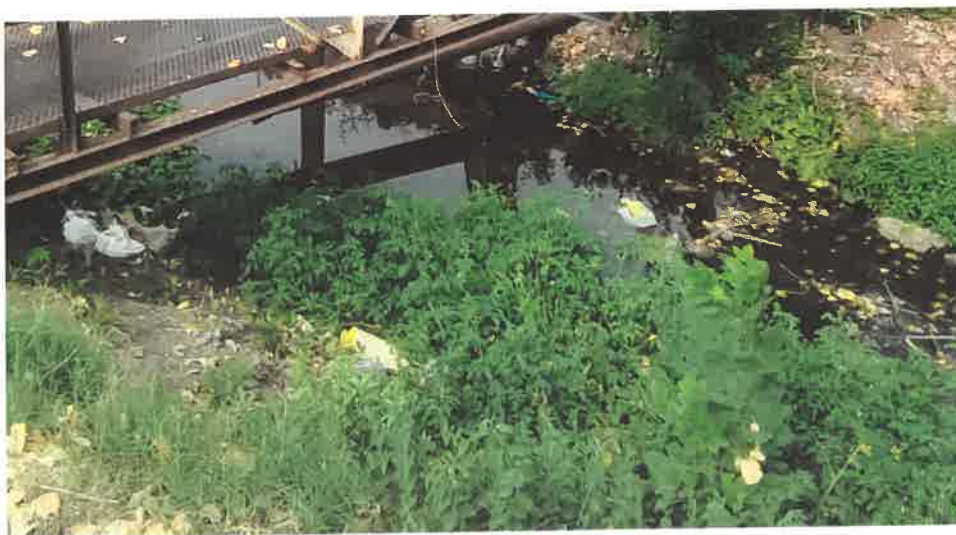
Foto 19: Vedere albie sub pasarela, depuneri, vegetatie

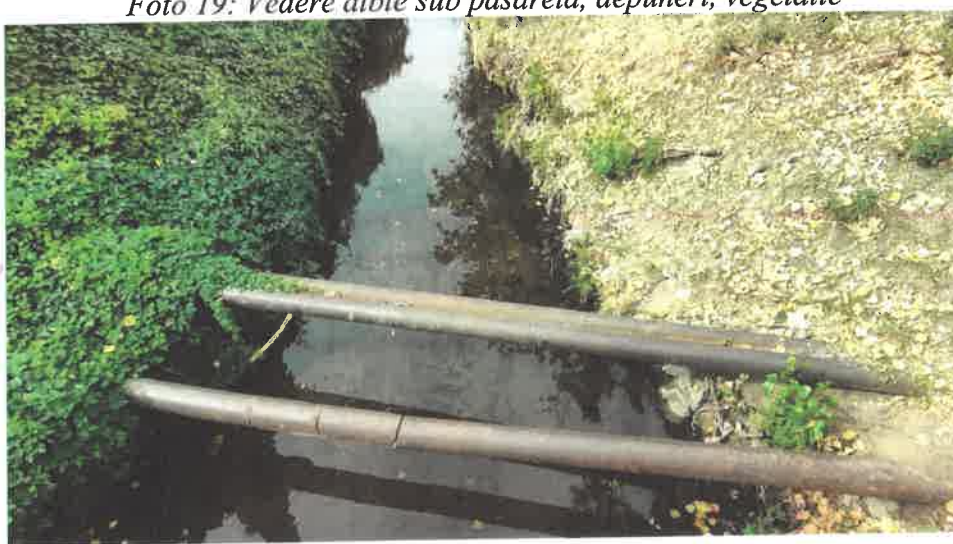
Conductele din amonte sunt pozitionate necorespunzator, la nivelul pamantului. Astfel, in perioadele cu ape crescute acestea se inunda.

Foto 20: Vedere conducte utilitati in amonte de pasarela

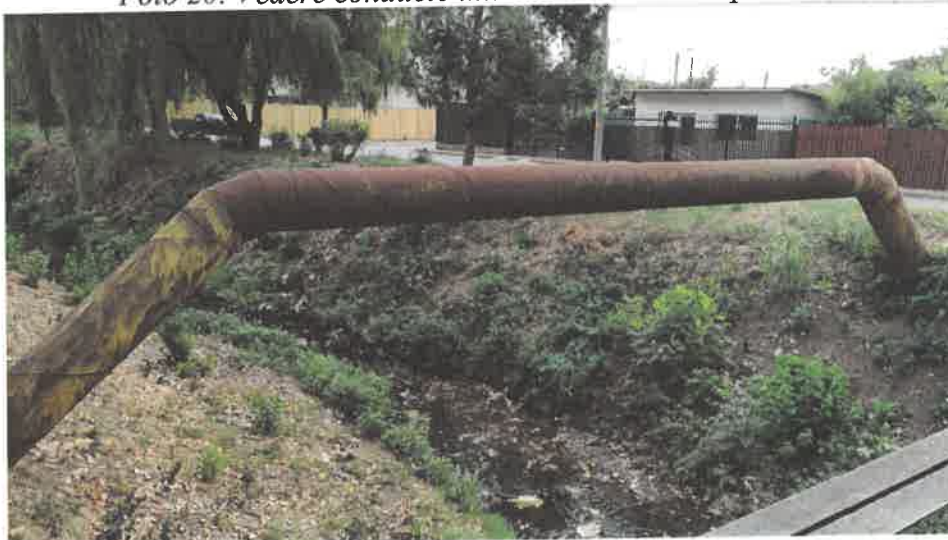
Foto 21: Vedere conducte utilitati in aval de pasarela

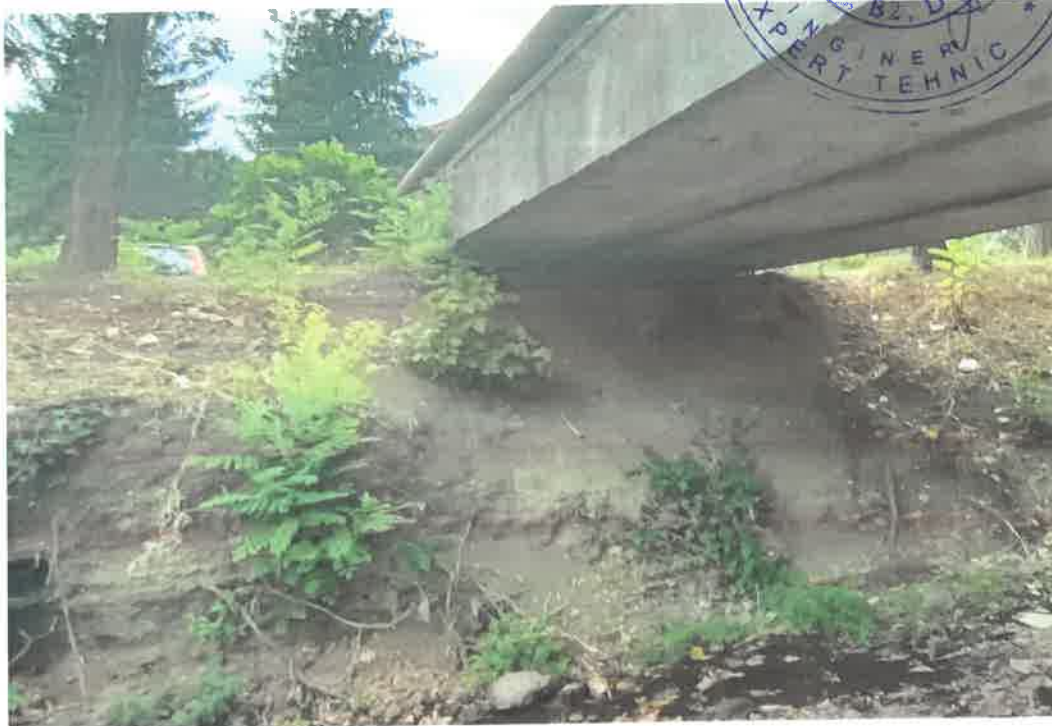
Vedere culee mal drept

Culeele prezinta defecte și degradări precum:

- zone degradate, segregari ale betonului, fisuri, crapaturi, rosturi de turnare vizibile;
- culoare neuniformă a suprafeței betonului, pete negre pe suprafața acestuia;
- impurități pe suprafața betonului, pete de rugină pe suprafața betonului;
- aspect prăfuit;
- armatura vizibila, fara strat de acoperire;
- pete umede, infiltrații, eflorescențe, carbonatări, faianțarea betonului;
- zone cu depuneri de saruri minerale si mucegai;
- lipsa protecției anticorozive;
- prezența vegetației pe elementele infrastructurilor;
- rugină la opritorii antiseismici;

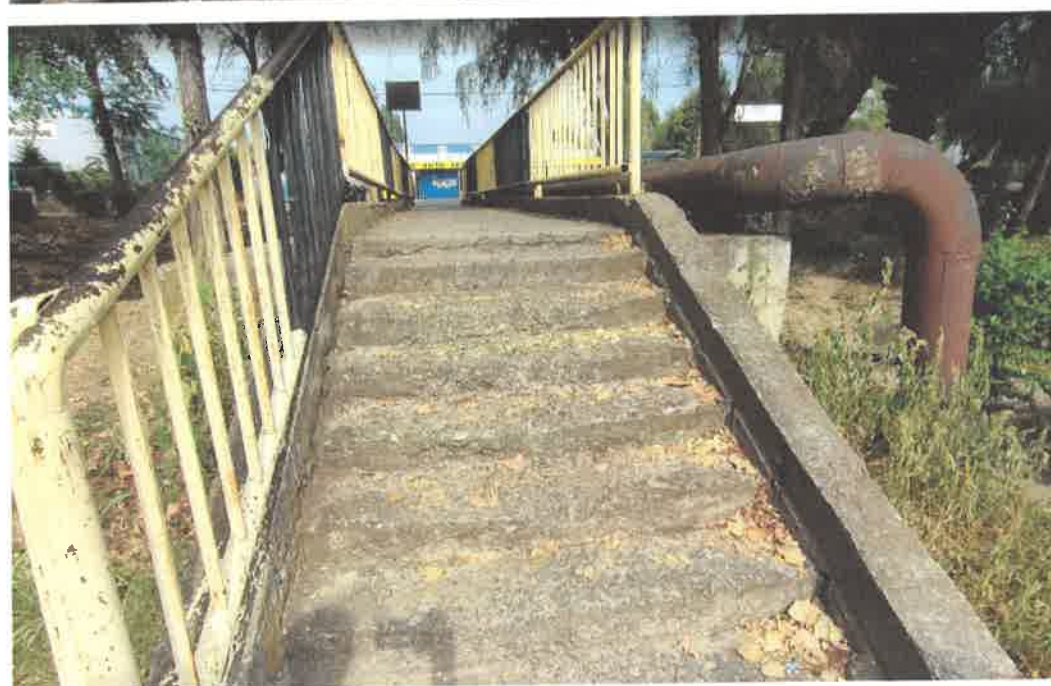
Scari de acces mal drept

Rampele de acces la pasarela pietonala sunt constituite din scari din beton la ambele capete. Aceasta prezinta denivelari, crapaturi, rupturi, neuniformitati, beton puternic degradat. Pe malul stang nu exista un trotuar sau o trecere de pietoni pentru preluarea fluxului de pietoni, scarile racordandu-se direct la acostamentul strazii Apelor.

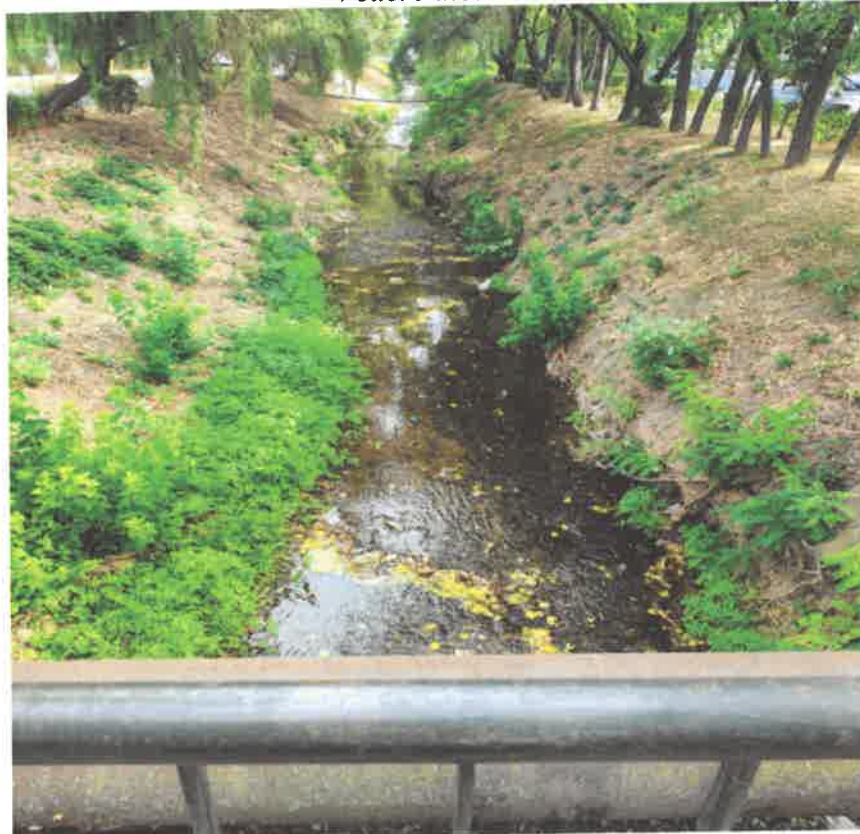
Vedere albie in aval

In zona pasarelei pietonale albia paraului Dambu a fost amenajata in sa, in prezent, aceasta este degradata, acoperita de vegetatie si deseuri.

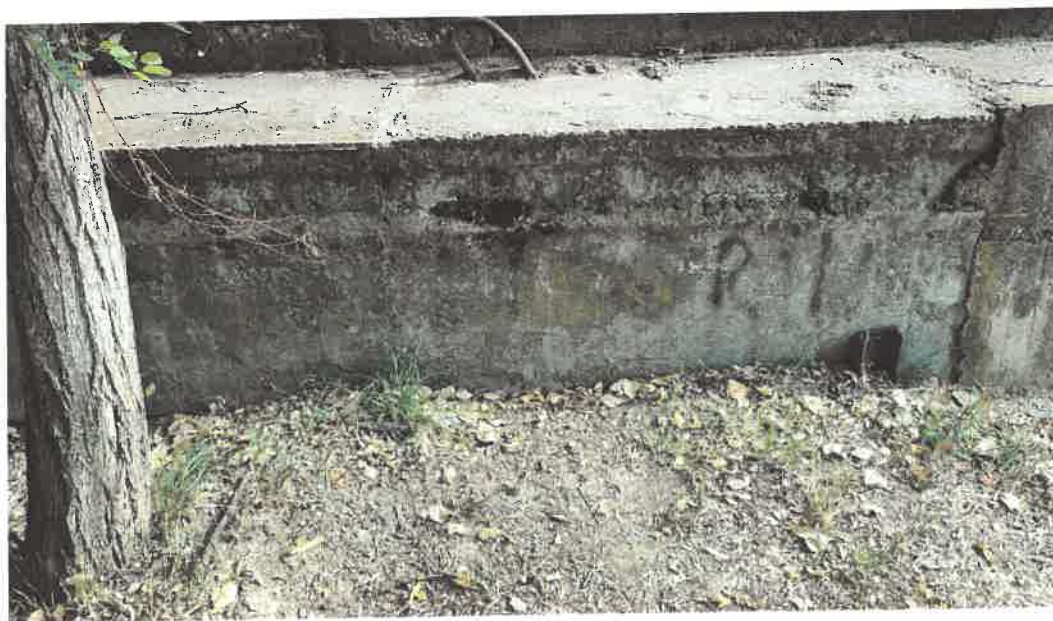
Pe malul drept, fasiile cu goluri sunt in contact direct cu terenul.
Urechile de manipulare ale fasiilor cu goluri nu au fost indepartate.

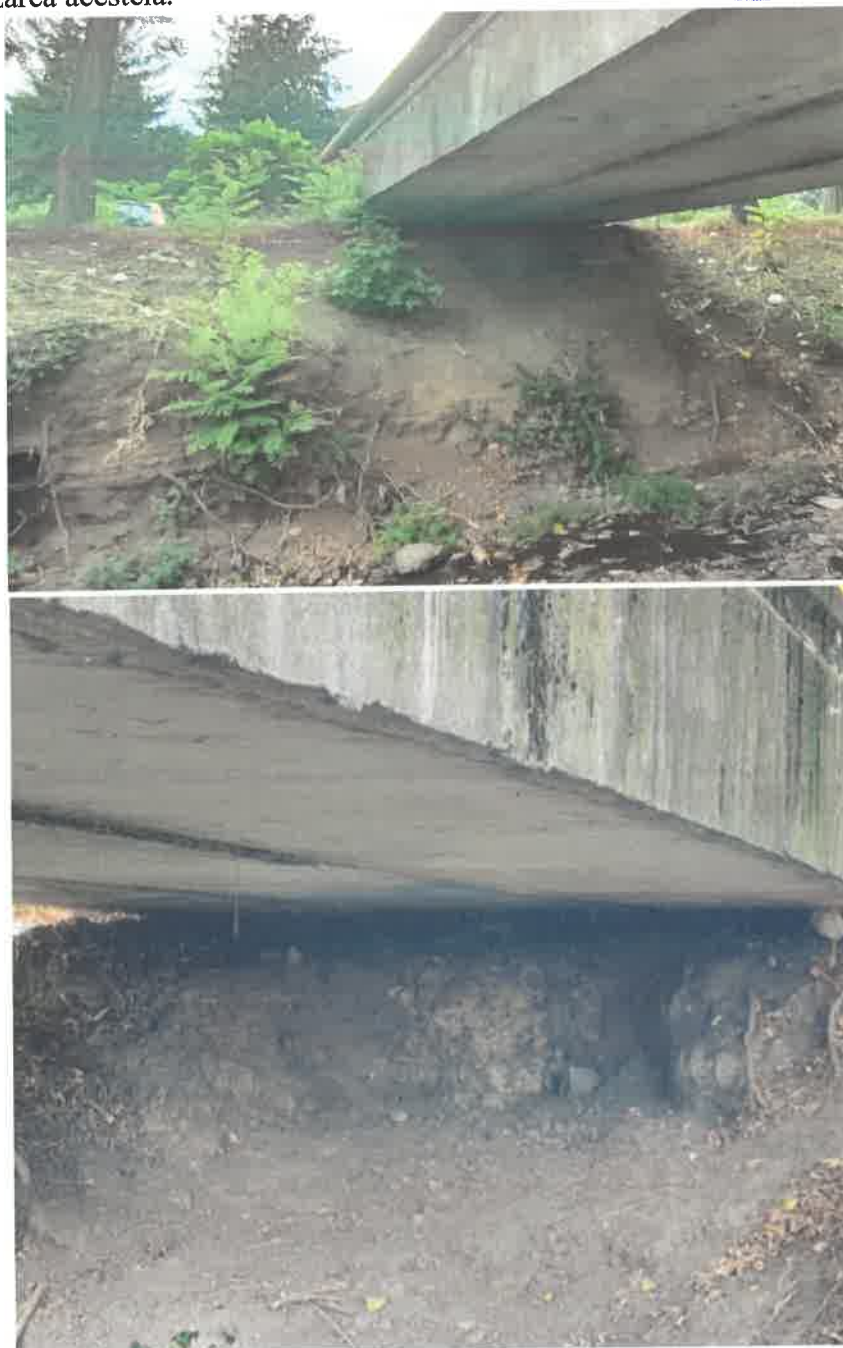
Culeea de pe malul drept este inglobata in intregime in malul de pamant al albiei facand astfel imposibila analizarea acesteia.

Vedere culee mal drept

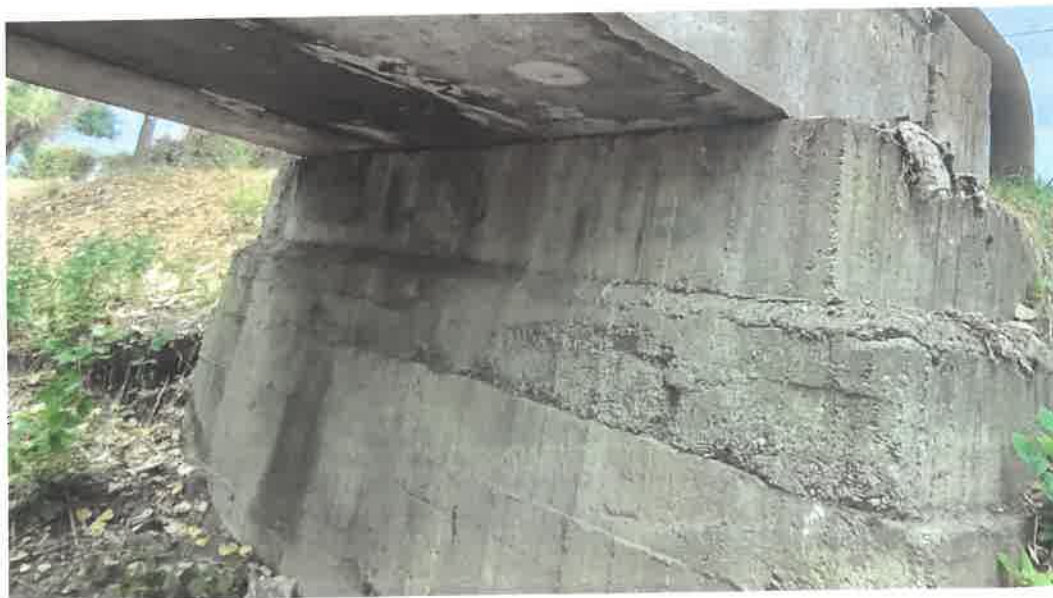
Vedere culee mal stang

Suprastructura reazama direct pe infrastructuri prin intermediul unui strat de mortar. Se constata prezenta depunerilor de murdarie pe zona de rezervare.

Ambele culei sunt prevazute cu dispozitive antiseismice metalice insa acestea sunt ruginite si degradate.

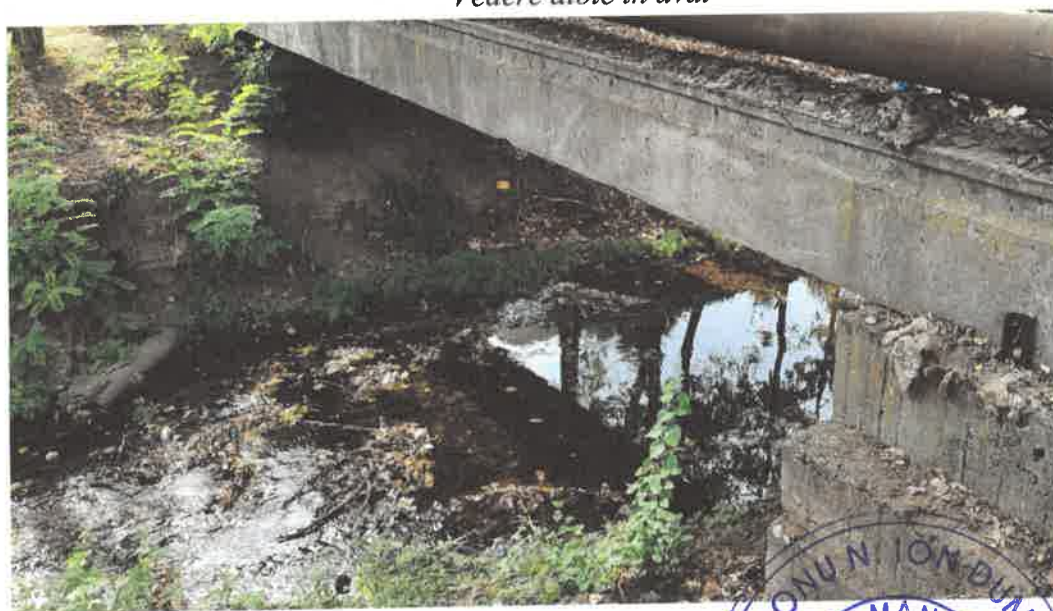
*Vedere albie sub pasarela*

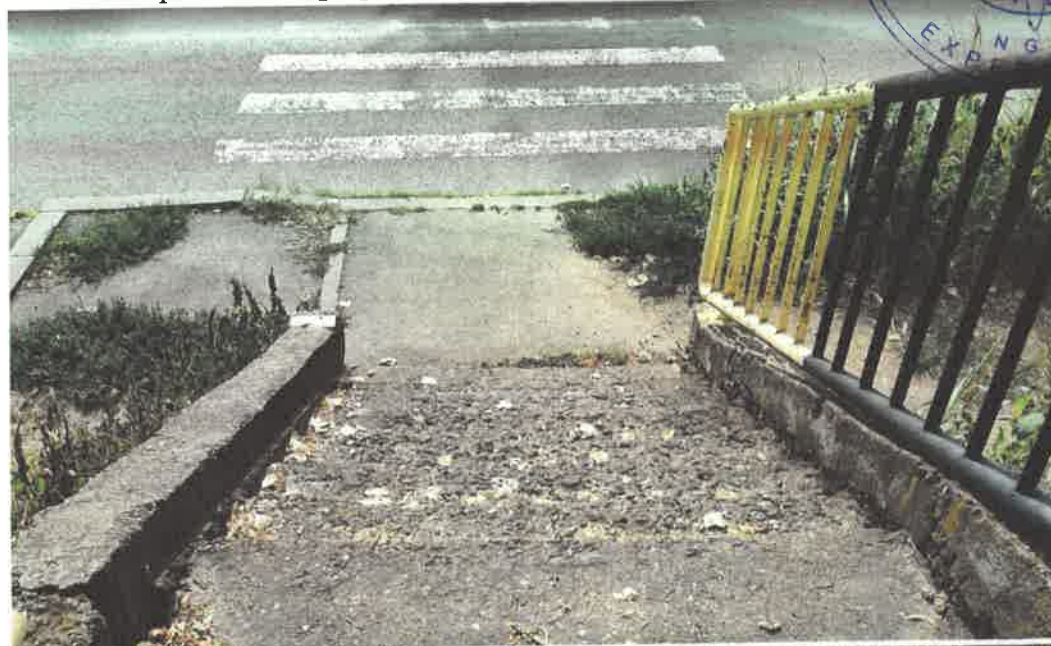
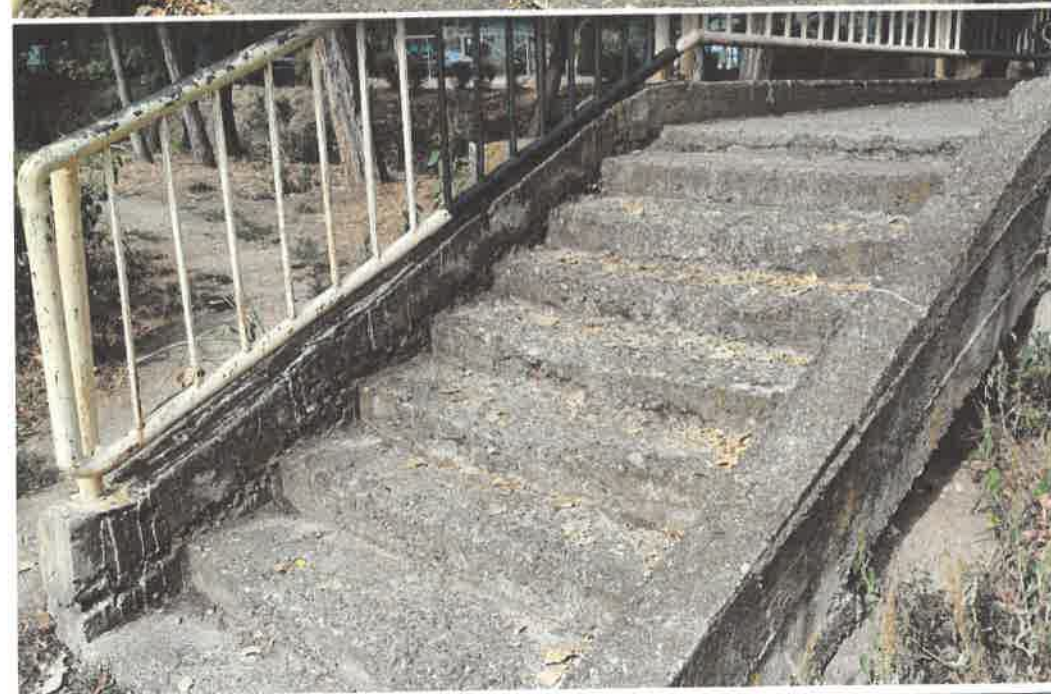
La scarile de pe malul drept, parapetul pietonal din partea stanga lipseste.

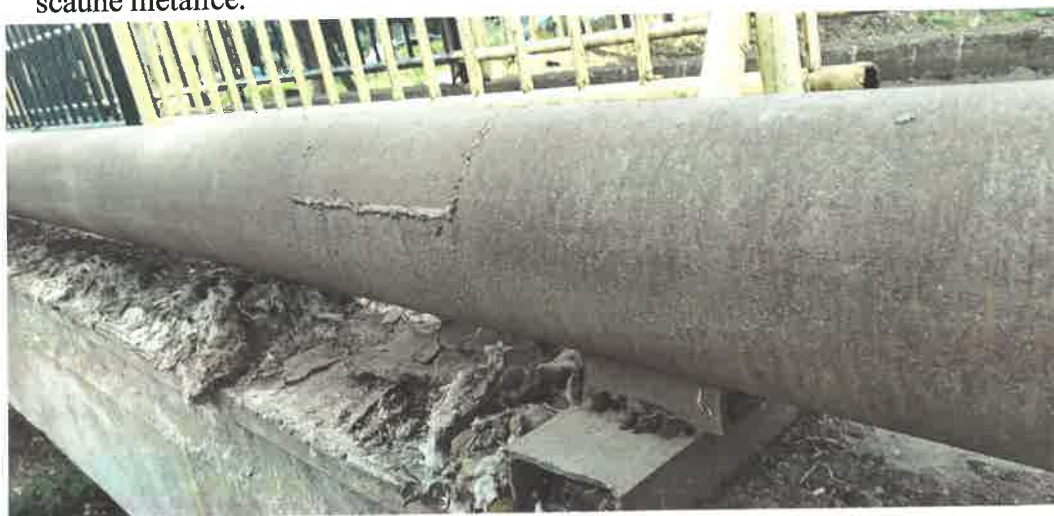
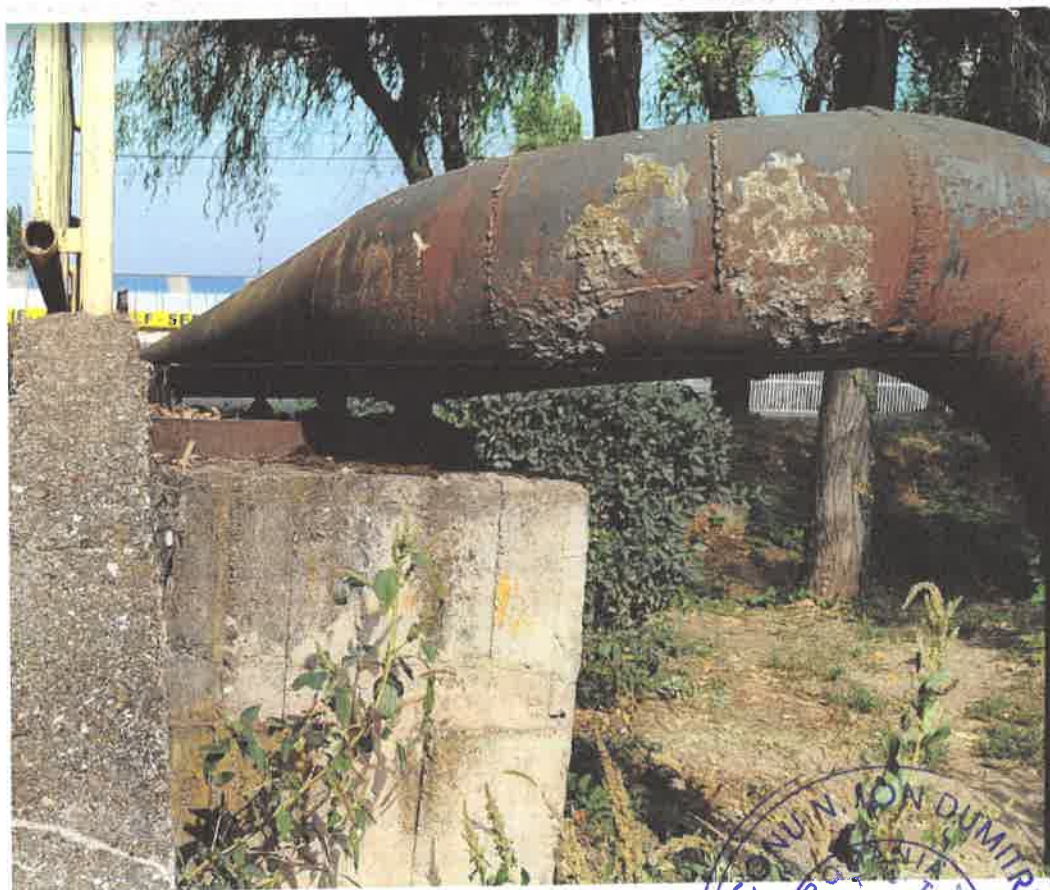
- instalatii electrice aeriene sustinute de stalpi din beton armat, cabluri de telecomunicatii, amplasate pe strazile adiacente pasarelei;
- In prezent pe pasarela se afla o conducta metalica, cu diametrul de 300mm, dispusa in zona destinata din partea aval. Aceasta reazema pe fasia cu goluri prin intermediul unor scaune metalice.

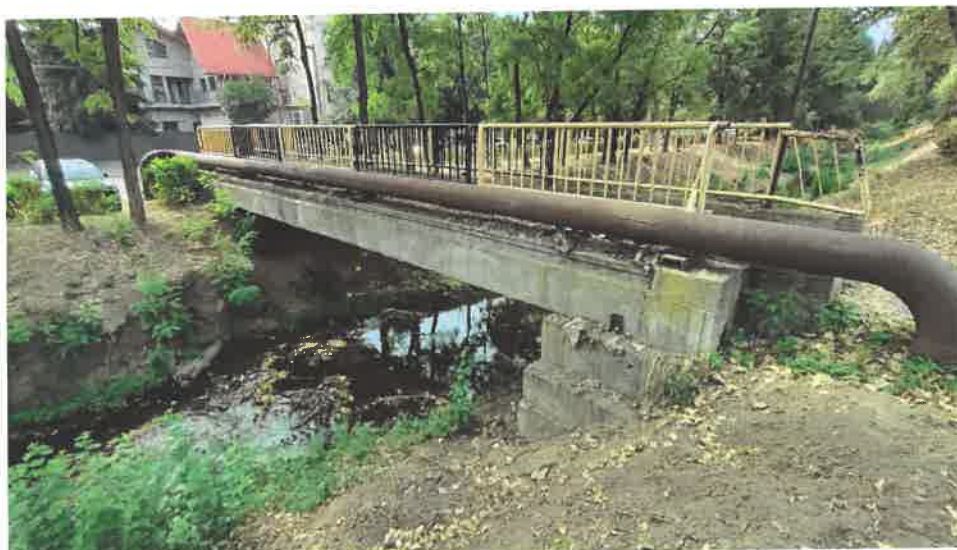
Foto 1: Vedere generala pasarela din aval, racordari cu terasamentele aval
