ROMÂNIA
JUDEȚUL PRAHOVA
CONSILIUL LOCAL AL MUNICIPIULUI PLOIEȘTI

HOTĂRÂREA Nr.

privind aprobarea documentației tehnice faza Studiu de Fezabilitate și a indicatorilor tehnico-economici pentru obiectivul de investiție „Amenajarea zonei aferente pâraului Dâmbu prin lucrări de decolmatare, cât și reabilitarea și amenajarea malurilor pâraului și a zonelor adiacente ”

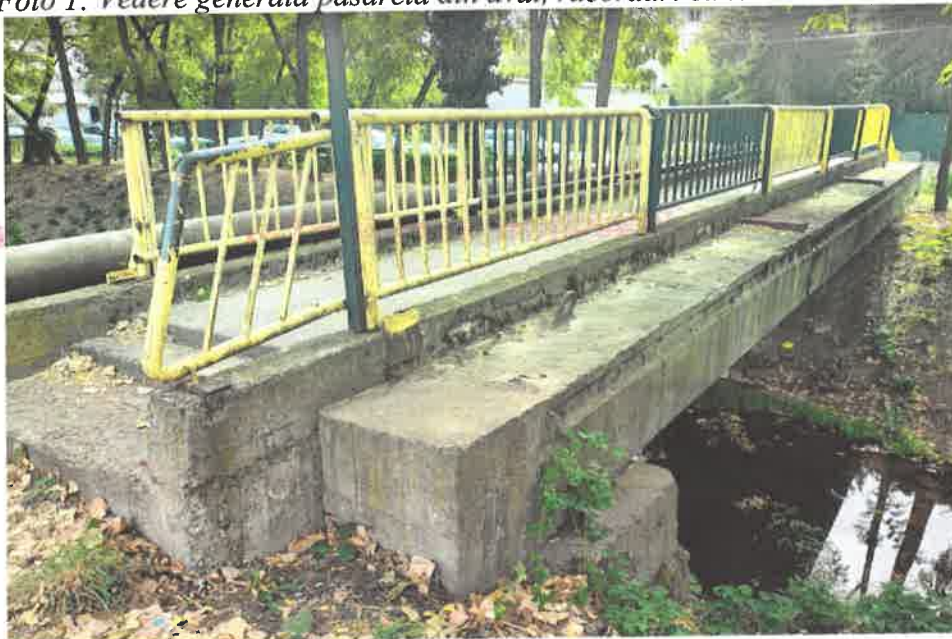
Foto 2: Vedere generala pasarela din amonte, racordari cu terasamentele amonte

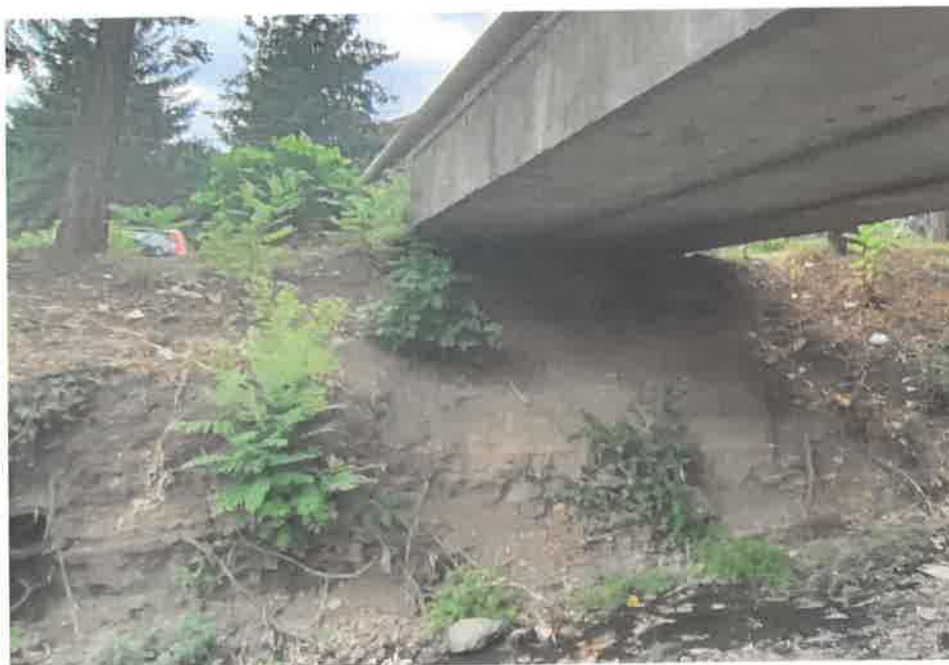
Foto 3: Vedere culee dinspre str. Cornatel, racordare cu terasamentele mal drept

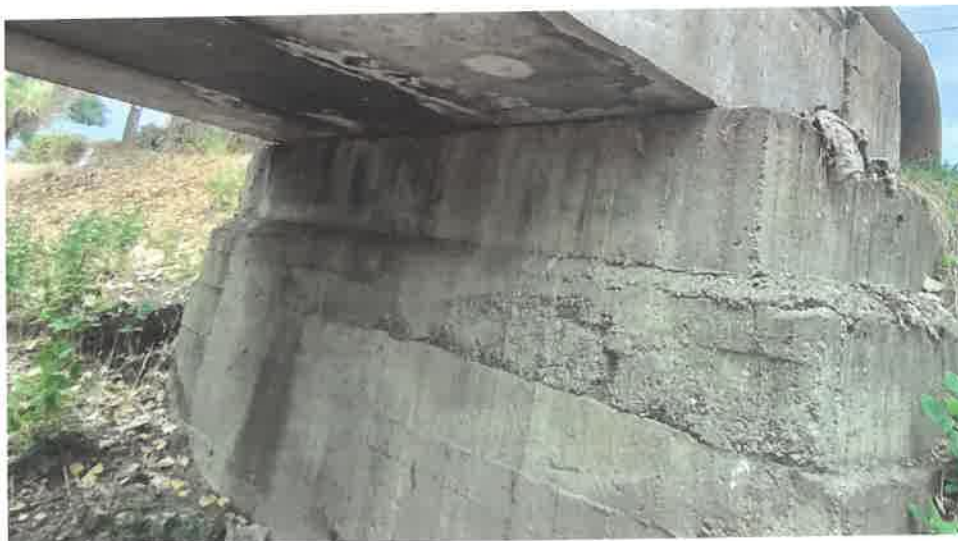
Foto 4: Vedere culee dinspre str. Apelor, racordare cu terasamentele mal stang

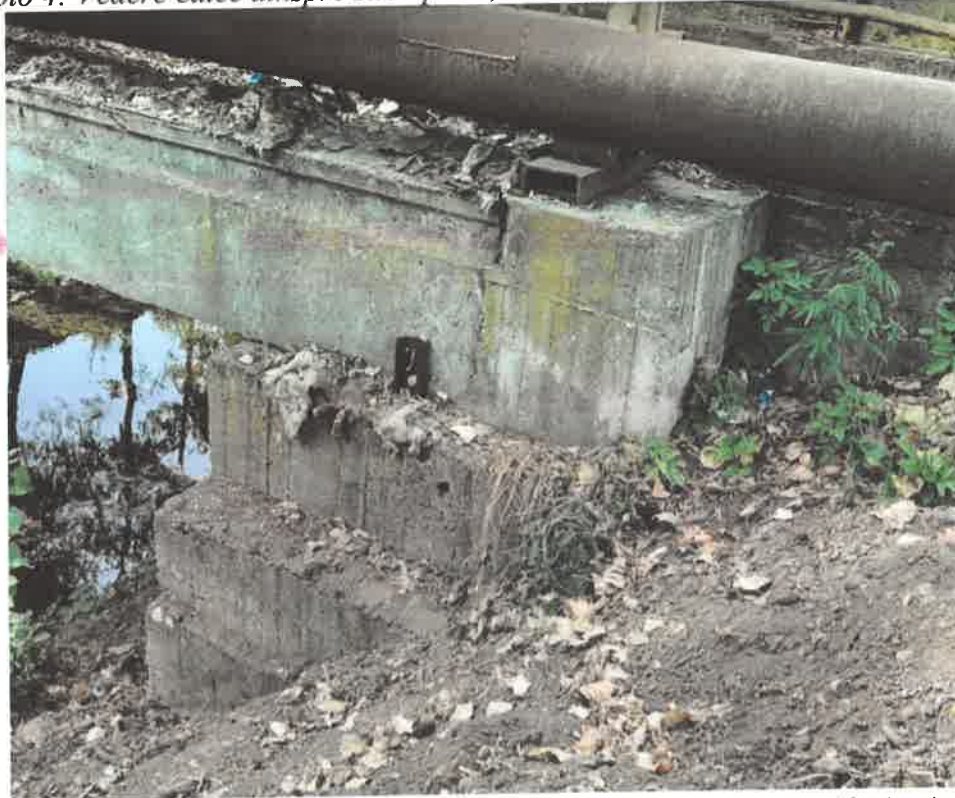
Ambele culei sunt prevazute cu dispozitive antiseismice metalice insa acestea sunt ruginite si degradate.

Foto 5: Vedere din aval a culeei dinspre str. Apelor, opritori antiseismici

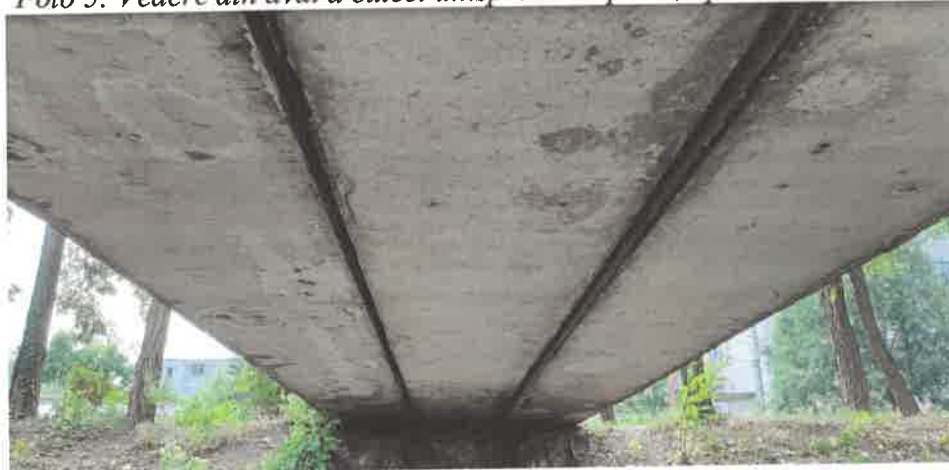
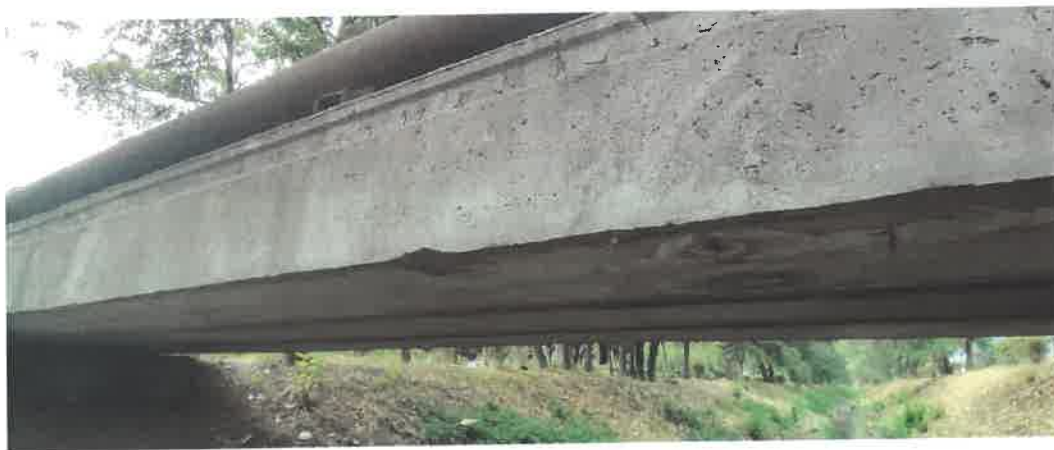
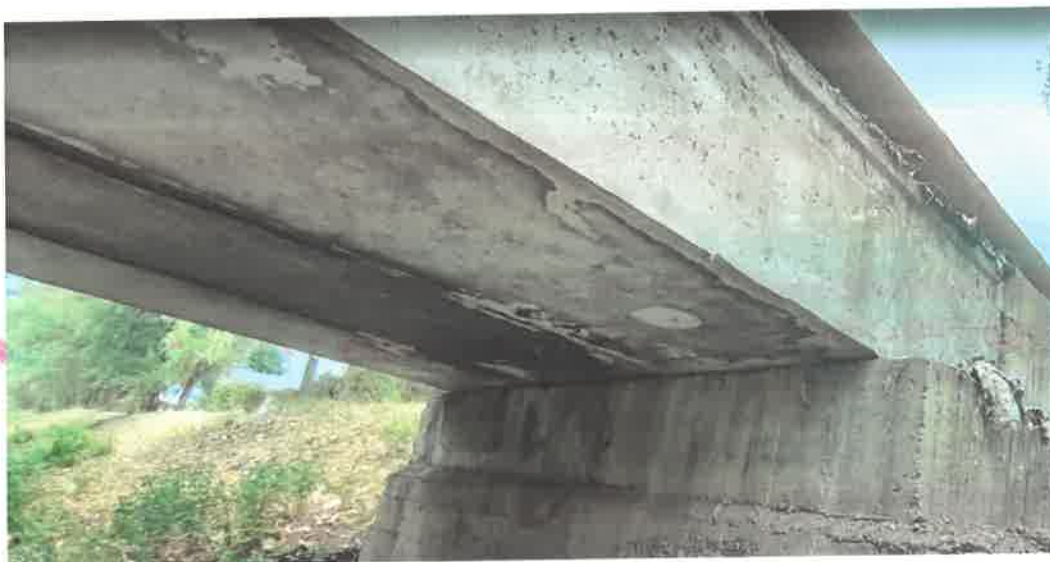
Foto 6, 7, 8: Vedere intrados suprastructura

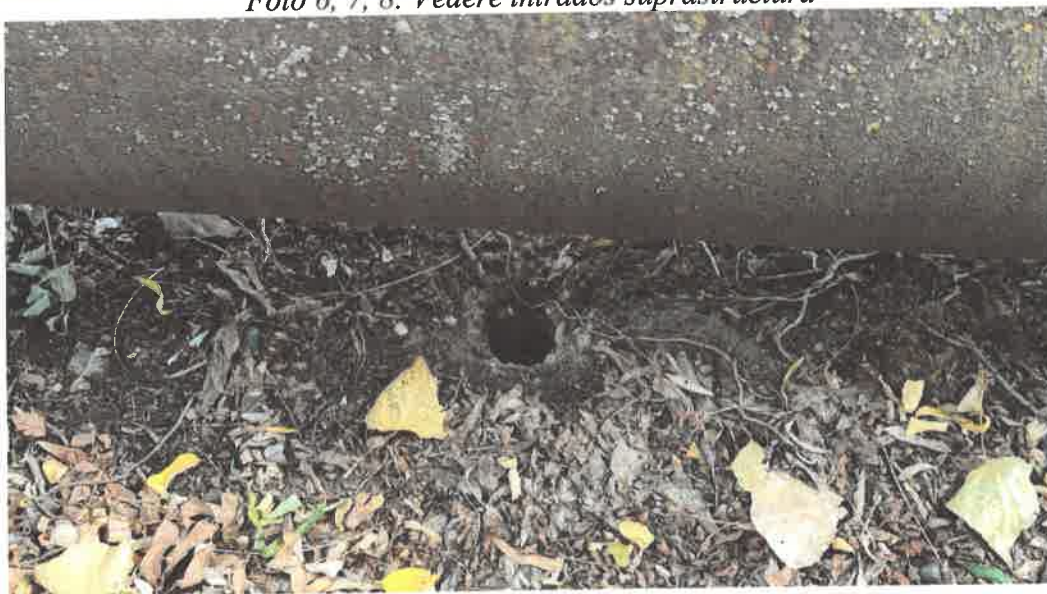
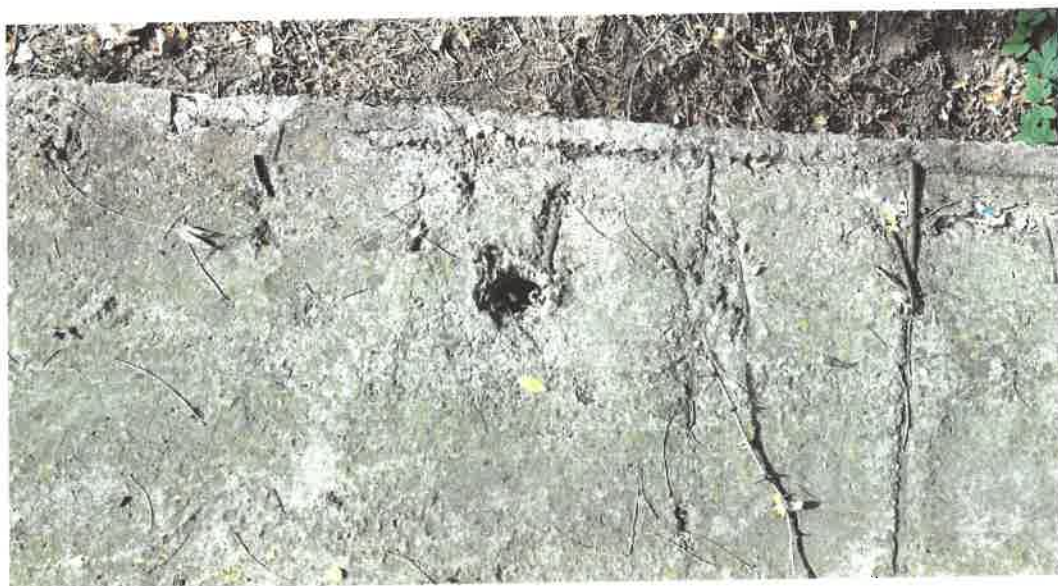
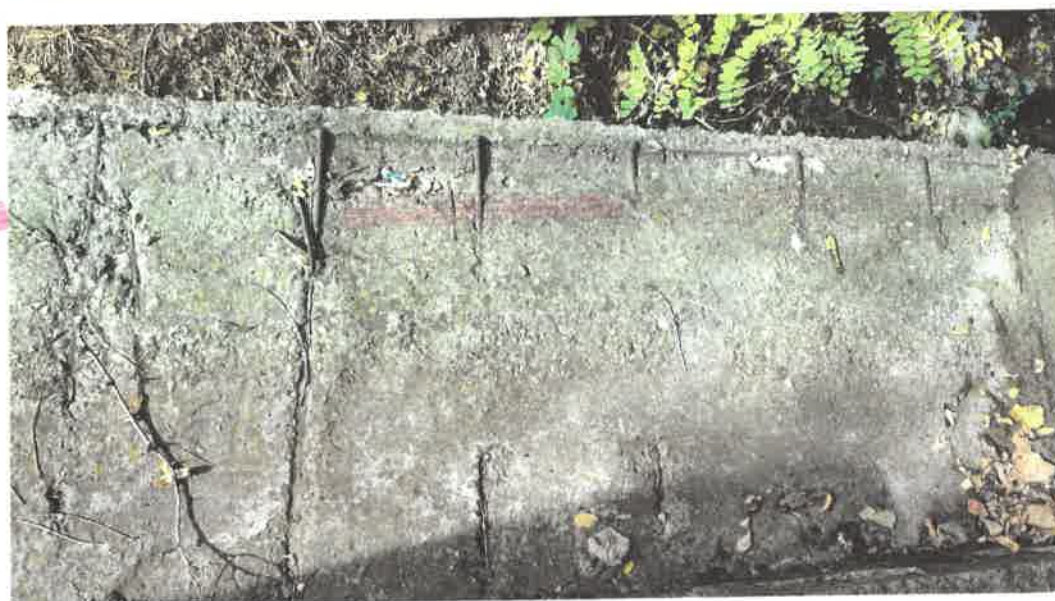
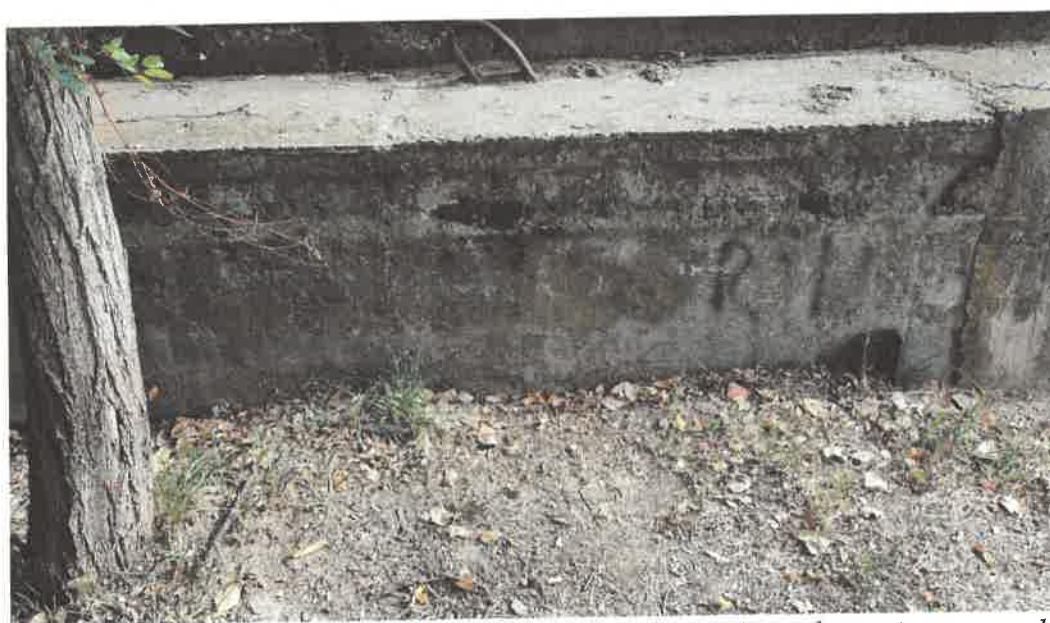
Fasiile cu goluri laterale ce sunt utilizate si pentru sustinerea conductelor de utilitati prezinta degradari de portiuni extinse, gauri la fata superioara, elemente metalice ancorate in fasie, depuneri de materiale solide, armatura vizibila.

Foto 9, 10, 11, 12: Vedere suprastructura – Fasii cu goluri utilizate la sustinerea conductelor

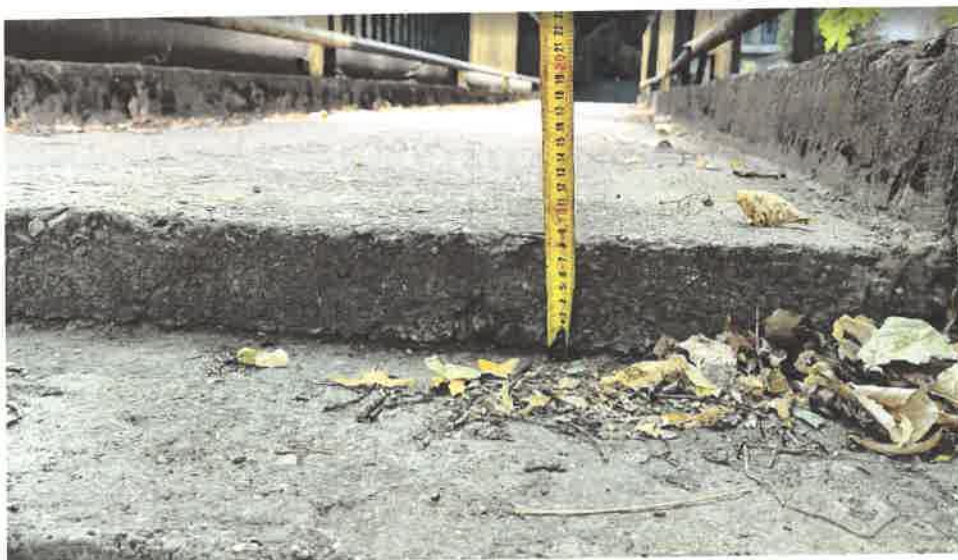
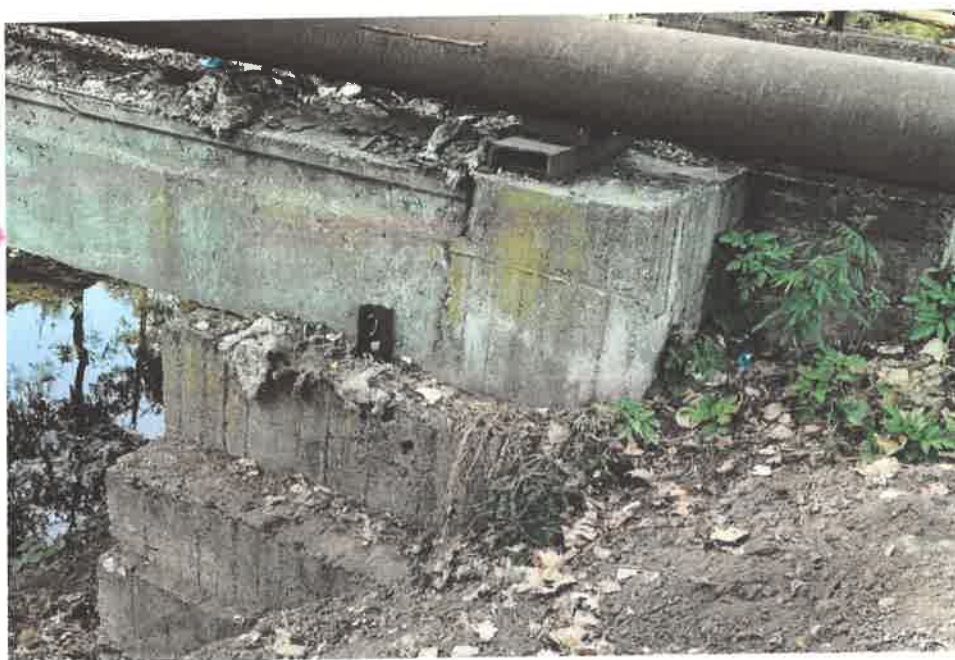
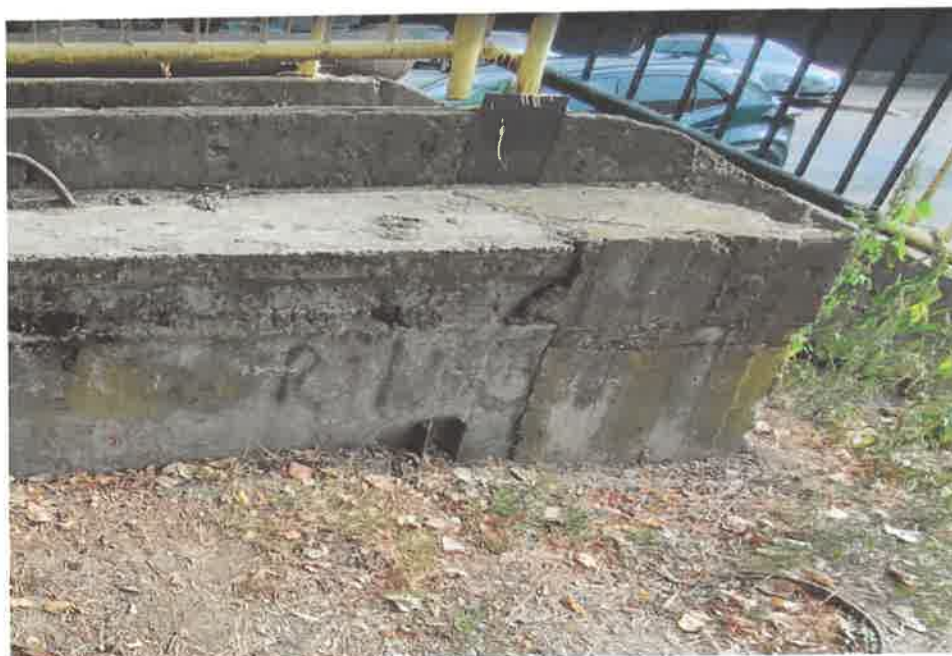
Foto 13, 14, 15: Vedere elemente de rezistență ce susțin calea – Placa de suprabetonare, antretoaze

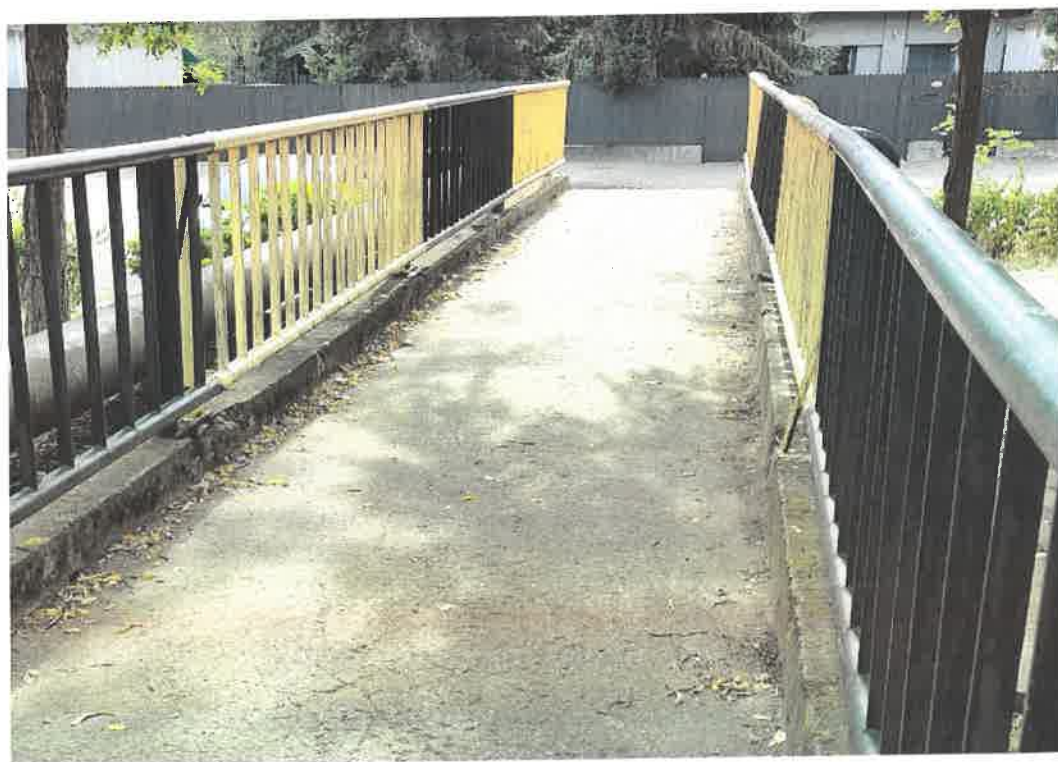
Foto 16: Vedere cale pe pasarela

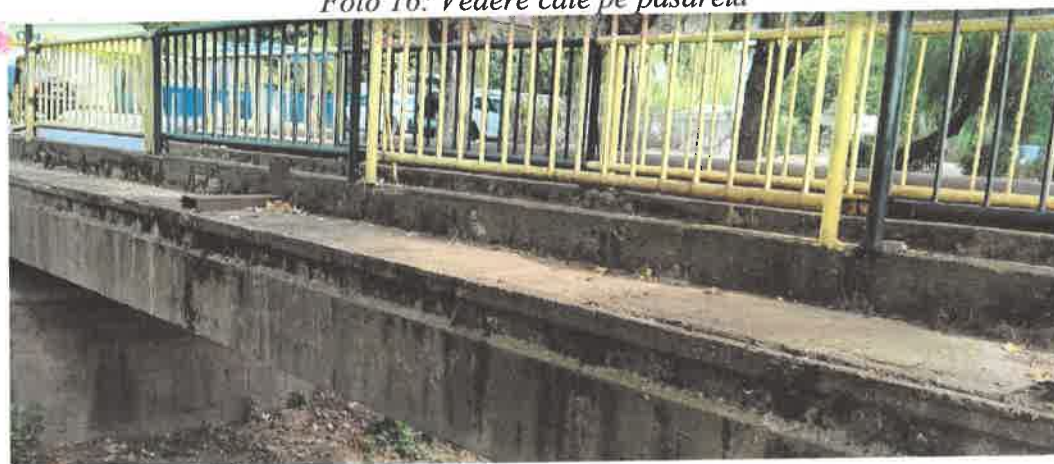
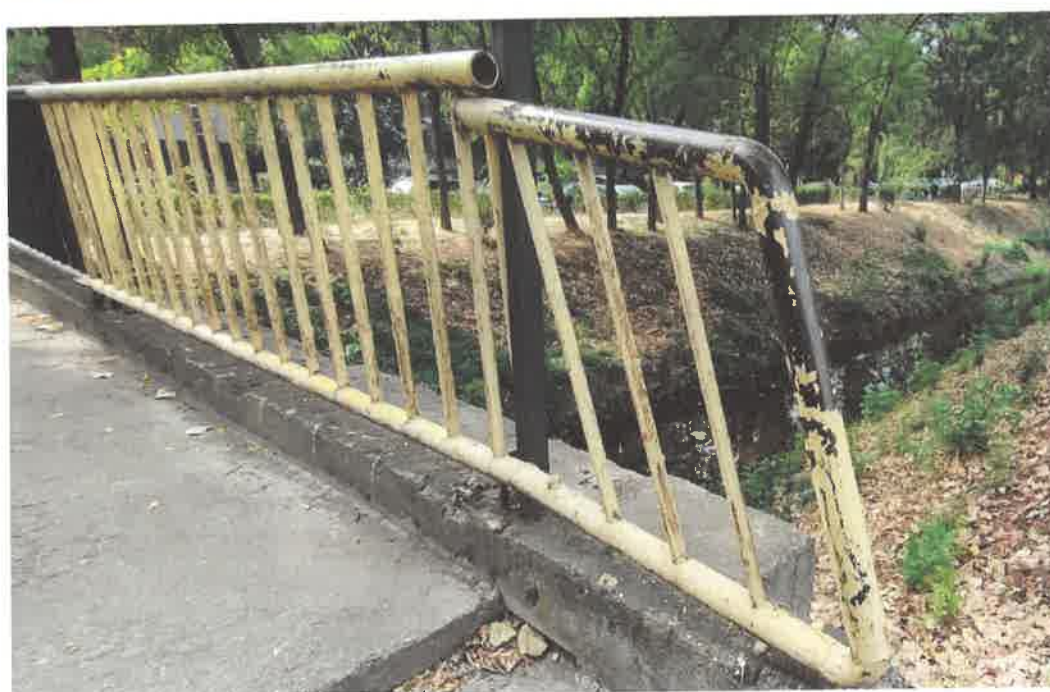
Foto 17,18: Vedere parapete pietonal si lise de parapet

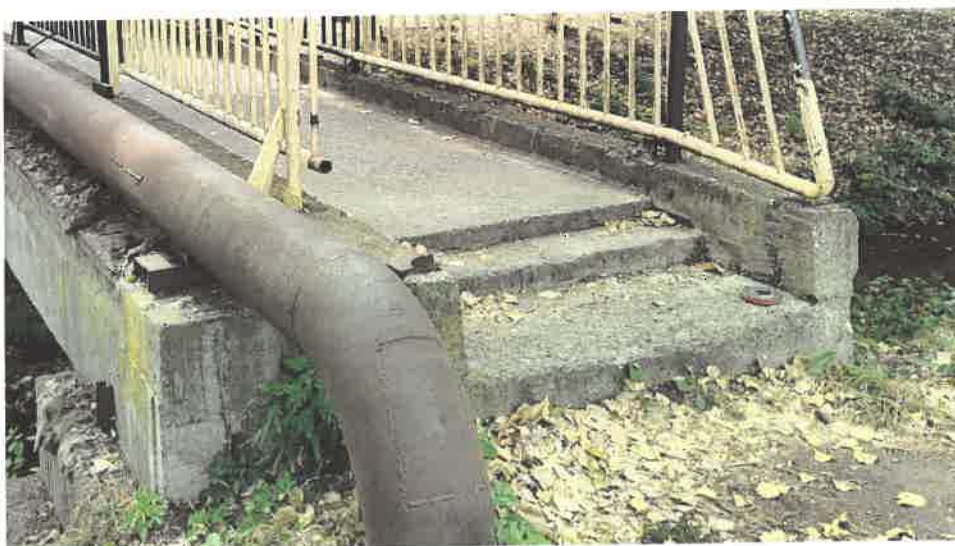
Foto 19: Vedere scari de acces dinspre Strada Apelor

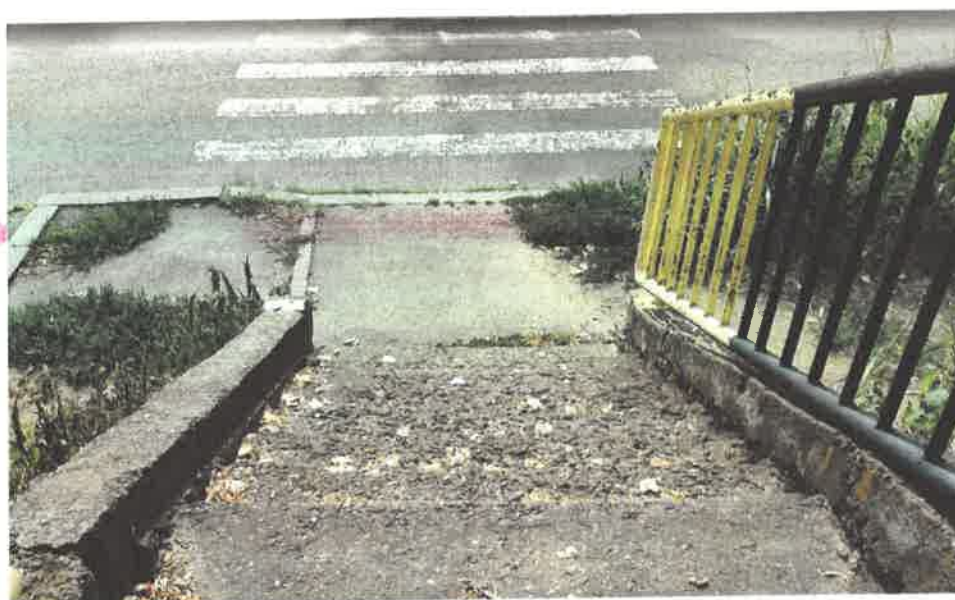
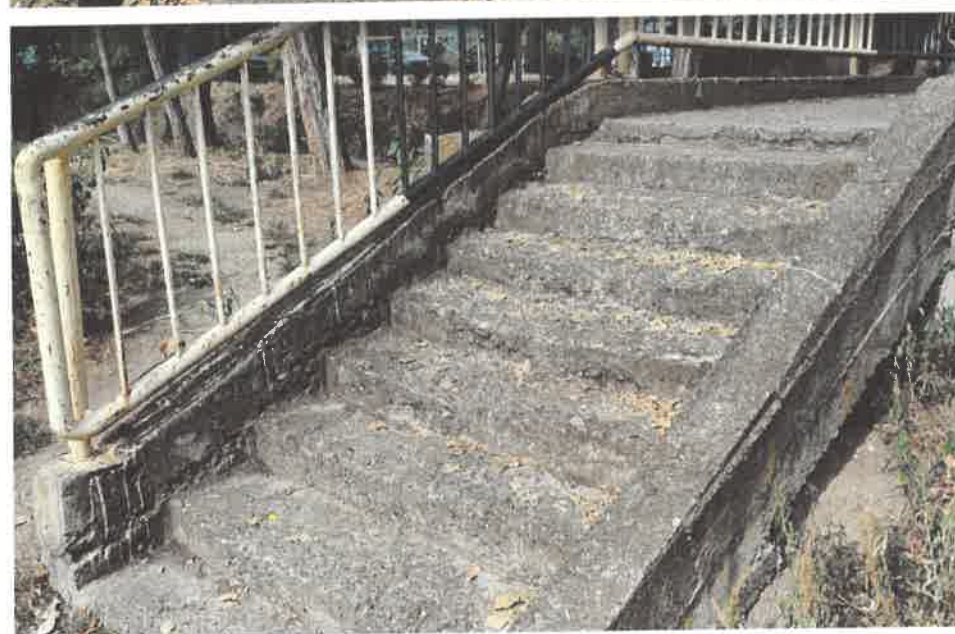
Foto 20, 21: Vedere rampa dinspre Strada Cornatel

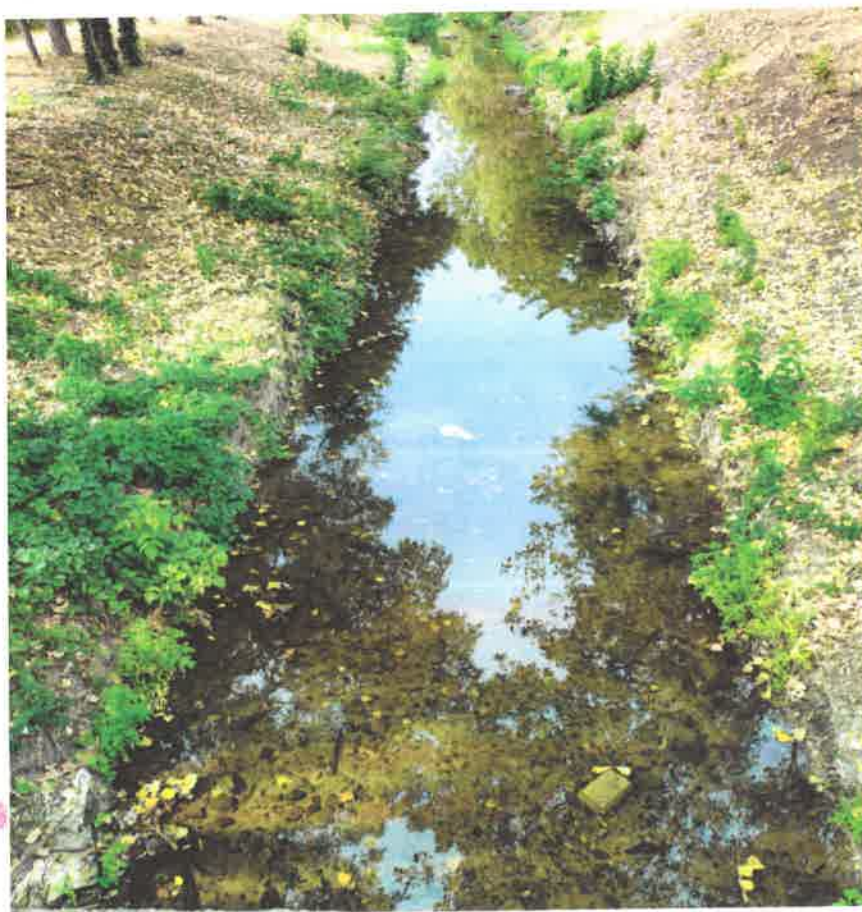
Foto 22: Vedere albie in amonte, depuneri, vegetatie

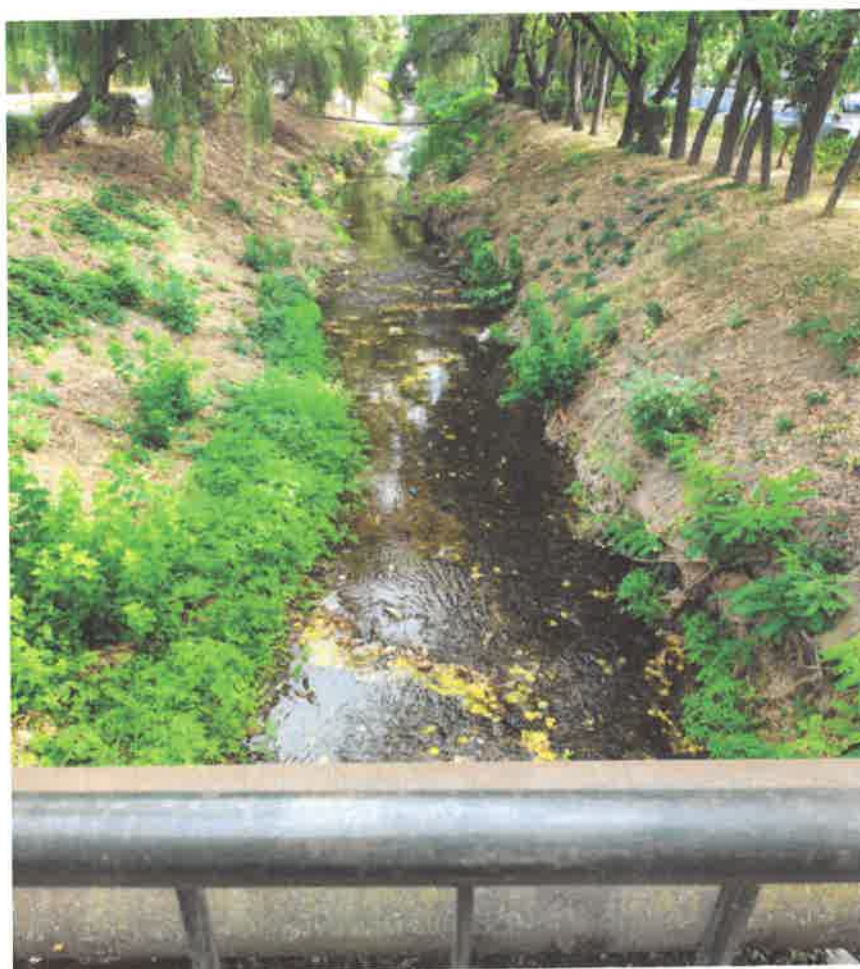
Foto 23: Vedere albie in aval, depuneri, vegetatie

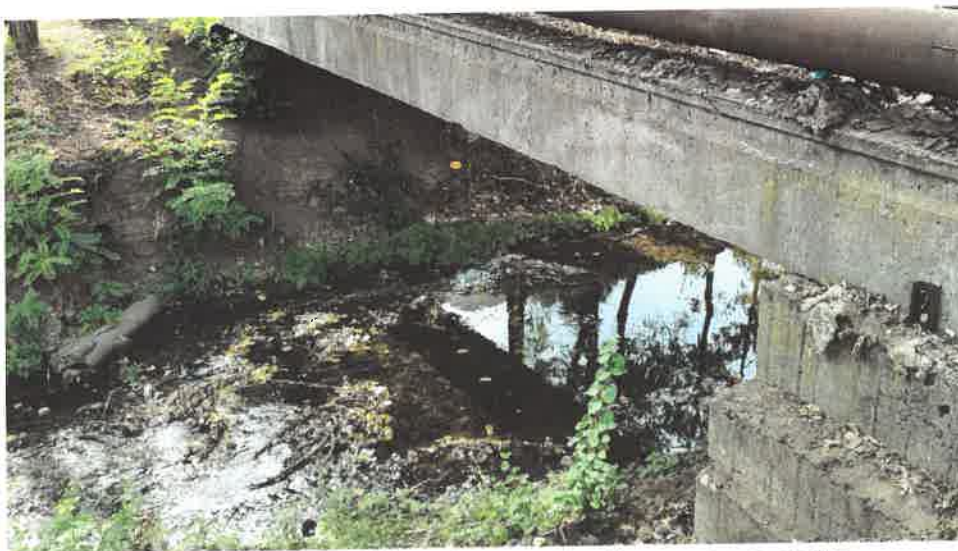
Foto 24: Vedere albie sub pasarela, depuneri, vegetatie

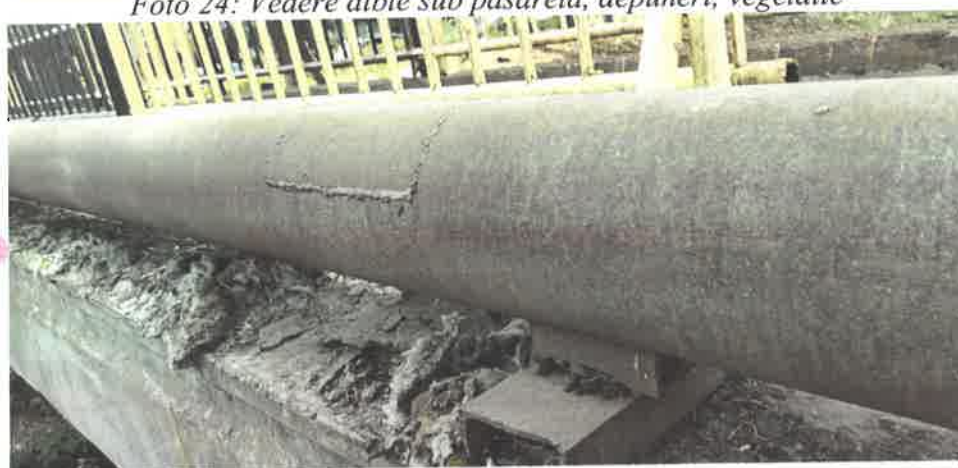
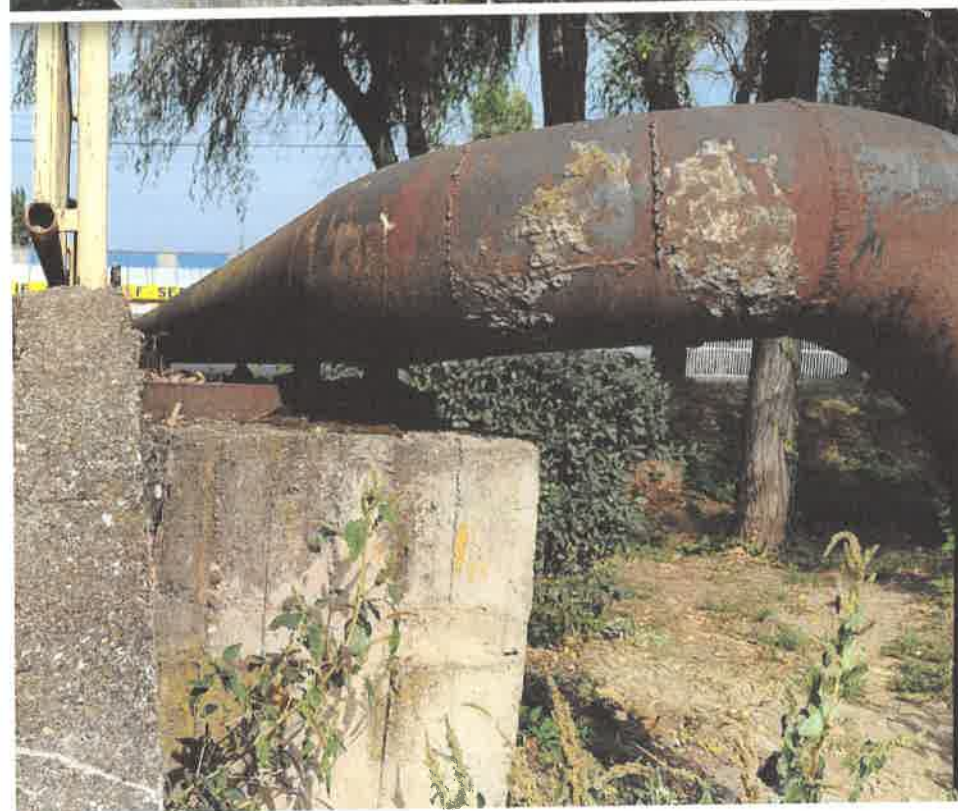
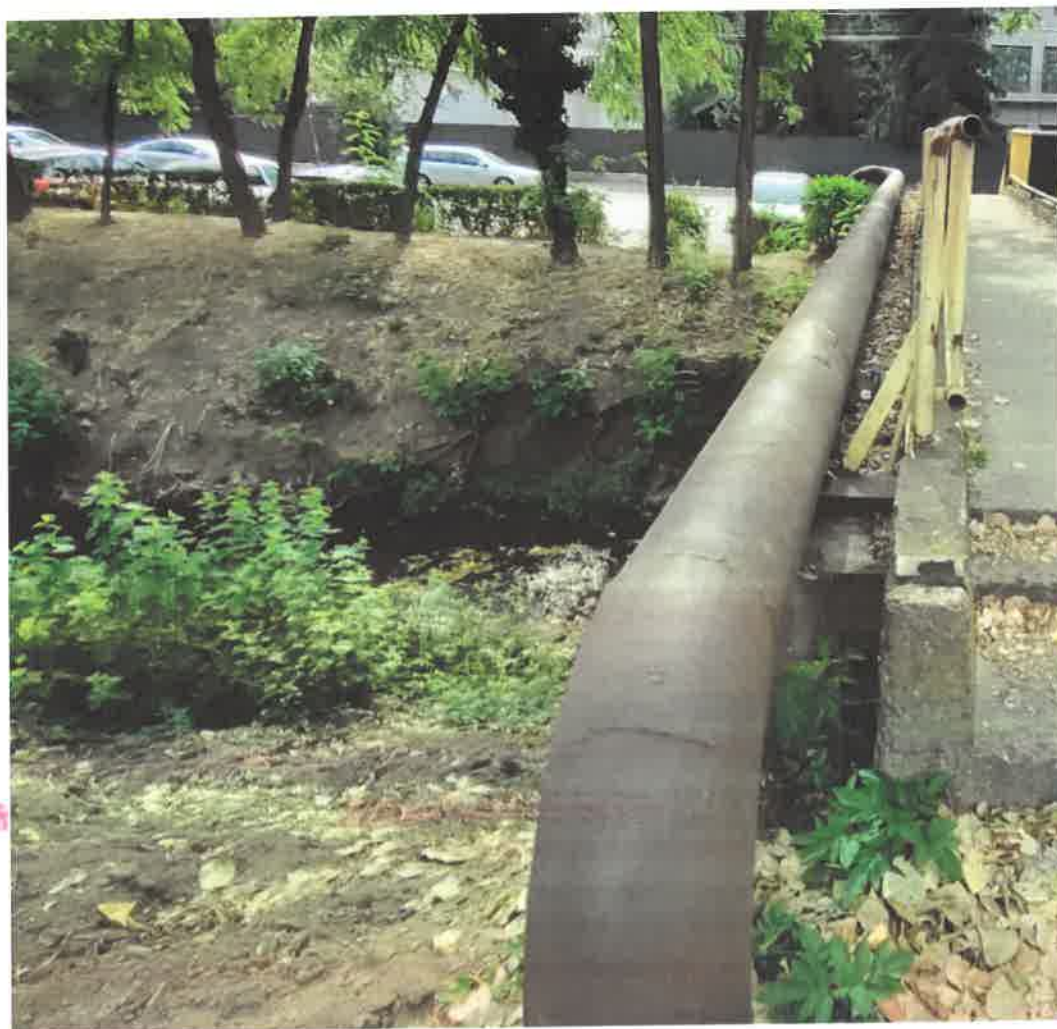
Foto 25, 26, 27: Vedere conducte utilitati ancorate pe pasarela in aval

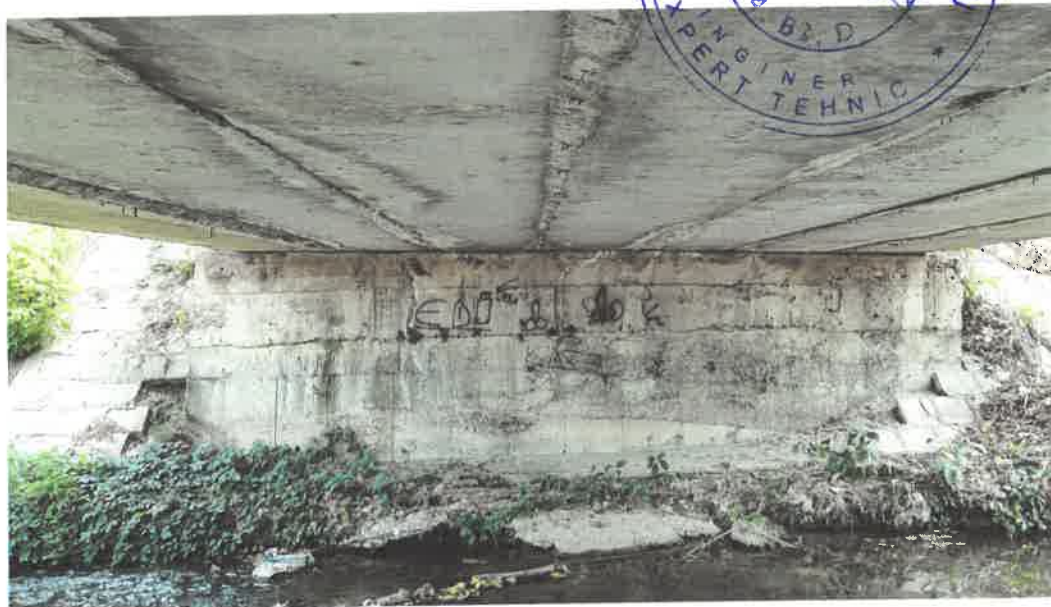
Vedere culee mal drept – Spre strada Cornatel

Rezemarea suprastructurii podului pe culee se face prin intermediul aparatelor de rezem din neopren. Acestea sunt inglobate in praf si murdarie si sunt degradate. Culeele nu sunt prevazute cu opritori antiseismici.

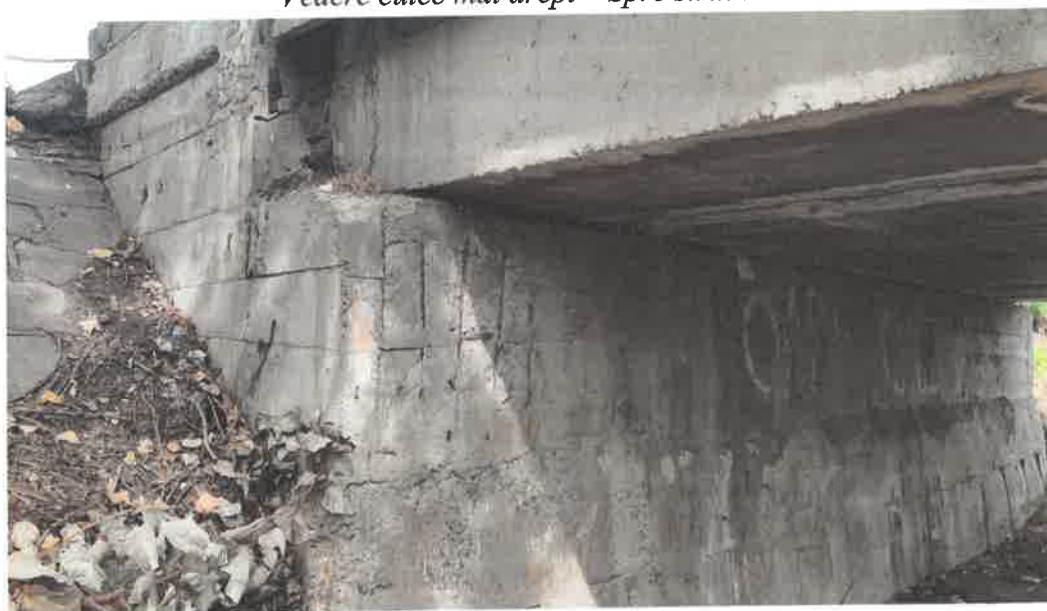
Vedere culee mal stang – Spre strada Apelor

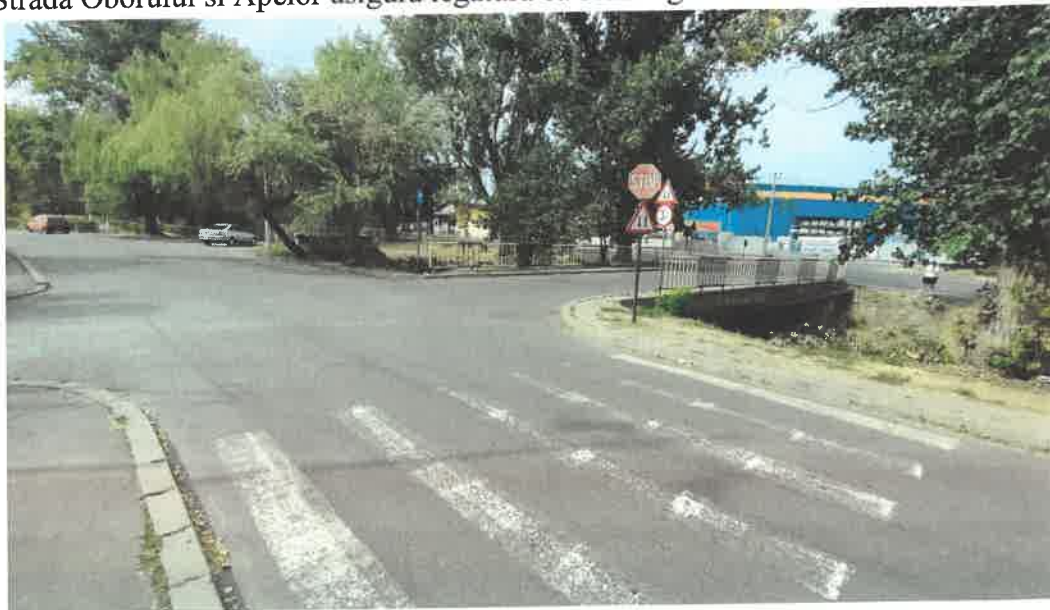
Vedere Rampa Strada Cornatel

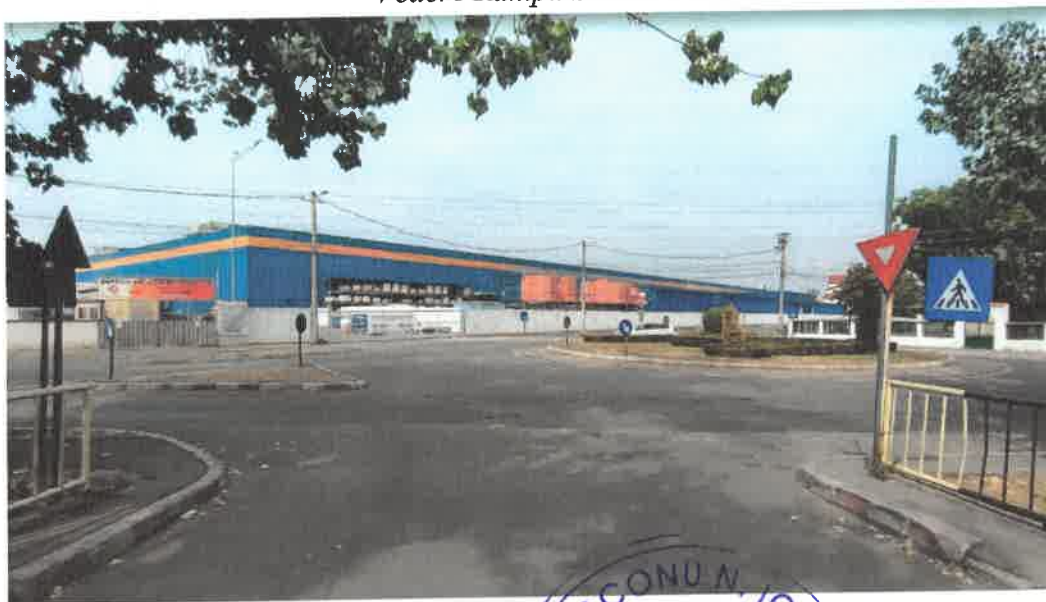
Vedere Rampa Strada Oborului/Apelor

Totodată, la capătul dinspre sensul giratoriu (strada Oborului/Apelor), podul este prevăzut cu o trecere de pietoni însă prezintă acesteia este semnalizată doar prin indicator, marcajele orizontale lipsind în totalitate.

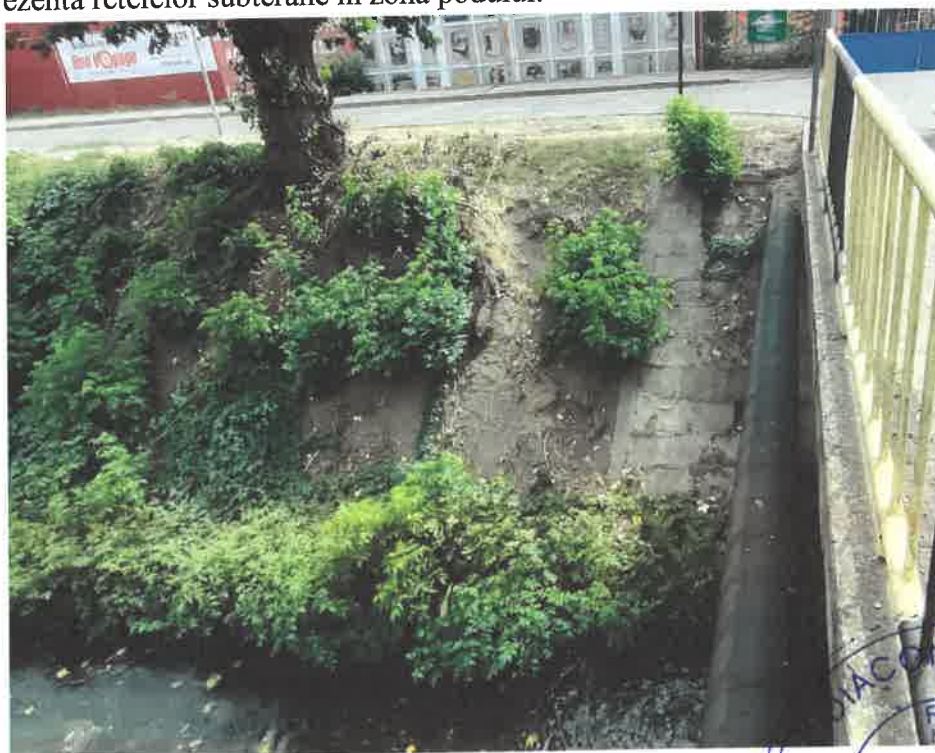
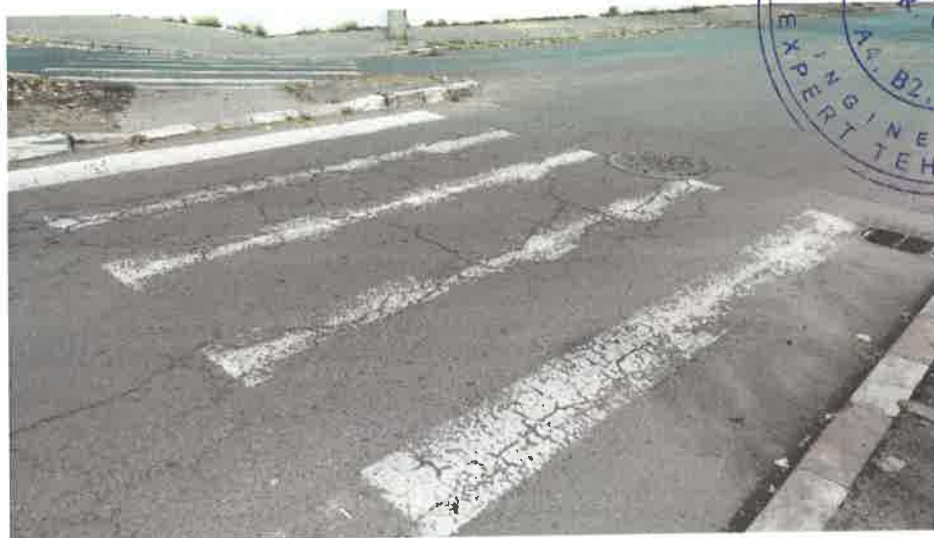
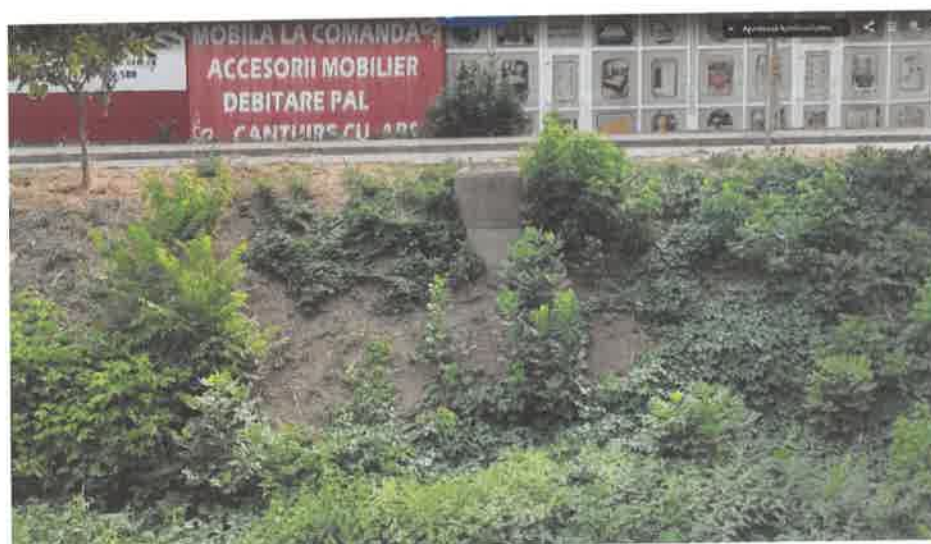
ALBIA IN ZONA PODULUI

In zona podului albia paraului Dambu a fost amenajata in sa, in prezent, aceasta este partial colmatata (in special in amonte de podul expertizat) si acoperita de vegetatie si deseuri.

In amonte exista un pod boltit foarte degradat. Elementele cazute ale podului boltit au blocat partial albia determinand colmatarea acesteia, in special in amonte de podul expertizat pe cca. 50-60% din latimea acesteia.

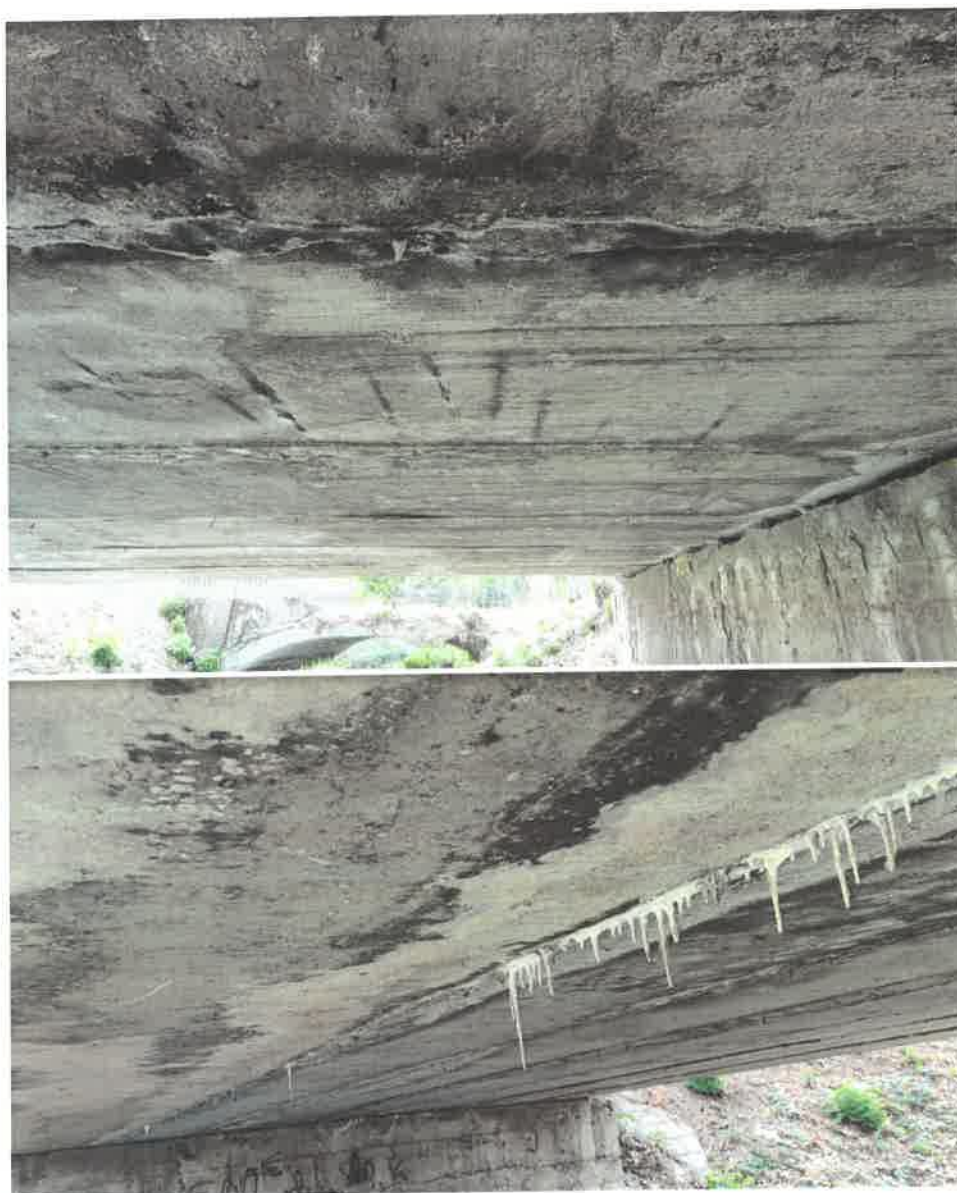
- infiltrații, eflorescențe, coroziunea betonului;
- neuniformități, armături neacoperite;
- fisuri;
- ciobituri, pete de rugină la intrados, pete umede;
- culoare neuniformă a suprafeței betonului;
- aspect prăfuit al betonului;
- faianțari, muchii deteriorate;
- stalactite la rostul dintre prima și a doua fasie cu goluri din aval;
- prezența golurilor pentru eliminarea condensului este în poziții diferite la fiecare fasie
- lipsa protecției anticorozive.
