ROMÂNIA
JUDEȚUL PRAHOVA
CONSILIUL LOCAL AL MUNICIPIULUI PLOIEȘTI

HOTĂRÂREA Nr.

privind aprobarea documentației tehnice faza Studiu de Fezabilitate și a indicatorilor tehnico-economici pentru obiectivul de investiție „Amenajarea zonei aferente pâraului Dâmbu prin lucrări de decolmatare, cât și reabilitarea și amenajarea malurilor pâraului și a zonelor adiacente ”

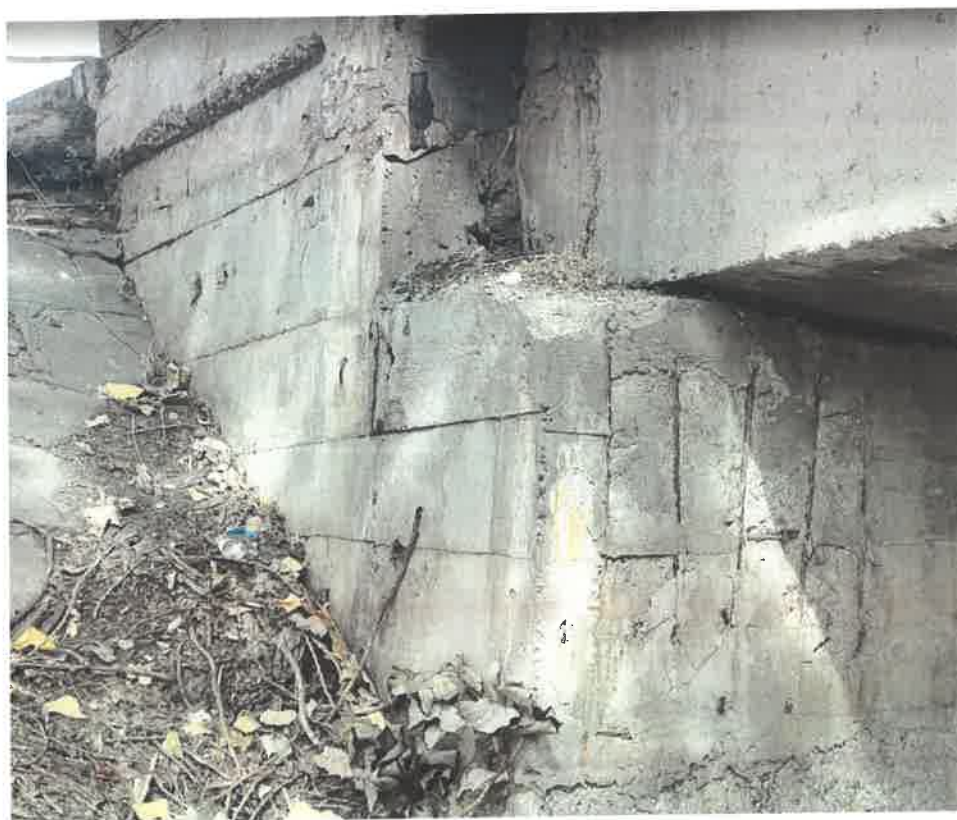
C2 Elementele de rezistență care susțin calea podului

Elementele de rezistență care susțin calea podului sunt cele 7 grânzi prefabricate din beton armat (fasii cu goluri) cu lungimea $L=13,60\text{m}$, înălțimea de $0,72\text{m}$ precum și cele două anetretoaze de capat cu lățimea de $0,30\text{m}$.

- infiltrații, eflorescențe, coroziunea betonului;
- neuniformități, armături neacoperite;
- fisuri;
- ciobituri, pete de rugină la intrados, pete umede;
- culoare neuniformă a suprafeței betonului;
- aspect prăfuit al betonului;
- faianțari, muchii deteriorate;
- stalactite la rostul dintre prima și a doua fasie cu goluri din aval;
- prezența golurilor pentru eliminarea condensului este în poziții diferite la fiecare fasie
- lipsa protecției anticorozive.

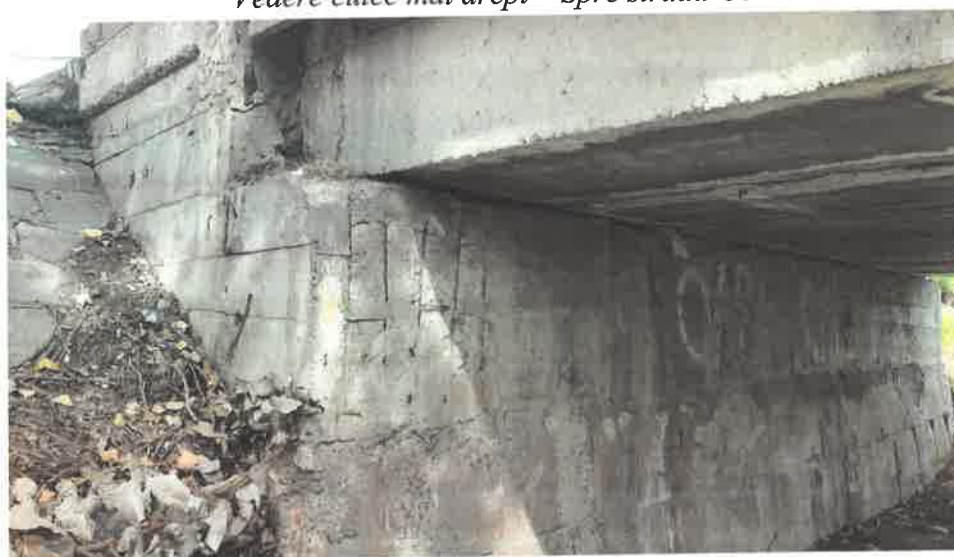
Vedere culee mal drept – Spre strada Cornatel

- zone degradate, segregări ale betonului, fisuri, crapături, rosturi de turnare vizibile;
- culoare neuniformă a suprafeței betonului, pete negre pe suprafața acestuia;
- impurități pe suprafața betonului, pete de rugină pe suprafața betonului;
- aspect prăfuit, segregări;
- armatura vizibilă, fără strat de acoperire;
- pete umede, infiltrații, eflorescențe, carbonatări, lăcrimarea betonului;
- zone cu depuneri de săruri minerale și mușcăi;
- lipsa protecției anticorozive;
- prezența vegetației pe elementele infrastructurii;
- lipsă scări de acces și cascări.

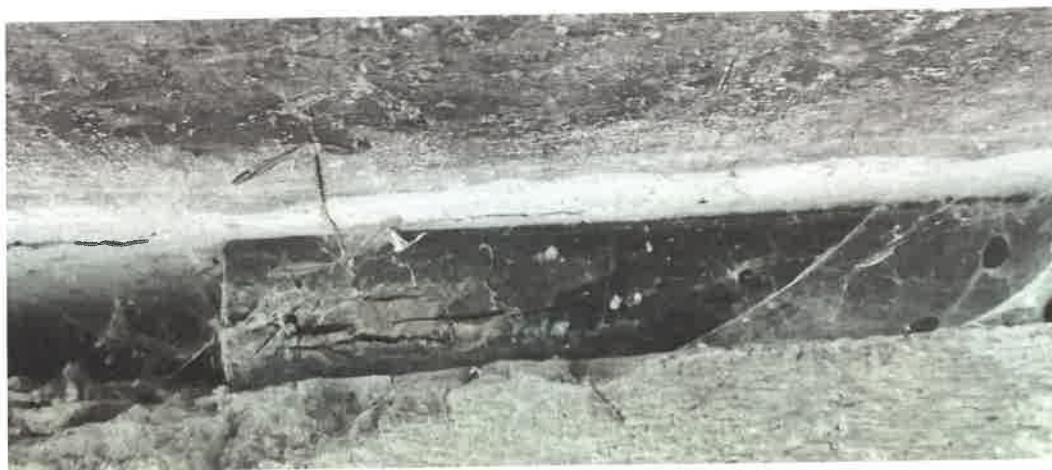
Rezemarea suprastructurii podului pe culee se face prin intermediul aparatelor de rezem din neopren. Acestea sunt inglobate in praf si murdarie si sunt degradate. Culeele nu sunt prevazute cu opritori antiseismici.

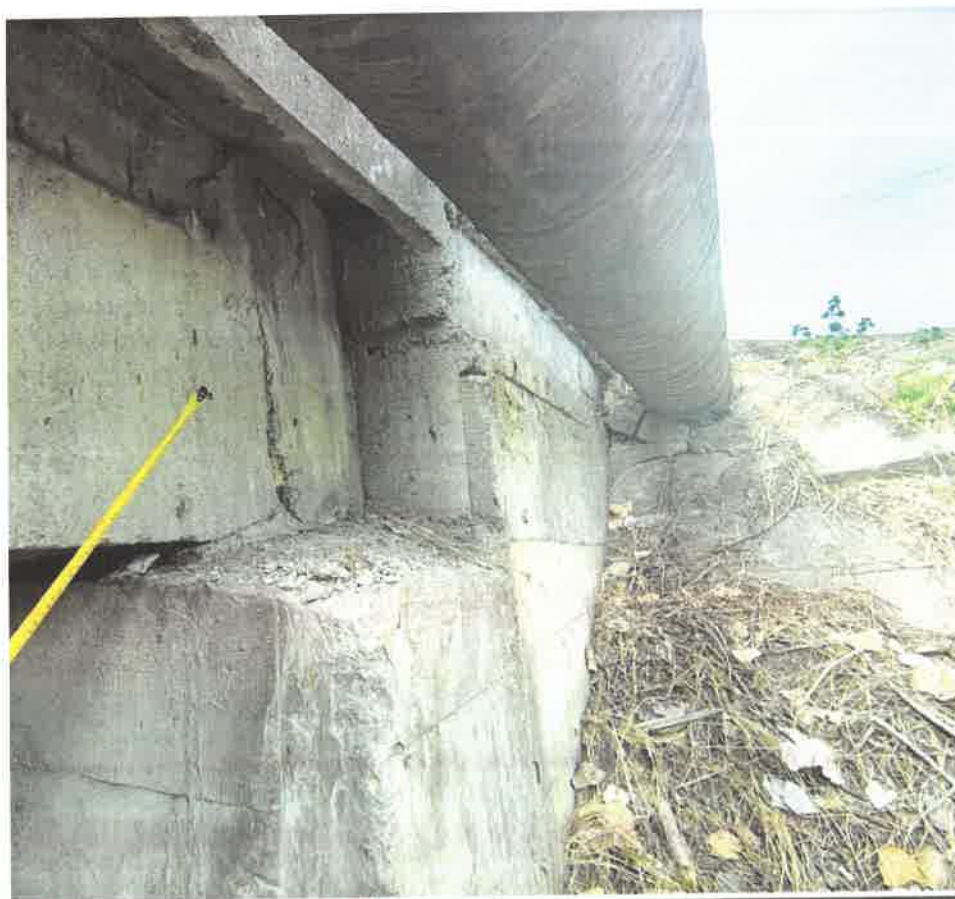
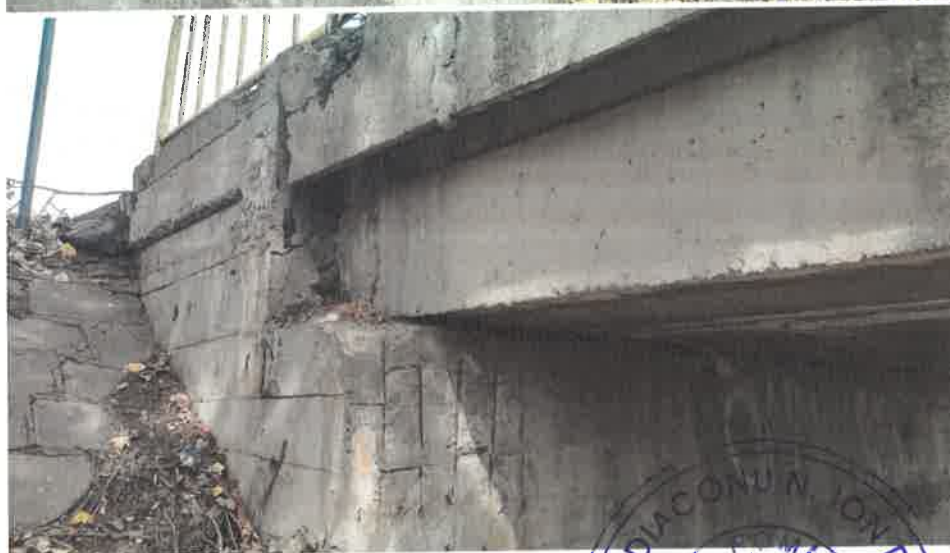
Racordarea cu terasamentele se realizeaza cu ajutorul zidurilor intoarse si a taluzelor din pamant pereate cu dale prefabricate pe zona podului. Se constata prezenta vegetatiei abundente si degradarea taluzelor din dale. Zidurile intoarse prezinta beton degradat, fisurat.

Lipsesc casiurile si scarile de acces sub pod.

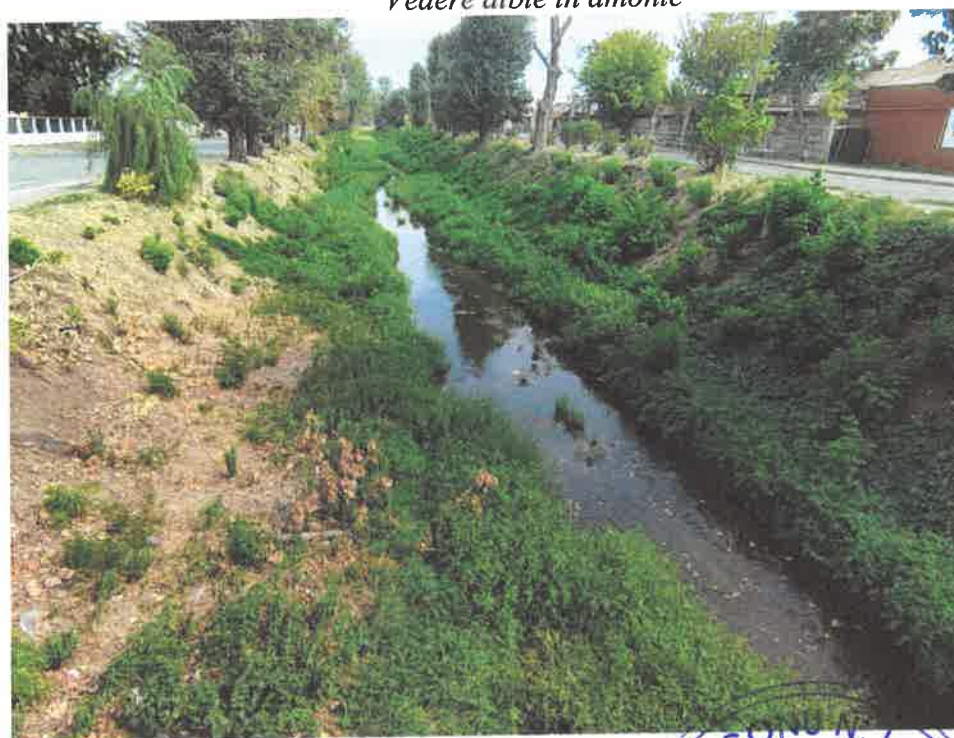
Vedere albie in amonte

În zona podului albia paraului Dambu a fost amenajată însă, în prezent, aceasta este parțial colmatată (în special în amonte de podul expertizat) și acoperită de vegetație și deșeuri.

În amonte există un pod boltit foarte degradat. Elementele cazute ale podului boltit au blocat parțial albia determinând colmatarea acesteia în special în amonte de podul expertizat pe cca. 50-60% din lățimea acesteia.

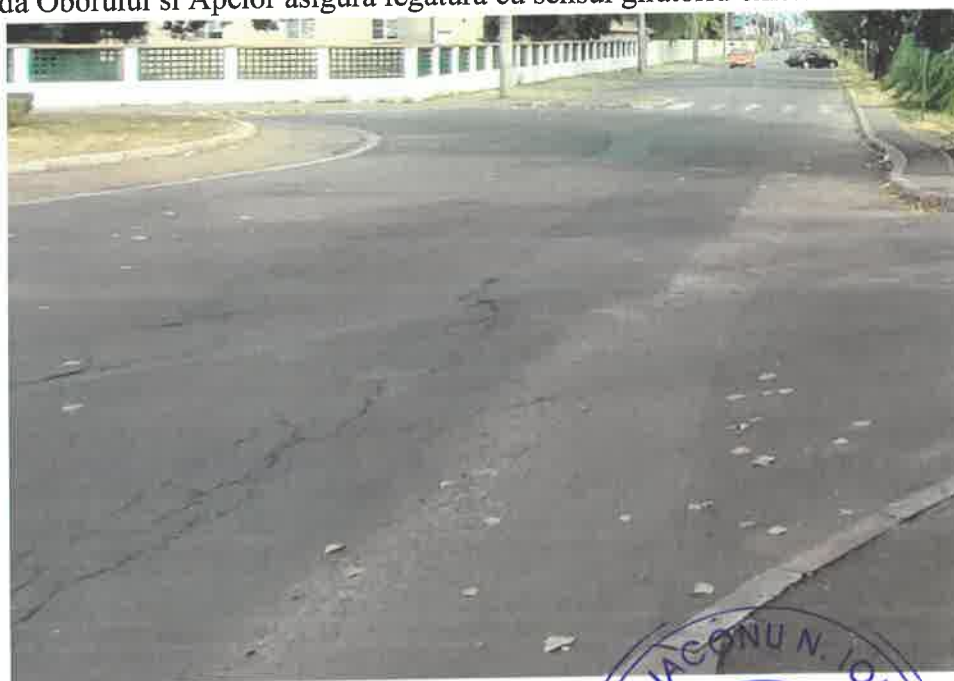
În prezent pe pod sunt instituite restricții de tonaj 3,5t și semnalizarea circulației în ambele sensuri pe pod. Restricția de tonaj este semnalizată doar pe rampa dinspre strada Cornatel. Rampa dinspre Strada Oborului și Apelor asigură legătura cu sensul giratoriu existent.

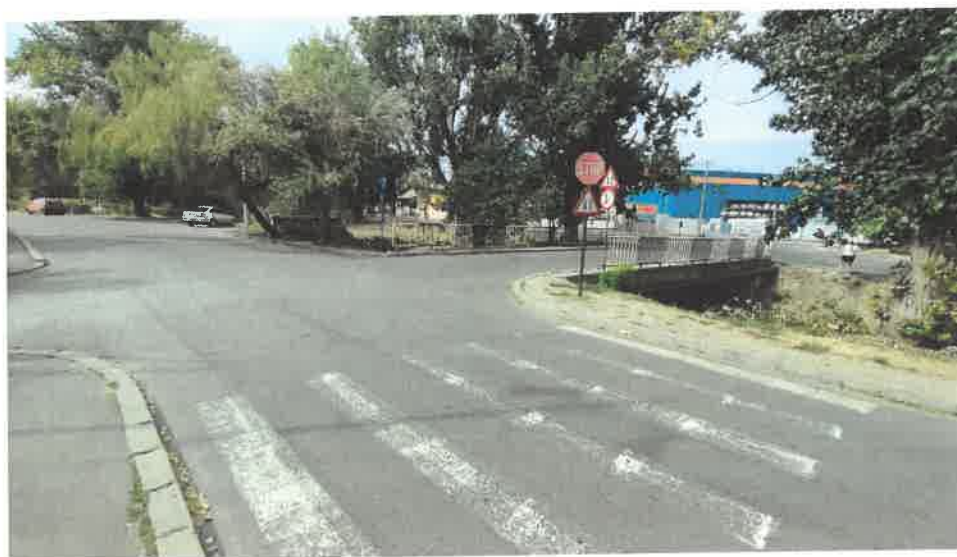
Vedere Rampa Strada Cornatel

Încadrarea autovehiculelor pe pod este dificilă datorită razelor mici de viraj și a căii înguste a podului. Totodată, racordarea trotuarelor pe rampe nu este corespunzătoare, lățimea acestora fiind variabilă.

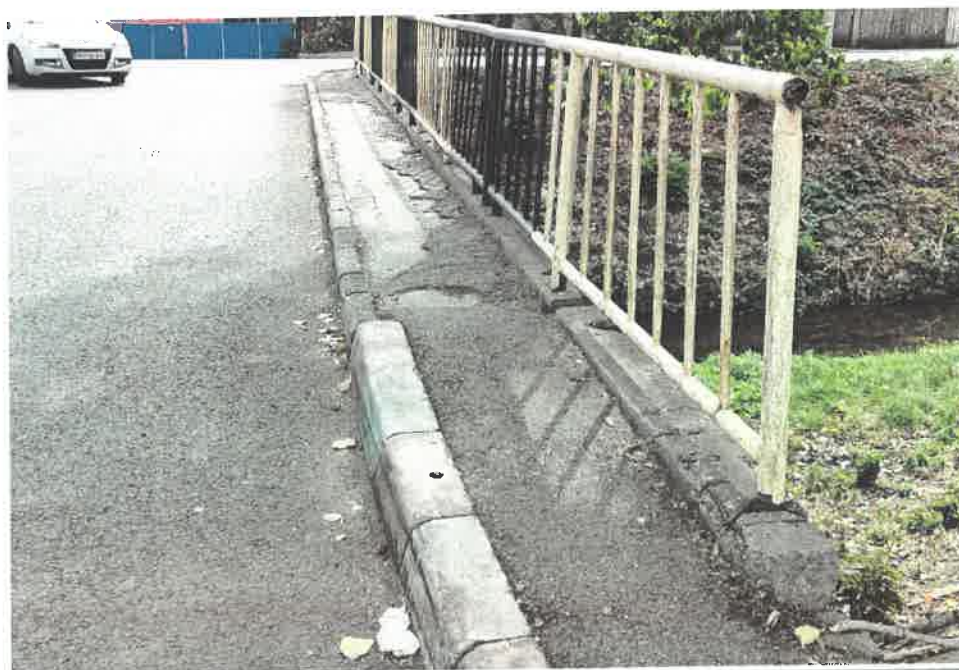
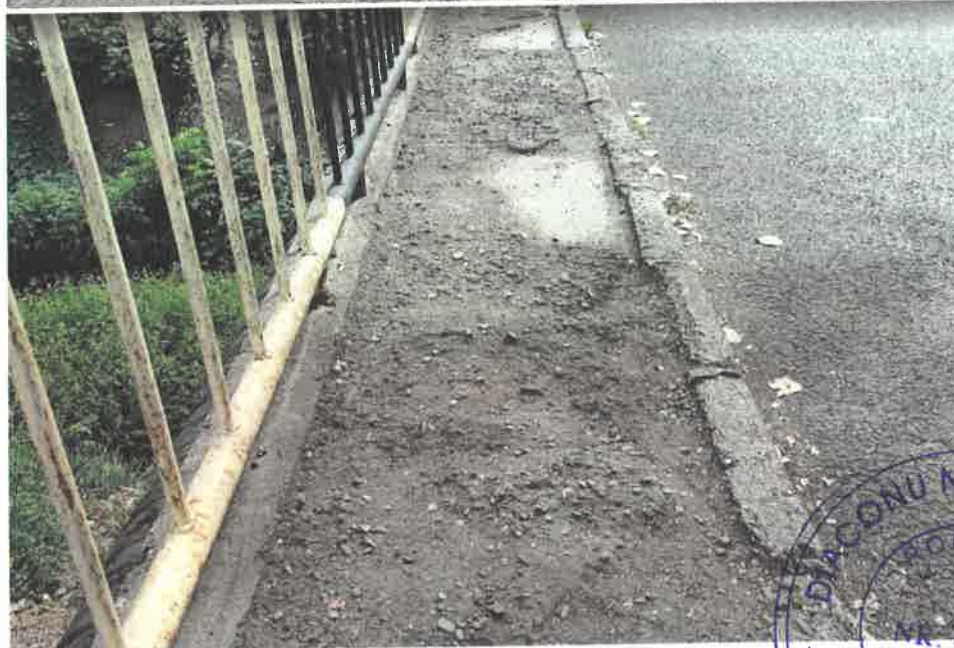
Delimitarea caii de trotuar se realizeaza prin borduri prefabricate. Acestea sunt complet degradate.

Trotuarele pietonale au calea din beton asfaltic. In prezent acesta este puternic degradat, lipsind in totalitate pe portiuni extinse.

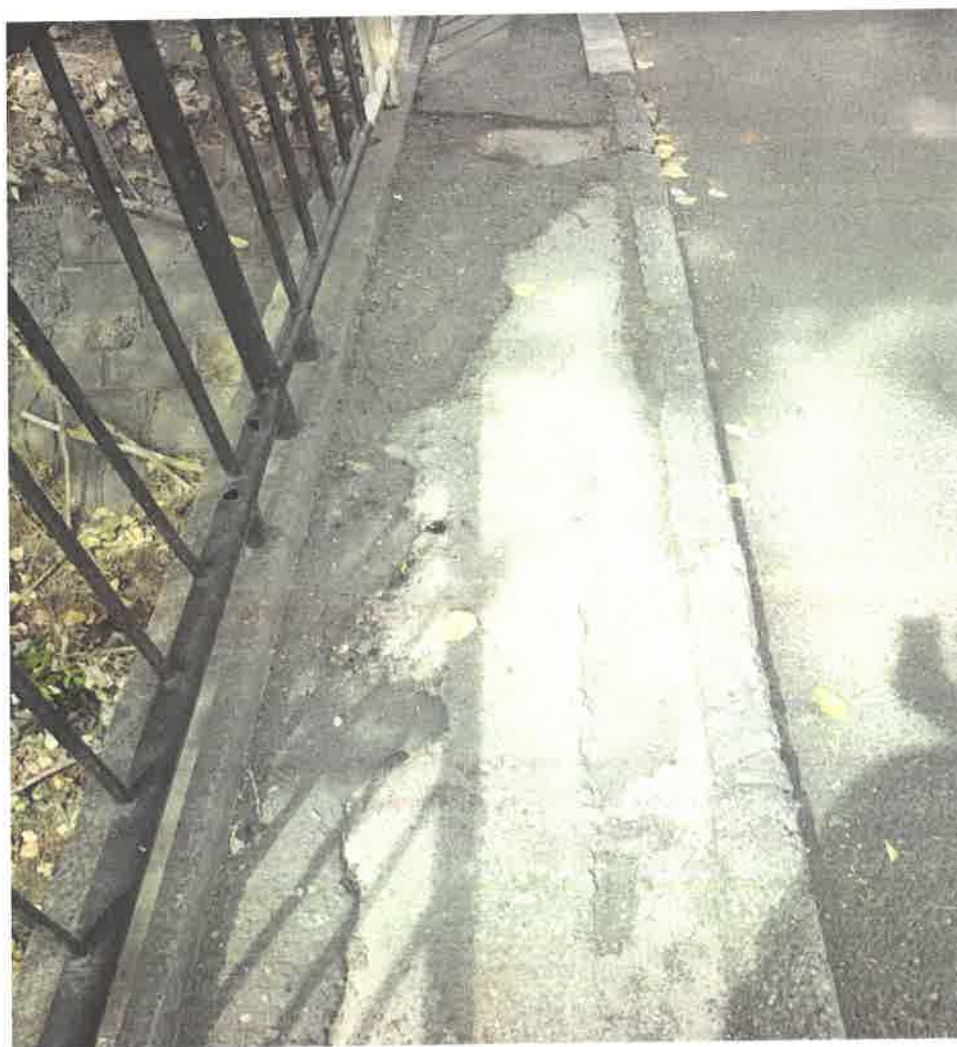
Pe malul drept, in amonte, trotuarul pietonal nu are continuitate.

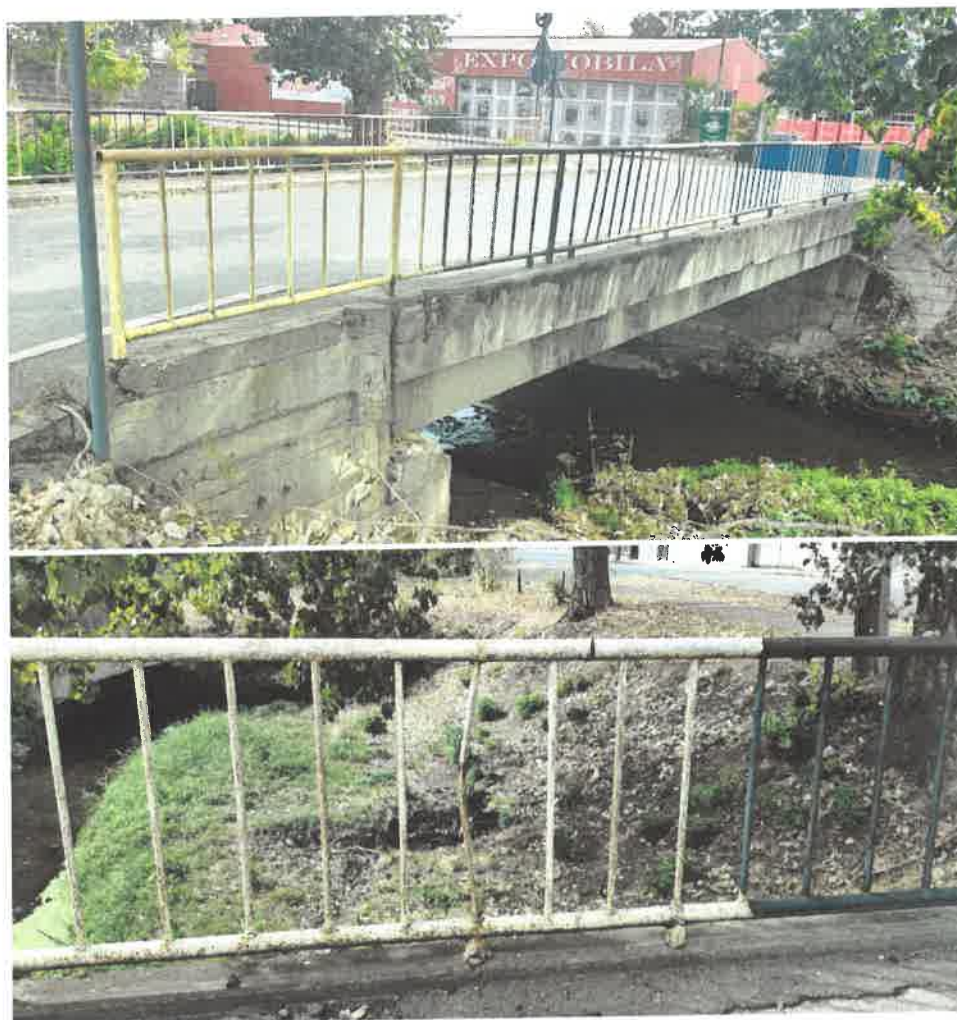
Parapetele pietonal este din teava metalica rotunda si prezinta degradari fiind afectat de rugina, cu bare indoite si afectarea incastrarii stelpului parapetului.

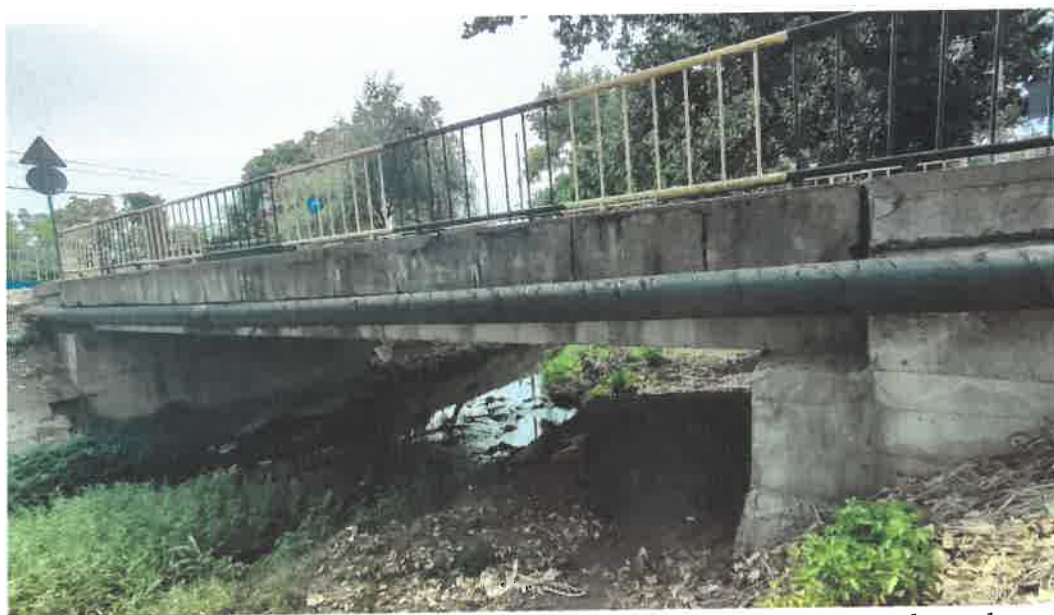
Foto 1: Vedere generala pod din aval, racordari cu terasamentele aval

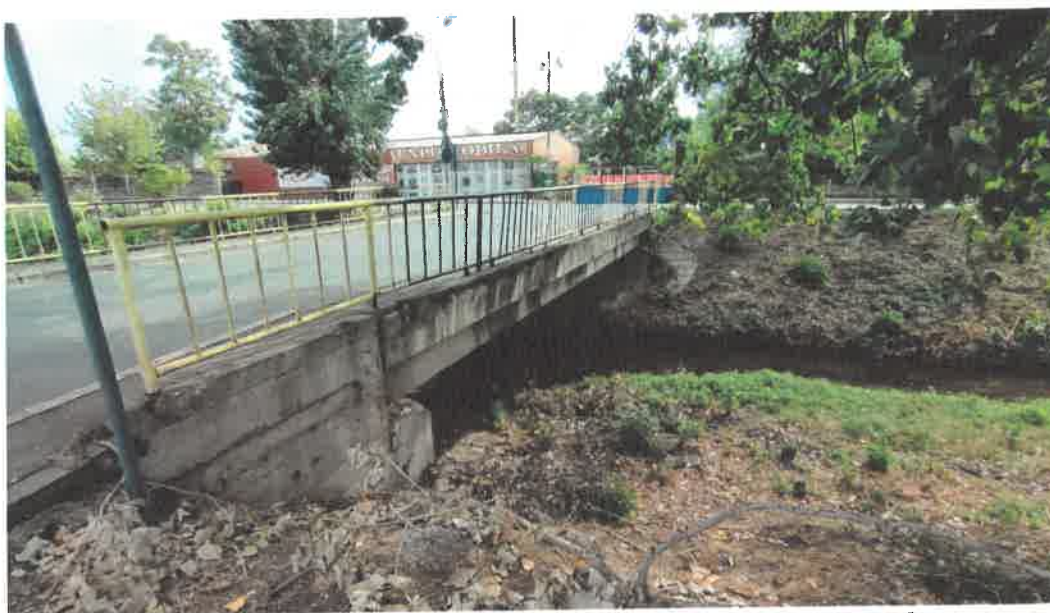
Foto 2: Vedere generala pod din amonte, racordari cu terasamentele amonte

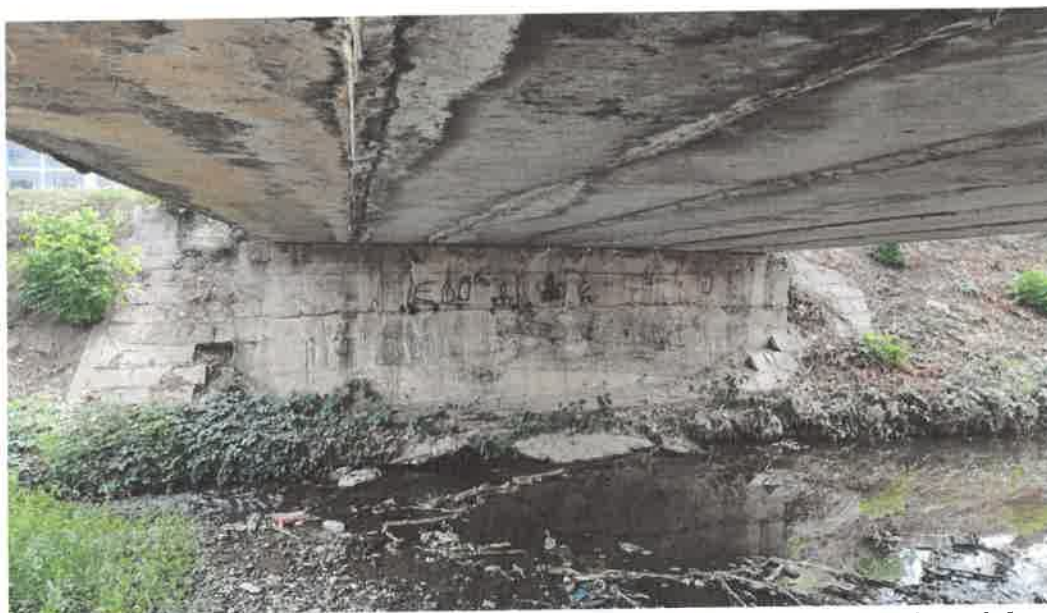
Foto 3: Vedere culeea dinspre str. Cornatel, racordare cu terasamentele mal drept

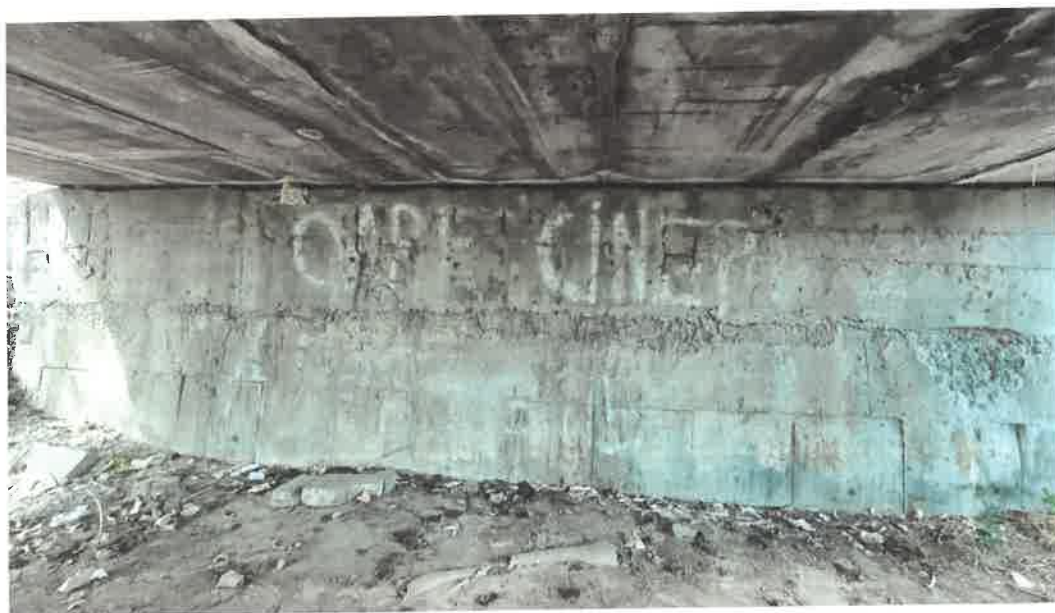
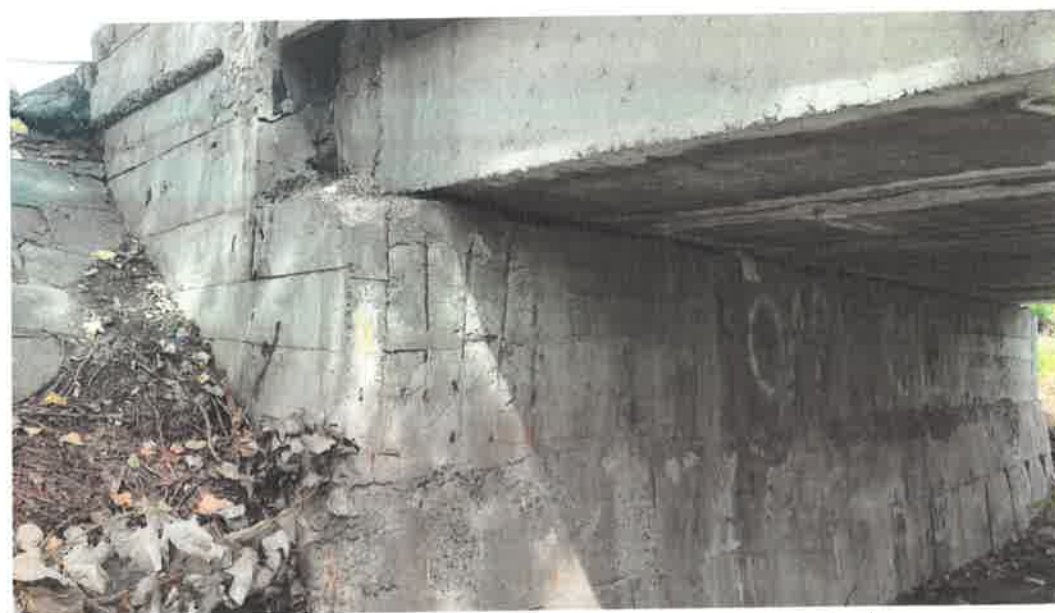
Foto 4,5: Vedere din amonte a culeei dinspre str. Apelor

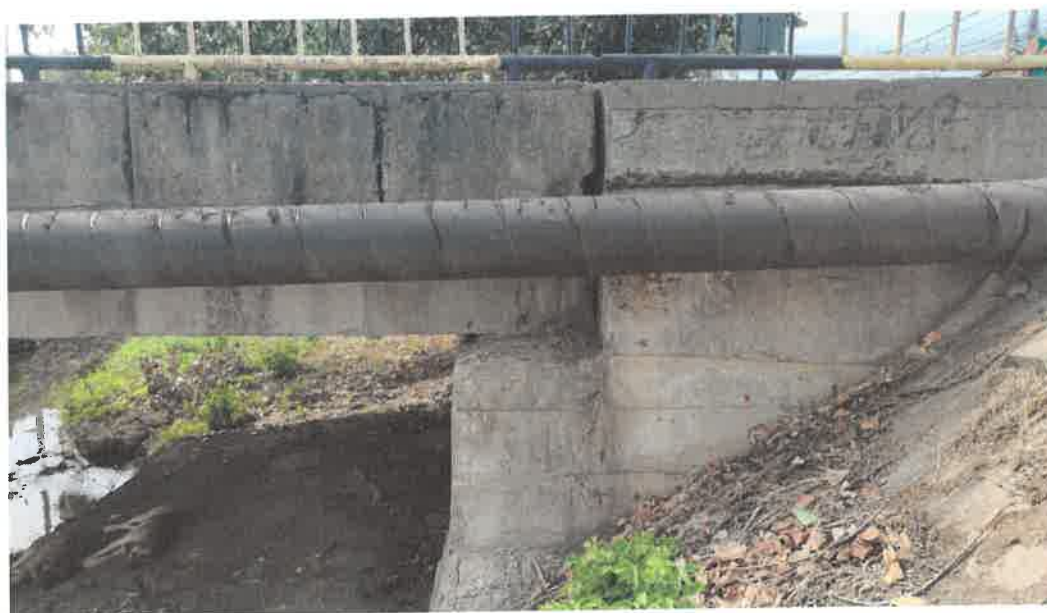
Foto 6: Vedere din aval a culeei dinspre str. Apelor

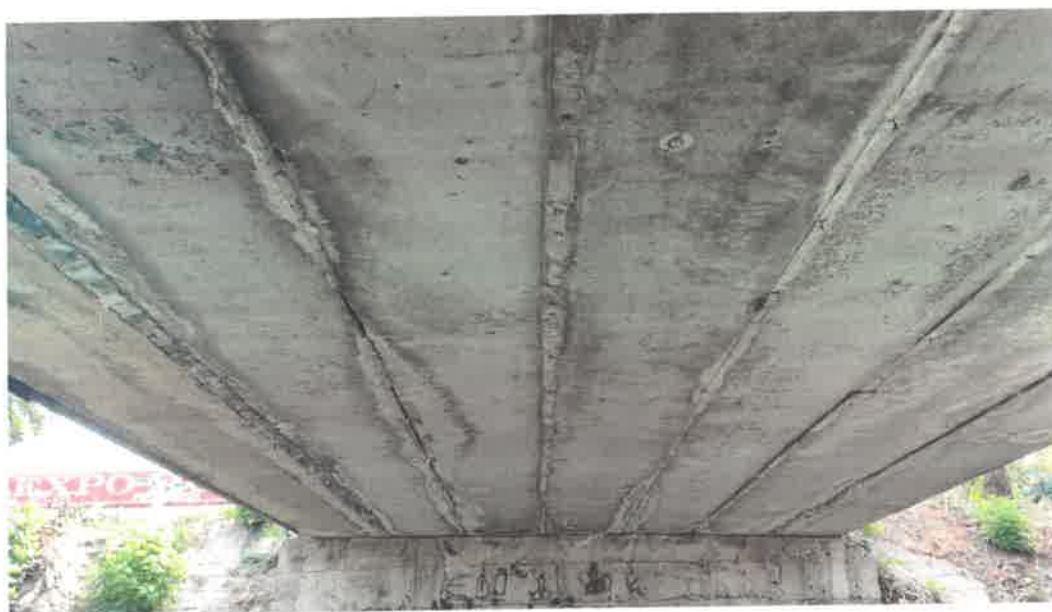
Foto 11: Vedere intrados suprastructura

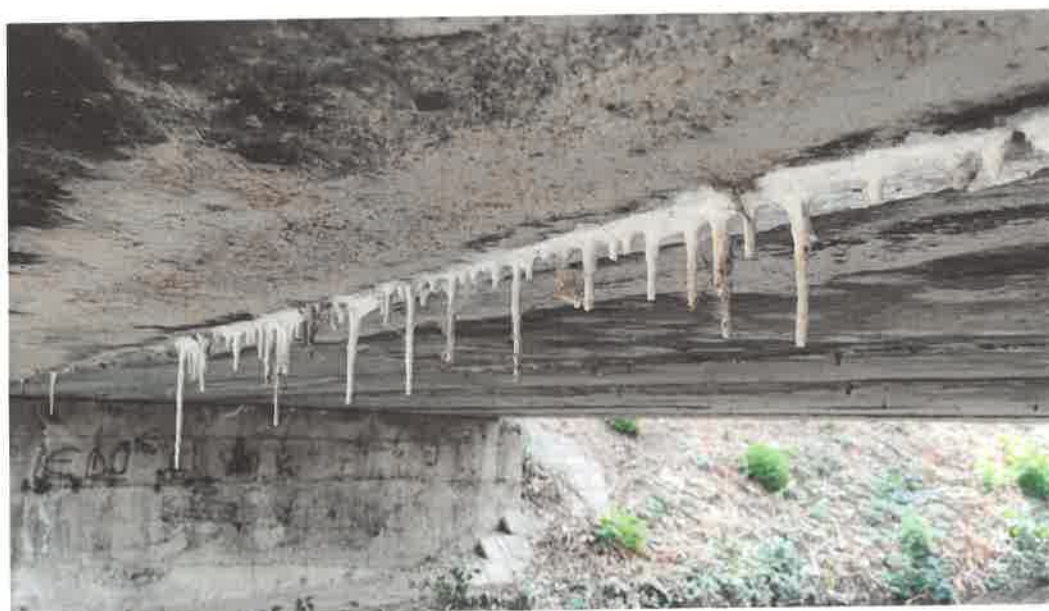
45.	Infiltratii vizibile la intrados, pete umede, eflorescente, stalactite la podurile boltite din zidarie.	Pentru suprafete: < 5 m ² 5-6 > 5 m ² 7

Foto 12: Vedere stalactite intrados

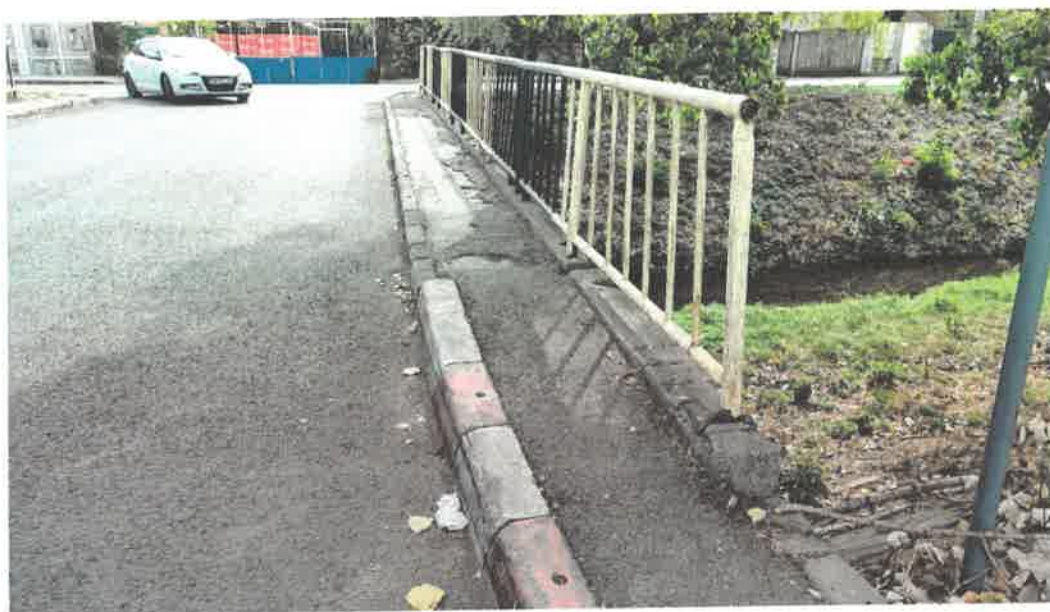
Foto 17: Vedere trotuar amonte

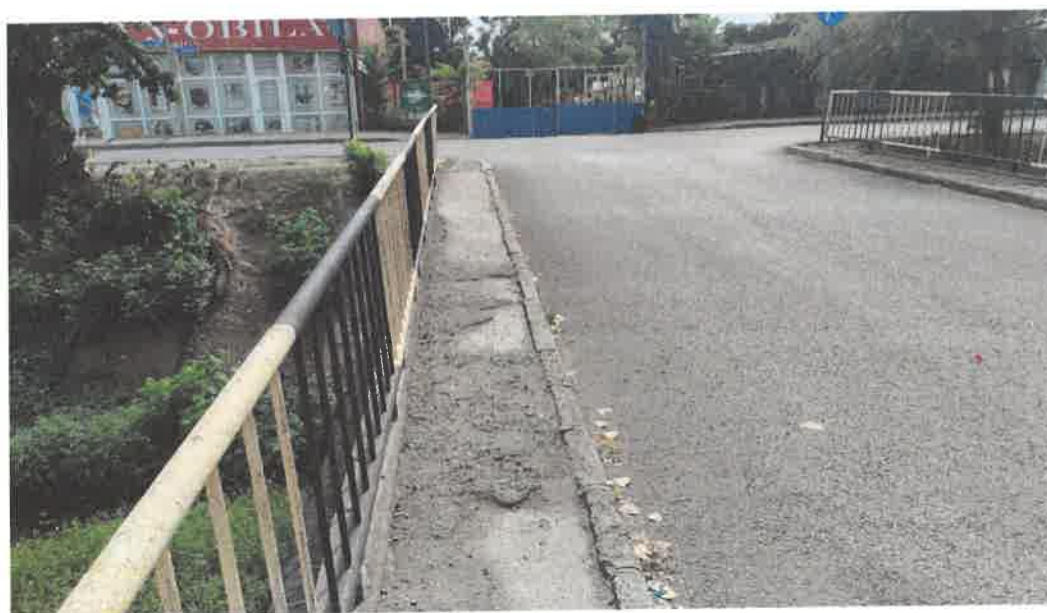
Foto 18: Vedere trotuar aval

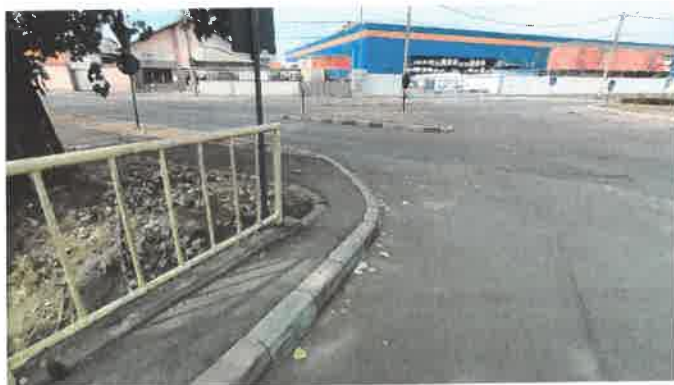
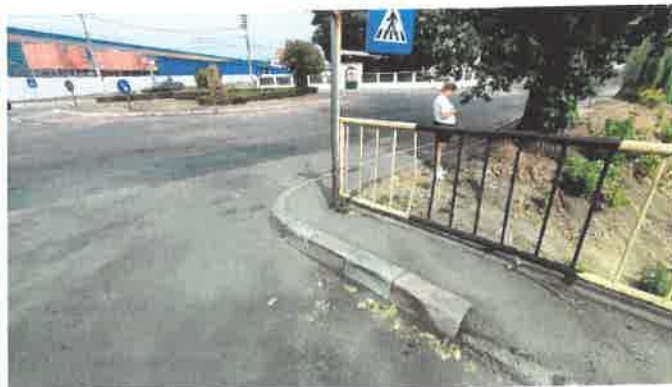
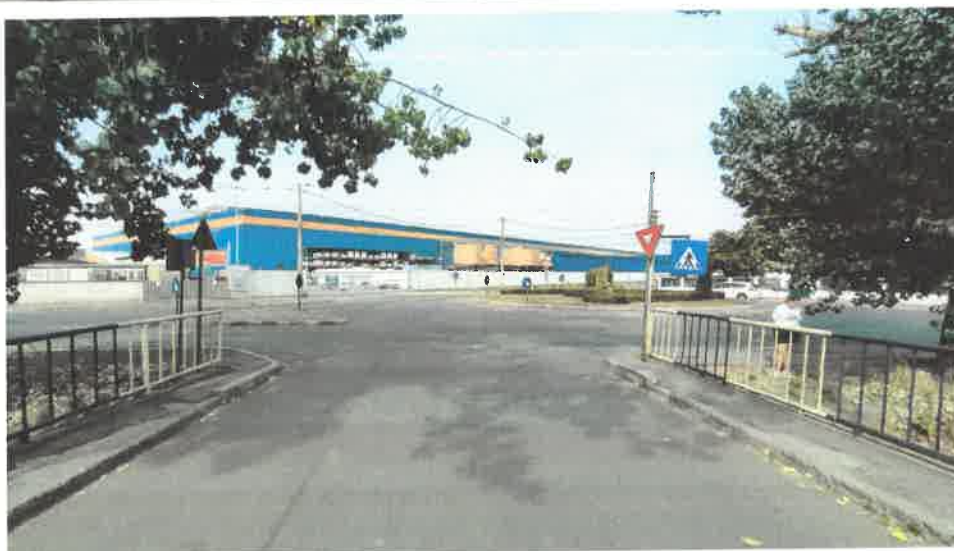
59.	Prezenta vegetatiei pe elementele infrastructurii.	2-3			3			
60.	Prezenta vegetatiei pe elementele suprastructurii.	4-5	4	4				
61.	Rampe de acces degradate: - denivelari si degradari ale caii; - tasari mari ale terasamentelor, alunecari laterale.	4-5 6-7				5

Foto 19,20,21: Vedere rampa dinspre Strada Apelor

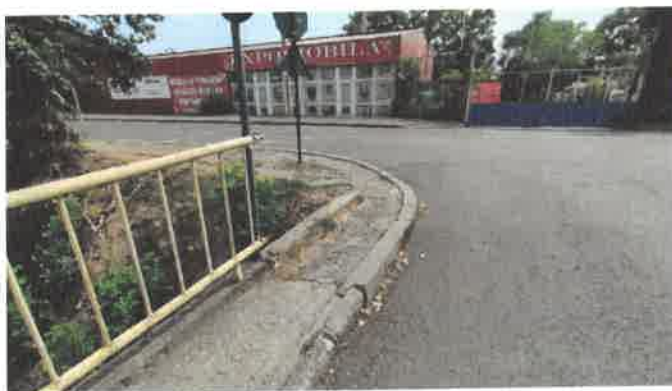
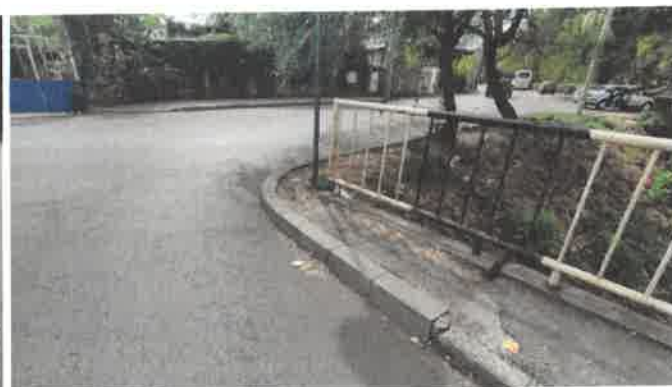
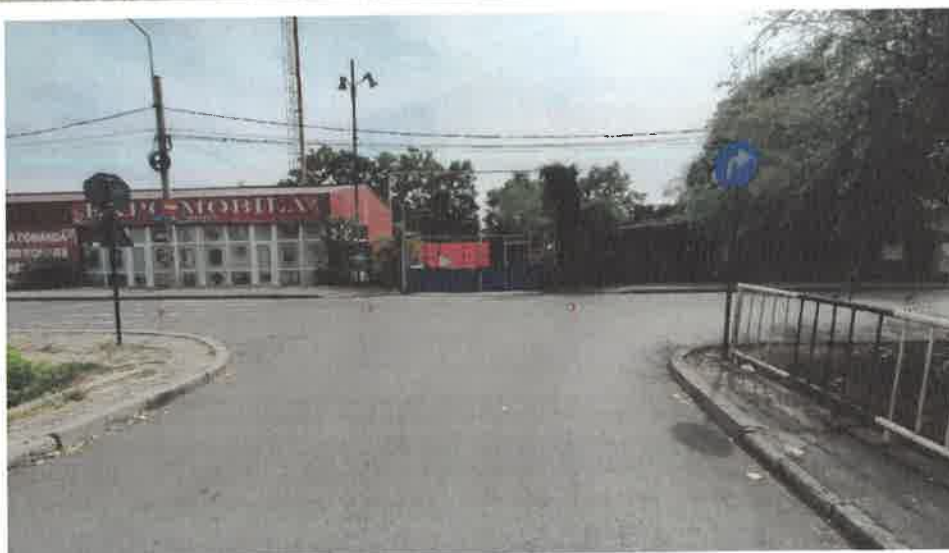
Foto 23,24,25: Vedere rampa dinspre Strada Cornatel

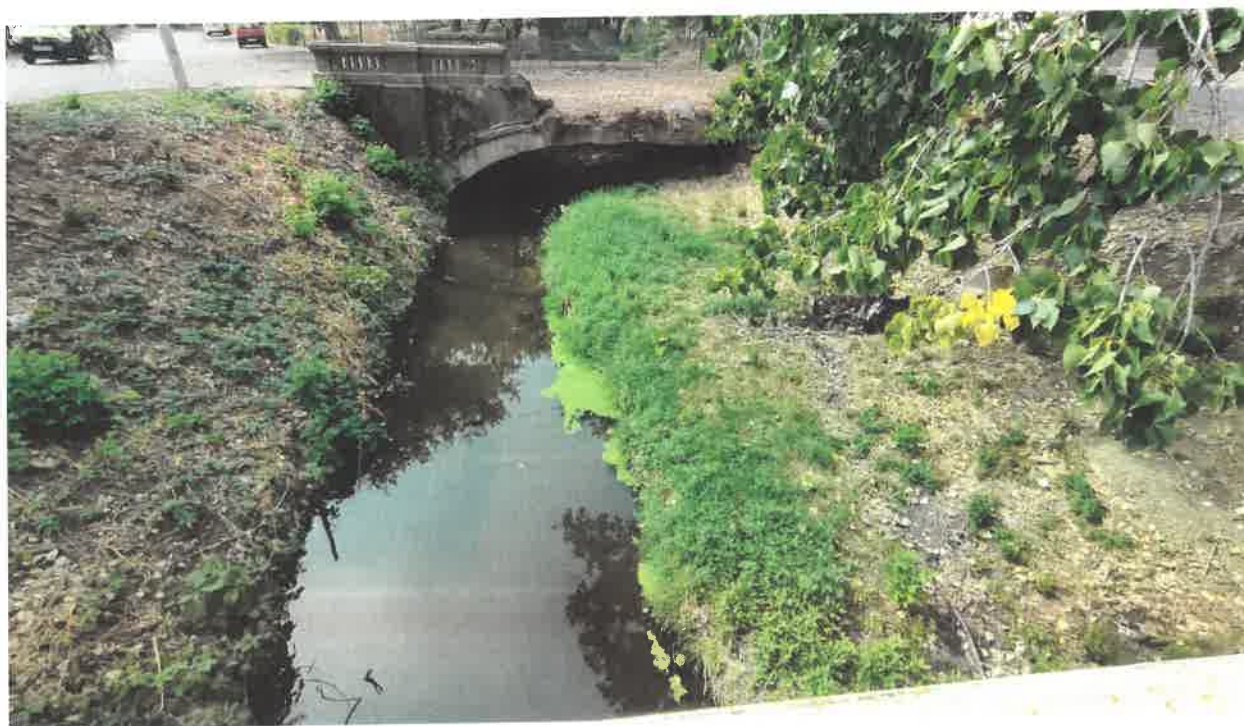
Foto 26: Vedere albie in amonte, depuneri, vegetatie si colmatare

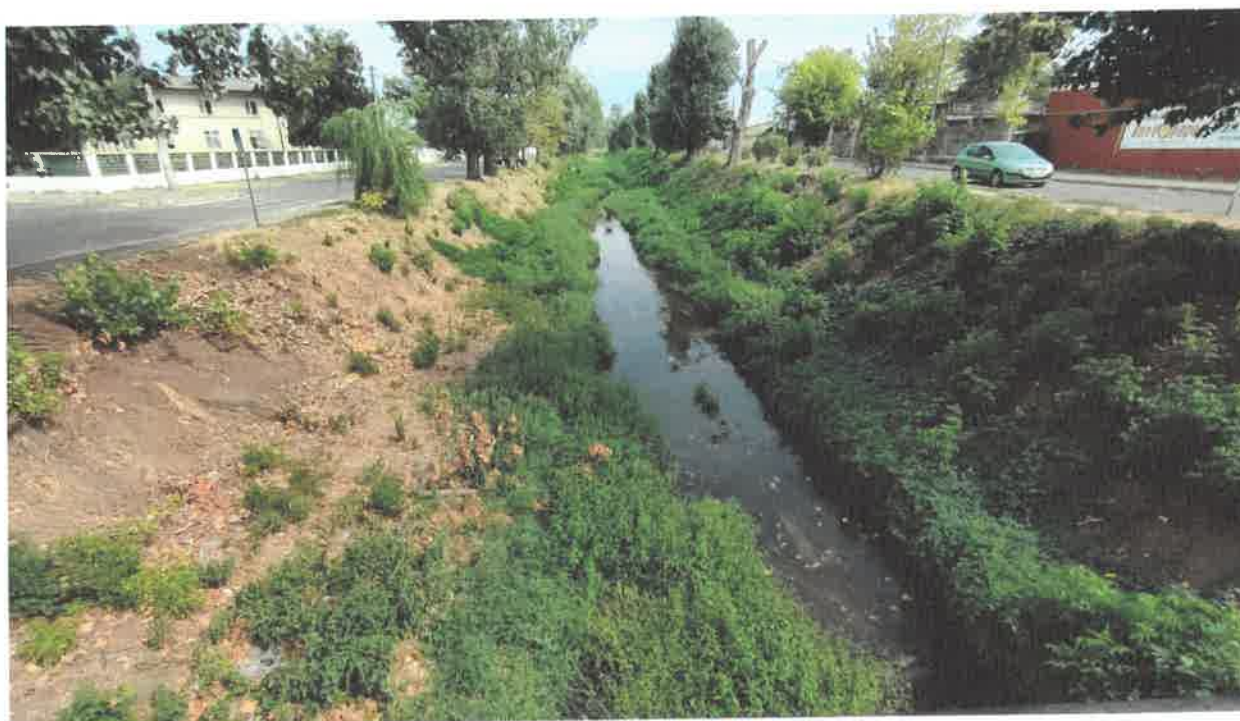
Foto 27: Vedere albie in aval, depuneri, vegetatie
